学校施設における非構造部材の耐震対策の推進に関する調査研究報告書

—校舎等における非構造部材の耐震対策の推進について—

学校施設における非構造部材の耐震対策の推進に関する調査研究協力者会議

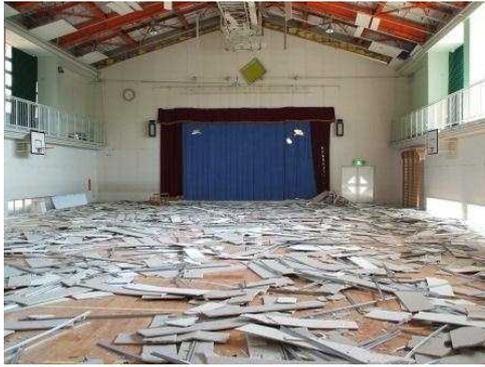
天井材の脱落

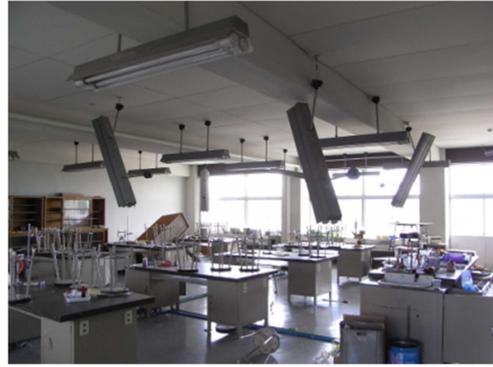
照明器具の脱落

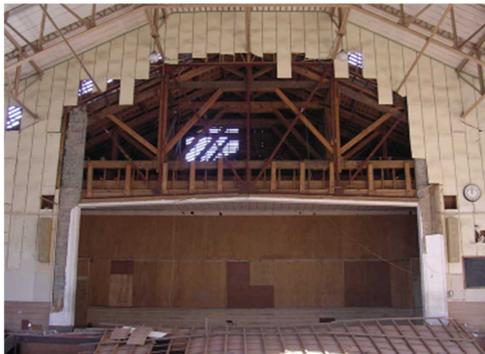
ステージ前部の壁の脱落

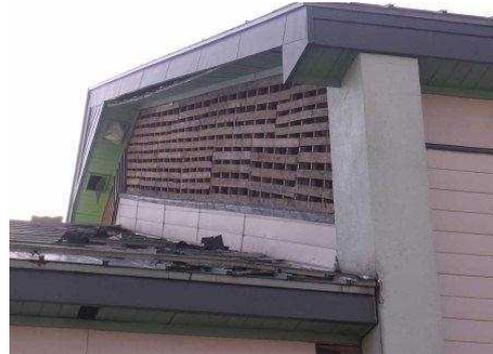
外装材の損傷

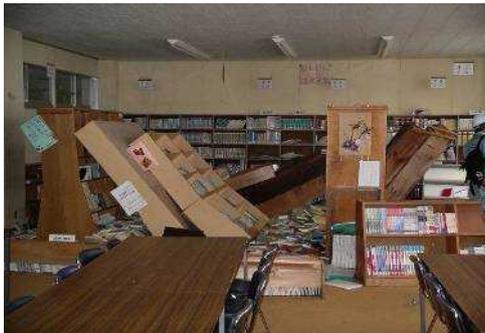
書棚の転倒

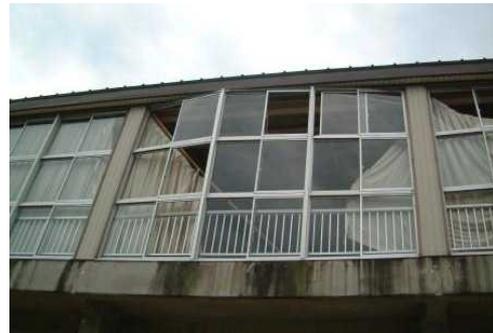
窓ガラスの破損

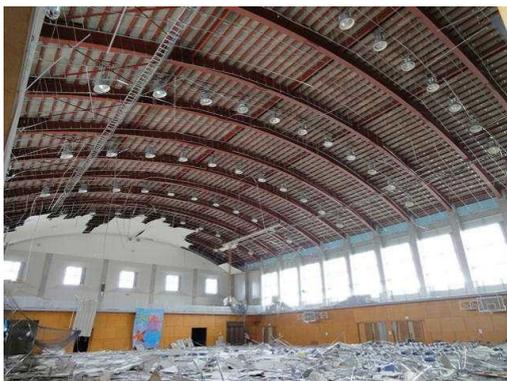
- ・災害復旧資料において、上記の屋内運動場のうち、アリーナに吊り天井が設置されていることが確認できた165棟について、天井被害の程度に応じ、「全面脱落」、「一部脱落」、「破損」の3分類に区分した上、天井の存在が確認されたが被害の報告がなかったものを「被害報告無し」¹¹として加えた。165棟のうち、全面脱落したものが23棟、一部脱落したものが72棟、破損したものが28棟で、被害報告無しは42棟である。全面脱落と一部脱落の例を写真2に示す。

(1) 全面脱落の例

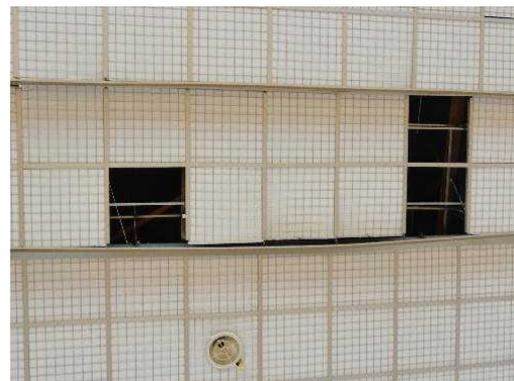
(2) 一部脱落の例
