II編 校舎等における非構造部材の耐震対策について

第1章 東日本大震災における校舎等の非構造部材被害調査の実施

第2章 被害調査結果

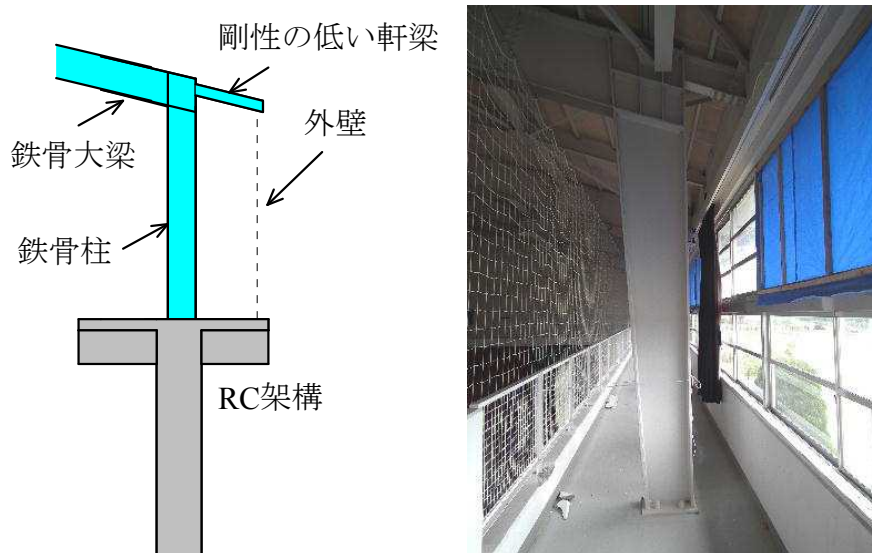
図 13 障子ごと脱落した RS タイプの屋内運動場の例

- ・ 窓ガラスに関する震動被害が報告された屋内運動場 206 棟のうち災害復旧資料から判断できなかったものを除く 160 棟について，窓ガラスの震動被害と屋内運動場の構造形式との関係を図 12 に示す。可動サッシガラス割れとサッシ窓はめ殺し割れについては，どのタイプの屋内運動場においても同様にみられるが，障子ごと脱落した棟数は，RS タイプの屋内運動場で最も多い。RS タイプの屋内運動場で障子ごと脱落した被害が多かった原因としては，図 13 に例示するように，鉄骨架構と窓面のある外壁が離れて設置された屋内運動場で外壁が剛性の低い軒梁等に接合されたような場合に，張間方向の応答に伴い軒梁先端が大きく上下方向に変形したことが考えられる。

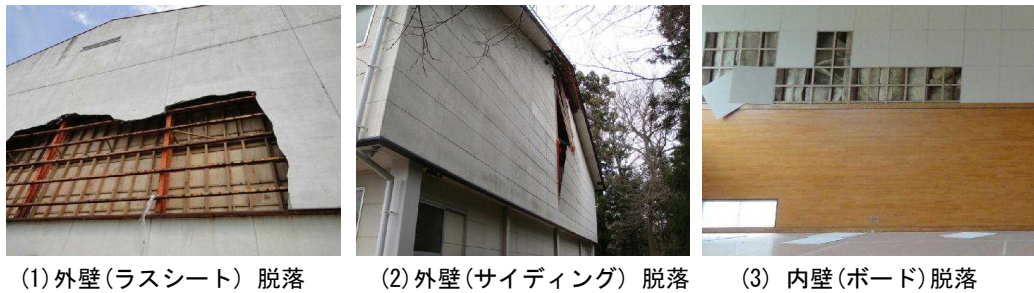
写真 4 外壁・内壁の脱落

- ・また、写真 4 (2)に例示するように、サイディングなど変形追従性が高いと考えられている外壁の脱落も発生している。個別の被害事例を見ると、構造骨組みと離れた位置に壁が取り付けられ構造骨組みと一体になっていなかった、あるいは構造骨組み自体の剛性が不足していたといったものもある。変形追従性の高いと考えられている構法であっても脱落した原因の一つとして、そうした状況により壁の取り付く位置での応答変形が大きくなったことが考えられる。

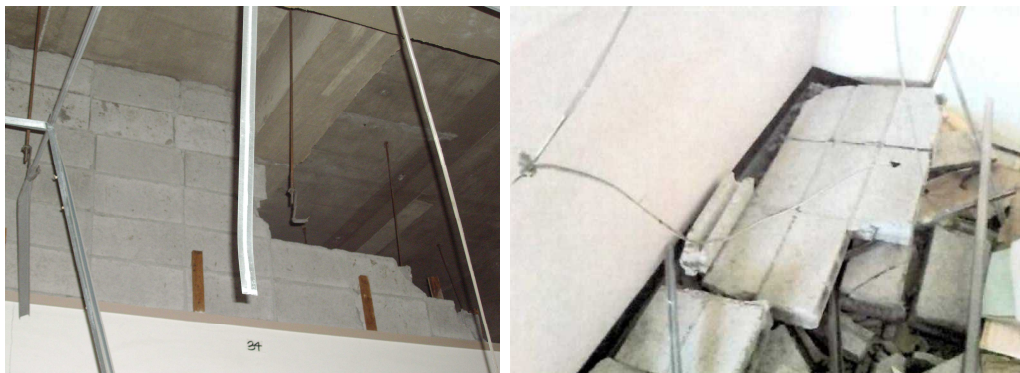
- ・コンクリートブロック壁の脱落被害があった 12 件すべてが、建築後 25 年以上経過している老朽施設²¹であった。
- ・被害の発生した場所は、教室等が 5 件 (約 42%)、便所等が 7 件 (約 58%) であった。また、脱落被害 12 件のうち 10 件 (約 83%) が天井裏のコンクリートブロックが脱落した被害であった。(写真 5)
- ・被害の状況については、脱落被害 12 件のうちコンクリートブロック壁と周囲との緊結がなかったものは 10 件 (約 83%) であった。なお、周囲と緊結されていたものは 3 件 (緊結の有り、無しの両方の被害を含む事例 (2 件) はダブルカウントしている。以下同じ。)、緊結状況が不明なものは 1 件であった。

写真 5 コンクリートブロック壁の一部脱落

- ・被害の発生した場所については、教室等が約 42%となっており便所等と比較すると低くなっているが、室の用途を考えると1日の大半の時間を過ごす教室等に一層の注意が必要であると考えられる。
- ・脱落被害 12 件のうちコンクリートブロック壁と周囲との緊結がなかったものが8割を超えており、コンクリートブロック壁と周囲を鉄筋等で緊結しないと地震に対してぜい弱である(弱い)ことが確認された。また、周囲との緊結があつたにもかかわらず脱落したのも3件あり、配筋の間隔等に配慮し適切に緊結する必要性が確認された。
- ・これらの被害傾向に加え、コンクリートブロック壁については、天井裏からコンクリートブロックの固まりが天井を突き抜けて落下する危険性を有しており、今後一層の注意喚起を行うとともに、脱落を防止するための耐震対策を講じる必要がある。
- ・なお、上記の脱落被害 12 件の全てが老朽施設であつたが、緊結の状況については老朽度合いにかかわらず注意が必要である。

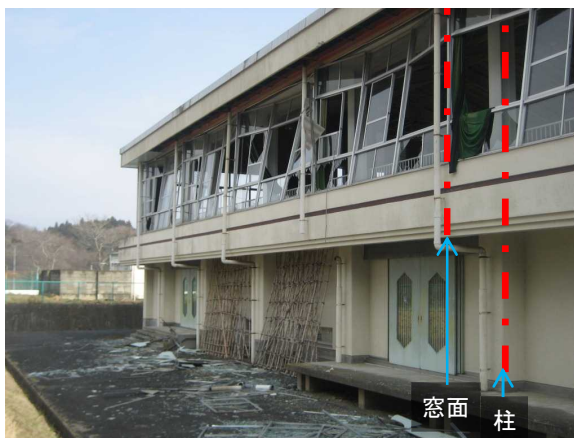
- ・障子ごとの脱落被害 25 件のうち、老朽施設は 17 件(68%)、非老朽施設は 8 件(32%)であつた。
- ・被害の発生した面(桁行/張間)については、桁行面が 21 件(約 84%)であつた。そのうち被害のあつた開口部の幅が 10m以上のものは 17 件(約 81%)であり、また 17 件全てについて、被害のあつた開口部の面が構造体の柱から水平方向に外側に離れており、その距離は約 0.5m~1.5mであつた。(写真 6, 図 17)

写真 6 桁行面の窓と柱の関係 (例)

- ・被害のあった開口部の幅が 10m 以上のもの 17 件全てについて、被害のあった開口部の面が構造体の柱から水平方向に外側に離れており、同様の形式の建物は注意が必要であると考えられる。
- ・これらの被害傾向から、屋内運動場における桁行面の大開口部の窓については、開口部の面が構造体の柱から外側に持ち出したものを中心に、より一層の注意喚起を行うとともに、障子の脱落防止やガラスの飛散防止対策を講じる必要がある。

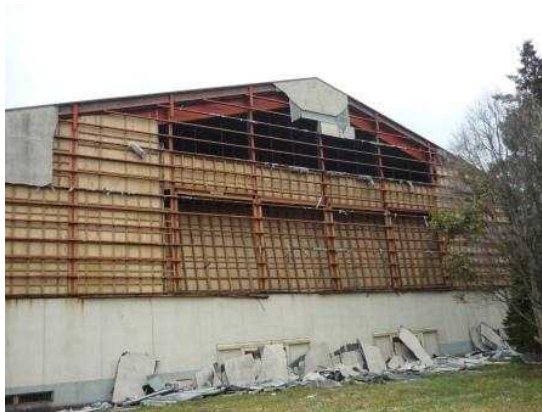
- ・屋内運動場の外壁脱落被害 97 件のうちモルタル脱落被害は 28 件（約 29%）であり、その全てが老朽施設であった。
- ・被害規模については、おおむね 10 m²以上の脱落被害（以下「面的脱落」という。）が 20 件（約 71%）、おおむね 6 m 以上の高所からの脱落被害（以下「高所脱落」という。）が 20 件（約 71%）であった。
- ・被害の発生した面については、28 件のうち 24 件（約 86%）が張間面であった。
（写真 7、図 18）

写真 7 外壁妻壁のラスシートの全面脱落

- ・屋内運動場の外壁脱落被害 97 件のうちモルタル脱落被害の割合は約 3 割であるが、被害規模については、面的脱落、高所脱落ともに 7 割を超えており、重大な被害につながるおそれのある事例が多い。
- ・張間面の被害が約 9 割と多く、張間面の開口部が少なく壁になっている屋内運動場の特徴を捉えた被害である。また、脱落被害のあった 28 件全てが老朽建物であり、建築後 25 年以上経過している建物の外壁モルタル等については注意が必要である。
- ・これらの被害傾向から、屋内運動場における外壁妻面のモルタル壁については、面的脱落又は高所脱落のおそれのある老朽化したものを中心に、より一層の注意

喚起を行うとともに、脱落防止対策を講じる必要がある。

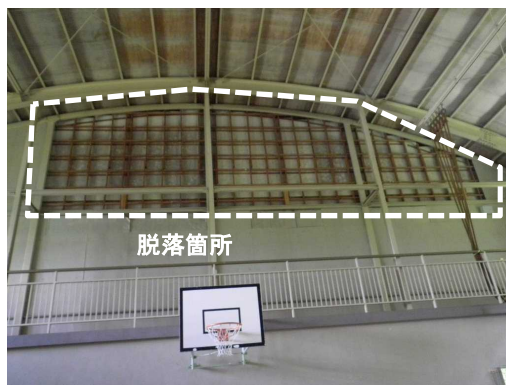
- ・屋内運動場の内壁脱落被害 66 件のうち、妻面の面的脱落又は高所脱落等、危険性の高い被害は 30 件²² (約 45%) であり、これらについて傾向の把握を試みた。
- ・老朽施設は 20 件 (約 67%)、非老朽施設は 10 件 (約 33%) であった。
- ・面的脱落が 8 件 (約 27%)、高所脱落が 24 件 (80%) であり、高所脱落 24 件のうち天井や梁との取り合い部の脱落被害は 13 件 (約 54%) であった。(写真 8, 9)
- ・脱落した材料はボード類が 27 件 (90%)、モルタル類が 3 件 (10%) であった。なお、モルタル類が脱落した建物は全て老朽建物であった。

写真 8 内壁（有孔ベニヤ板）の脱落

- ・屋内運動場における内壁妻面の脱落被害のうち、約 7 割が老朽施設であり、経年 25 年以上経過している建物の内壁は注意すべきであると考えられる。
- ・面的脱落については、高所脱落と比較すると発生率が低いですが、面的脱落が発生した場合には多くの児童生徒等が被害に巻き込まれる危険性がある。また、高所脱落については、内壁妻面の脱落被害のうち 8 割と発生率が高く、またそのうちの約半数が天井や梁の取り合い部から脱落しており、重大な被害につながる危険性がある。
- ・これらの被害傾向から、屋内運動場の内壁妻面については、より一層の注意喚起を行うとともに、大規模な脱落や天井・梁等の取り合い部を含めた高所からの脱落を防止するため、耐震対策を講じる必要がある。

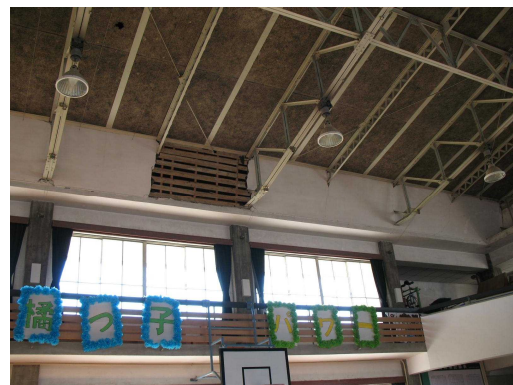
写真 9 内壁（ラスモルタル）の脱落

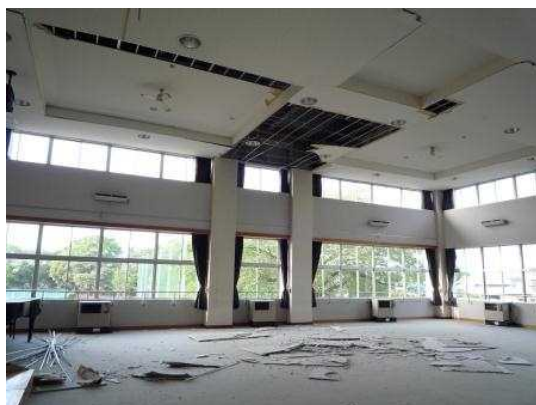
- ・1.5層分の階高を持つ大空間（高さ5.6m、面積279㎡）の多目的室の天井が下地材ごと脱落している。当該室の屋根は他の校舎から突出した形になっている。天井の仕様は石膏ボード下地にロックウール吸音板仕上げの在来天井である。屋根形状は緩やかなアーチ状になっている一方で、天井形状は平天井（段差あり）であり、吊り長さが均一ではない。天井面が段差部分で破損したり、壁際で野縁が曲がっていたりしていることから、地震時の天井面の衝突により破損・脱落したものであると思われる。

写真10 階高の高い大空間の天井の脱落
