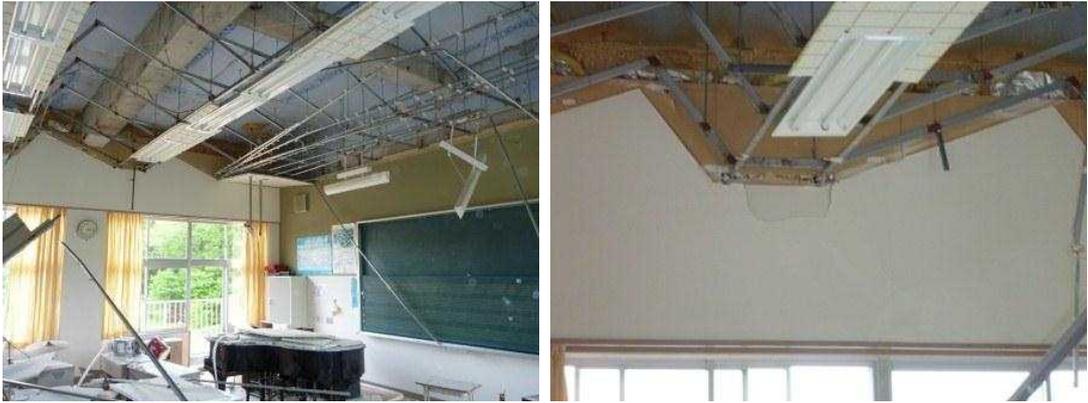
- ・斜め部材が全くなく，折れ曲がり天井であったため脱落したと考えられる。

写真 11 段差・折れ曲がり天井の脱落

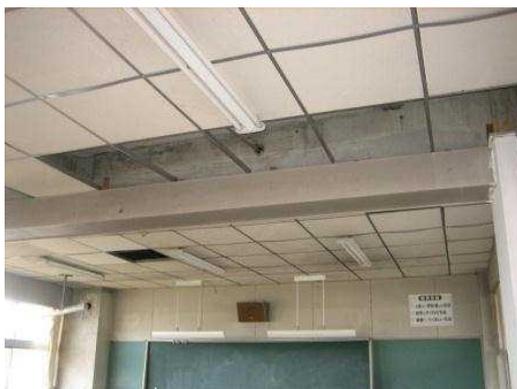
- ・ 3 階建て校舎の全ての階及び階段室のペントハウス部分で天井が脱落している。
- ・ 被害は，天井板のみの脱落，破損した T バーを含めた脱落，脱落に至らないまでも T バーに変形が生じている，などである。
- ・ 天井板の脱落は，1 階では 1～2 枚ずつ点々と，2 階では 5 枚程度まとまった一列で，3 階では 10 枚程度まとまって見られ，上階に行くほど被害の程度がひどくなっている。
- ・ 脱落箇所は壁際や梁際が多く，中央部での脱落も一部で見られる。
- ・ T バーに変形が見られ，天井板の脱落が多く生じていることから，天井と周囲の壁などとの衝突が天井板の脱落に影響を与えていることが考えられる。

写真 12 システム天井の脱落（普通教室）

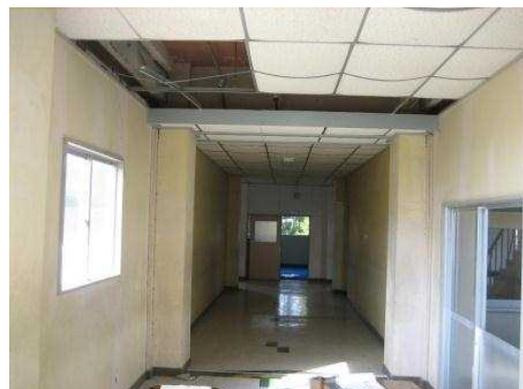
写真 13 Tバーの破損・変形（廊下）

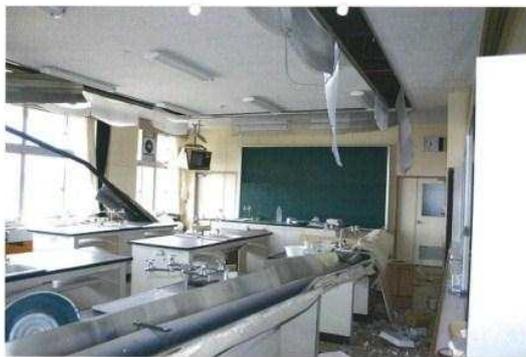
- ・ 3 階建て RC 造校舎における天井面の輻射暖房の設備で，アルミルーバー，反射板，

放射管の一部が脱落している。脱落した部屋は、職員室、普通教室、特別教室等である。

- 暖房設備が脱落したのは特別教室等のスパンの大きい教室で、比較的スパンの小さい普通教室では脱落していない。また、上階ほど被害が多かった。
- 部屋の内部に口の字型に輻射暖房が回っているが、その設備が脱落しており、天井板はほぼ無被害であった。口の字の内側より外側の天井の方が揺れにくいいため、間に挟まれている設備が脱落したと考えられる。
- 当該設備は古いタイプの設備で、天井に全ての荷重を負担させていることに注意が必要である。

写真 14 天井裏の暖房設備の脱落

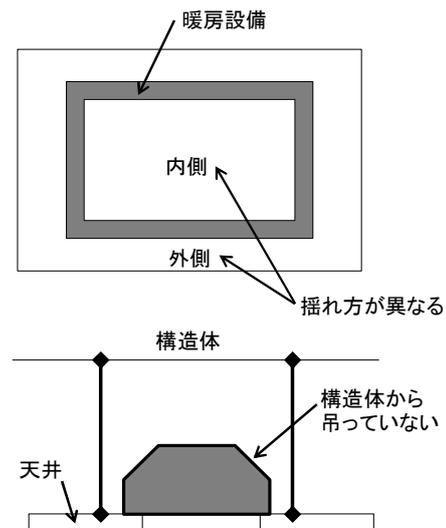
図 20 天井裏の暖房設備の状況

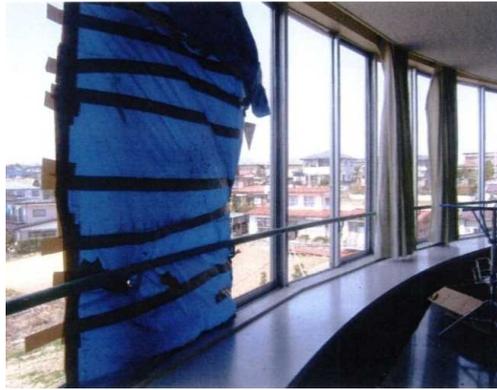
- 音楽室は4階の搭屋に位置し、搭屋は円形の平面形状となっており、階高が比較的高い。この音楽室の横連窓において、障子の脱落及び窓ガラスの損傷が確認された。横連窓の部分はRC造架構の外側に張り出したサッシであり、一部で下階が吹き抜けとなっている。
- 被害があった音楽室の窓は、片引き形式で、障子が1枚脱落した。窓の上下には垂れ壁と腰壁が取り付け、層間変形が集中しやすい横連窓であった。窓面がRC造架構の外側に張り出しており、架構面内における変形の制限を受けることなく大きく揺れたことが考えられる。また、一部で下階が吹き抜けのため、一般的な窓と比較して上下方向の変形も受けやすい状態にあったと考えられる。
- 地震による揺れによって当該窓に過大な変形が集中して、窓ガラスの破損等が生じたと考えられる。

写真15 横連窓の障子ごとの脱落 (4階音楽室)

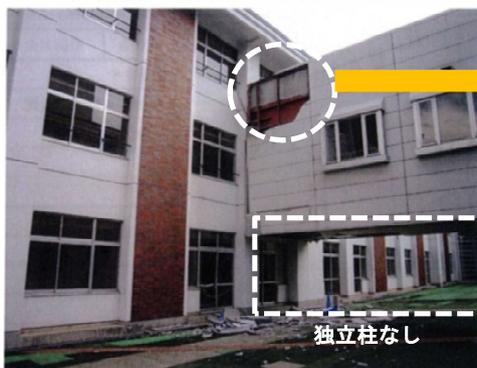
- ・東西方向に長い校舎2棟の間をつなぐ渡り廊下と校舎のエキスパンション・ジョイント近傍で、渡り廊下の2階外壁の押出成形セメント板が脱落しており、1階の外部天井も天井板が脱落している。2階外壁の脱落は上部の方がより大きくなっている。
- ・さらに、渡り廊下を支えているRC造校舎との定着部において、アンカーボルトの破断や変形、コンクリートの破壊、脱落が生じている。
- ・この渡り廊下は、独立柱によって自立した構造ではなく、両側のRC造の校舎に支えられている構造であり、全ての地震水平力は定着部を通じて校舎に伝達される構造として設計されたものであると推察される。しかし、渡り廊下の鉄骨梁を校舎に定着している部分が地震時に水平せん断力を伝えきれず、この部分のアンカーボルトやコンクリートに被害が生じたものと考えられる。
- ・さらに、この被害のため、渡り廊下の水平支持能力が低下して構造全体が水平移動してしまい、これに伴って外壁の過大な変形や校舎との衝突を生じ、外壁及び天井が脱落したのと考えられる。また、外壁脱落は上部の方が大きいことから考えて、渡り廊下の骨組み自体の水平剛性も不十分であった可能性が想定される。

写真17 外装材 (押出成形セメント板) の脱落

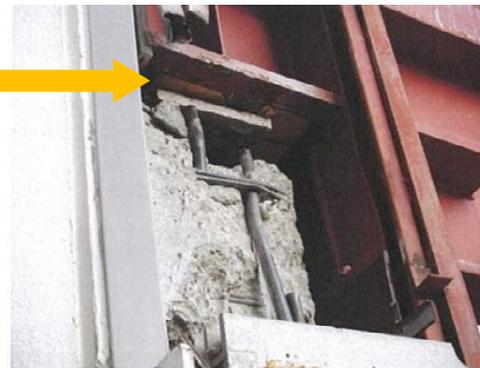
写真18 アンカーボルトの破断・変形

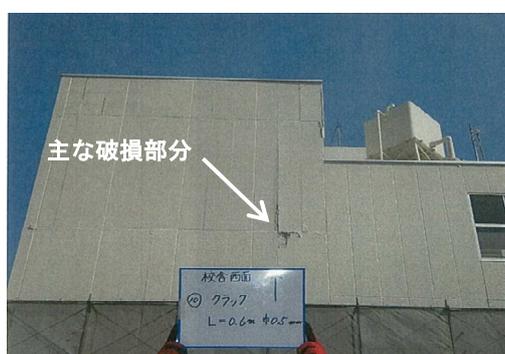
- ・S造4階建ての校舎における西側の階段室の外壁 ALC パネルが広範囲にわたって破損している。そのうち、数枚はパネルの交換が必要な破損である。破損は目地部分を中心にパネルの欠損を伴っている。内壁のパネルも破損が見られる。
- ・破損箇所の一部は4階のペントハウスへの階段室部分であり、周囲との挙動の違いが影響した可能性もあると思われる。1979年建築の校舎で、縦壁挿入筋構法²³で ALC パネルが取り付けられていた。
- ・脱落はしていないが、重量のある ALC パネルが高所から落下した場合に児童生徒等に被害が及ぶ危険性が高いと考えられる。

写真19 外装材 (ALC パネル) の損傷

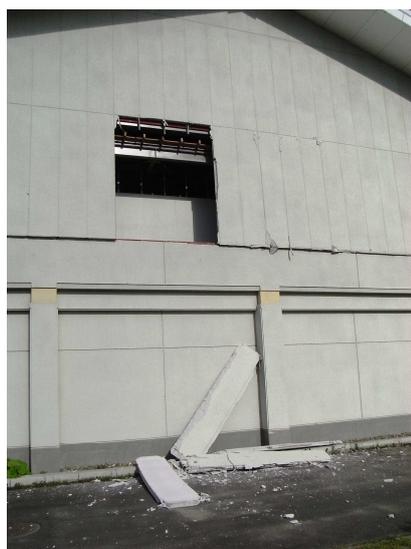
(参考) 写真20 過去の震災における脱落被害

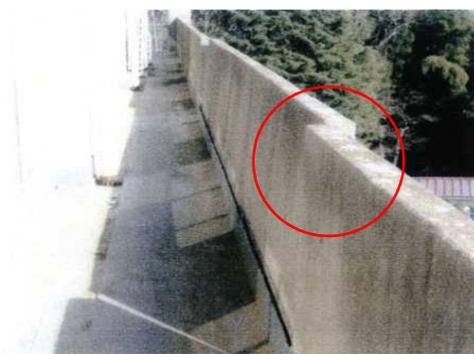
- ・バルコニー先端に手すりとして設置された一体打ち RC 造の腰壁が、一部で傾斜して、隣接する腰壁との間にずれが生じている。
- ・地震時に大きな加速度が作用し、慣性力によってこの部分の腰壁が傾斜したことが推察され、その基部では縦筋が降伏している等の損傷が危惧される。腰壁には水平距離 8.5m ごとに幅 100 mm の間隔 (スリット) が設けられており、その間に繋ぎ筋はない。
- ・この事例では脱落は免れたが、地震の揺れ方によっては重量のある RC 造腰壁が高所から落下する可能性があり、重大な被害を招く恐れがある。

写真21 バルコニー先端の RC 造腰壁の傾斜

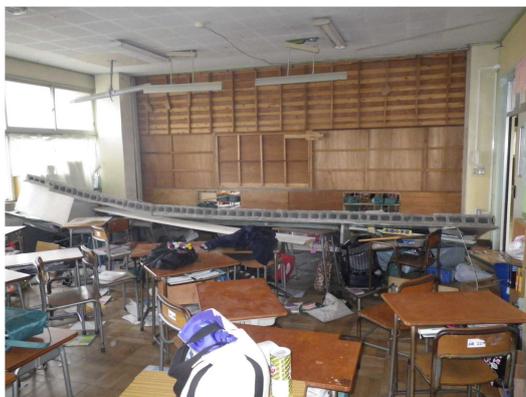
- ・教室間の間仕切り壁として用いられていたコンクリートブロック壁が、全面にわたって倒壊している。コンクリートブロック壁が倒壊後も一体性を保っていることから、コンクリートブロック壁内には配筋がなされているものと推察される。
- ・一方、コンクリートブロック壁側部と周辺のRC造架構との緊結については、元々は可動式の間仕切り壁の戸当たりとしてRC造架構にとめ付けてあった木材にコンクリートブロックをはめ込んでおり、緊結されていなかったと見られる。
- ・また、コンクリートブロックをはめ込んでいる木材は、RC造架構にくぎのようなもので数箇所がとめ付けられているのみである。そのため、面外方向の振動を受けてコンクリートブロック壁の荷重に耐えきれずにとめ付け箇所が引き抜かれ、コンクリートブロック壁が倒壊したものと推察される。
- ・上記は極めてまれなケースで今回の地震被害では唯一の事例であるが、コンクリートブロック壁は、十分な配筋及び周辺の構造体との有効なつなぎあるいはアンカーがないと、振動によって部分的に落下する危険性が高い。今回の地震被害でも、RC造架構との緊結が不十分であったためにコンクリートブロックの塊が部分的に落下した事例が複数ある。(写真24, 25参照)

写真22 コンクリートブロック壁の全面倒壊

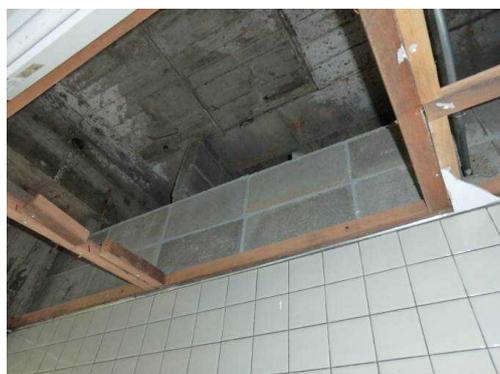
(参考) 写真24 頂部にアンカーがなく
ブロック壁が落下した事例

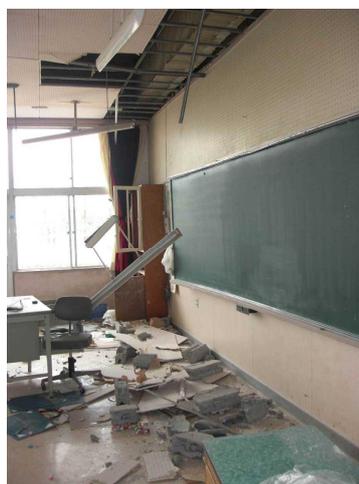
(参考) 写真25 教室間のブロック壁が天井裏から落下した事例

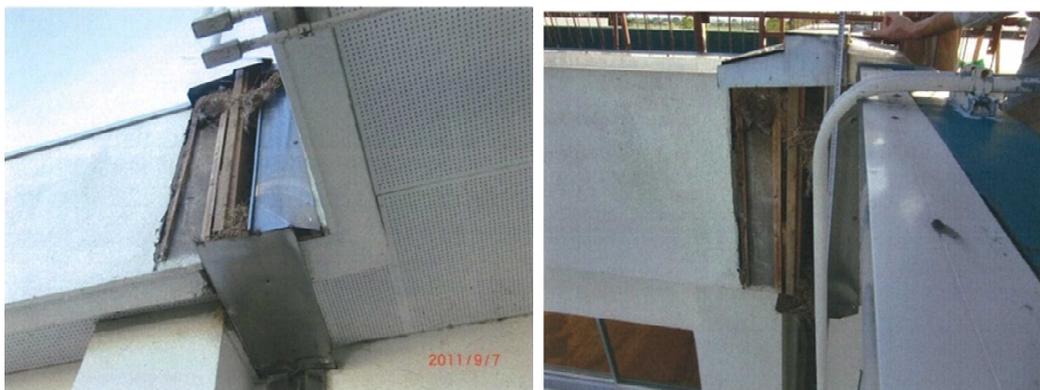
- ・東西方向に長い校舎が平行に3棟並んでおり、それらをつなぐ渡り廊下のエキспанション部で被害が出ている。図面の内容から、天井、壁、床の被害状況を含めて見ると、3階の方が2階よりも大きな被害が出ていると思われる。図面ではエキспанション・ジョイント部分の間隔は50mmとなっている。
- ・原因としては、エキспанション・ジョイントカバーの可動性が確保されていないなどのエキспанション・ジョイント部分の不具合、若しくは設計時に想定した以上の相対変位が渡り廊下と校舎の間に生じたことが考えられる。
- ・エキспанション・ジョイントの間隔は、一般的には、建物基部からの高さの1/100とする場合が多いが、当該事例では、最も高い位置のエキспанション・ジョイントは建物屋上である約10mの高さに設置されており、間隔は概算で $10\text{m}/100=0.1\text{m}=100\text{mm}$ 以上が必要となるが、図面では間隔が50mmとなっており、間隔が不十分であった可能性がある。

写真26 エキспанション・ジョイントカバーの脱落

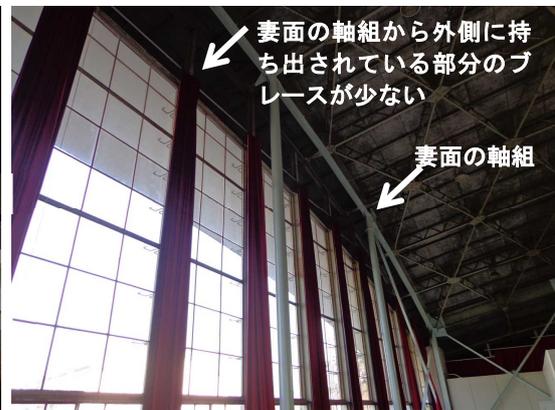
- ・アリーナの屋根架構については、耐震診断において荷重伝達性能が不足していると判定されている。地震時に大きな力を受けた屋根架構が変形したことで、スパン中央付近で屋根架構と床の変位差が大きくなり、外壁に面外変形が生じた可能性がある。
- ・被害が生じた窓ガラスのある妻面は軸組から屋根構面を外側に持ち出して支持している状態である。持ち出されている部分については屋根面ブレースの数が少ないため、面内剛性が低いと思われる。
- ・地震の際に生じた面内変形及び慣性力に対して、硬化性パテ止めによりサッシ枠に拘束された窓ガラスが追従できずに破損・脱落したと考えられる。また、同じはめ殺し窓でも最下段の箇所ではガラスは割れておらず、上部のはめ殺し窓に変形が集中した可能性が考えられる。

写真28 妻面の開口部の屋根ブレース

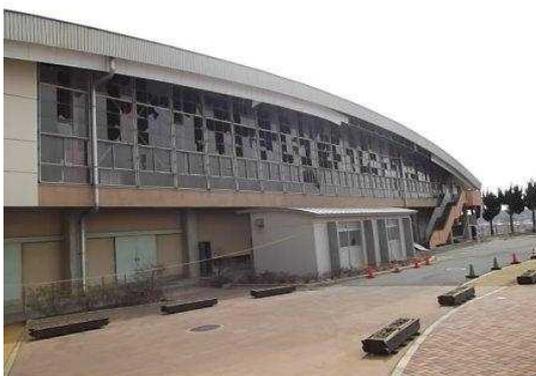
- ・入り口側妻面及び桁行構面に設けられた大開口について、スチールサッシに硬化性パテ²⁴ではめ殺しされたフロート板ガラスが、全面にわたって破損・脱落している。一方、同じ開口部でも引き違い窓については破損がみられない。
- ・構造的には、ギャラリーから下部がRC造、上部がS造の屋内運動場である。S造部分の張間方向はラーメン構造とブレース構造の併用、桁行方向はブレース構

造である。両方向ともブレースが破断して S 造部分に大きな層間変形角が生じ、窓ガラスが破損、脱落したと考えられる。

写真29 桁行面の開口部の被害

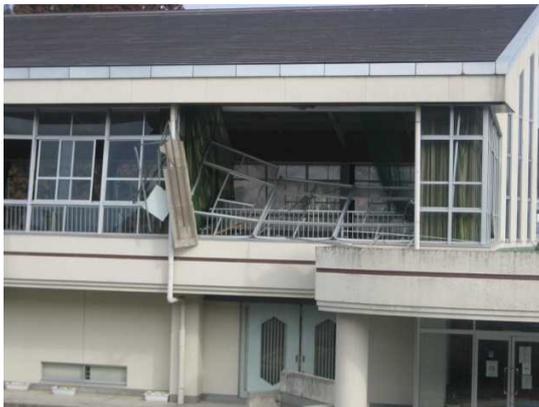
- ・屋内運動場2階の大開口部において横連窓状のサッシが外れるなどして、桁行方向南北面のガラスが全面的に割れている。構造体から外側に張り出した2階の廊下部分に横連窓が取り付けられており、ガラスがサッシ枠ごと大規模に脱落して

いる。特に北側では全面的に面外方向に外れている。窓の上部の取付け部分は、構造体とは別の角形鋼管を設置して、それに止めつけているように見受けられる。

- 構造的には、ギャラリーから下部が RC 造、上部が S 造の屋内運動場である。S 造部分には H 形断面柱が用いられているが、弱軸方向に軸組筋交いが設けられておらず、S 造部分が全体的に変形しやすい状態であったと推察される。
- S 造部分の桁面（南面、北面）と妻面（東面）は、材長 1.5m 程度の剛性の小さな片持ち梁を軸組から持ち出し、その先に横連窓が取り付けられている。図面で見ると軸組柱と片持ち梁の接合部にはスチフナが設けられていない。端部も含め片持ち梁の剛性が不足しており、窓面の位置で上下方向の大きな振動が生じたと思われる。

写真 31 横連窓の大規模な脱落・損傷（南面）

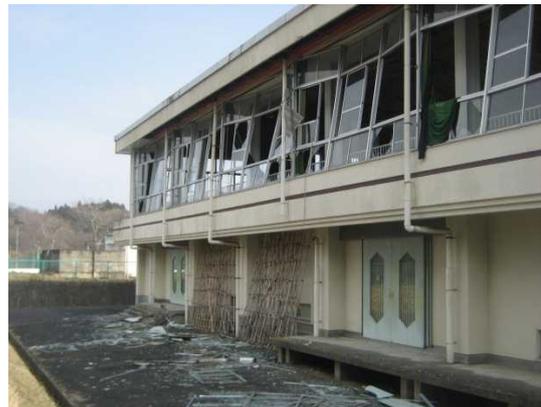
写真 32 横連窓の大規模な脱落・損傷（北面）

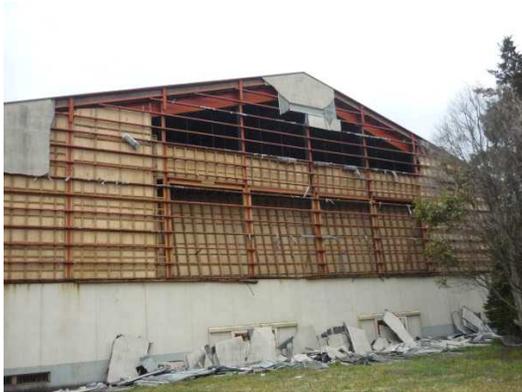
- 妻壁のラスシートが全面脱落している。取付け部がさびているため、その部分で

脱落した可能性がある。老朽化により危険性は高まるが、健全な状態でもラスシートは比較的変形追従性が低い。妻壁内側の内壁（ベニヤ）も大規模に脱落しているため、壁全体の変形追従性が乏しかったと推察される。

写真 32 外壁妻壁のラスシートの全面脱落

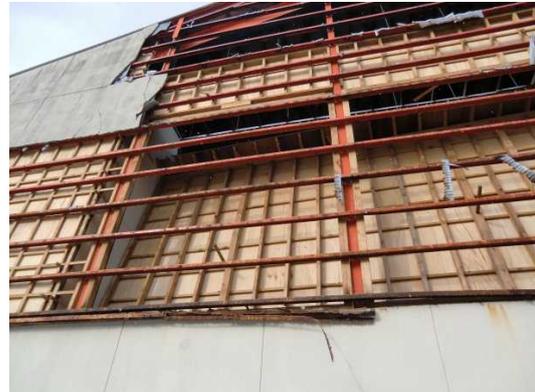
写真 33 取付け部の状態

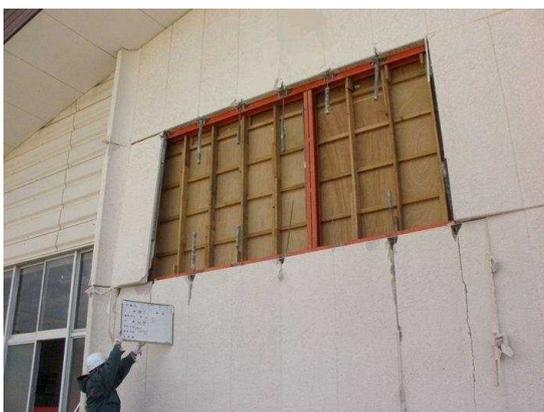
- ・屋内運動場の妻壁の ALC パネルが 2 階部分で一部脱落している。留め付け構法は縦壁挿入筋構法であるため層間変位に追従できなかつたと思われる。2 階張り出し部分の外壁のため、二次部材に取り付けられていることも原因の可能性もある。

写真 34 妻壁の ALC パネル(縦壁挿入筋構法)の脱落

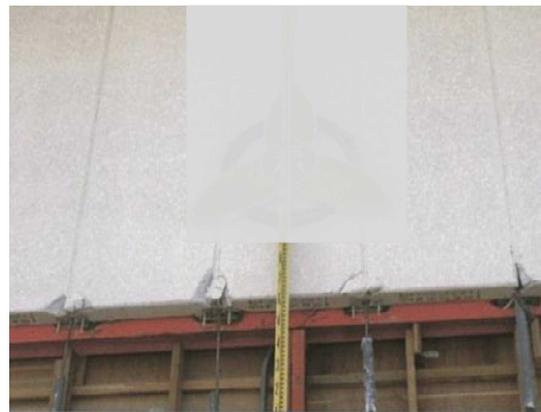
写真 35 取付け部の状態

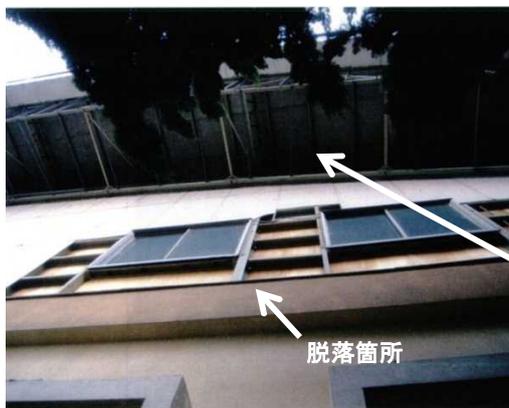
- ・桁行構面について外装材（フレキシブルボード等）が破損・脱落した。地震の際に生じた面内変形及び慣性力に対して、鋼製下地材にねじ止めされた外装材が追従できずに破損・脱落したと考えられる。

- ・構造的には、ギャラリーから下部が RC 造，上部が S 造の屋内運動場である。S 造部分の張間方向はラーメン構造とブレース構造の併用，桁行方向はブレース構造である。両方向ともブレースが破断して S 造部分に大きな層間変形角が生じ，外装材が脱落した。
- ・アリーナの屋根架構については，耐震診断において荷重伝達性能が不足していると判定されている。地震時に大きな力を受けた屋根架構が変形したことで，スパン中央付近で屋根架構と床の変位差が大きくなり，外壁に面外変形が生じた可能性がある。
- ・被害が生じた外壁のある桁行構面は，構造体のブレース架構から屋根面の部分によって片持ちで外側に持ち出され支持されているような状態である。持ち出されている部分については屋根面ブレースの数が少ないため，面内剛性は低いと思われる。

写真 36 外装材（フレキシブルボード等）の脱落

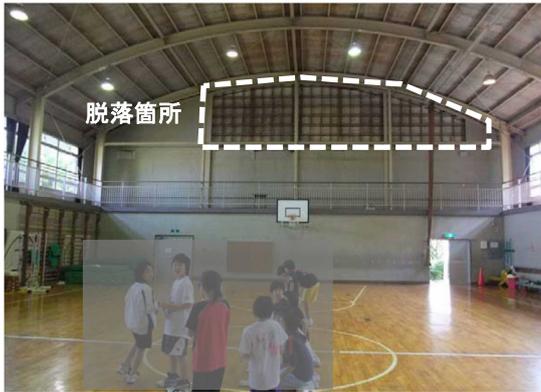
- ・アーチ形屋根を有し，桁行方向はブレース構造，張間方向は H 形鋼ラーメン構造（下層部は RC 造）の屋内運動場であると見受けられる。アリーナ南側妻面上部の内壁（有孔ベニヤ板）が大規模に破損，脱落している。被害写真から木下地に釘で有孔ベニヤが留め付けられていたと推察される。
- ・この妻面壁は，構造骨組（張間方向ラーメン）から外側に張り出した 1 m 幅のギャラリーの外側に設置されている。妻面壁と張間方向ラーメンとを接続している構造部材は少なく，この妻面壁は自立壁に近い状態にあると考えられる。このような構造形式のため，妻壁上部が面外方向及び面内方向に大きく変形し，内壁の破損・脱落に至ったものと思われる。

写真 38 妻面内壁(有孔ペニヤ板)の大規模脱落

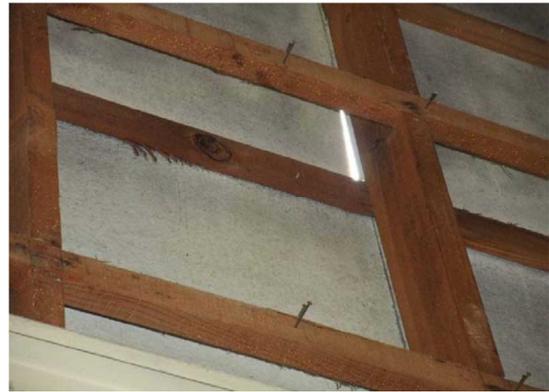
写真 39 木下地の状態

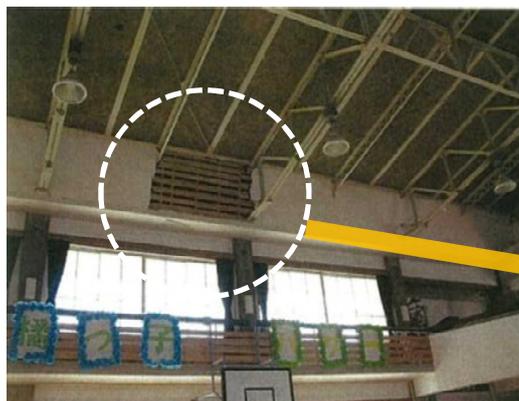
- ・トラス梁が内壁を貫通している部分で、この内壁部分のモルタルが破損、脱落している。ラス網やラスシートはなく、木下地の上に防水シートを張り、その上にモルタルを施工している。脱落部分は防水シートごと脱落している。
- ・屋根面筋交いの破断、緩みが観察されることから、屋根面筋交いの降伏・破断により屋根面剛性が失われて鉄骨トラス梁が面内で変形し、これにより接触していた下り壁の損傷を導いたものと推察される。

写真 41 内壁モルタルの脱落

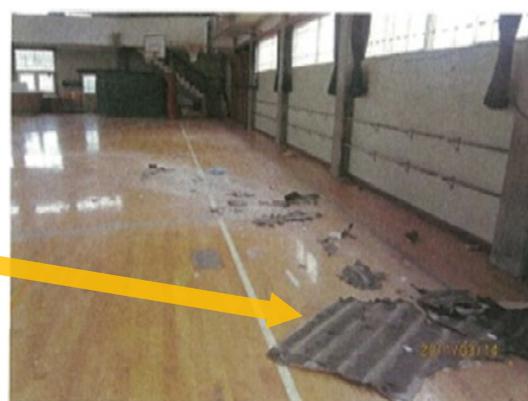
写真 42 脱落したモルタル

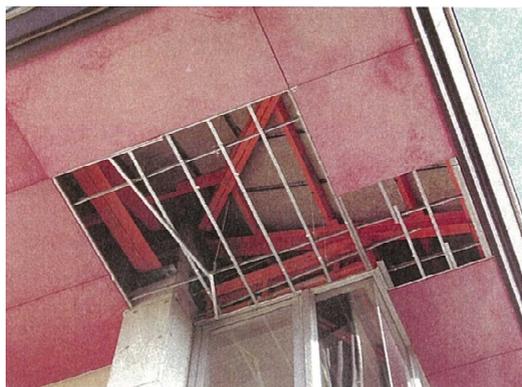
- ・屋内運動場の軒天井が部分的に数箇所脱落している。妻側で脱落した軒天井は、きりづま切妻屋根による勾配がついており、ケイ酸カルシウム板の天井が脱落した。建物隅部において脱落した軒天井は形状が平天井であり、他の箇所の軒天井よりも張り出しが大きい箇所である。軽鉄下地の一部破損を伴って脱落している。

写真 43 軒天井の脱落
