事例4

主な対策項目	●母屋への下地直接取付による直天井への改修
--------	-----------------------

事例5

主な対策項目	●母屋への治具取付による直天井への改修（設計まで実施）
--------	-----------------------------

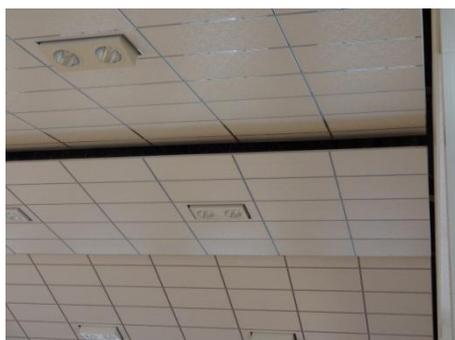
対策前の天井
(天井周囲等にはクリアランスが設置されていた)

本建物は、技術基準告示前の技術的助言の内容(クリアランス等)を満たす設計だったが、屋根と異なる形状の天井であったため異なる吊り長さが混在しており撤去を選択した。(■ 診断の概要のチェック表 1-4 参照)

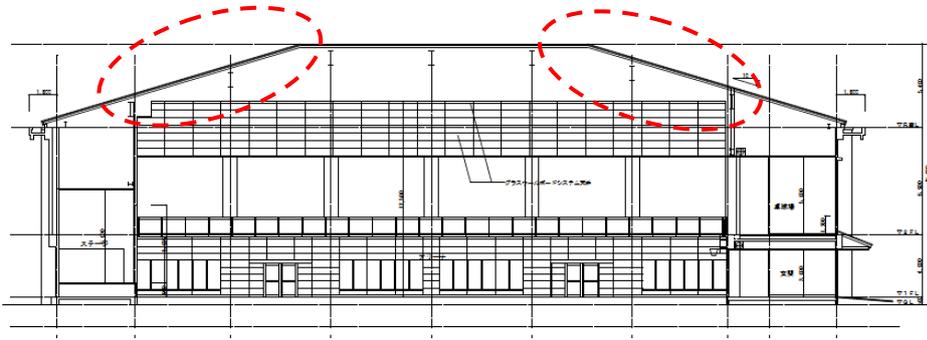
対策前の建物断面図
(天井頂部や寄せ棟部分の吊り長さが違う)

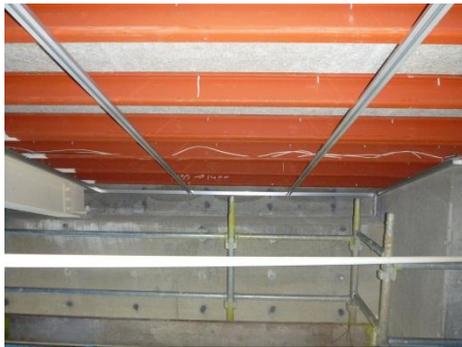
母屋へ下地材を直接取付
(グラスウールボード再設置用)

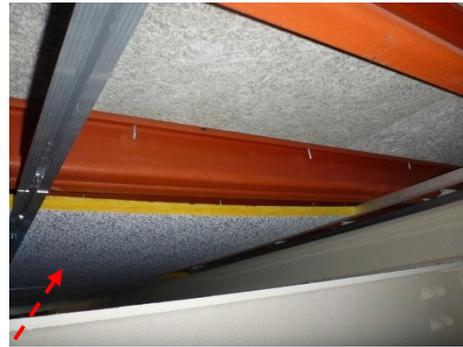
グラスウールボードを直天井として再設置

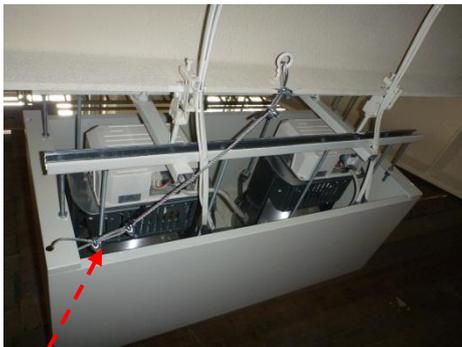
照明設備は取り外し後、再取付
-- (落下防止用ワイヤを設置)

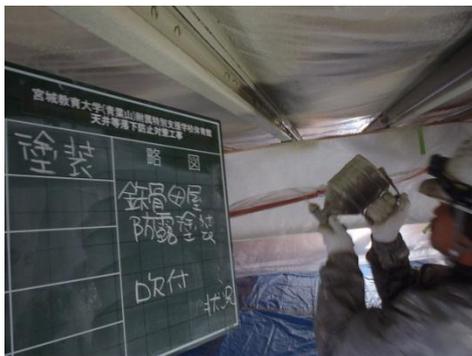
既存鉄骨母屋へ結露防止塗装を吹付

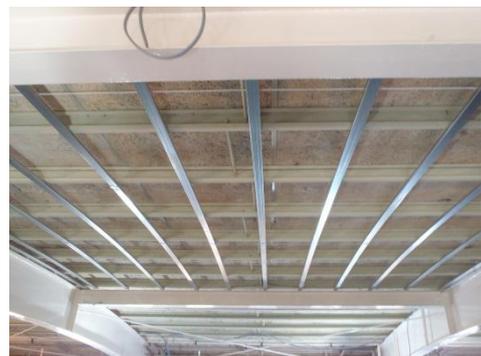
既存鉄骨母屋に軽量鉄骨天井下地を設置

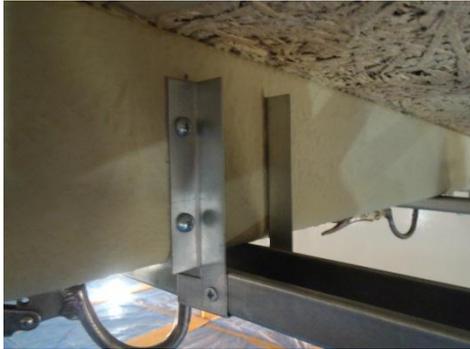
特注クリップを母屋にビス留めし緊結

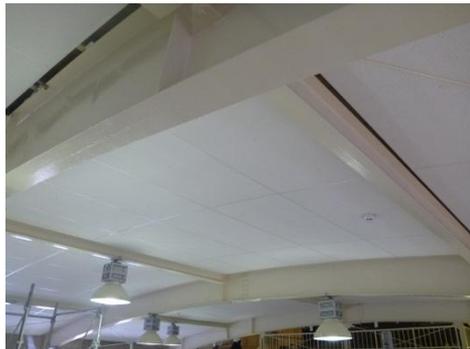
化粧ガラスウールボードの設置

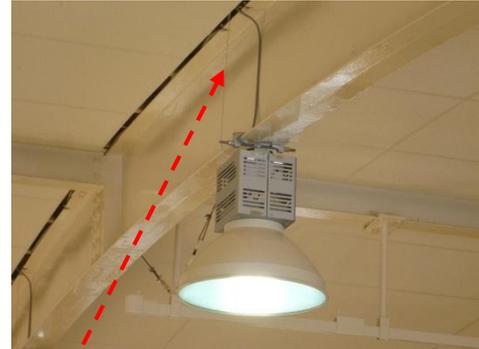
照明器具を再設置
(落下防止のワイヤを設置)

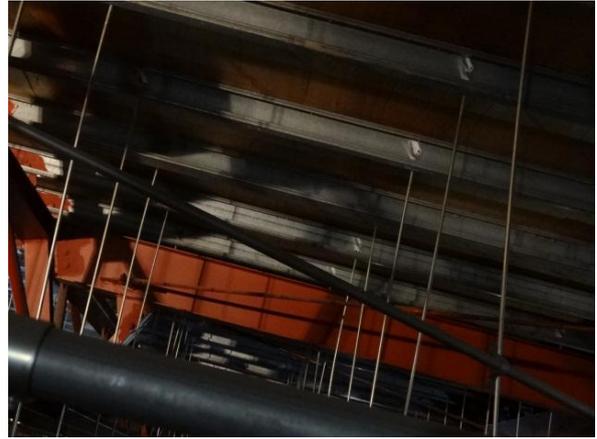
- ・目視により吊りボルトが全て斜め方向に取り付けられていることから、実質的に補強は不可能と判断した。

対策前の天井内部(吊りボルトが全て斜めに設置)

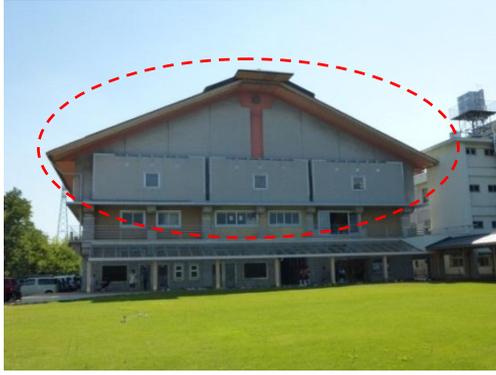
建物外観(山形屋根)

・山形屋根と曲面天井の組み合わせのため全体にわたって吊り長さが異なっている

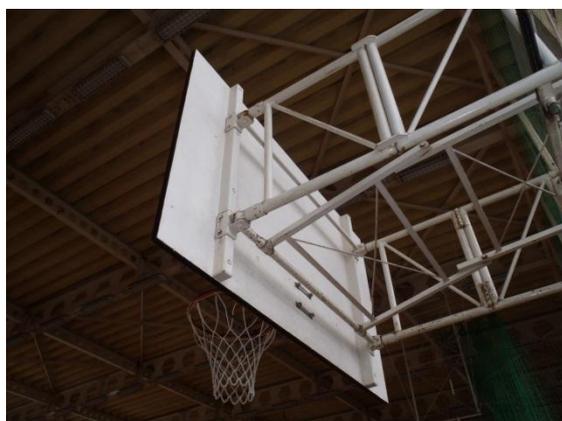
- ②:壁面式バスケットゴールの点検の結果、木製バックボードが木ねじで取り付けられており、緩みも見られることから、新しいバックボード(プラスチック製)への取り替えを実施した。

対策前の木製バックボード

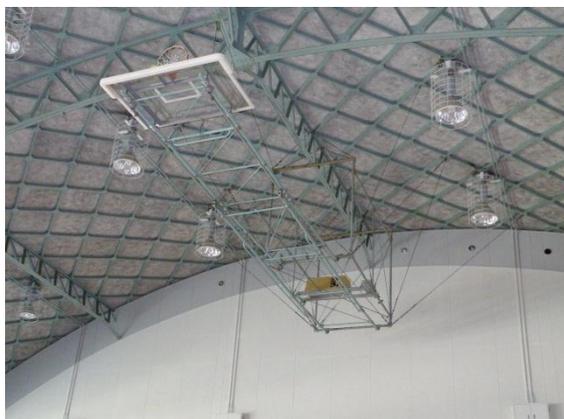
③：地震により、吊下式バスケットゴールの吊り元の斜め部材が落下するなど、損傷が大きかったため装置全体を取り替えた。取り替えに際しては専用の補助梁を設けることなどにより落下防止対策を行った。

対策前のバスケットゴール(専用梁がない)

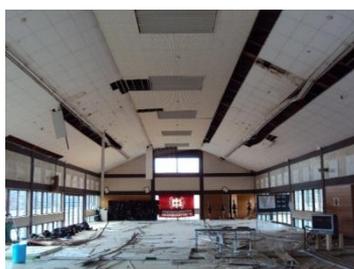
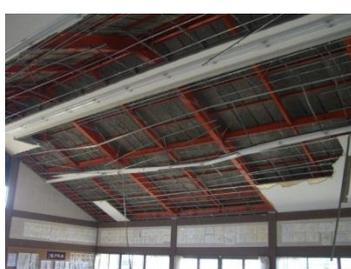
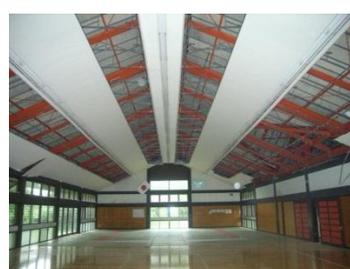
- 茨城県茨城町では、3校の中学校の武道場において天井の脱落被害が発生¹⁸した。3校の武道場はいずれも鉄骨山形架構の屋根で、天井は頂部に折れ曲がりのある舟底天井となっており、天井高は3.6～6mという状況であった。壁との間、折れ曲がり部分においてクリップが外れ、下地材も含めて天井材が脱落したが、それに伴う人身被害は発生していない。
- 天井は、意匠性に加え、断熱や吸音等、室内環境を考慮し設置したと推察されるが、余震が頻発する中、天井を復旧しても再度被災する恐れがあると判断し、安全確保に万全を期す観点から、天井の撤去を選択した。
- 天井材の撤去工事に伴い、梁等鉄骨部の塗装や照明器具の付け替え工事を実施し、うち2校においては、屋根面の遮熱塗料工事も実施した。断熱や吸音等の機能低下について不安はあったものの、学校側からの不具合の報告は出ていない。
(工期は3～4ヶ月程度、工事費は約550万～650万円程度)

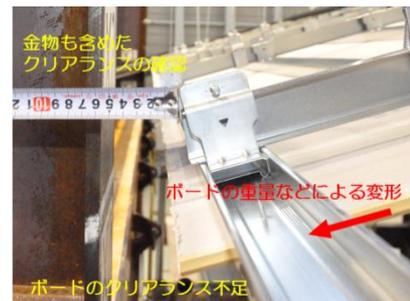
○技術基準の仕様ルートなどでは天井周囲の壁・柱や天井の段違い部などについて、クリアランスを60mm以上確保するよう定められている。今回の実験でも60mmのクリアランスで下地を組み、ボード施工を行った。しかし、勾配天井であったためにボードの重量により天井面が引っ張られて変形し、クリアランスが小さくなってしまった。そのため、クリップを緩めて野縁を動かし、ボードを切断するなど調整した。勾配天井などボードの重量などにより変形する天井は注意が必要である。特に、ブレースの本数が少ない箇所では天井面が自分の重みで変形し、軒先方向にずれやすい。また、勾配天井の場合は、クリップなどの部材も傾斜により外にはみ出る場合があり、結果としてクリアランスが小さくなることもあるため注意が必要である。

クリアランスの不足した勾配天井
(ボード施工後にクリアランスを調整した)
