天井落下防止対策等検討ワーキンググループによる施設状況調査の中間報告

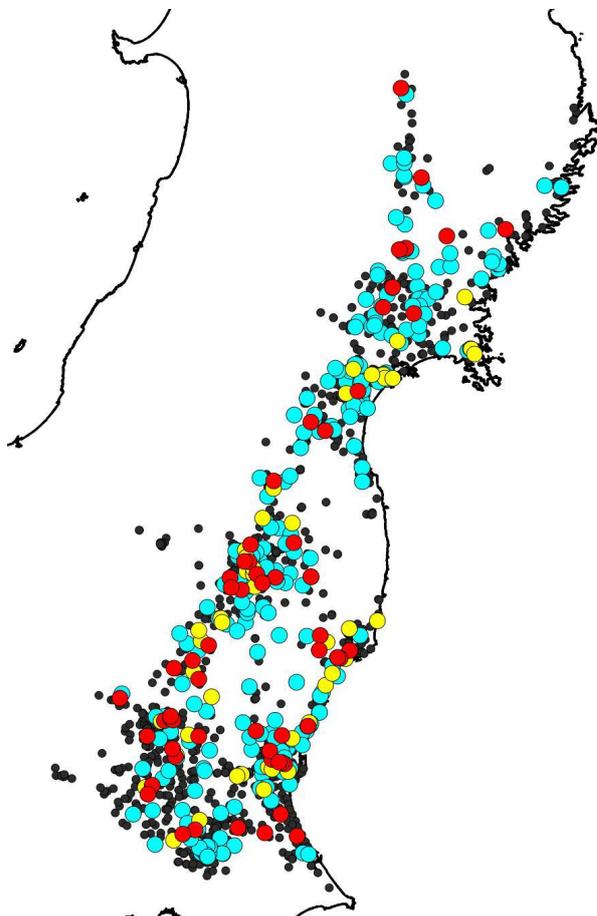
東北地方太平洋沖地震等による学校体育館の震動被害を分析するにあたり、まず調査・分析の対象とした岩手県、宮城県、福島県、茨城県、栃木県において学校体育館の震動被害がどのように分布していたかを把握するため、地図上に各施設の被災度をプロットし図 1 に示す。図中●が大破に区分される被害を受け体育館を、●が中破に区分される被害を受けた体育館を、●が小破に区分される被害を受けた体育館を、●が軽微に区分される被害を受けた体育館あるいは被害が報告されていない体育館を表す。この図から、大破・中破に区分される大きな被害を受けた体育館が広範囲に分布しており、今回の震災で広い地域で大きな震動被害が発生していたことがわかる。

図1 調査対象とした学校体育館の被災度分布

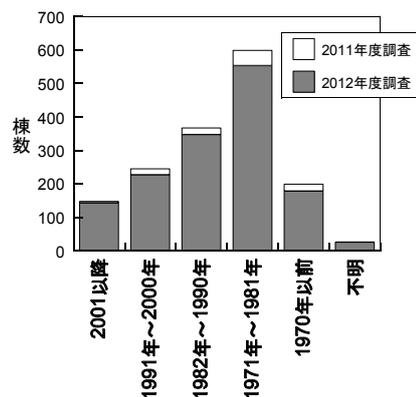
本報告における調査・分析の対象となった学校体育館の建築年代を図 2 に示す。1981 年以前に建てられた体育館と 1982 年以降に建てられた体育館がほぼ半数ずつであり、1971 年～ 1981 年に建てられたものが最も多い。

図2 調査対象とした体育館の建築年代

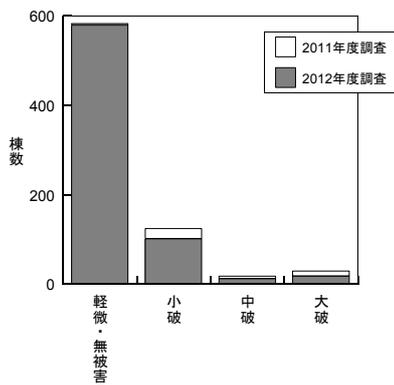
(1) 新耐震

①～④の各グループについて、被災度の頻度分布を図 3 に示す。新耐震の体育館では、77%が軽微あるいは無被害であり、耐震補強済みの体育館についても 77%が軽微あるいは無被害であった。一方、補強不要の体育館で軽微あるいは無被害であったものは 70%、未対応の体育館で軽微あるいは無被害であったものは 70%と、新耐震あるいは補強済みの建物より軽微あるいは無被害であった建物の割合がやや少ない。

また、新耐震の体育館においては 17%が小破に区分される被害を受けたほか、中破に区分される被害を受けた体育館が 18 棟(2.4%)、大破に区分される被害を受けた体育館が 29 棟(3.9%)であった。耐震補強済みの体育館では 20%が小破に区分される被害を受け、中破に区分される被害を受けた体育館が 6 棟(2.2%)、大破に区分される被害を受けた体育館が 4 棟(1.5%)であった。一方、補強不要の体育館で小破に区分される被害を受けたものの割合は 26%であり、中破に区分される被害を受けた体育館は 1 棟(1.4%)、大破に区分される被害を受けた体育館は 2 棟(2.9%)であった。新耐震の体育館と、補強済みの体育館、補強不要の体育館では、大破・中破といった大きな被害を受けた体育館はいずれも全体の 5～6%程度であったが、小破に区分される被害を受けた体育館の割合は補強不要の体育館がやや多い。これに対して、未対応の体育館では小破に区分される被害を受けたものの割合は 17%と新耐震あるいは補

図3 建築年代ならびに耐震診断・補強の実施状況で分類した各グループごとの体育館の被災状況

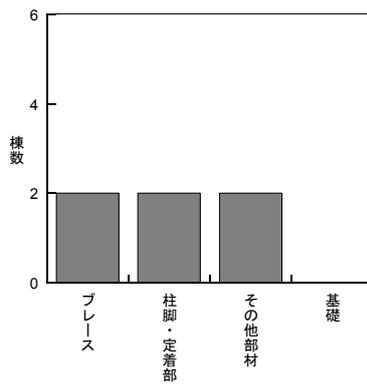
(4) 診断あるいは補強未対応

強済みの体育館と同程度であったが、中破に区分される被害を受けた体育館は 22 棟(5.1%)、大破に区分される被害を受けた体育館は 33 棟(7.6%)と他のグループよりかなり多く、耐震性能が低いことで大きな被害を受けたものが多くなったことがわかる。

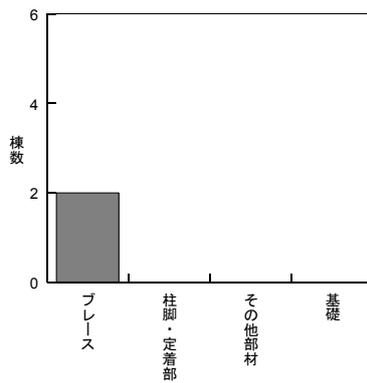
(2) 補強済

図4 大破あるいは中破に区分される被害を受けた学校体育館でIVsあるいはVsの被害を受けた構造要素
