天井等落下防止対策等検討ワーキンググループ による施設状況調査の報告

13/03/27

1.はじめに

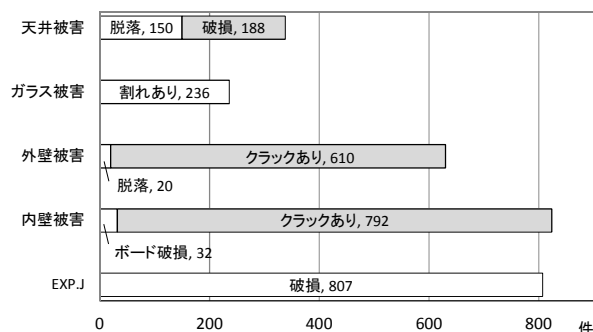
図 1 校舎における非構造部材の被害

校舎における非構造部材の被害を、学校単位で集計した。（図 1）校舎における天井の脱落被害は 150 件確認され、また一部破損は 188 件であり、338 件で何らかの被害があった。天井被害には、特別教室、職員室、廊下などが含まれている。校舎ガラスの割れは 236 件で見られた。外壁の被害は 630 件で被害が見られたが、その内外壁の一部脱落被害が 20 件で確認され、その他はクラックが生じた被害である。内壁被害は 824 件で起きており、その大部分がクラックの発生である。EXP.J の被害は 807 件あった。

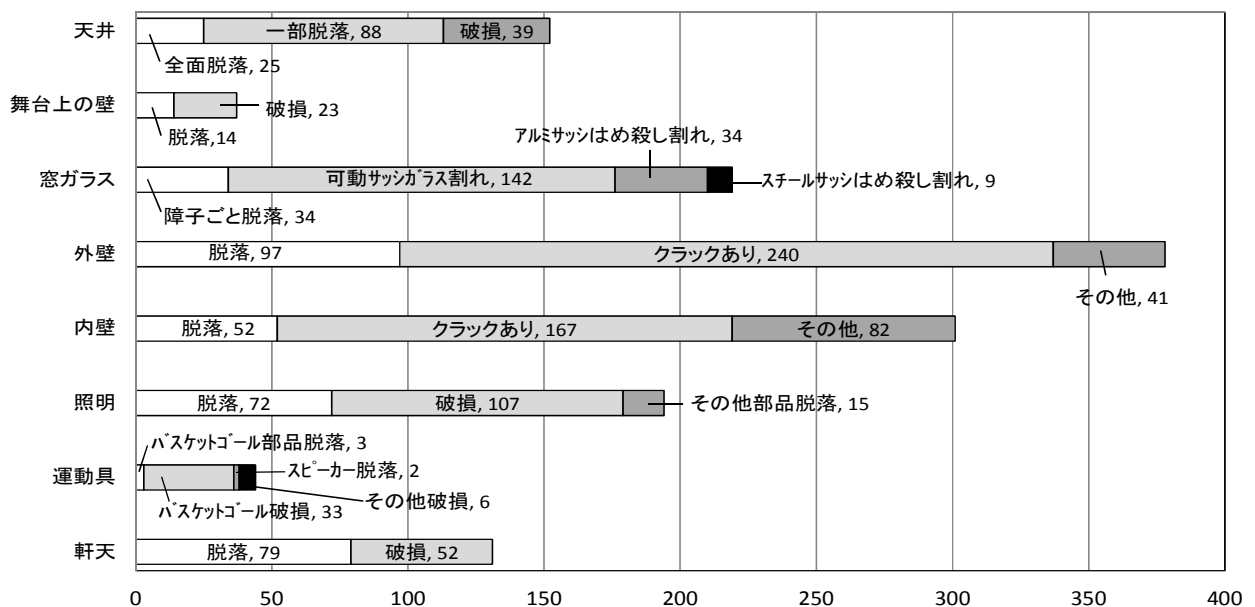
図 2 体育館の非構造部材の被害

体育館天井被害は 152 件であり、全体体育館数における天井被害の割合は 8.1% である。内訳は、「全面脱落」が 25 件、「一部脱落」が 88 件、「破損」が 39 件である。人的被害につながりやすい全面脱落および一部脱落を合わせると 113 件であり、体育館の天井被害の 74.3% を占める。したがって、体育館総数における天井被害の割合は 8% 程度であるものの、被害を受けた場合は人的被害につながる危険性が比較的高いと思われる。

がる危険性があり、過去の地震で脱落していることが報告されている。今回は舞台上部の壁が脱落した体育館は 14 件と比較的少なかった。

体育館のガラス被害は 217 件で見られ、うち可動サッシの割れが 141 件と最も多い。なお、障子ごと脱落した被害も 34 件で見られた。体育館の外壁の被害は 300 件と多く、そのうち脱落被害は 95 件であった。

アリーナの照明脱落被害は 70 件で確認された。運動器具の脱落はみられなかったが、一部は破損していた。軒天については 79 件で脱落していた。

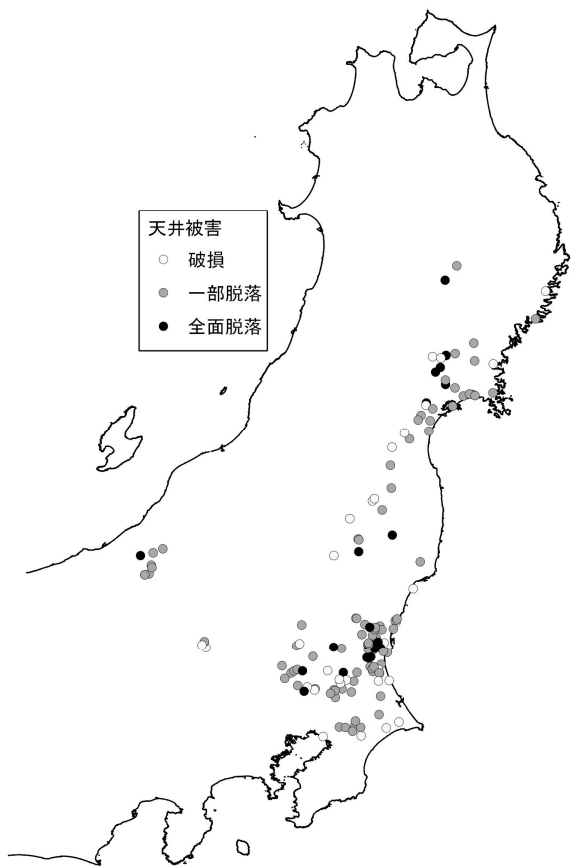
図3 体育館の天井被害の分布

体育館の天井の被害は、各地の震動の大きさに加えて、天井の有無が関係している。体育館における天井の有無やその仕様は自治体内の学校で共通していることが比較的多いため、天井被害の地域的傾向を地図にプロットして分析を行った (図 3)。

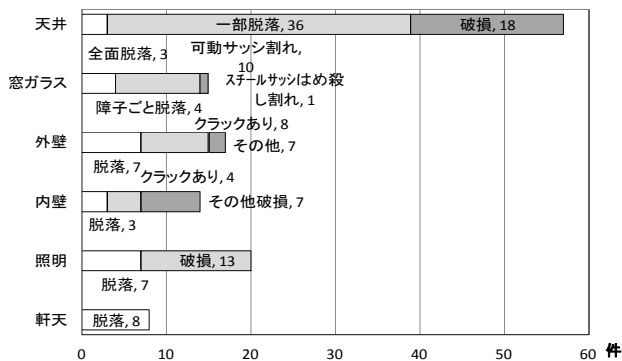
図4 武道場の非構造部材の被害

武道場の天井は、「全面脱落」が 3 件、「一部脱落」が 36 件、「破損」が 18 件の合計 57 件の被害があった。被害の傾向として一部脱落しているものが多いことが特徴としてあげられる。一方でその他の非構造部材として窓ガラスについても合計 15 件、外壁が 17 件、内壁が 14 件、照明が 20 件、軒天が 8 件の被

体育館と同様に、一部破損の場合では、壁との取合い部などで破損する傾向がみられる。また、体育館の天井よりは折り上げなどの段差が多く、そこからの破損も多く見られた(図4)。

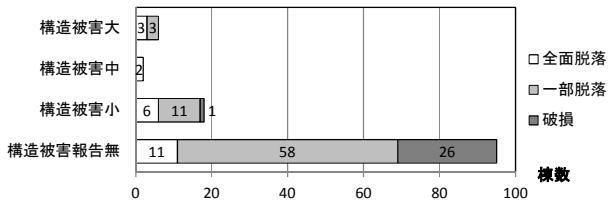
図5 天井被害と構造被害の関係

天井被害を受けたものの構造被害は、構造被害大6件、構造被害中2件、構造被害小18件、構造被害報告無し95件の合計121件であった。全面脱落の比率で言えば、構造被害が小さい方が比率も少ないが、構造被害報告無しでも、全面脱落・一部脱落がかなりの数ある(図5)。

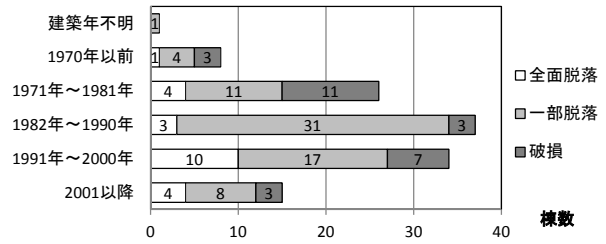
図7 天井被害と建築年の関係

天井被害があった建物の年代別を見ると、全体には1981年の新耐震以前のものより、新耐震以降のものが多い(図7)。傾向としては、1970年代以前には全面脱落が1棟、1971年～1981年では一部脱落と破損が同程度、1982年～1990年では大部分が一部脱落、1991年～2000年では大部分が一部脱落、2001年以降は一部脱落、全面脱落、破損の順となっている。ただし、1991年～2000年が被害を受けた中では「全面脱落」の割合が最も高くなっており、建築年代と被害の相関はほとんど見られない。

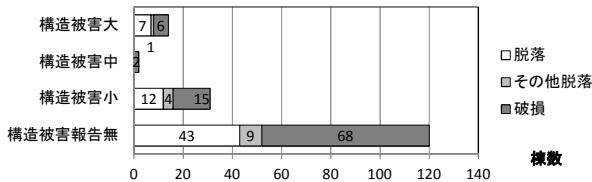
図6 照明被害と構造被害の関係

被害を受けたものの構造被害は、構造被害大14件、構造被害中2件、構造被害小31件、構造被害報告無し120件の合計167件であった。照明脱落の比率で言えば、被害が少ない方が比率も少ないが、構造被害報告無しでも、照明脱落がかなりの数ある。(図6)。

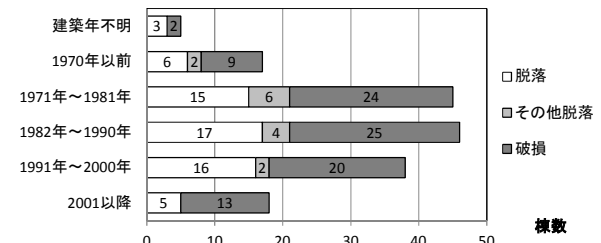
図8 照明被害と建築年の関係

照明の被害があった建物の年代別を見ると、全体には1981年の新耐震以前のものより、新耐震以降のものが多い(図8)。傾向としては、1970年代以前には脱落が6棟、1971年～1981年、1982年～1990年、1991年～2000年では、脱落が同程度の件数あり、他の年代に比べてその割合も多い。2001年以降は脱落が5棟となっている。

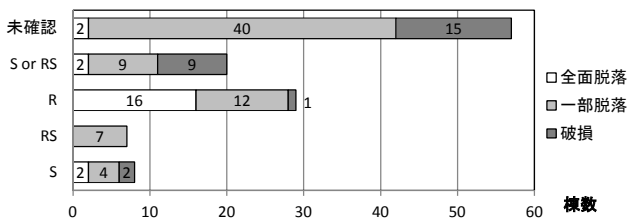
図 11 天井被害と構造形式の関係

天井被害があった建物の構造形式を見ると、未確認 57 件、S or R タイプ 20 件、R タイプ 29 件、RS タイプ 7 件、S タイプ 8 件、合計 121 件であった。天井の全面脱落の比率を見ると、R タイプが 29 件中 16 件と半分以上を占めているのが特徴である(図 11)。傾向としては、S タイプでは一部脱落と破損が同程度、RS タイプでは、一部脱落が最も多く、R タイプでは全面脱落と一部脱落が同程度となっている。

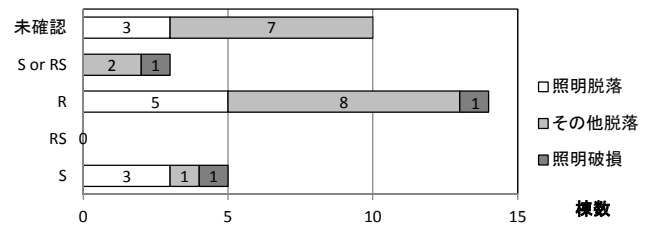
図 12 照明被害と構造形式の関係

照明被害があった建物の構造形式を見ると、未確認 10 件、S or R タイプ 3 件、R タイプ 14 件、S タイプ 5 件、合計 32 件であった。照明脱落の比率を見ると S タイプの比率が高い(図 12)。R タイプでは、「その他脱落」、「脱落」、「破損」の順に多かった。
