## 天井等落下防止対策等検討ワーキンググループ による施設状況調査の報告

13/03/27

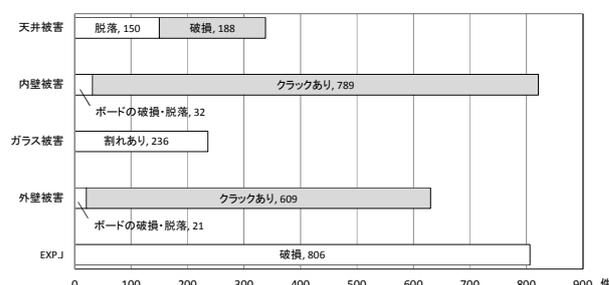
図1 校舎における非構造部材の被害

校舎における非構造部材の被害を、学校単位で集計した。（図1）校舎における天井の脱落被害は150件確認され、また一部破損は188件であり、338件で何らかの被害があった。天井被害には、特別教室、職員室、廊下などが含まれている。校舎ガラスの割れは236件で見られた。外壁の被害は630件で被害が見られたが、その内外壁の一部脱落被害が21件で確認され、その他はクラックが生じた被害である。内壁被害は821件で起きており、その大部分がクラックの発生である。EXP.Jの被害は806件あった。

天井脱落被害は音楽室や大講義室など、面積が大きく天井が折れた形状をしている教室などで大規模に脱落している事例があった。また壁との取合い部などで天井が破損・脱落している事例が多くみられた。

EXP.Jの被害は、校舎間、または校舎と体育館をつなぐ渡り廊下部分の接続部などで発生しやすい。EXP.Jの破損は建物躯体などへの被害を抑制する上で効果を発揮していると考えられるが、同時にEXP.Jカバーの脱落が周囲の天井や内装を巻き込んで破損

させる被害も多くみられた。

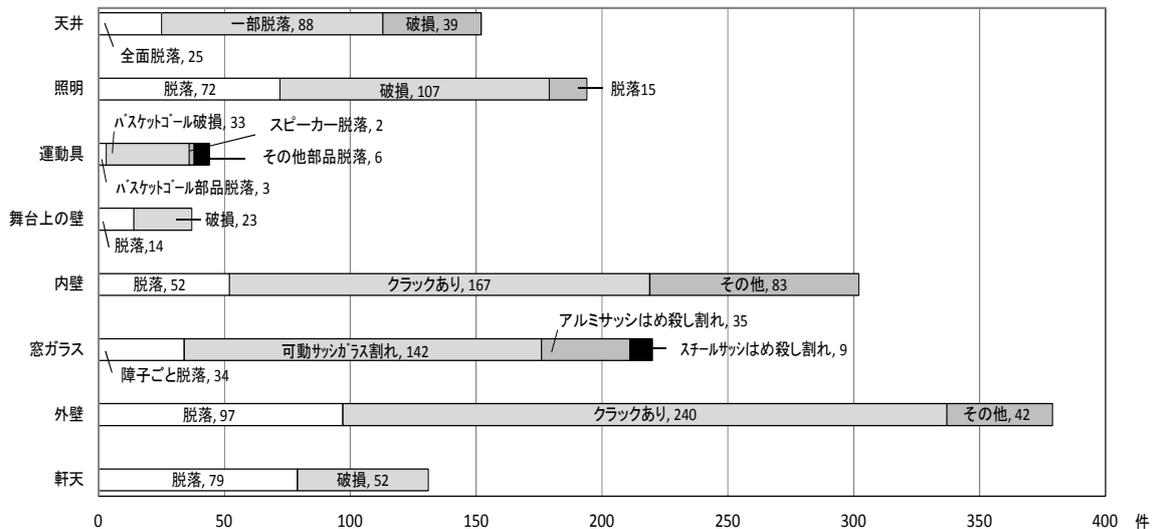
図 2 体育館の非構造部材の被害

体育館全 1553 件のうち、体育館の天井の有無について確認できたものは 746 件であり、天井の有無が不明なものが 807 件である。その他は体育館がない、もしくは体育館の存在が不明なものである。天井の有無について確認できた体育館のうち、「天井なし」が 550 件、「天井あり」が 196 件であった。なお、本調査における「天井」は一般に吊天井のことを指しており、直天井や野地板のみの場合は「天井なし」とした。また本稿における天井は体育館アリーナの天井のみを対象としている。一方でアリーナ以外のステージやギャラリー部に天井ははってある場合があり、破損や一部脱落も多く見られるが、本稿における体育館の天井被害には含めていない。体育館の非構造部材の被害について図 2 に示す。

体育館天井被害は 152 件であり、全体体育館数における天井被害の割合は 9.8% である。内訳は、「全面脱落」が 25 件、「一部脱落」が 88 件、「破損」が 39 件である。人的被害につながりやすい全面脱落および一部脱落を合わせると 113 件であり、体育館の天井被害の 74.3% を占める。したがって、体育館総数における天井被害の割合は 10% 程度であるものの、被害を受けた場合は人的被害につながる危険性が比較的高いと思われる。

体育館のガラス被害は 220 件で見られ、うち可動サッシの割れが 142 件と最も多い。なお、障子ごと脱落した被害も 34 件で見られた。体育館の外壁の被害は 379 件と多く、そのうち脱落被害は 97 件であった。

アリーナの照明脱落被害は 72 件で確認された。運動器具の脱落はみられなかったが、一部は破損していた。軒天については 79 件で脱落していた。

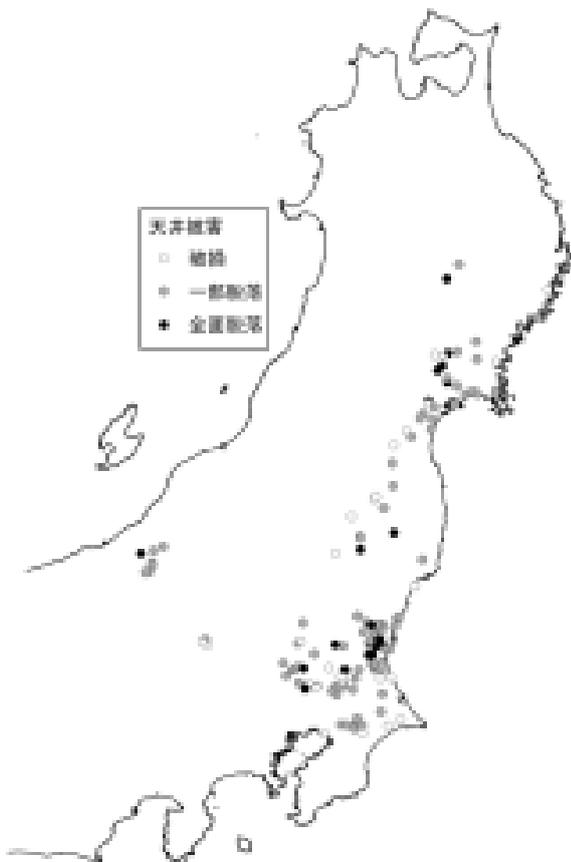
図3 体育館の天井被害の分布

体育館の天井の被害は、各地の震動の大きさに加えて、天井の有無が関係している。体育館における天井の有無やその仕様は自治体内の学校で共通していることが比較的多いため、天井被害の地域的傾向を地図にプロットして分析を行った（図 3）。

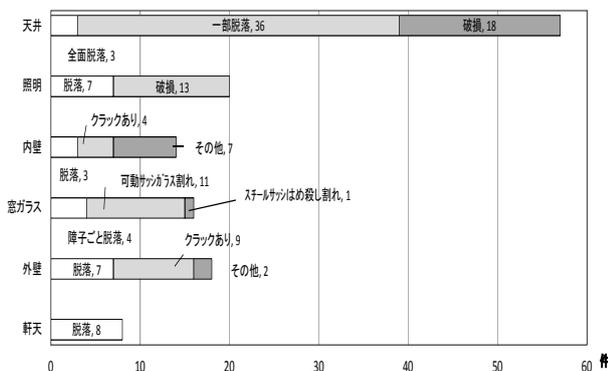
図4 武道場の非構造部材の被害

武道場の天井は、「全面脱落」が 3 件、「一部脱落」が 36 件、「破損」が 18 件の合計 57 件の被害があった。被害の傾向として一部脱落しているものが多いことが特徴としてあげられる。一方でその他の非構造部材として窓ガラスについても合計 16 件、外壁が 18 件、内壁が 14 件、照明が 20 件、軒天が 8 件の被害となり、天井の 57 件の被害がもっとも多いことが

体育館と同様に、一部破損の場合では、壁との取合い部などで破損する傾向がみられる。また、体育館の天井よりは折り上げなどの段差が多く、そこからの破損も多く見られた(図4)。

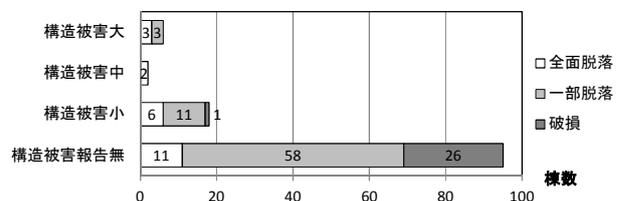
図 5 天井被害と構造被害の関係

天井被害を受けたものの構造被害は、構造被害大6件、構造被害中2件、構造被害小18件、構造被害報告無し95件の合計121件であった。全面脱落の比率で言えば、構造被害が小さい方が比率も少ないが、構造被害報告無しでも、全面脱落・一部脱落がかなりの数ある(図5)。

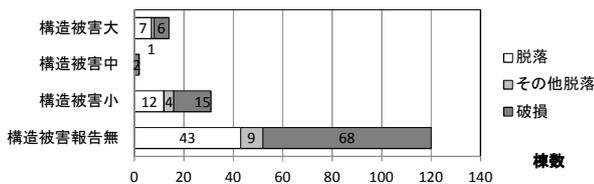
図 6 照明被害と構造被害の関係

被害を受けたものの構造被害は、構造被害大 14 件、構造被害中 2 件、構造被害小 31 件、構造被害報告無し 120 件の合計 167 件であった。照明脱落の比率で言えば、被害が少ない方が比率も少ないが、構造被害報告無しでも、照明脱落がかなりの数ある。(図 6)。

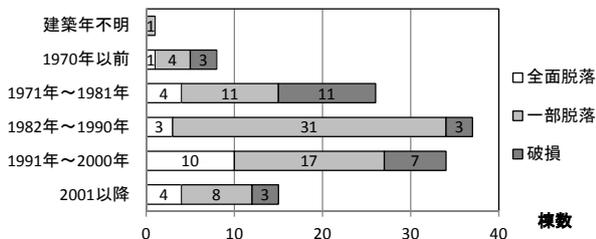
図 7 天井被害と建築年の関係

天井被害があった建物の年代別を見ると、全体には 1981 年の新耐震以前のものより、新耐震以降のものが多い(図 7)。傾向としては、1970 年代以前には全面脱落が 1 棟、1971 年～1981 年では一部脱落と破損が同程度、1982 年～1990 年では大部分が一部脱落、1991 年～2000 年では大部分が一部脱落、2001 年以降は一部脱落、全面脱落、破損の順となっている。ただし、1991 年～2000 年が被害を受けた中では「全面脱落」の割合が最も高くなっており、建築年代と被害の相関はほとんど見られない。

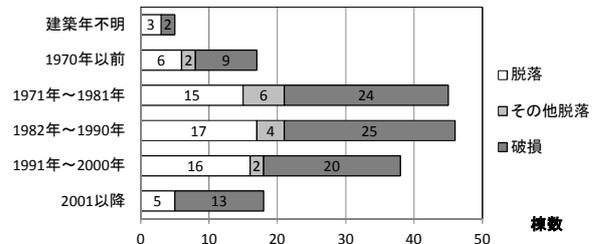
図 8 照明被害と建築年の関係

ものが多い(図 8)。傾向としては、1970 年代以前には脱落が 6 棟、1971 年～1981 年、1982 年～1990 年、1991 年～2000 年では、脱落が同程度の件数あり、他の年代に比べてその割合も多い。2001 年以降は脱落が 5 棟となっている。

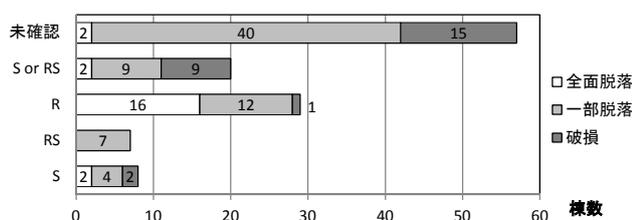
図 11 天井被害と構造形式の関係

天井被害があった建物の構造形式を見ると、未確認 57 件、S or R タイプ 20 件、R タイプ 29 件、RS タイプ 7 件、S タイプ 8 件、合計 121 件であった。天井の全面脱落の比率を見ると、R タイプが 29 件中 16 件と半分以上を占めているのが特徴である(図 11)。傾向としては、S タイプでは一部脱落と破損が同程度、RS タイプでは、一部脱落が最も多く、R タイプでは全面脱落と一部脱落が同程度となっている。

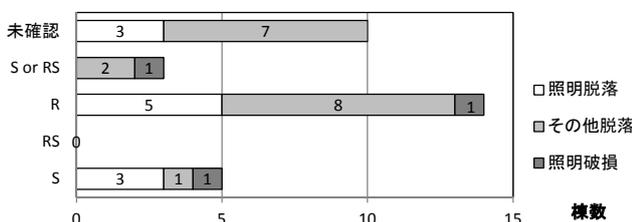
図 12 照明被害と構造形式の関係

照明被害があった建物の構造形式を見ると、未確認 10 件、S or R タイプ 3 件、R タイプ 14 件、S タイプ 5 件、合計 32 件であった。照明脱落の比率を見ると S タイプの比率が高い(図 12)。R タイプでは、「その他脱落」、「脱落」、「破損」の順に多かった。
