熊本地震に係る 学校施設の被害状況等について

1 - 1. 学校施設の被害数

1 - 2. 公立学校施設に係る熊本地震の被害状況

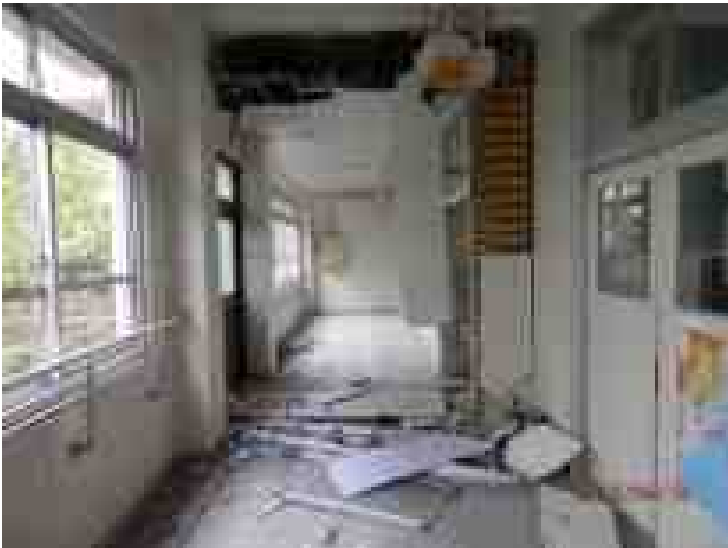
廊下の天井材が落下

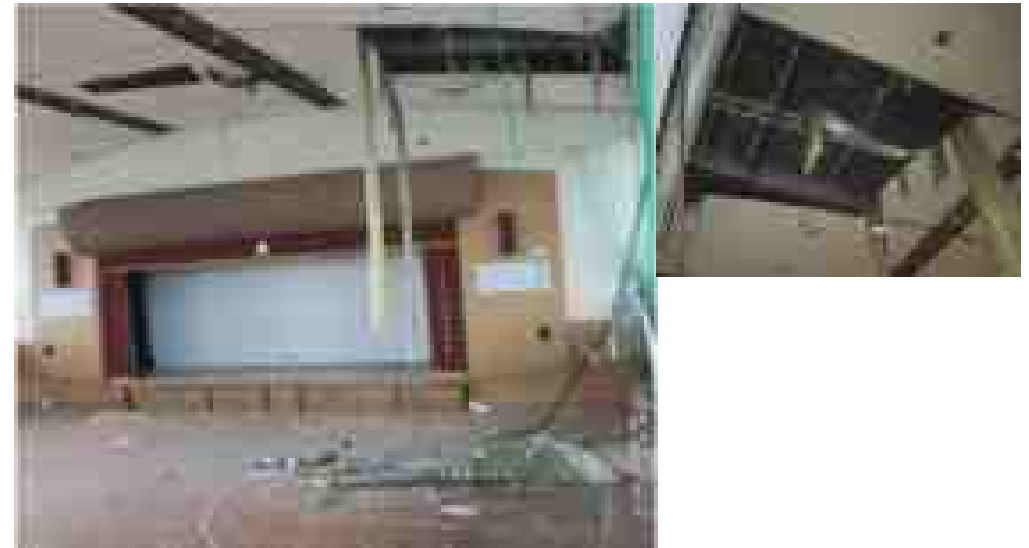
吊り天井が落下した体育館

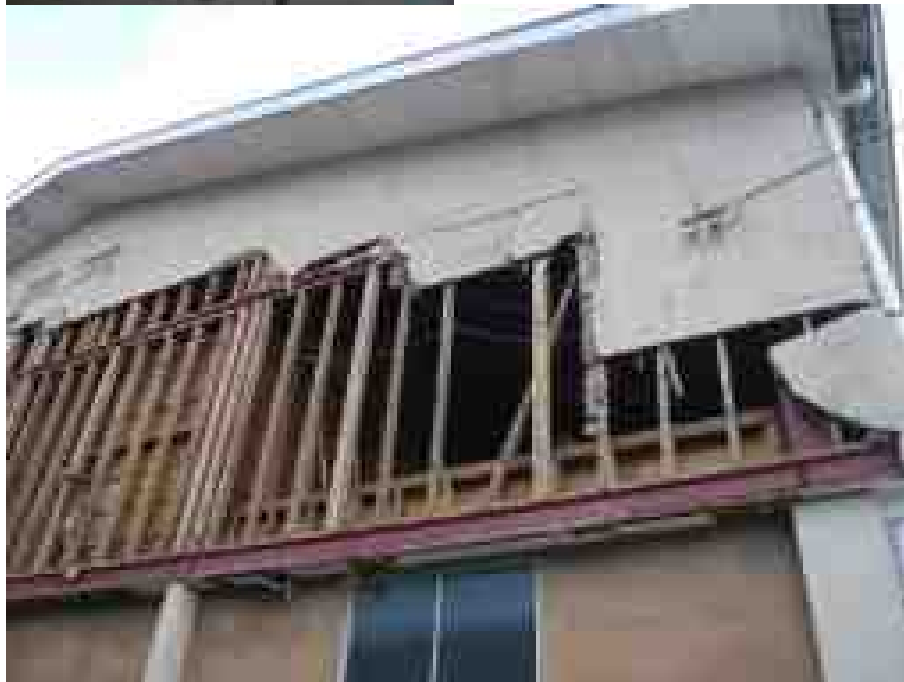
壁面が大面積で落下した体育館

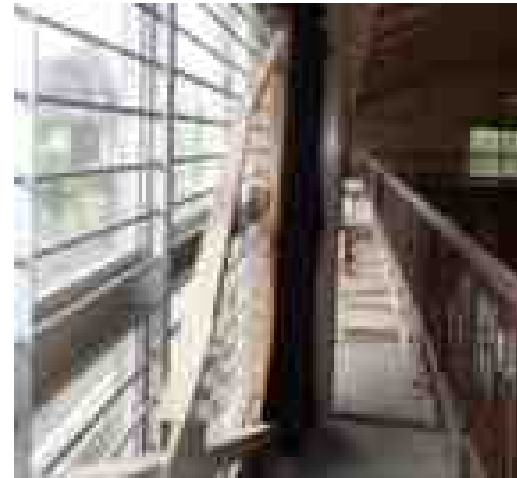
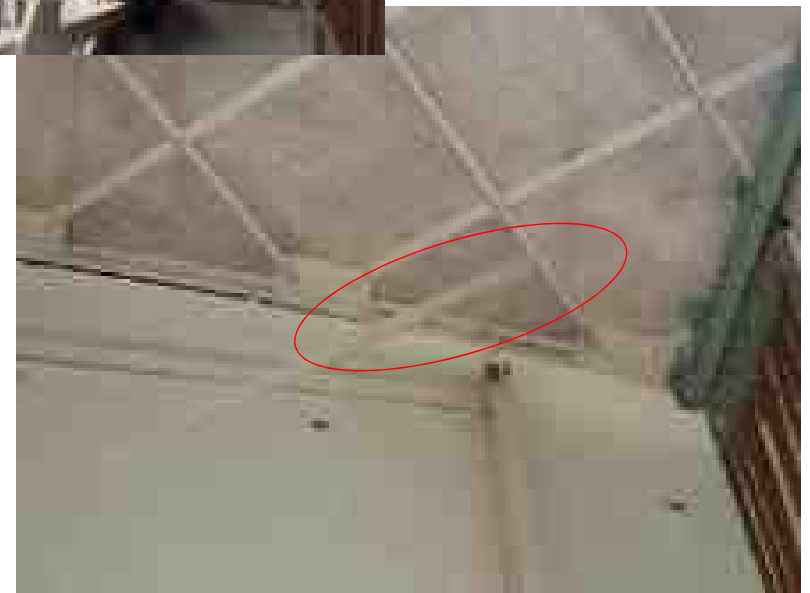
体育館のブレースの破断・座屈

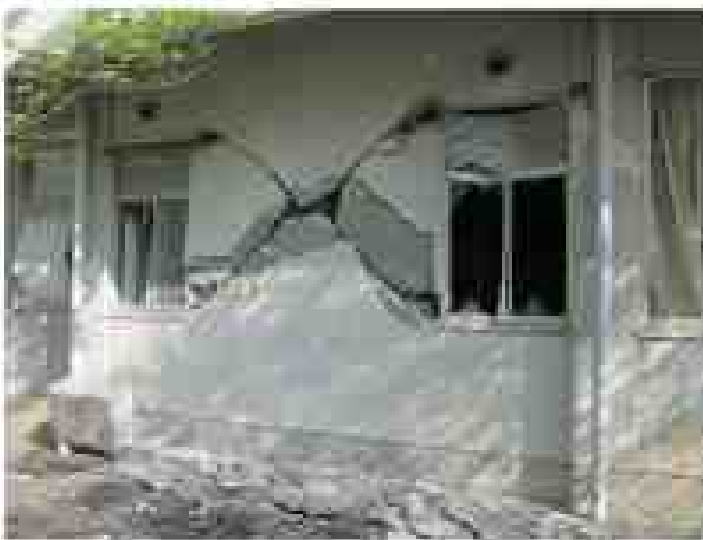
構造体に甚大な被害が生じた耐震化未完了の施設

<壁のせん断破壊>

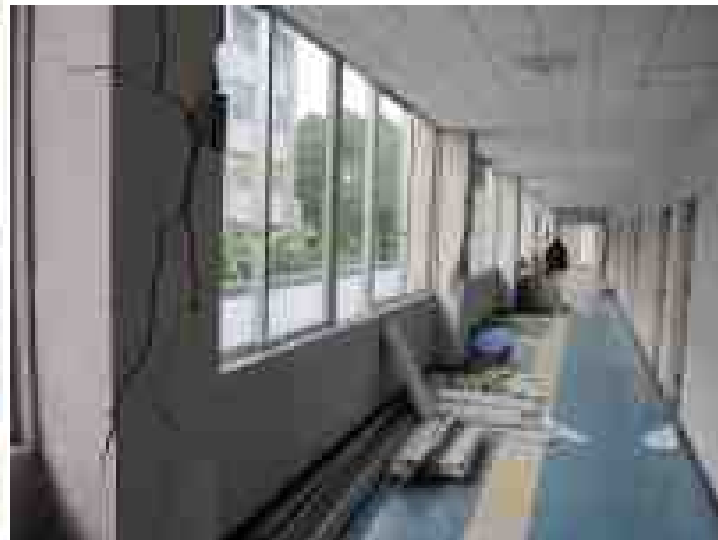
<校舎内の柱に亀裂>

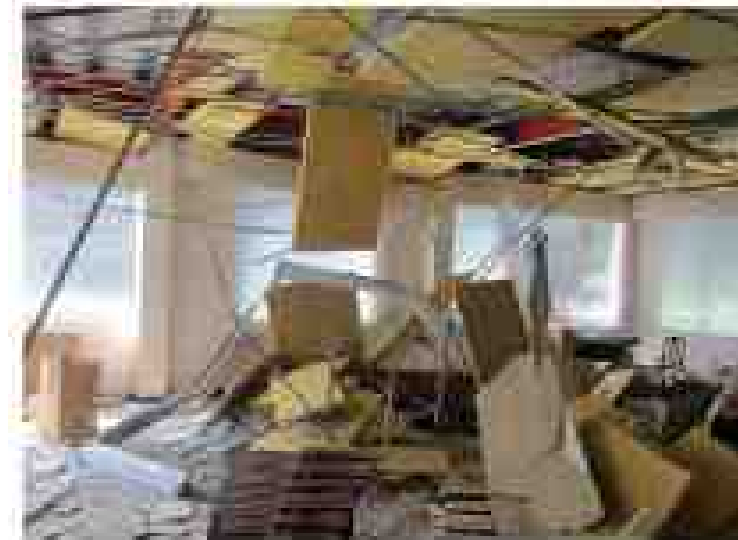
非構造部材の被害

<天井材の落下>

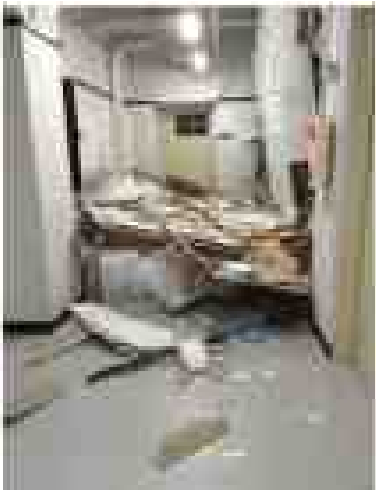
京都大学火山研究センター
（南阿蘇村）

<内壁の倒壊>

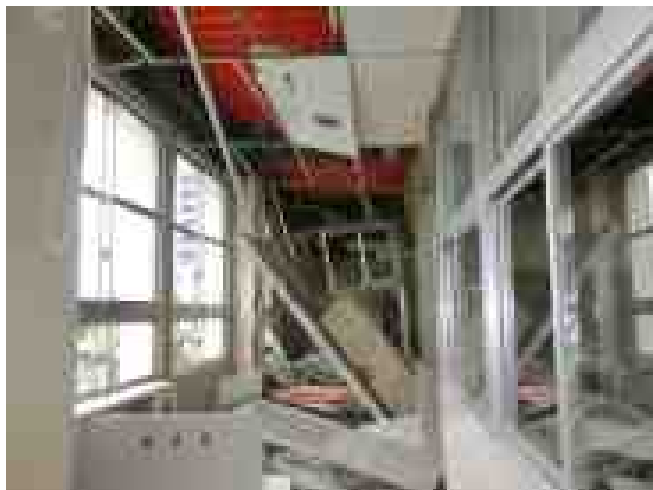
熊本大学 附属小学校

<天井材の落下、内壁の倒壊>
