## 避難所となった学校における施設面の課題等について

於) 熊本地震の被害を踏まえた学校施設の整備に関する検討会

2016.6.13

熊本県教育委員会

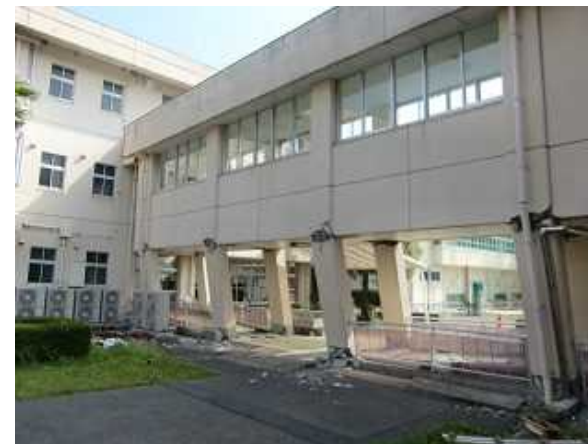
渡り廊下の倒壊（益城町立木山中）

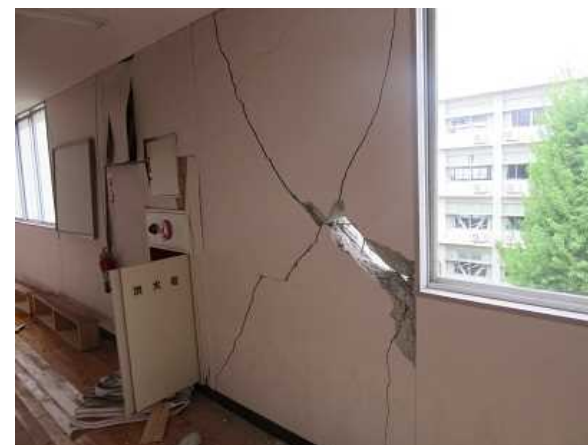
3 F 校舎廊下の壁破損（熊本高校）

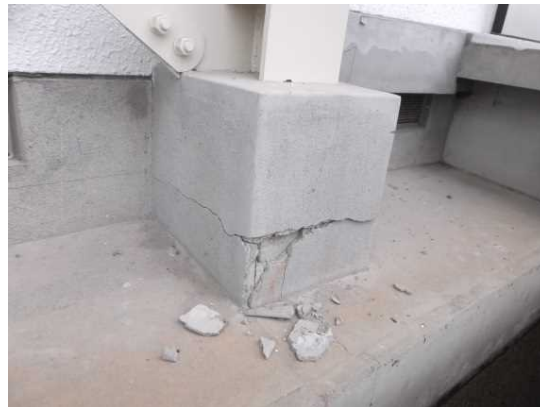
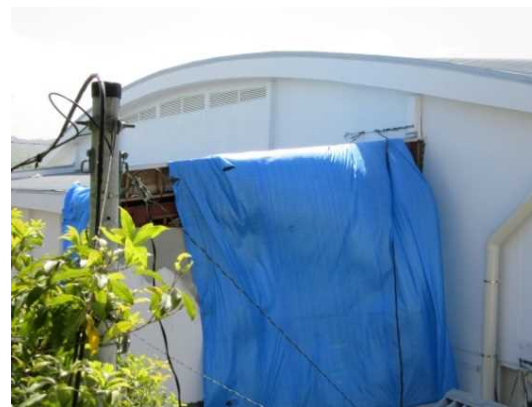
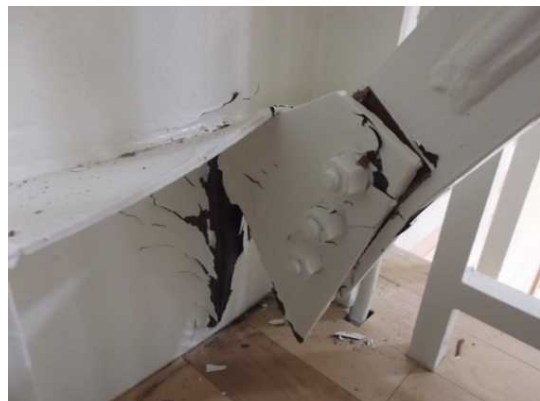
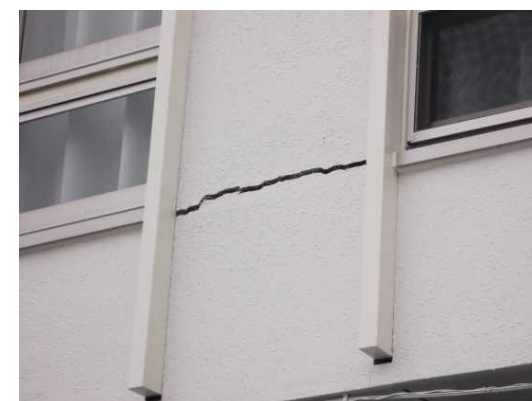
※被害は体育館外柱土台クラック7～8本、ブレースの破断、**外壁落下**等

※アリーナ部分では、照明落下防止対策を施工した。

※照明落下の被害はなかった。

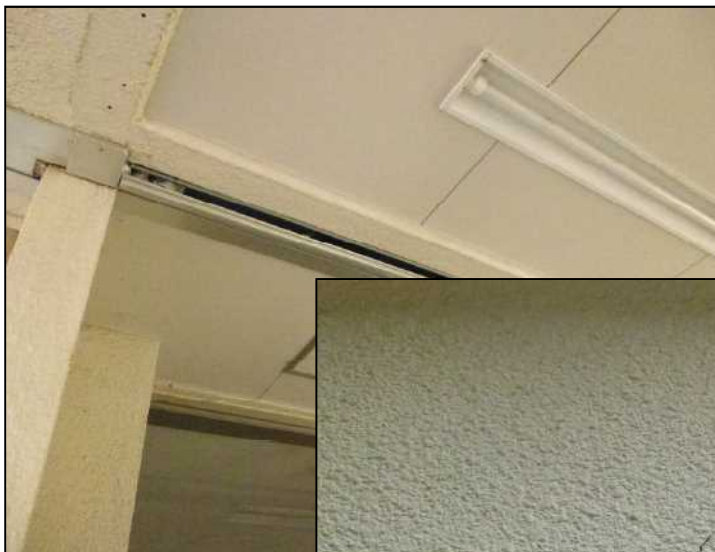
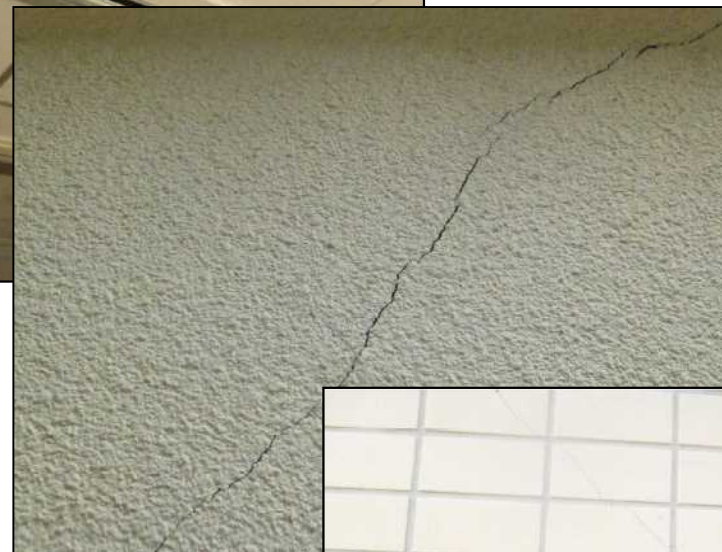
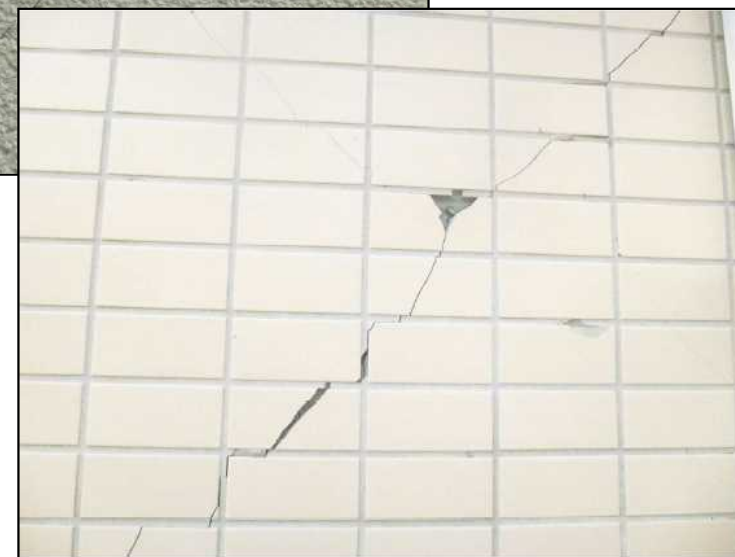
※被害はEXP.J破損、**内外部壁クラック、モルタル浮き等**

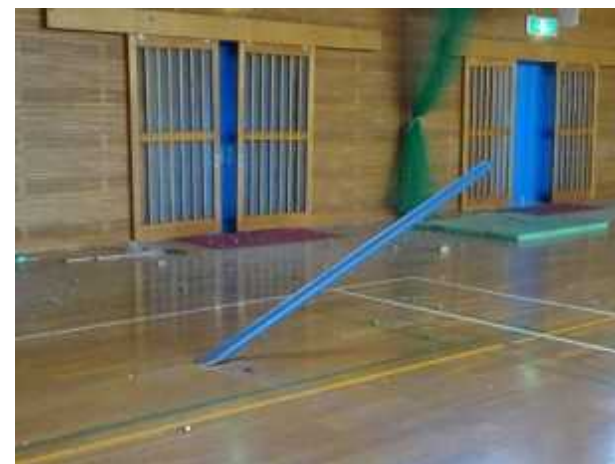
体育館の床に突き刺さった屋根構造材（熊本高校）

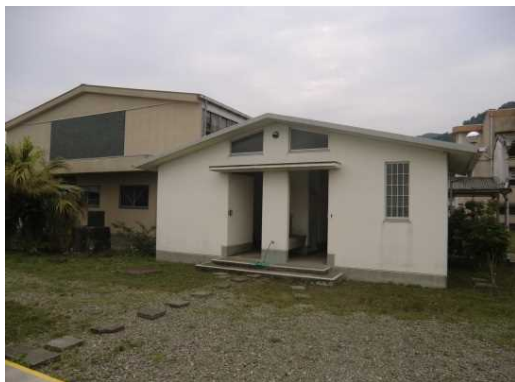
避難所となっている体育館内にトイレがないため、屋外トイレを利用。高齢者等が往復するのに不便であった。

また、グラウンド等で車中泊の避難者と共同で利用すること、トイレ利用の時間帯が重なるため行列ができる状態であった。

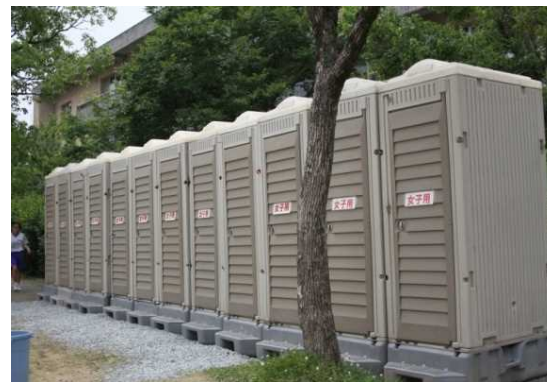
水の断絶により水洗トイレが利用できず。仮設トイレが設置されたが、汲み取りの処理、照明、和式等の問題があり、マンホールトイレの設置を求める声があった。

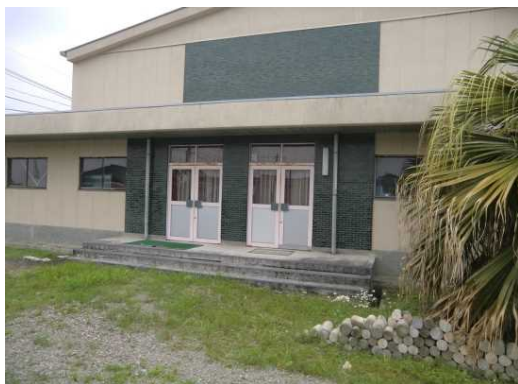
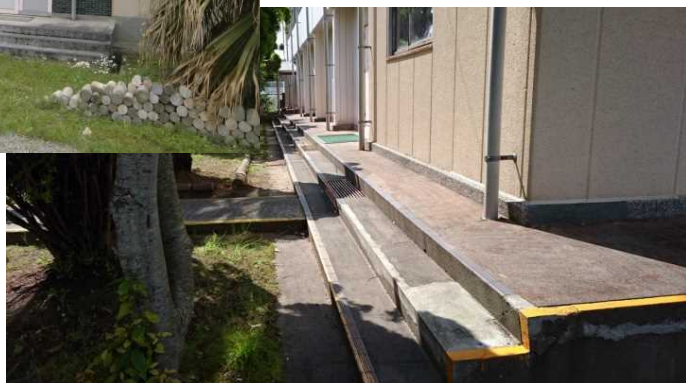
避難所となっている体育館等に高齢者等が出入りするにあたり、段差が解消されていない（スロープのない）体育館入口の現状

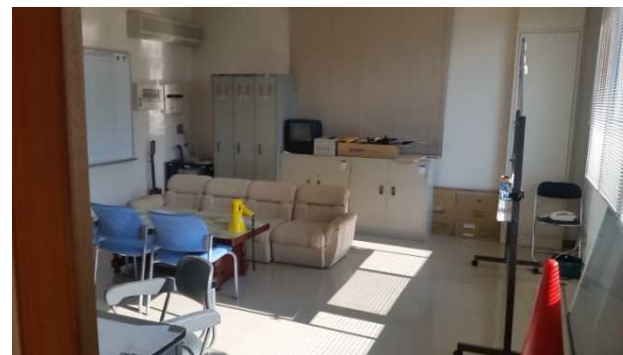
要配慮者用や授乳、着替え等のスペースがないため、体育教官室を利用せざるを得ない状態だったため、プライバシー配慮スペースに対するニーズがあった。
