# SS-520 5号機の進捗状況について

平成29(2017)年9月5日

宇宙航空研究開発機構

超小型衛星打上げ機開発プロジェクト

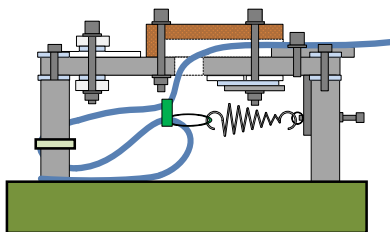
1. ケーブルダクト引出し孔部ハーネス振動試験 : 実施済み  
→ ① ダクト引き出し孔部でのハーネス保護
2. ケーブルダクト要素試験・試作試験 : 実施済み  
→ ② ケーブルダクト本体の耐環境性向上
3. ハーネス艤装確認試験(設計基準用) : 実施済み
4. フライト艤装耐環境性評価試験(フライト品艤装評価) : 実施予定  
→ ③ア) 信頼性を担保する設計(不具合の防止)  
→ ③イ) 適用基準の再考

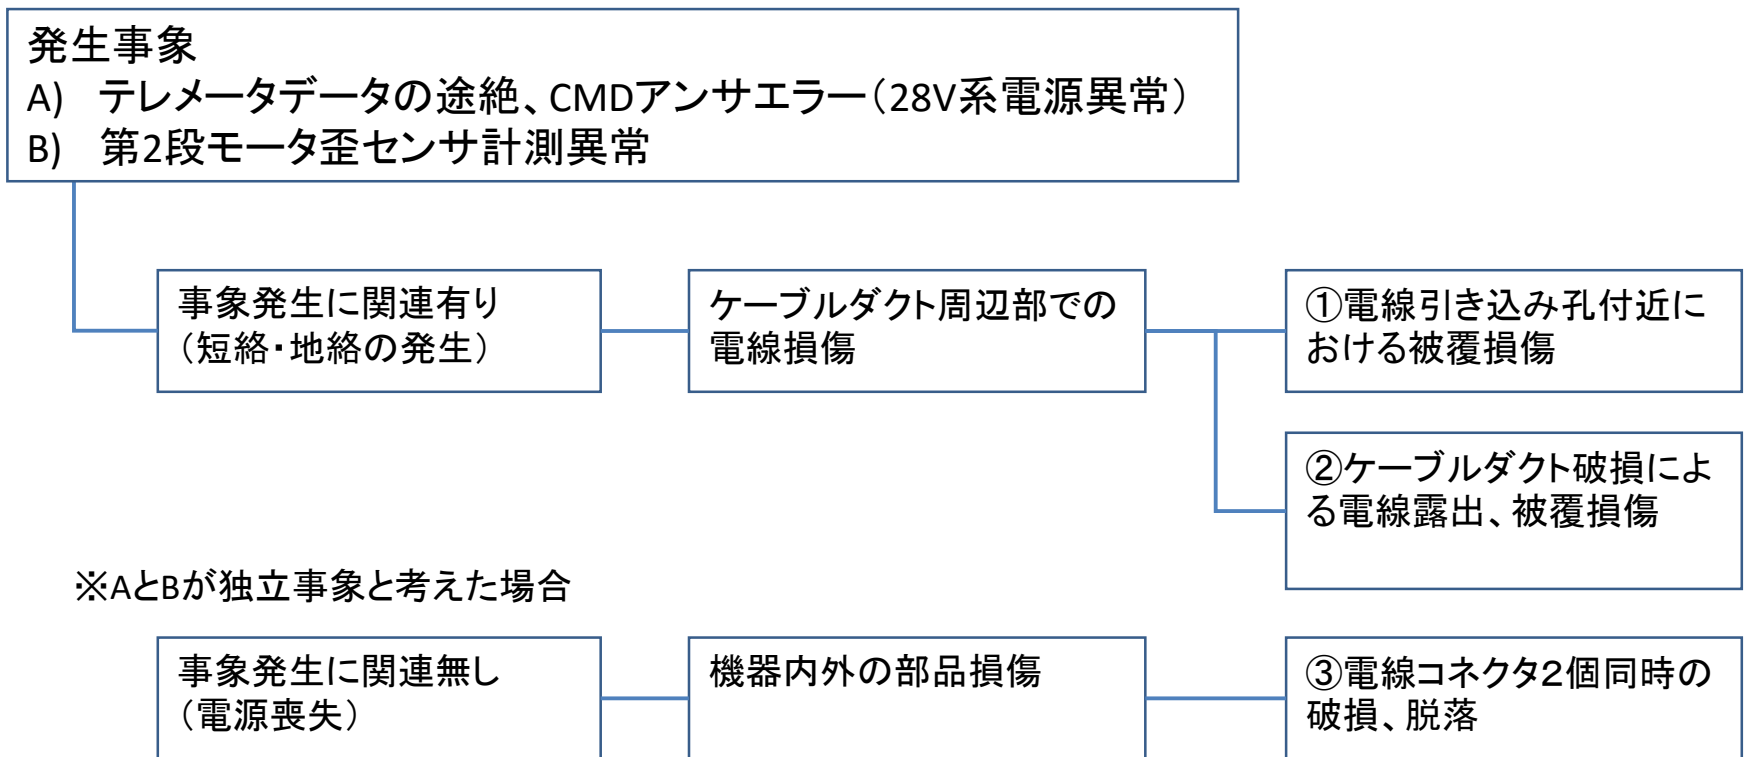
# (補足)4号機の推定原因(第33回宇宙開発利用部会にて報告済み)

1. 打ち上げ後約20秒でテレメータ、コマンドデコーダなど一部の搭載機器が電源を喪失し、テレメータの通信が途絶えたと推定される。
2. 1. の原因として、電線自身の損傷により、ケーブルダクト周辺の電線(ハーネス)において短絡が発生し、短時間に上流側電源付近の電源分配機能を有する機器内外の部品の損傷または断線に至り、電源を喪失をした可能性がある。
3. その他の機器の故障が異常の発生に結びついた可能性は低いと判断される。
4. 今回の事象に対する原因を絞り込んだ結果として、ロケットの設計および組立に関し、信頼性の高いシステムとすべく細部に渡って見直しを図る。

確認された発生事象およびFTAによって抽出された発生要因に基づき、発生事象の関連性の有無を考慮した発生部位および原因を以下の通り推定した。

- 電線引込み孔については、これまでの実績を踏まえて位置、形状等の見直しを行い、信頼性を向上させる。
- 電線と金属部を直に接しないような設計に見直す。当該部位の振動損傷試験等を事前に実施して保護効果を確認する。
- さらなる信頼性向上策として、電線および被覆材質、保護施工を見直し、振動損傷に対する耐性を向上させる。

- 軽量化、打上げ能力向上を目指した設計変更を実施したが、実績を踏まえた設計仕様に見直し、信頼性を確保する。

- 電源喪失に至らないよう各機器への電源系冗長策について再検討する。
