V. これまでに「もんじゅ」で発生した  
主な事故・トラブル時に取られた対策・得られた成果、  
プロジェクト遂行に関して取られた対応・得られた成果

1. ナトリウム漏えい事故を受けた「もんじゅ」の改造工事の概要
2. 信頼性向上に係る改造(例: 蒸気発生器の水漏えい検出機能の強化)
3. トラブル事例: 接触型ナトリウム漏えい検出器(CLD)の漏えい警報発報
4. CLDトラブルにおける「もんじゅ」の特別な保安検査と行動計画
5. トラブル事例: 屋外排気ダクトの腐食孔の発生
6. 平成22年に実施した炉心確認試験の実施方針と実施結果
7. トラブル事例: 非常用ディーゼル発電機C号機シリンダライナのひび割れ
8. トラブル事例: 炉内中継装置(燃料交換設備の一部)の落下
9. 炉内中継装置落下に伴う保全品質保証体制の改善
10. 得られた成果

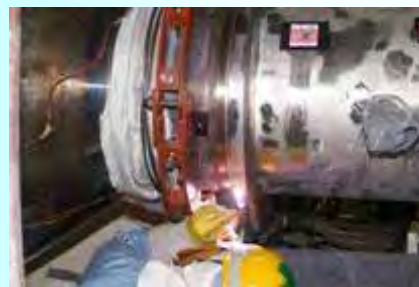
〔事故のあった部分の配管を交換のため切断〕

○短く、段つき部のない形の温度計に交換し、流力振動を防止する

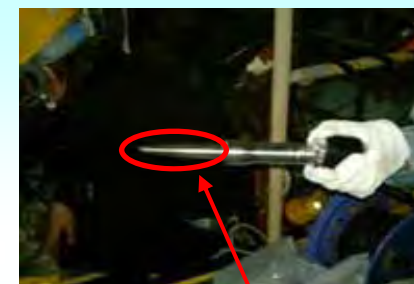
〔改良型温度計〕

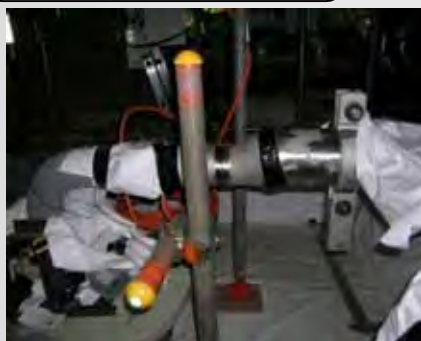
〔ナトリウム抜き取り(ドレン)配管の追加設置〕

○ナトリウム漏えいを早期に検出して、速くナトリウムを抜き取り、漏えいを止める

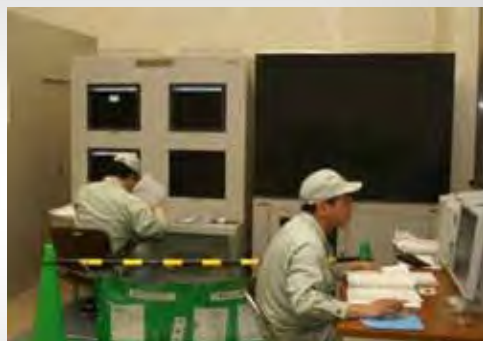
〔総合漏えい監視システムの追加設置〕  
既存のナトリウム漏えい検出器に加え、2次系の各部屋に監視カメラを新設し、その映像も含め、中央制御室にナトリウム漏えいに関する情報を一括して自動的に表示

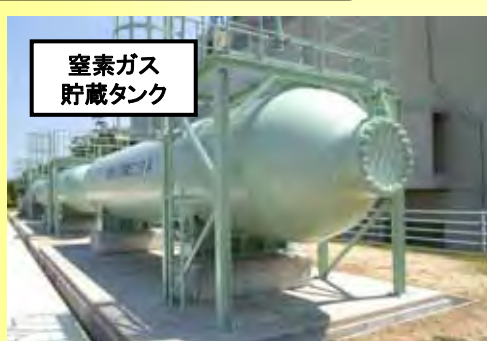
〔窒素ガス充填設備の設置工事〕

2次冷却系においてナトリウム漏えい時に漏えいをした部屋に窒素を注入

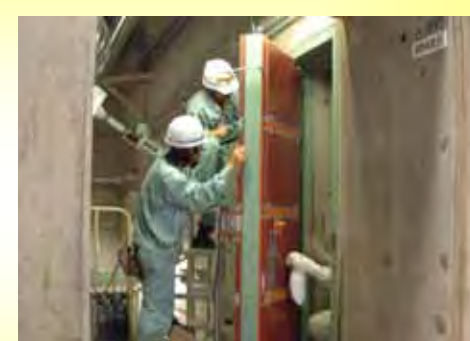
〔断熱材の取付工事〕

コンクリートは100℃を超えると、保有している水分が急激に放出されるので、壁・天井に断熱材を設置しコンクリートの温度上昇を抑制

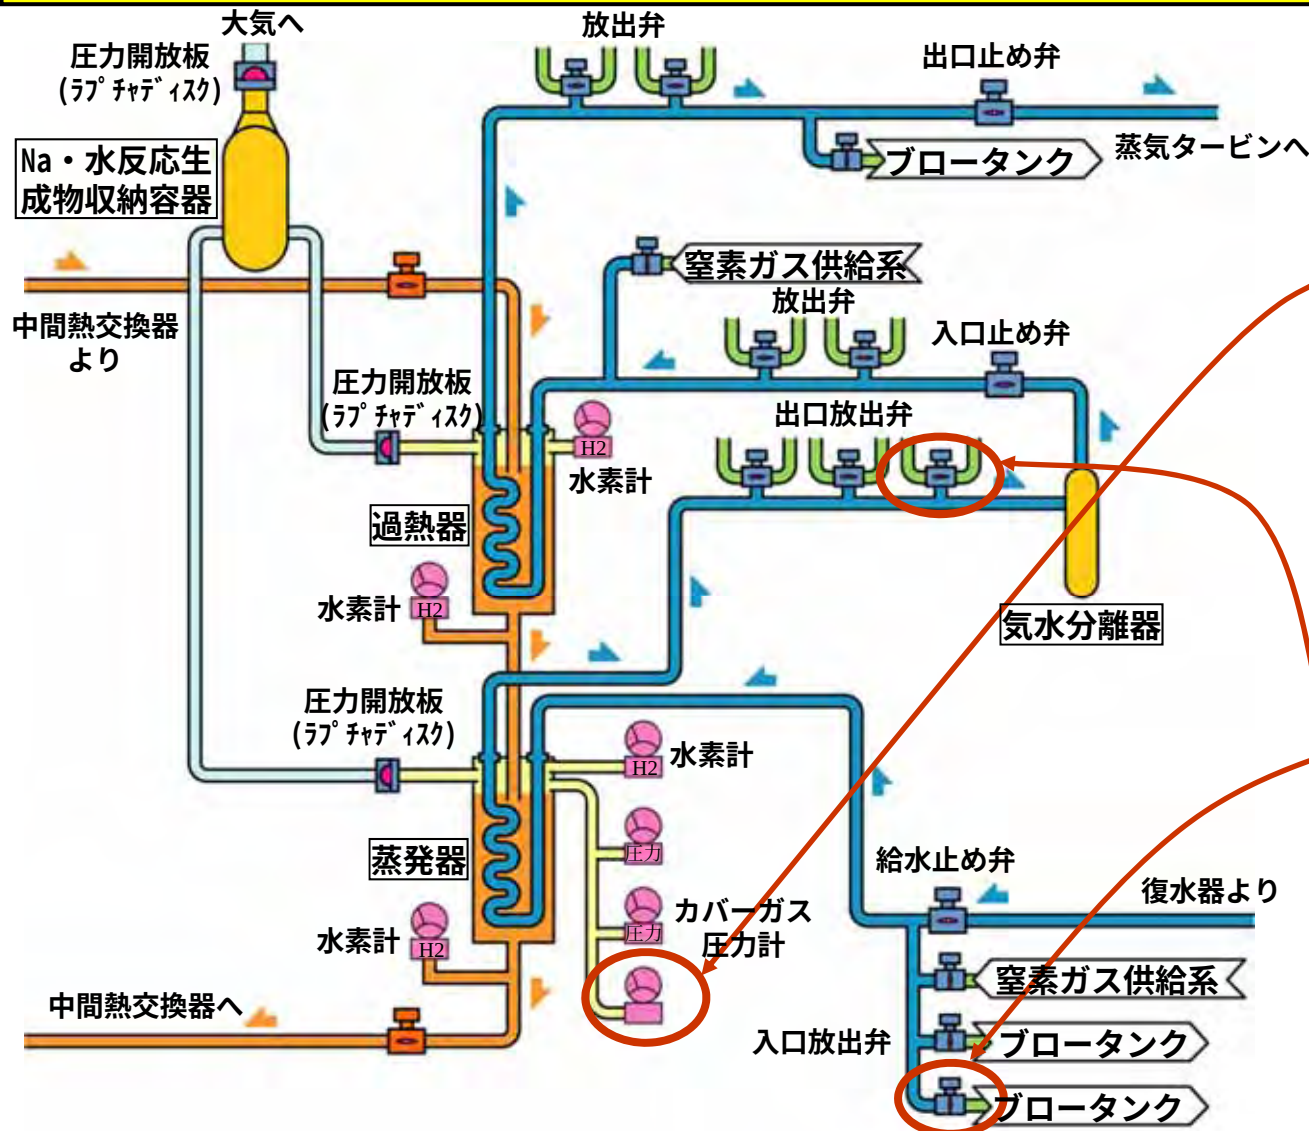
水漏えい起きた時、現設備で高温ラプチャ型伝熱管破損が発生するものではないが、信頼性を向上するため、より早期に確実に水漏えいを停止する改造を行った。

水漏えいを確実に検出するため、カバーガス圧力計を2個/ループから3個/ループに増設し、警報・インタロックの動作条件を 2 out of 2 から 2 out of 3 に変更した。また警報・インタロックの設定値を約170から約150 (kPa[*gauge*])に変更した。

水漏えい起きたとき、蒸発器中水・蒸気のブローダウンをより早期に完了するため、蒸発器入口放出弁を1個/ループから2個/ループに、出口放出弁を2個/ループから3個/ループにそれぞれ増設した。

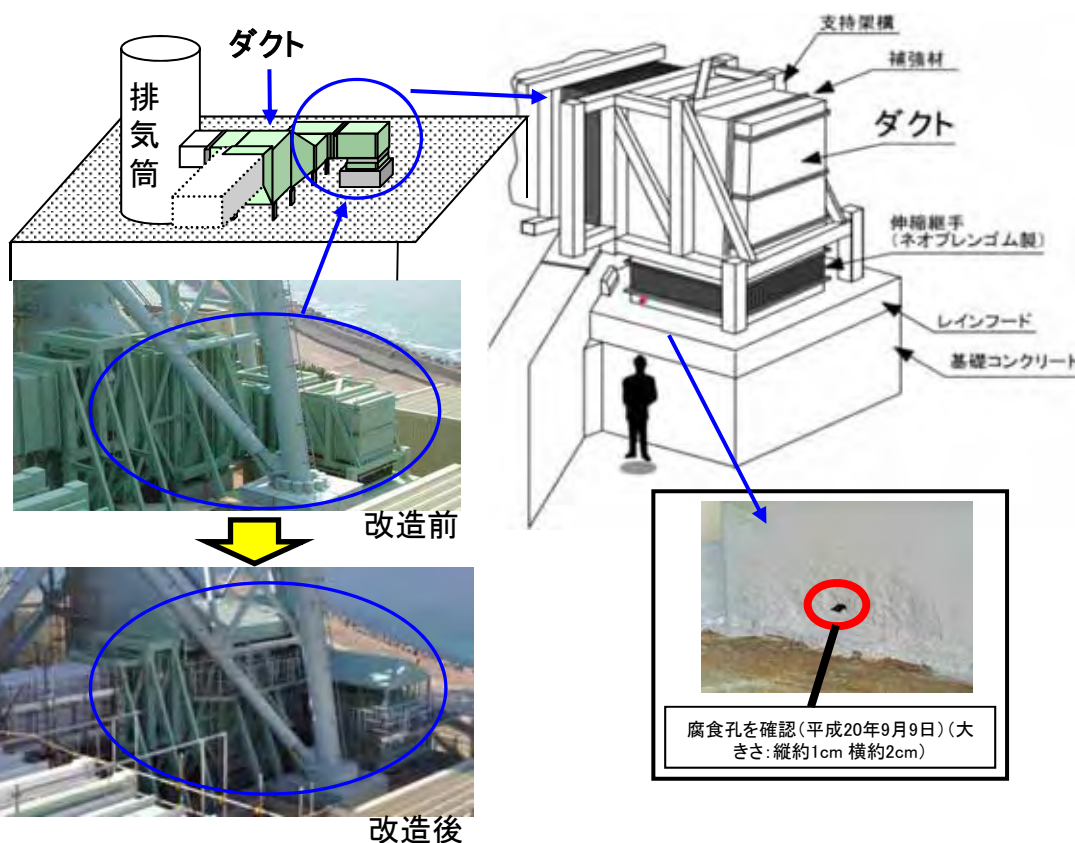
- 平成20年9月9日、屋外排気ダクトの計画的な補修のため、当該ダクトの塗装などの作業を行っていたところ、当該ダクトに腐食孔（縦約1cm、横約2cm）を確認した。
- 腐食孔部を切り出したサンプル調査の結果、外面から減肉しており、減肉部の表面に塩素及び酸化物が認められた。

- 屋外排気ダクトの腐食孔（原因調査でさらに1箇所を確認。計2箇所）の周辺は、塩害腐食の発生しやすい環境に加え、構造上雨水が停滞しやすく、極めて長時間湿潤雰囲気さらされる環境となり、腐食が進行したものである。
- 平成2年設置後、平成11年に全面補修塗装した以降、平成19年12月まで計画的な点検は実施していなかった。
- 巡視点検の対象としていなかった。
- 平成19年12月に点検を実施しているが、腐食孔部の肉厚測定を実施していなかった。

- 当該ダクトの全面取替えを実施した。（平成23年10月）

- 安全上重要な設備のうち、排気筒、原子炉補機冷却海水系については腐食部位の肉厚測定を実施し、健全性を確認
- 屋外機器で炭素鋼を使用している設備の点検項目、点検周期を保全計画に定め、屋外機器の保全活動の向上を実施

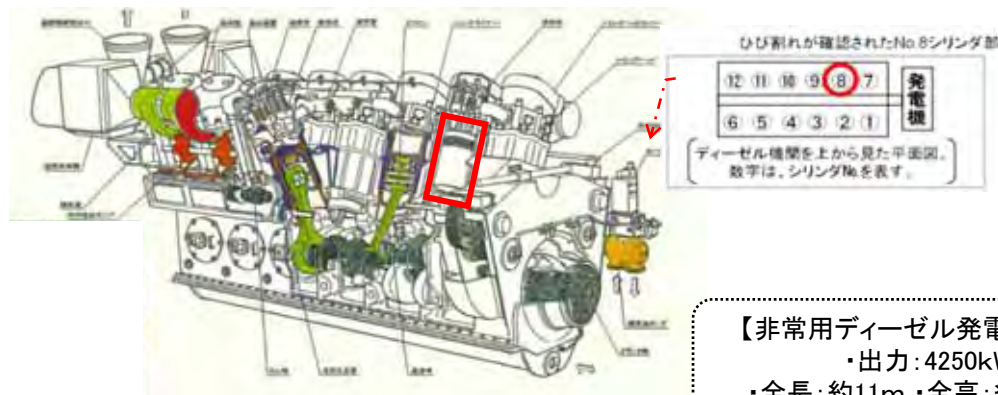
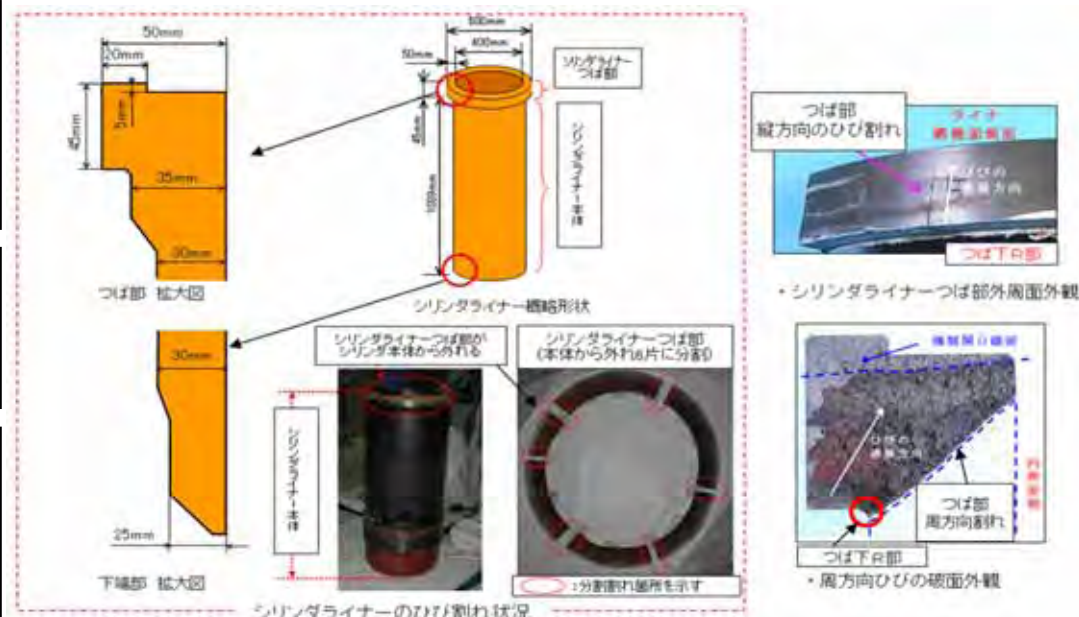
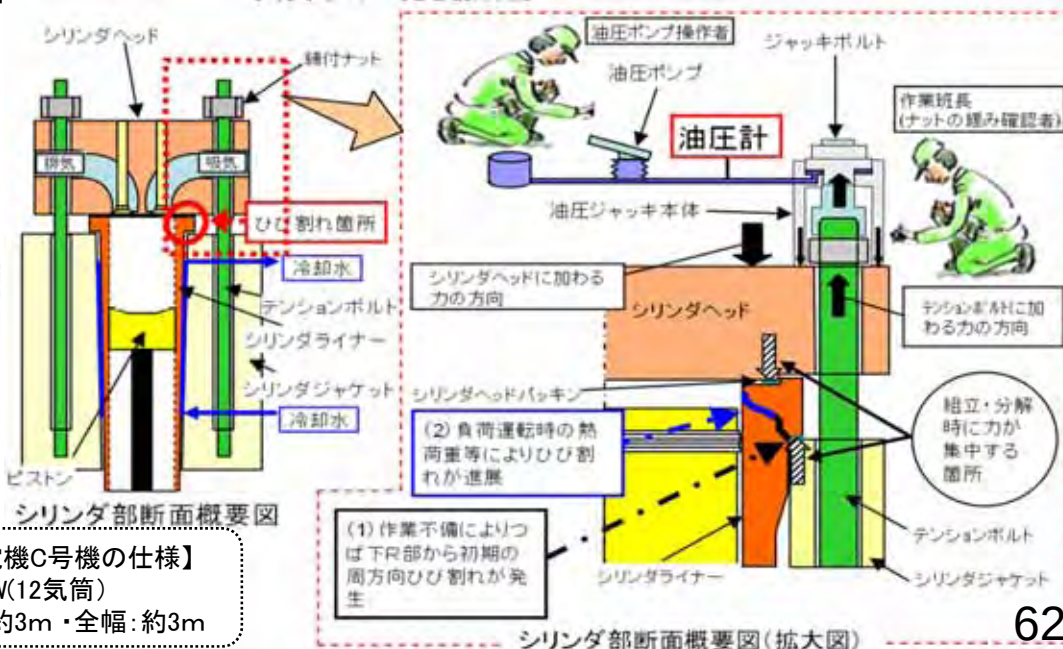
平成22年12月28日(火)、ディーゼル発電機C号機の点検後の負荷試験を実施していたところ、10時52分頃、同発電機から異音と排ガスの漏えいを確認するとともに、10時55分頃、点検対象であったNo.8シリンダのシリンダライナーにひび割れを確認した。No.8シリンダライナーのひび割れは13本あり、シリンダライナー上部(つば)が円周方向に本体から外れ6片に割れていることを確認した。

シリンダライナーを取り外す際に、油圧計を取り付けず、油圧管理を適切に行わなかったことから、シリンダライナーに過大な応力をかけたことにより、ひび割れが発生し、破損に至ったものと推定

- ・C号機はひび割れたNo.8シリンダライナーの他、12個全て新品に交換実施
- ・作業要領書に油圧ジャッキ等の作業手順を定め、油圧計の指示値確認を記載
- ・A、B号機のシリンダライナーは、強度が低いものについては、新品と交換実施

- ・安全上重要な機器に対する分解点検において、機器に過大な力が負荷される作業を調査し、作業要領書に過大な負荷を与えないことの明確化
- ・シリンダライナーと同じ材質の片上黒鉛鋳鉄を使用している機器で、機械的強度が要求されているものを調査し、該当機器がないことを確認

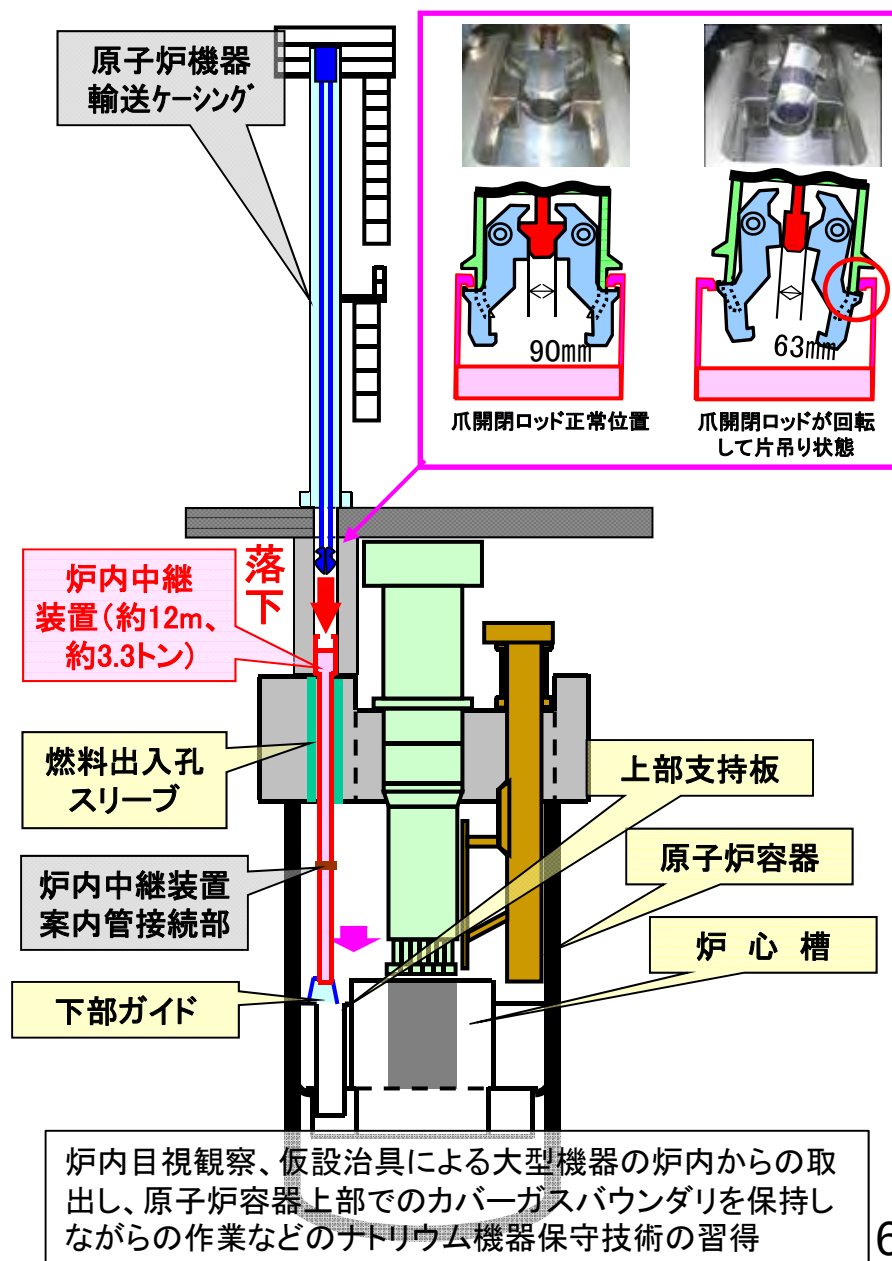
平成22年8月26日、燃料交換に使用した炉内中継装置を原子炉容器の所定の位置から引き抜く作業をしていたところ、所定の位置より約2m位吊り上げた時点で、炉内中継装置が吊り上げ設備（原子炉機器輸送ケーシング）のつかみ装置（グリッパ）から外れ、落下した。

**【落下の直接原因】**炉内中継装置を吊るグリッパの平板形状の爪開閉ロッドが回転したため、爪が正常に開かない状態となった。

**【再発防止対策】**グリッパを、爪開閉ロッドが回らない構造へ改良、グリッパの爪開閉状態目視用点検窓設置

グリッパ機構を有する設備、安全上重要な機器を吊る設備の点検

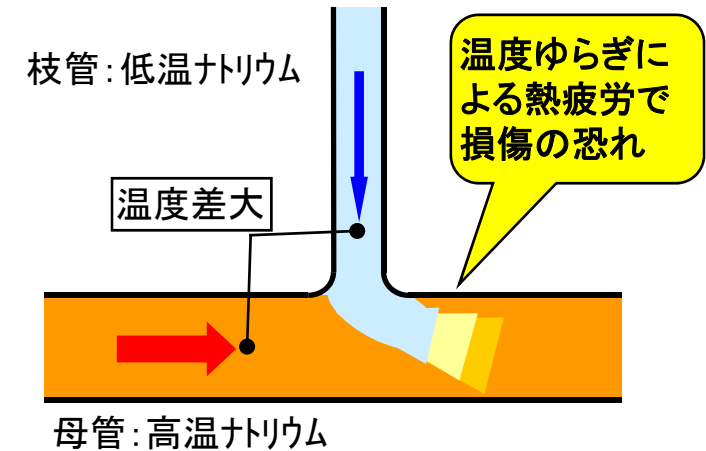
- ・ 枝管(小流量のナトリウムを分流させた後、再び母管に合流させるための小口径の配管)と母管との接合部下流の配管溶接部にき裂が生じ、少量のナトリウムが漏えいした。
- ・ 枝管側で高温に加熱されたナトリウムが母管側の低温ナトリウムに合流し、その下流近傍の配管内表面に大きな温度ゆらぎが発生。この温度ゆらぎのため、配管内外面の温度差による配管壁内の力の増減が繰り返される熱疲労現象によって割れが発生、その後進展して配管壁を貫通した。

- ・ 温度差が大きくなる主系統の合流部には、熱疲労による損傷を防止するための構造(ミキシングティー構造)を当初設計から採用している。
- ・ 温度差の対策が行われていない合流部で、熱疲労の問題が生じるような温度差があるところがないか点検した。
- ・ 2次純化系プラグング計戻り合流部の温度差が大きくなることから、予防保全の観点から当該部の設備改善を行うこととした。

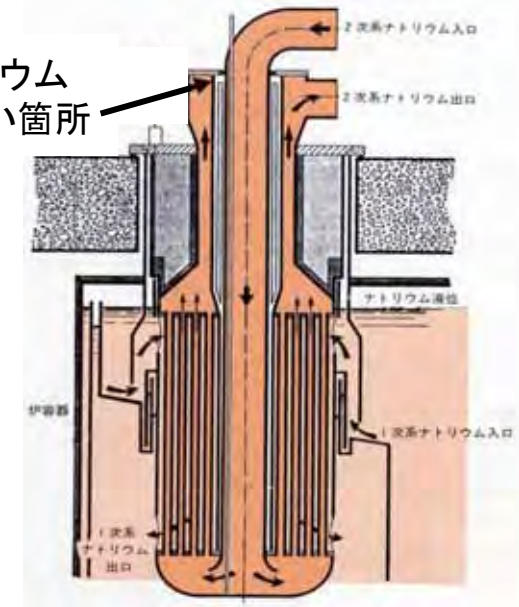
フェニックスの中間熱交換器

- ・ 中間熱交換器の頂部から2次系ナトリウムが漏えいし、小火災が発生した。
- ・ これは、2次系ナトリウム入口の二重壁の下降管部と2次系ナトリウム出口部の上部プレート間に亀裂が発生し、漏えいに至ったものである。
- ・ 亀裂は、下降管と中間熱交換器胴との間に予想を上回る熱膨張が発生したことにより生じたものである。

ナトリウム  
漏えい箇所

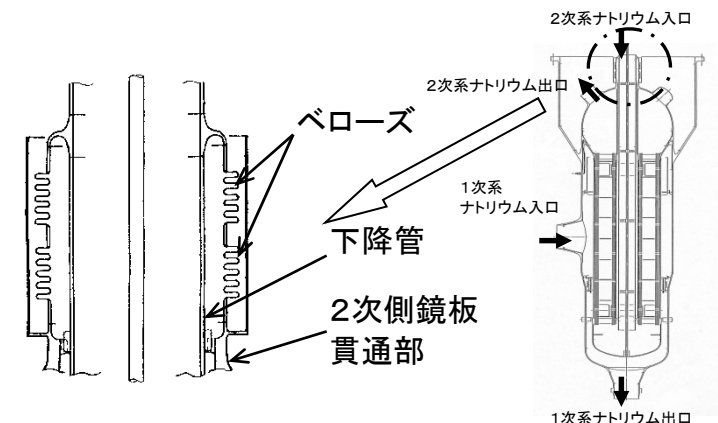
もんじゅの中間熱交換器

- ・ 「もんじゅ」の中間熱交換器では、下降管と2次側出口内壁との熱膨張による変位を拘束しないよう、上部に伸縮継手(ベローズ)を設けている。
- ・ 上部ベローズについては、想定される熱膨張差に対する強度計算を実施し、構造健全性上問題のないことを確認している。

- ・ 上記の対応状況を確認し、同様の事象に対する防止対策は講じられていると判断した。

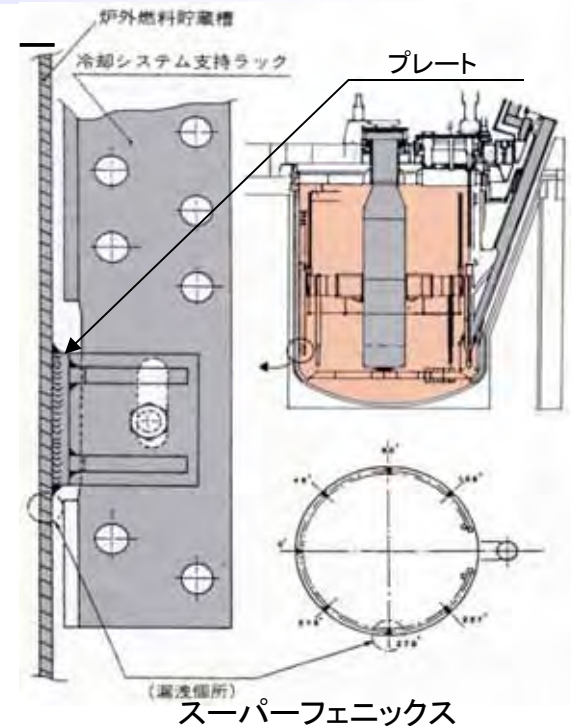
- ・ 炉外燃料貯蔵槽から約20トンのナトリウムが漏えいした。
- ・ 検査の結果、漏えい箇所は、炉外燃料貯蔵槽内の冷却用の配管を支えるプレート溶接部であり、水素割れ<sup>\*1</sup>により破損したものと推定された。
- ・ 水素割れの要因となった水素の混入、応力発生の原因は、以下のとおり。
  - ・ 炉外燃料貯蔵槽の材料に炭素鋼（SB450相当）を用いていることから、製造・保管中に錆が発生。この錆とナトリウムとの反応により水素が生じた。また、水圧試験時の水分残留もナトリウムとの反応による水素の発生原因となった。
  - ・ 溶接部に大型のプレートを用いたこと、溶接後の熱処理を実施していなかったことから、大きな残留応力<sup>\*2</sup>が存在していた。

- ・ もんじゅの炉外燃料貯蔵槽の材料は錆びにくいステンレス鋼（SUS304）を用いている。また、施工は十分に清浄度管理がなされた区域で実施し、錆の発生を防止しており、錆とナトリウムの反応による水素発生はない。
- ・ 製造時の耐圧試験は窒素ガスにて実施しているため、水分の残留による水素の発生はない。
- ・ 配管を支持するサポート座はできるだけ小さなものとし、残留応力を低減している。

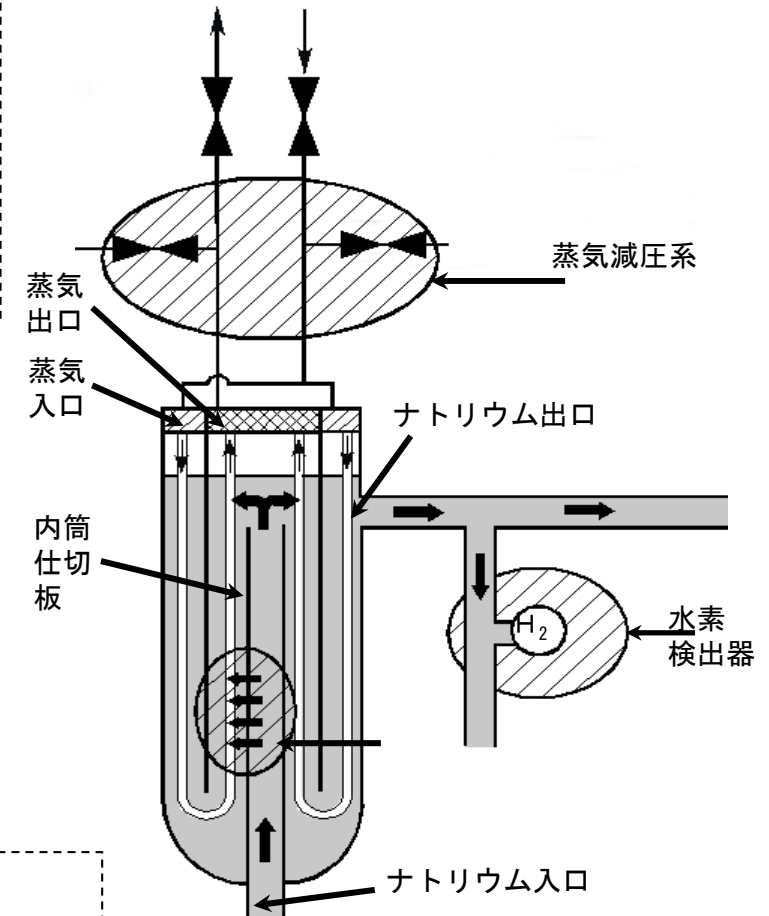
PFR蒸気発生器(過熱器)

- ・ 蒸気発生器(過熱器)の伝熱管から水漏えいが発生した。検査の結果、40本の伝熱管が破損し、70本の伝熱管が損傷していた。
- ・ 原因は、内筒仕切板の隙間から流れ出たナトリウムによって、伝熱管が振動し、内筒仕切板と接触することとなり、伝熱管が摩耗、減肉していた。その後、破損し、水漏えいに至った。
- ・ この状態で1本の伝熱管から水漏えいが発生していたが、水素検出器(水漏えい検出器)が故障していたため、小規模の水漏えいを検出することが出来なかった。
- ・ さらに、高圧蒸気を急速に排出する放出弁が設置されていなかった。

- ・ 蒸気発生器(蒸発器、過熱器)の内筒は溶接による管構造で隙間が無く、内筒から伝熱管側へナトリウムが流れ出ることはない。
- ・ ナトリウム中水素計、カバーガス中水素計を設置することにより、水漏えいを初期段階で検出し、異常の拡大を防止する設計となっている。
- ・ 高圧蒸気を急速に排出する放出弁を設置することにより、事故の拡大を防止している。

- ・ 水漏えいをより確実に検出するためのカバーガス圧力計を追加 (2個→3個)
- ・ 蒸気排出性能をより強化するための蒸気放出弁を追加 (入口側: 1個→2個、出口側: 2個→3個)
