# 「もんじゅ」における 事故・故障等への継続的対応から得られる知見の集積

平成24年11月30日

日本原子力研究開発機構

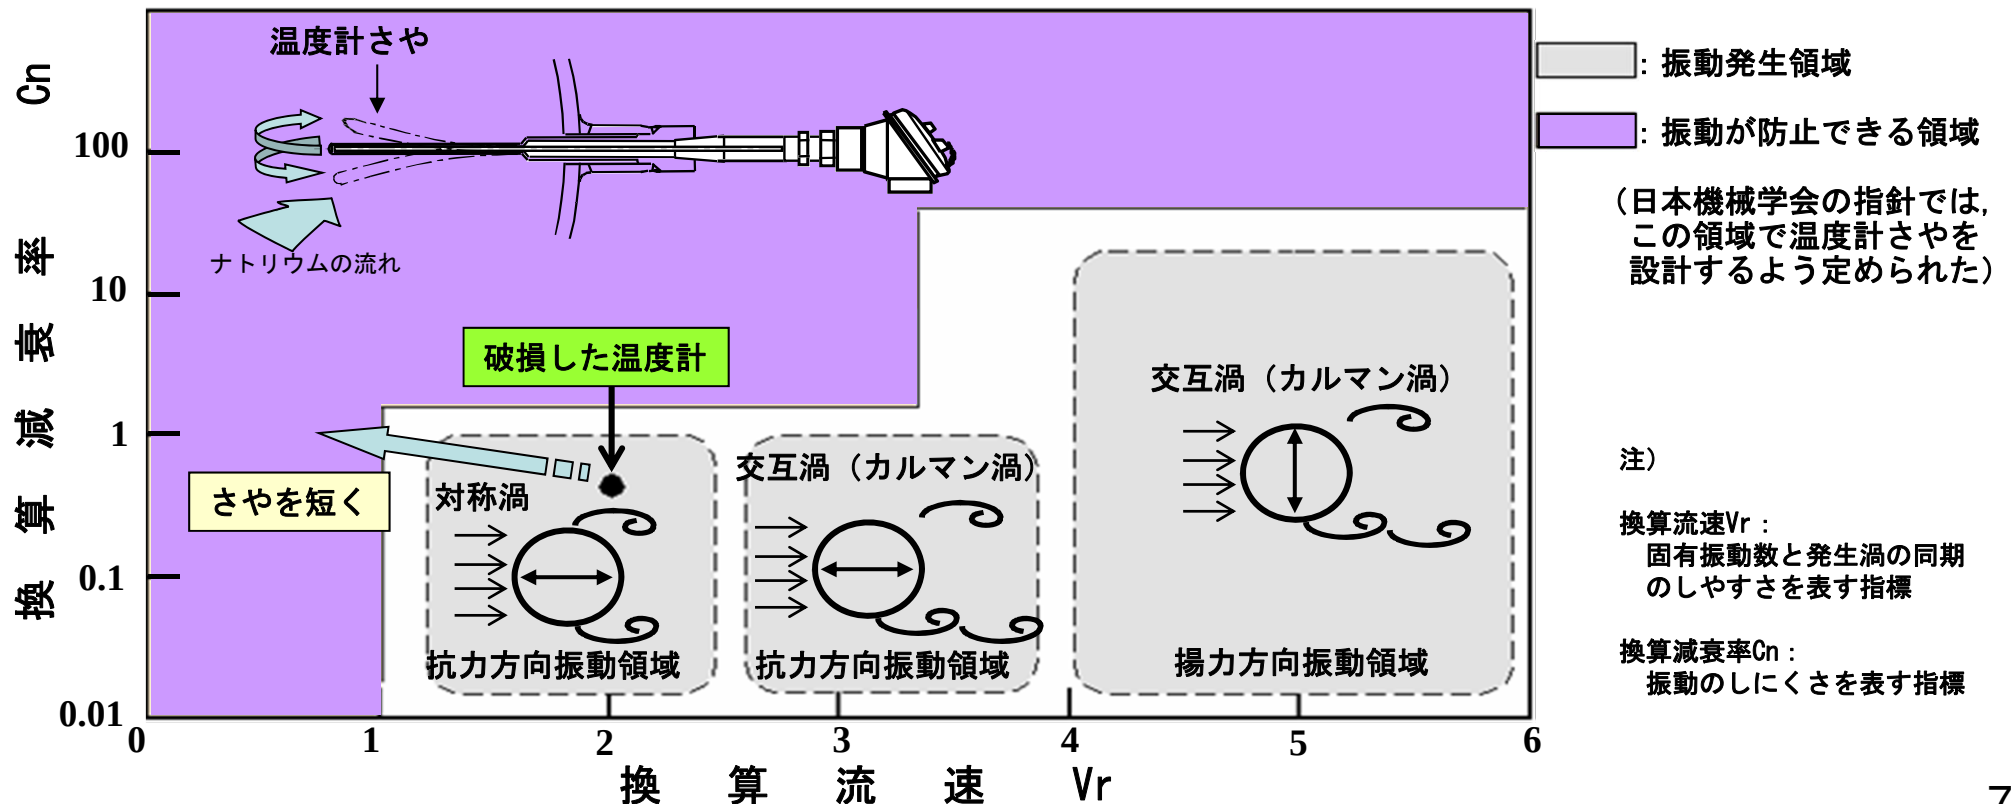
「もんじゅ」の2次主冷却系配管に設置されていた温度計破損の原因究明において、一様流中に置かれた円柱構造物の流れによって励起される振動に対する評価法の研究開発を実施した。

その結果は、日本機械学会基準「配管内円柱状構造物の流力振動評価指針(JSME S012-1998)」として発行された。この指針は日本機械学会「発電用原子力設備規格設計・建設規格」で引用され、原子力設備においては本指針に基づき評価することとなっている。

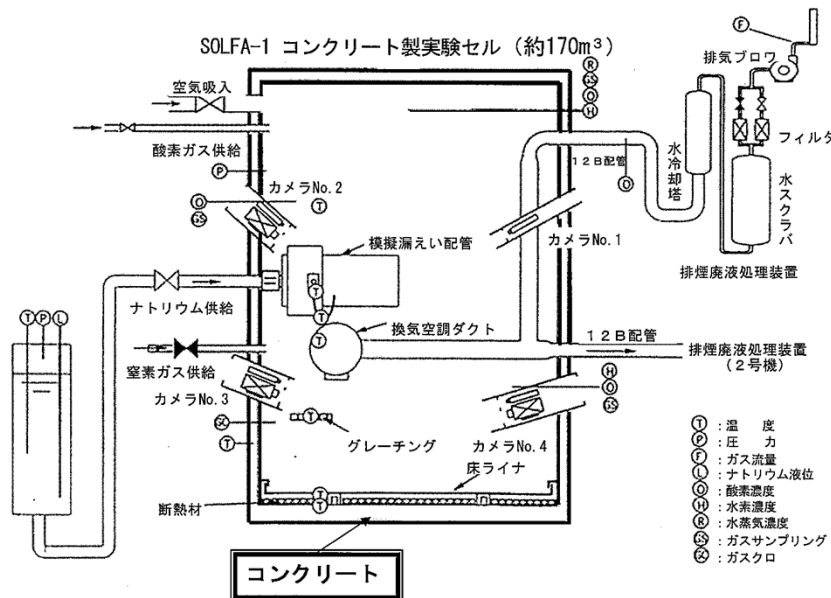
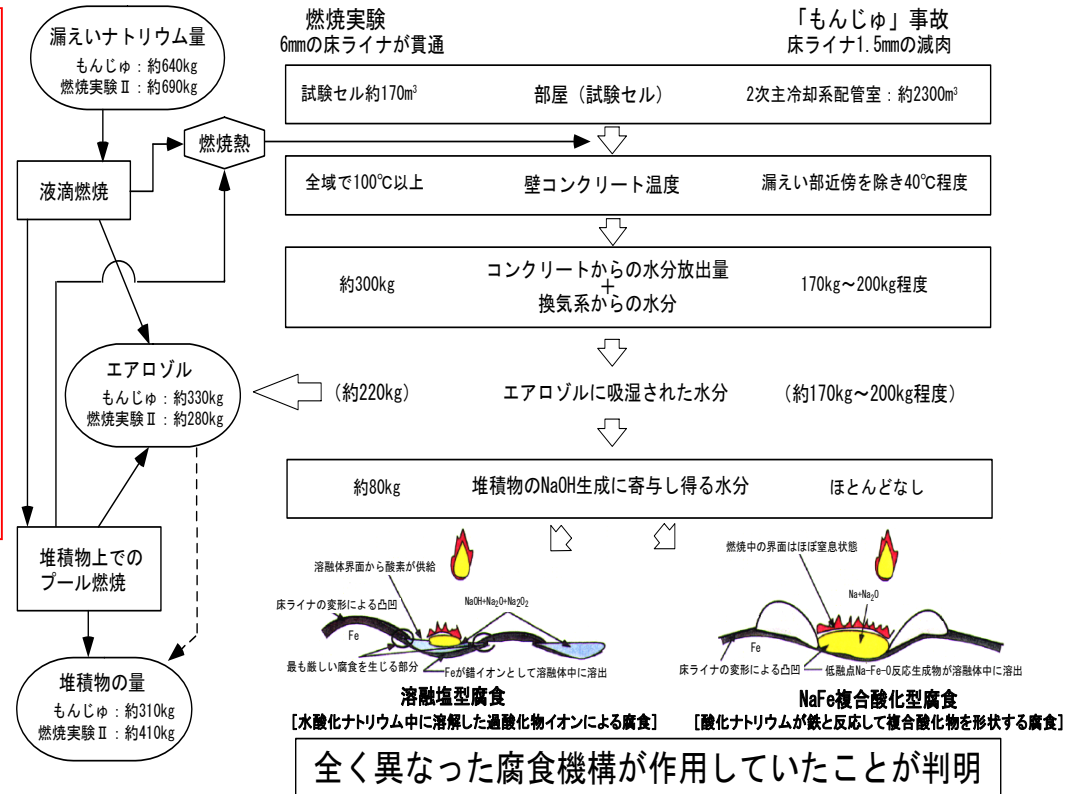
○ ナトリウム漏えい事故後、漏えい部の構造や配置を模擬した試験体による総合的な事故現象の把握を目的として、温度計、配管構造全体、支持金具、換気ダクト、グレーチング、床ライナ構造、コンクリート構造を模擬したコンクリートセル内での漏えい燃焼実験を行った。

○ 実験では、漏えいの初期のナトリウム落下は液滴状であり、換気ダクトで跳ね返り広範囲に飛散したことが確認できた。また、換気ダクト温度は600℃～700℃で推移し、グレーチングの最高温度は1000℃程度、床ライナ温度は800℃～850℃で推移した。実験後の調査では、黒いナトリウム化合物(水酸化ナトリウムが主成分)が広く分布して堆積していたほか、床ライナに破損孔が発生するなど、もんじゅ事故とは異なった事象が発生したことが推定された。

○ 大洗工学センターにおける研究開発により、ナトリウム漏えい燃焼環境下で床ライナ等の鋼材に影響を及ぼす2種類の腐食機構(NaFe複合酸化型腐食及び熔融塩型腐食)の存在が明らかになった。

○ ナトリウム漏えい燃焼実験では、もんじゅ事故とは異なり、実験室内温度の上昇に伴って壁コンクリート等から多量の水分が放出されたことにより、主に熔融塩型腐食機構により床ライナに腐食孔が生じたものと推定した。

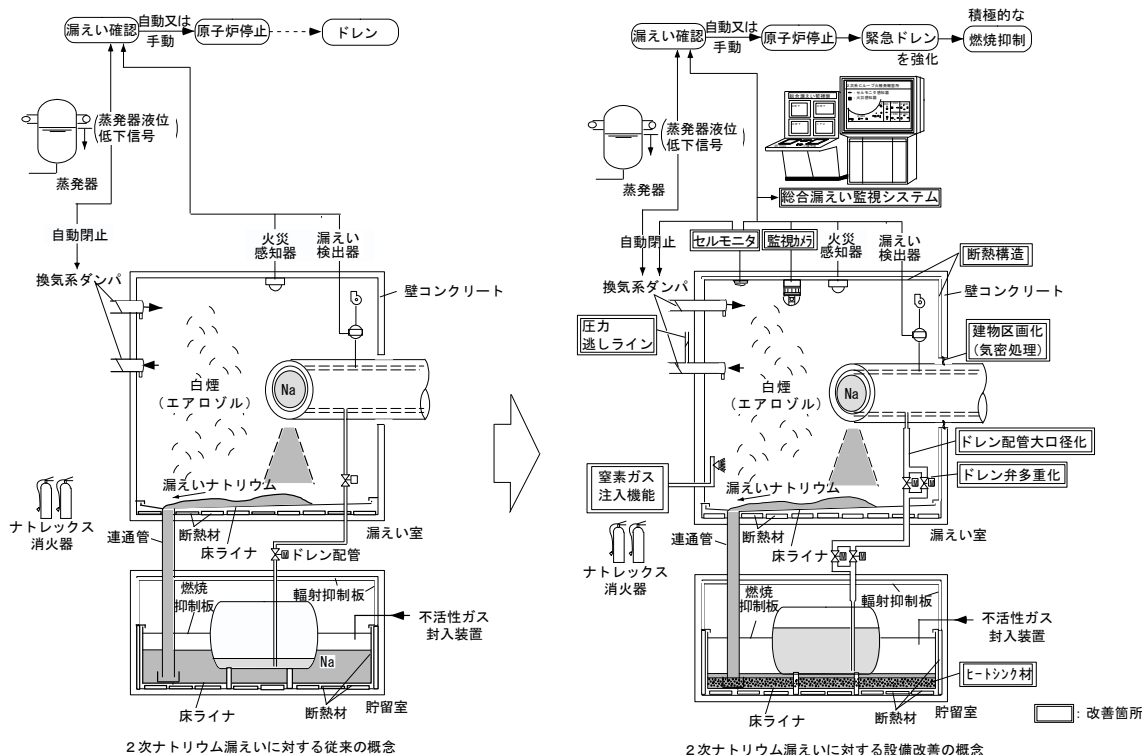
もんじゅナトリウム漏えい対策設備の改善

○ 2種類の腐食機構(NaFe複合酸化型腐食及び溶融塩型腐食)の存在が明らかになったことにより、ナトリウム漏えい時の床ライナの腐食減肉量の評価手法を整備し、「もんじゅ」において床ライナ腐食減肉の抑制を目的とした、ナトリウム漏えい対策設備の改善を行うことができた。

水酸化ナトリウム中に溶融した過酸化  
物イオンによる腐食。  
NaFe複合酸化型腐食に比べ、腐食速度  
が5倍程度早い

酸化ナトリウムと反応して複合  
酸化物を作る腐食

○ ナトリウム漏えいの早期発見と系統内ナトリウムの早期ドレン(漏えいを停止)により、床ライナが高温状態である時間を短縮し、床ライナの腐食減肉を抑制することとした。

(基本方針)  
系統内ナトリウムを早期にドレン(漏えいを停止)する  
↓  
床ライナ上でナトリウムが燃えつきる  
↓  
高温状態持続時間を短縮し、床ライナの腐食減肉を抑制

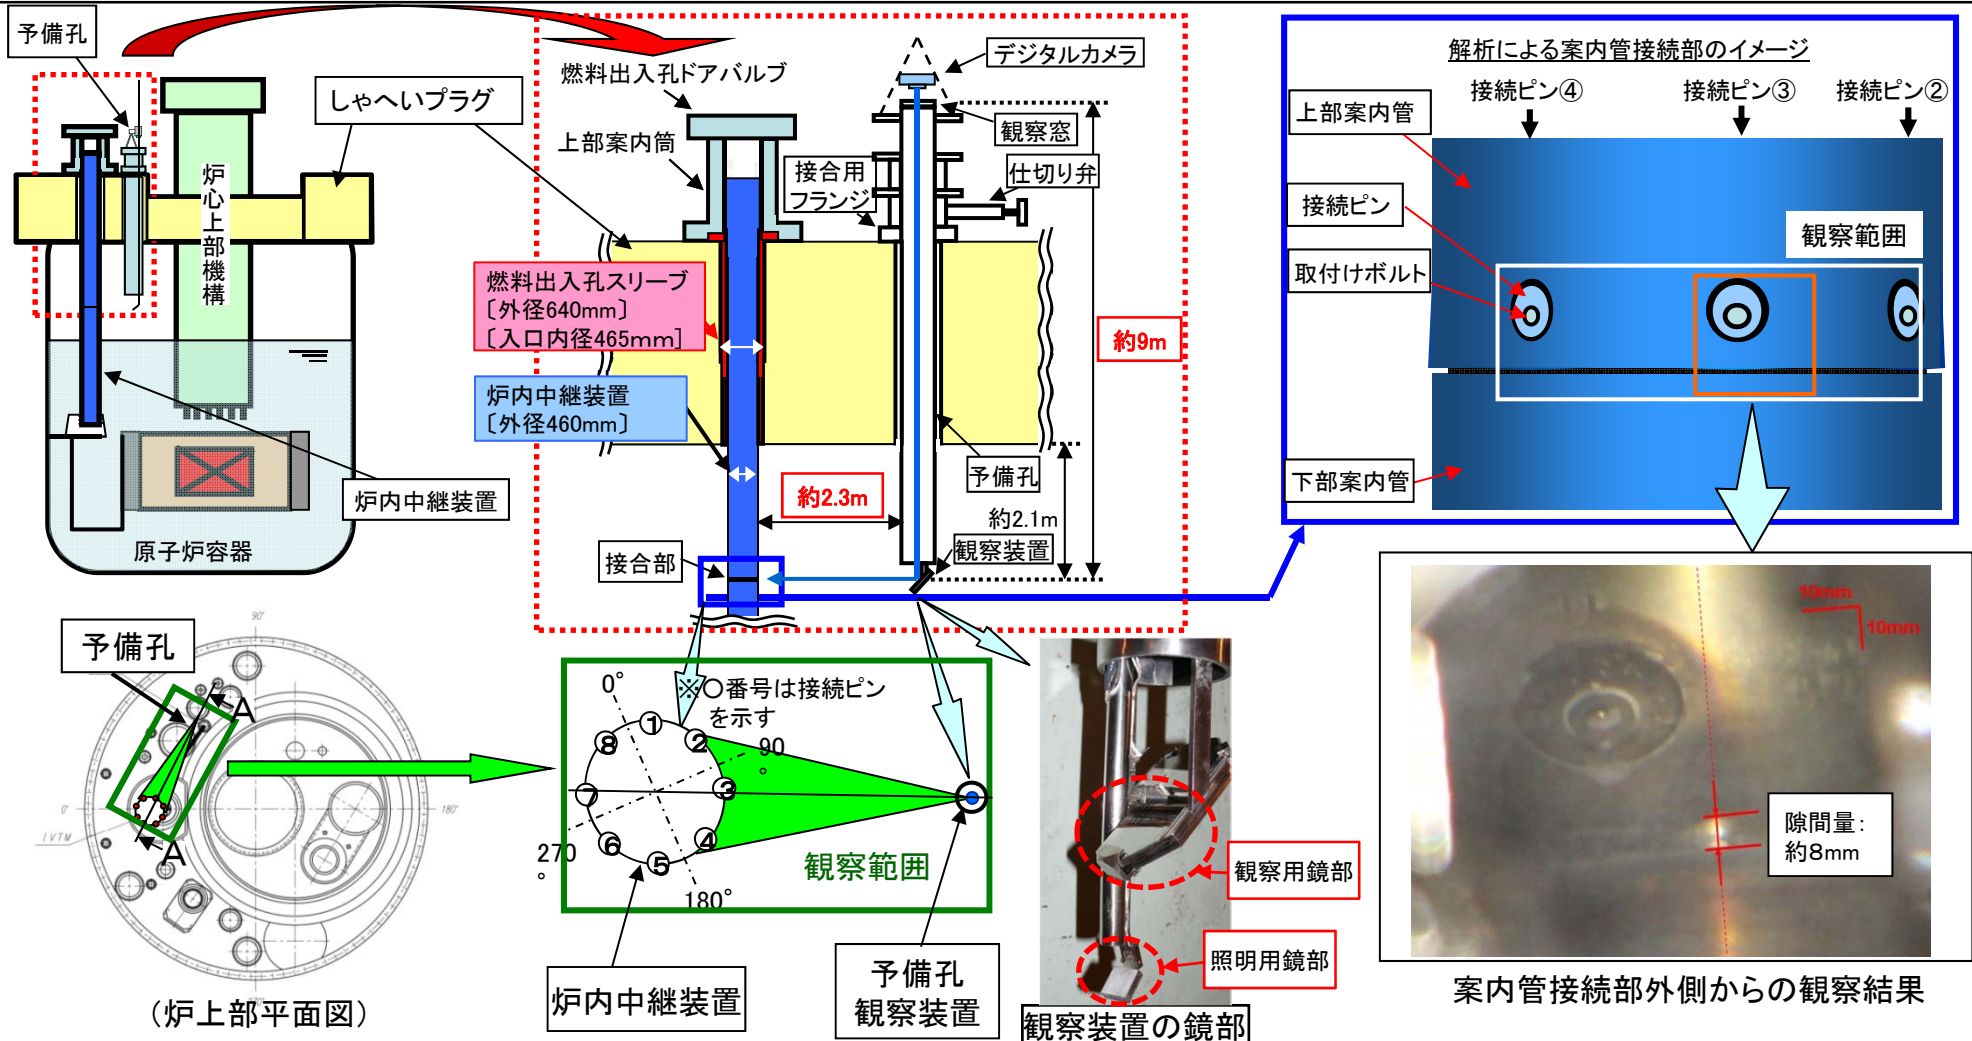
予め観察条件、取扱方法等の最適化のため炉内状態を模擬したモックアップ試験を実施し、観察用鏡部へナトリウムペーパー付着対策用ヒータの取付け、炉内での乱反射防止のため照明光は光束が細い光源を選定、映像ノイズ低減のためのカメラ設定の最適化等の工夫をし、炉内へ挿入、高温アルゴンガス、ナトリウムペーパー雰囲気下での目視観察を完遂した。

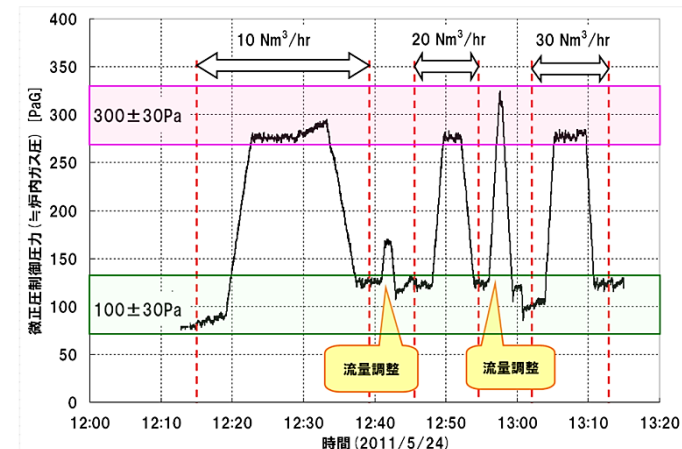
簡易キャスクやプラバッグを使用することから、停止時の原子炉カバーガス圧力よりも更に低い圧力(微正圧)に保持する必要があるため、仮設制御装置を使用

・原子炉カバーガス圧の変動幅は100~300Paとし、各流量(10,20,30Nm<sup>3</sup>/h)に対し圧力制御によるオーバー/アンダーシュートがないことを確認した。

・以上より、微正圧制御装置による原子炉カバーガス圧の制御は十分可能であることがわかった。

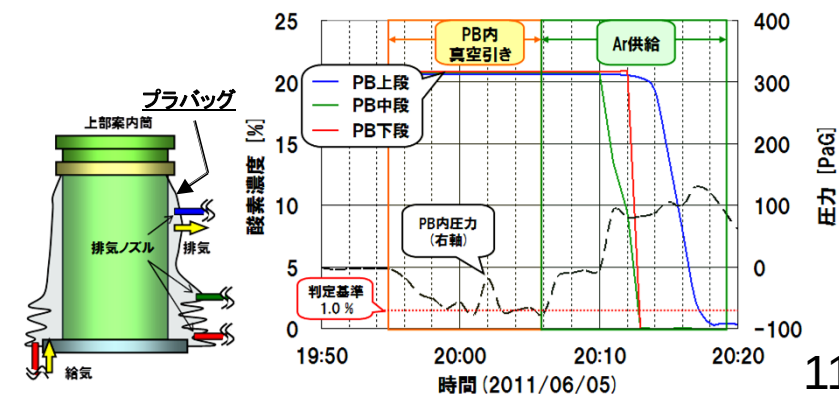
作業時アルゴンガス雰囲気を持続するためのプラバッグ内のガス置換方法の最適化、作業時間短縮方法等を構築

- ・プラバッグには上中下3段の排気ノズルが接続されており、それぞれに酸素濃度計を設置。
- ・プラバッグ下方から比重の高いアルゴンを送り、上方から空気を排気する方法で置換を実施。
- ・下段、中段はほぼ同じレベルにあり、同等の時間で酸素濃度1.0%程度まで低下。
- ・置換開始からおおよそ30分で上段の酸素濃度計が1.0%以下となり、アルゴンガス置換を終了。

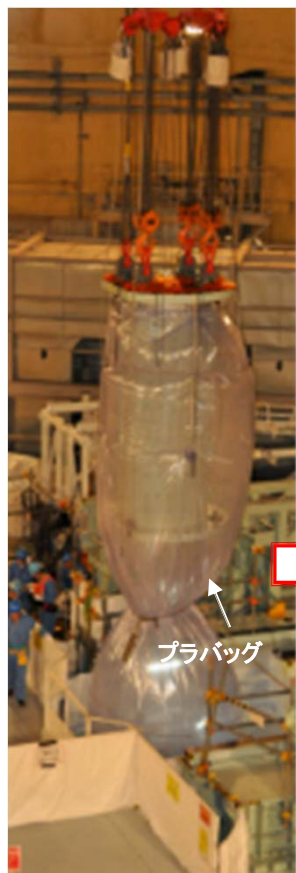
プラバッグ(塩ビシート)を使用し炉上部大型機器を外した

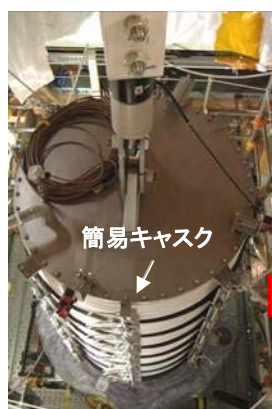
引抜き作業前の状態

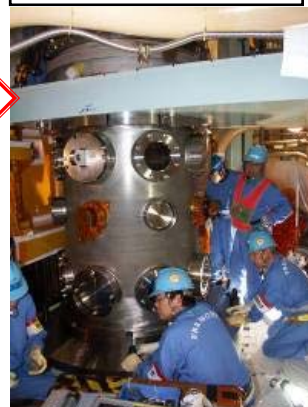
仮設治具によって作業中のカバーガスバウンダリを確保した

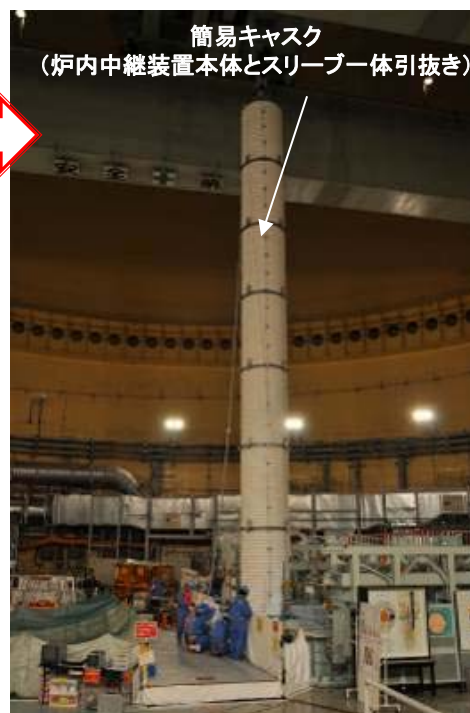
簡易キャスク(耐熱性)を使用し落下した炉内中継装置本体と燃料出入孔スリーブを一体で引き抜いた

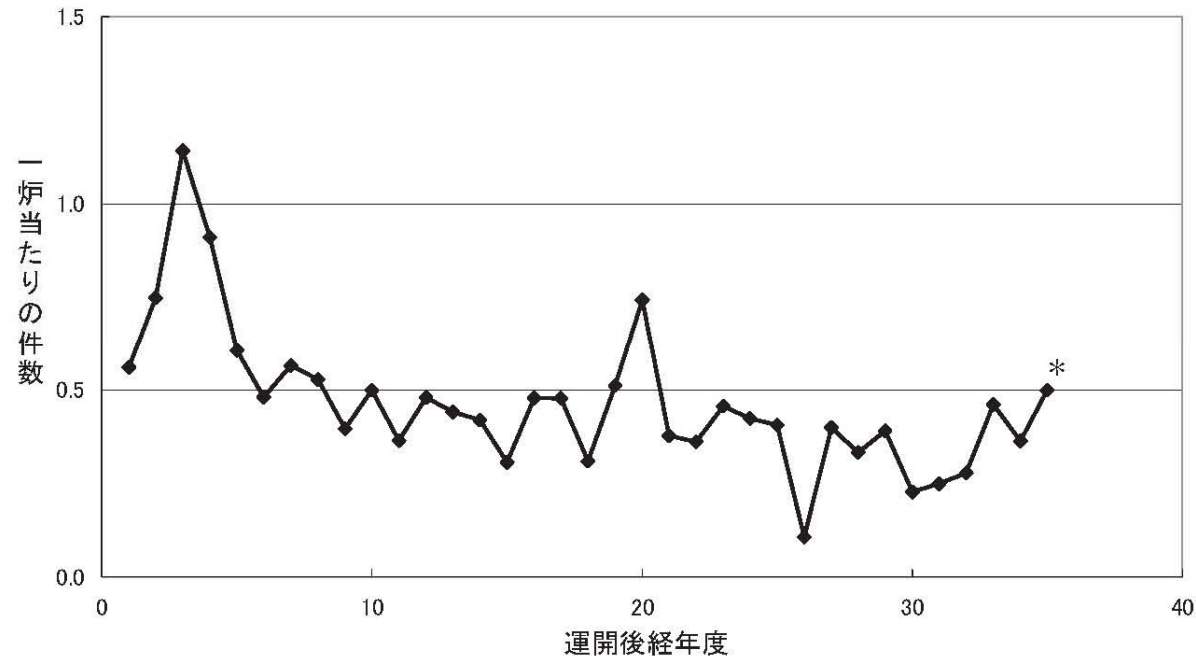
図 XIV-1-3 原子力発電所における運転後経年度別報告件数の推移

- ✓ 我が国の事故故障等の傾向を分析してみると初期に導入したプラントに初期故障が多く、運転開始後3年目に事故故障等発生件数のピークがあり、その後減少している。
