科学技術・学術審議会
研究計画・評価分科会
宇宙開発利用部会
X線天文衛星「ひとみ」の
異常事象に関する小委員会
(第2回H28.5.31)

X線天文衛星ASTRO-H「ひとみ」 異常事象調査報告書 A改訂

平成28(2016)年5月31日

宇宙航空研究開発機構

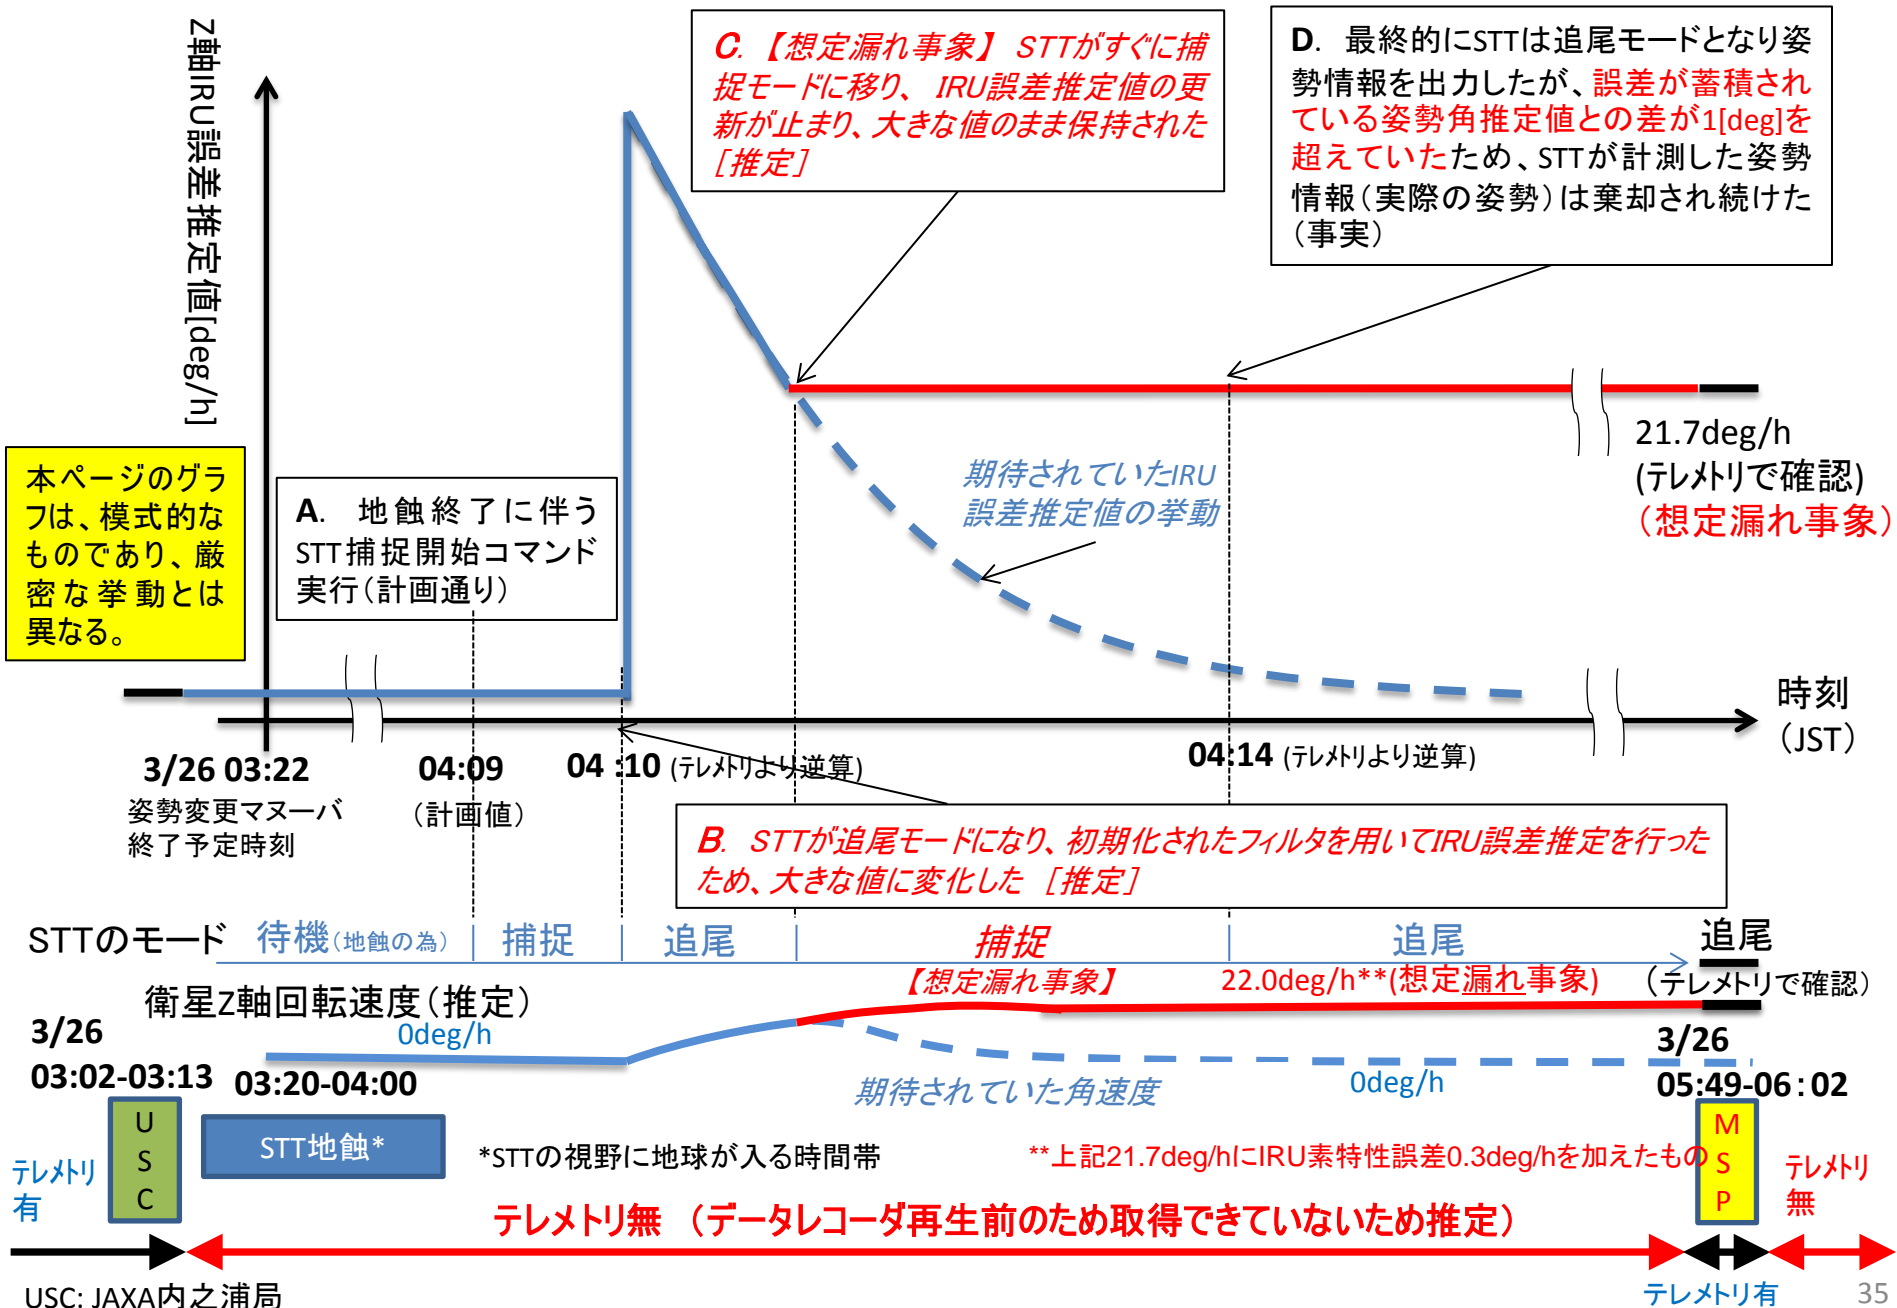
4.2 異常発生メカニズム①: IRU誤差推定値の動き

- ASTRO-Hは通常時、慣性基準装置(IRU)とスタートラッカ(STT)の情報をもとに姿勢決定を行う。【補足A参照】
- 3/26の姿勢変更運用は、姿勢変更中はSTTデータの取り込みを一時的に停止し、姿勢変更運用終了後にSTTデータの取り込みを再開する運用としていた。STTデータの取り込み再開の際、IRU誤差推定値【補足B参照】が一時的に実際の誤差推定値よりも大きな値となり、その後、STTデータによる補正により正常値範囲内に収束する動作を行うことを想定していた。
- しかしながら、3/26の姿勢変更運用終了後、IRU誤差推定値が実際とは異なる高い値を保持し続け、その結果、MSP局のテレメトリとして21.7[deg/h]という高いIRU誤差推定値が確認されたと考えている。
- この場合、実際には衛星が回転していないにもかかわらず、姿勢制御系が衛星が回転していると自己判断し、その結果、回転を止めようとする向きにリアクションホイール(RW)を作動させたと判断している。
- IRU誤差推定値が高い値を保持する要因について、搭載ソフトウェアを用いてSTTのモード遷移をインプットしてシミュレーションしたところ、次ページに示すSTTの動作においてIRU誤差推定値が高い値のまま保持されることを確認した。
- なお、IRU誤差推定値が高い値に保持された件についてFTAを行い、IRUの異常や搭載コンピュータのハードウェア異常といったその他の要因により、高い値に保持される可能性は低いと判断している。

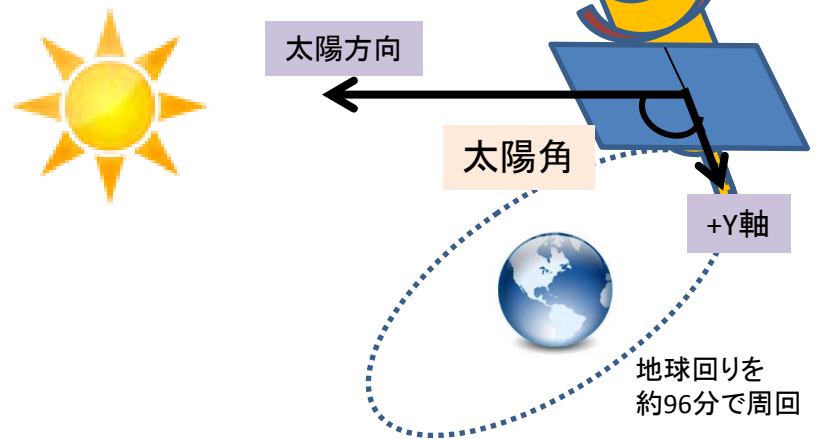
衛星姿勢異常

- 姿勢制御パラメータが異常になって以降、衛星が1時間に約21.7度の割合でZ軸回りにゆっくり回転を始めた
- 最後にテレメトリを確認できたMGN局での太陽角は約123度であった(すなわち、太陽電池パネル裏面から太陽光入射していた)。

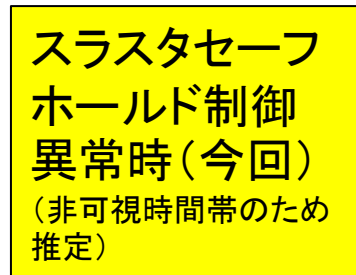
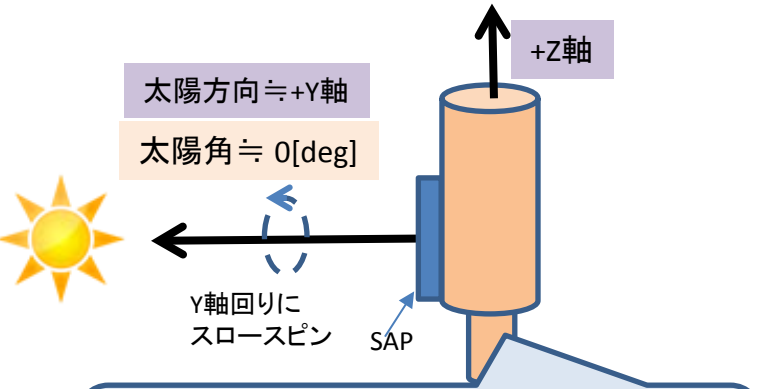
【補足E】 異常発生メカニズム③④での衛星挙動(イメージ)

観測中断し(天体指向姿勢を諦めて)、スラスタによる姿勢制御モード(RCS SH)に遷移したと考えられる

不適切なスラスタ制御パラメータ設定により、想定と異なる噴射したと考える

- 衛星の角速度が増加したと考えられる
- 回転によって大きな荷重が加わる部位(太陽電池パドル、EOB等)が破断し分離したと考えられる

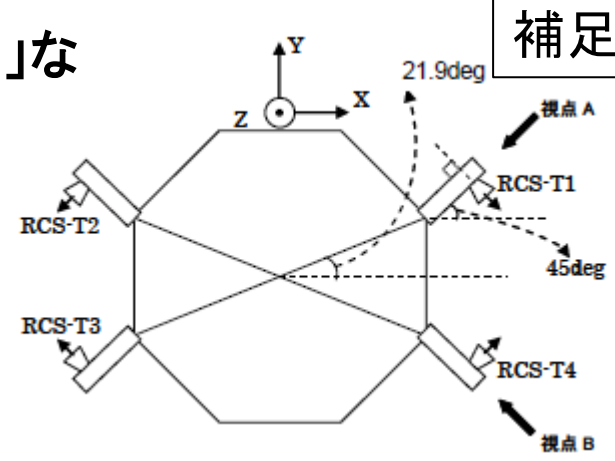
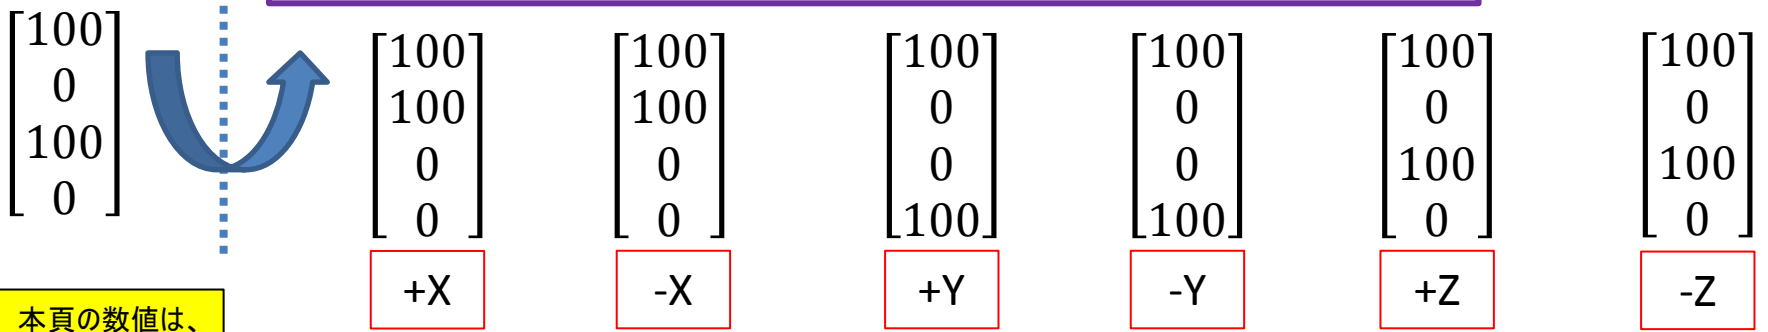
【補足】「RCS制御パラメータ設定値の一部が不適切」な場合の衛星挙動概略について

RCS駆動マトリクスにおける、「負方向トルク積要求値に対するスラスタ噴射時間を求める係数」(下図中の赤枠部)について、本来は全て正值にすべき所、負値のまま設定した場合の衛星挙動概略を記す。

結果として、XYZ三軸共に、マイナス軸周りのトルク積要求値を設定してもプラス軸方向のスラスタ噴射となる為、一方向に増速し続ける。
