科学技術・学術審議会
研究計画・評価分科会
宇宙開発利用部会
X線天文衛星「ひとみ」の
異常事象に関する小委員会
(第3回 H28.6.8)

第26回宇宙開発利用部会における指摘事項のうち 小委員会にて検証を行う事項についての回答(B改訂)

平成28(2016)年6月8日

国立研究開発法人宇宙航空研究開発機構

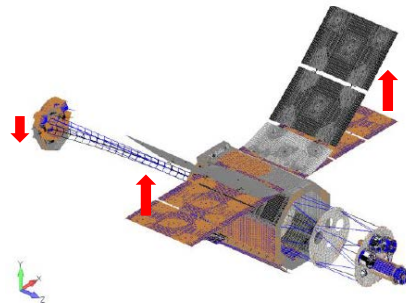
Z 軸回転時変形

下図に Z 軸回りの回転時の SAP の変形図を示す。図から SAP 取付部に大きな曲げモーメントが生じることがわかる。一方、SAP の Y 軸回りの回転については、SAP 取付部周辺に曲げモーメントが加わらないため、他の軸に比べて許容角速度がかなり大きくなるので省略した。
