**第18号科学衛星(PLANET-B)「のぞみ」の火星周回軌道への  
投入失敗に係る原因究明及び今後の対策について**

**平成16年5月26日  
宇宙開発委員会**

**平成16年5月21日  
宇宙開発委員会調査部会**

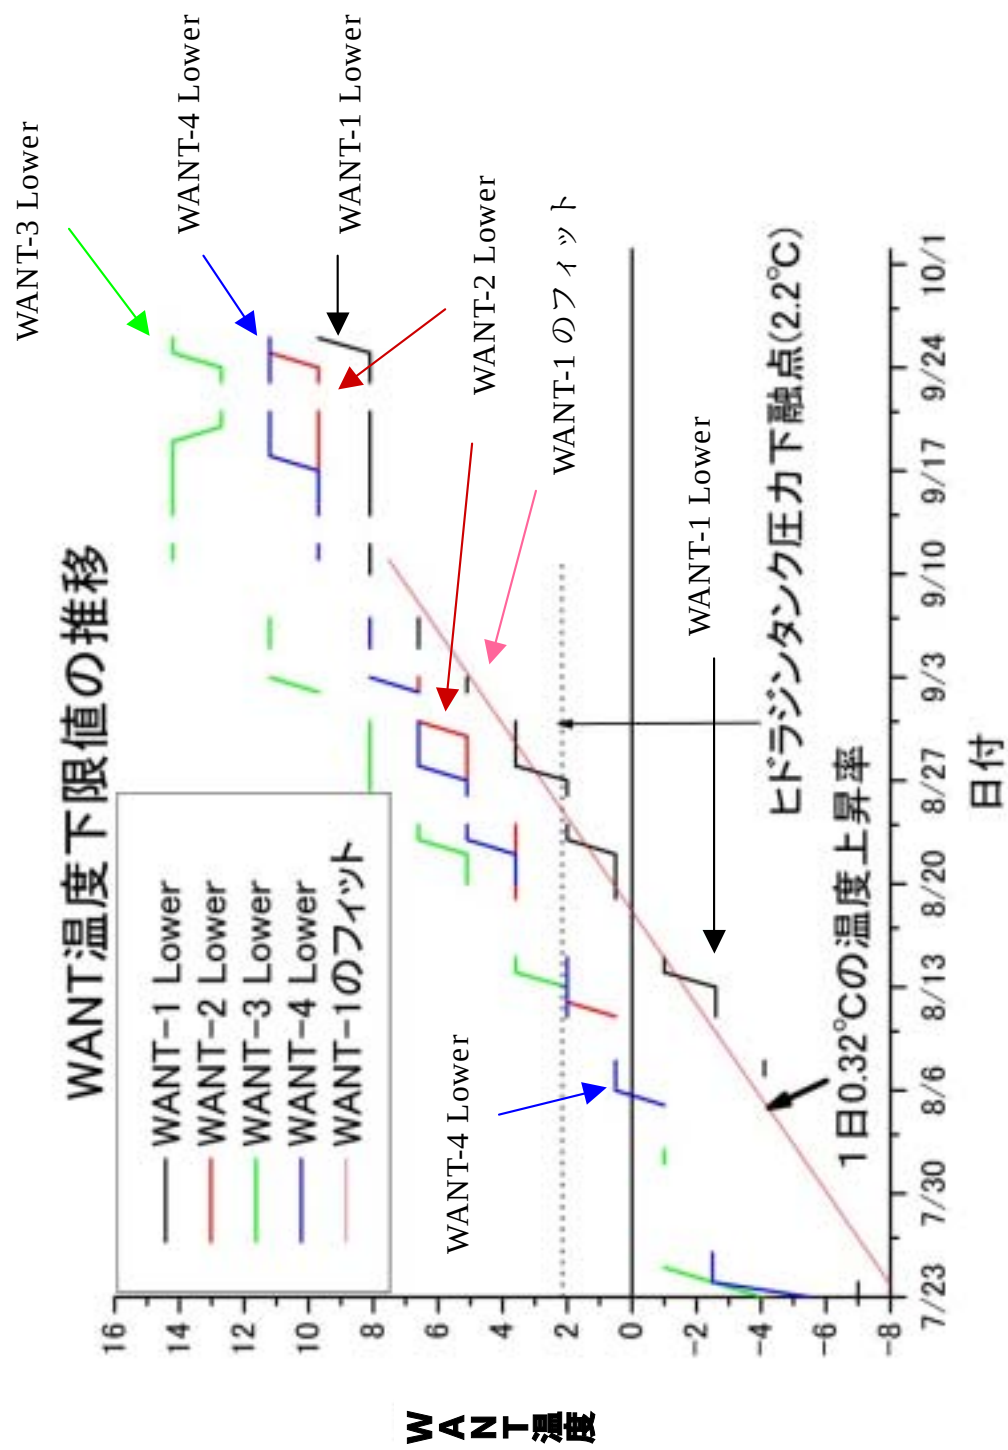
図1-3-2 1ビット通信による温度測定点の温度推移

なお、同年8月末には、観測機器の発熱を利用すること等により、燃料が解凍温度に達し、9月上旬に補助エンジンが使用できるようになったことから、平成14年12月20日には、第1回地球スウィングバイに成功、続いて、平成15年6月19日には、第2回地球スウィングバイに成功し、火星遷移軌道に衛星を投入した。ただし、メインエンジンに燃料を供給する配管の一部については解凍温度に達せず、メインエンジンは、依然使用不能となっていた。この7月下旬から9月下旬にかけての温度測定点の温度推移は、図1-3-2に示すとおりである。

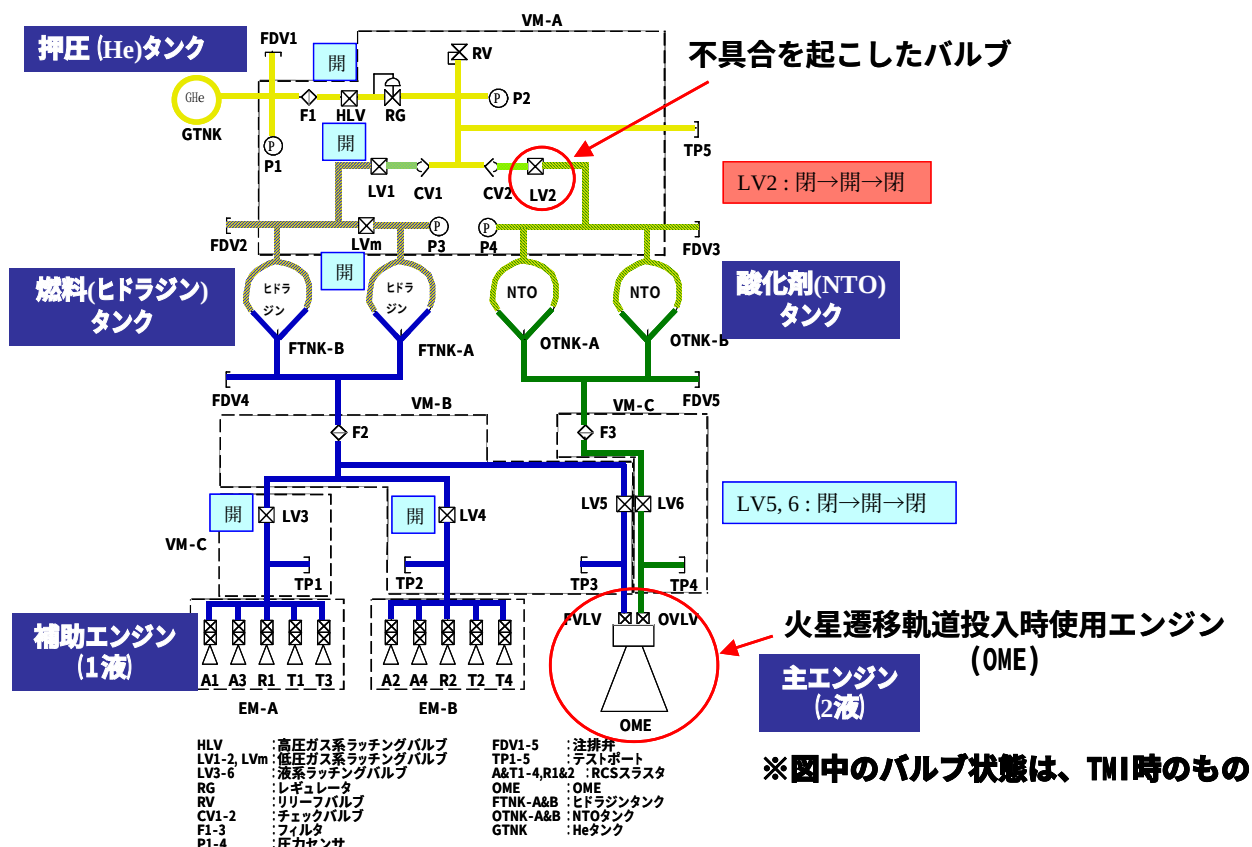
図 II - 1 - 1 「のぞみ」推進系システム系統

そこで酸化剤タンクに押しガスを供給する配管に逆流防止弁として設置されている酸化剤ガス系ラッチングバルブLV2（図II－1－1参照）に、開のコマンドを送信（同日18:20UTC）した結果、次の事象を観測し、推進系は正常な状態に復帰したと判断している。

TMIでの増速量不足は、TMI時の酸化剤タンクへの押しガス供給能力低下によるものである。この押しガス供給能力低下の要因としては、推進系上のチェックバルブCV2とラッチングバルブLV2が考えられる。今回の場合は、流路が十分に開かない異常があったのはCV2ではなくLV2であることが、次に示すことから判明している。

実際に爆発的な現象が起きるのは、上流で蒸気が液化して一定以上留まる必要があるが、運用実績からの電力余裕確保及び推薬消費に伴うタンク許容温度範囲の緩和により、バルブモジュールA（VM-A）の部分（図Ⅱ－1－1参照）を、NT0タンクよりも10度以上高温に保つ運用が可能であることが確認され、LV2が開の状態でも、CV2と新たな温度制御の二重の安全処置により、上記の懸念は払拭できると判断された。

このことにより、LVの作動異常を生じさせないために、これ以降 LV1、LV2は常時開とする運用をしている。

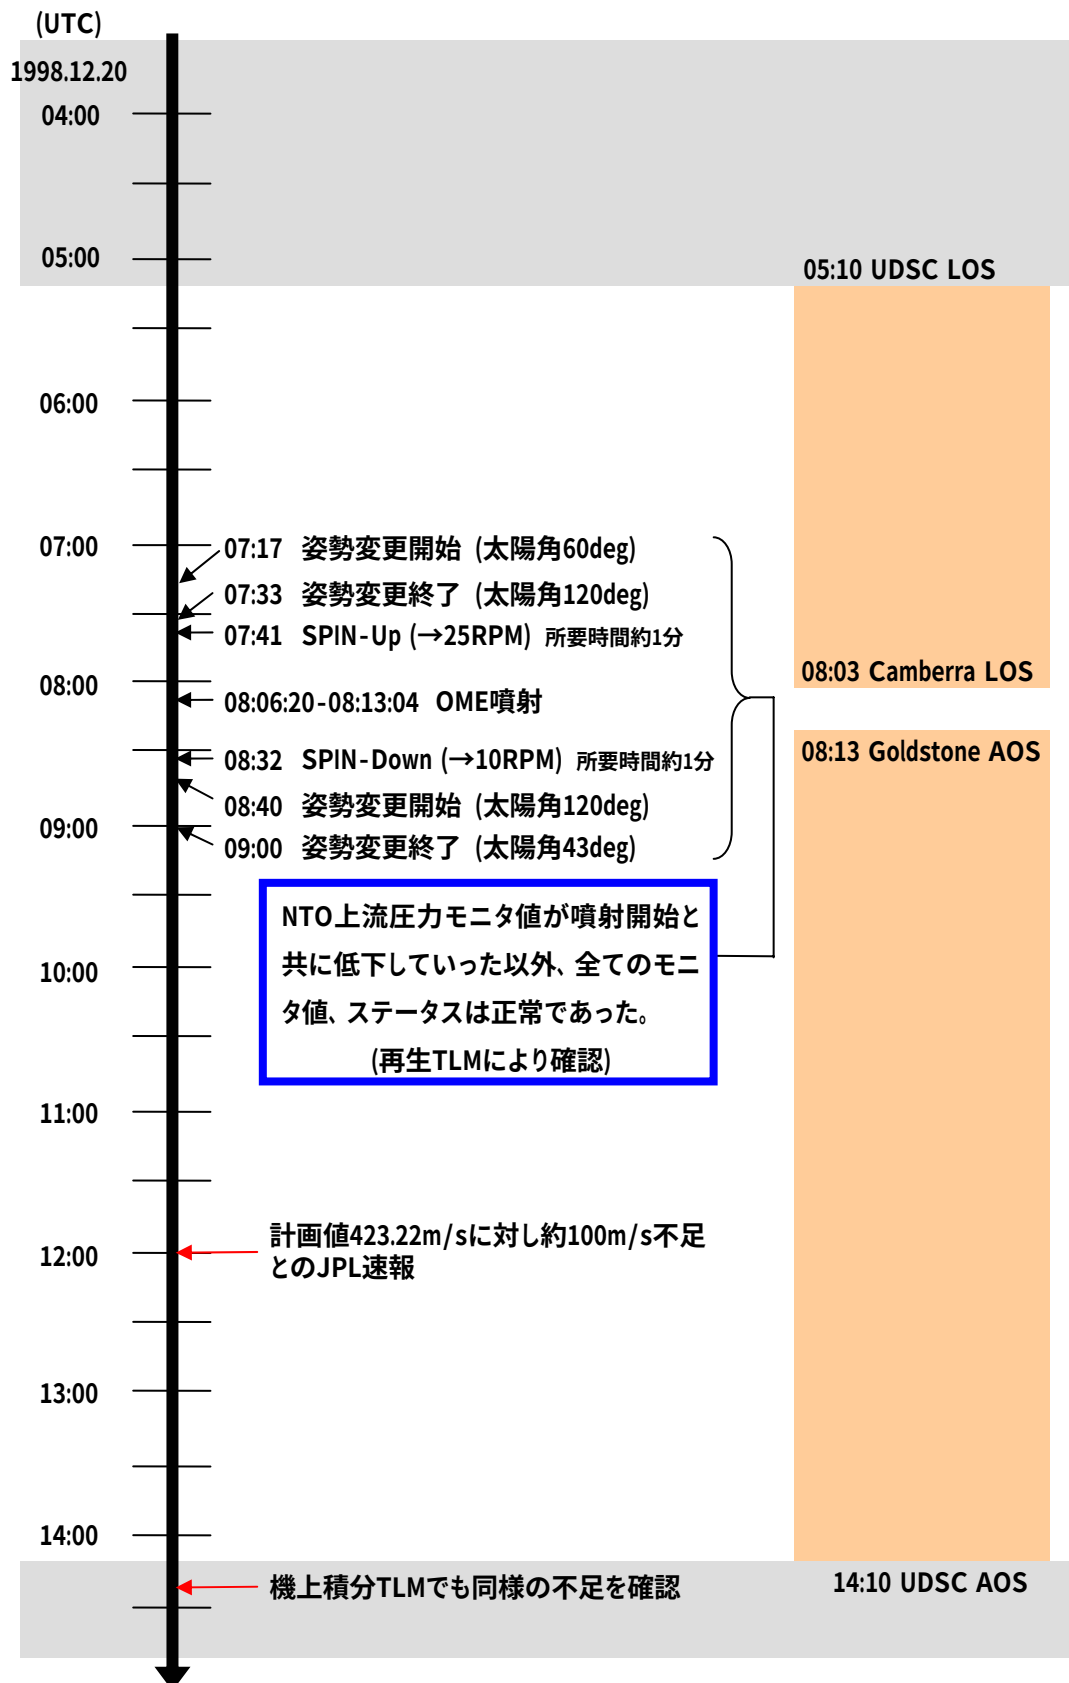
図 II - 1 - 2 平成 10 年 12 月事故発生時の状況 (時刻は UTC)

「のぞみ」は、平成10年7月4日に、M－V型ロケット3号機で打ち上げられ、種々の軌道調整の後、同年12月20日の非可視中（地上追跡局が衛星と直接交信できない時間帯）に自動シーケンスで火星遷移軌道投入（TMI：Trans Mars Orbit Insertion）が実施された。その際に推進系のOMEによる軌道変換が所定の増速量を達成しないという事態が生じている。その状況を時系列に整理し、図II－1－2に示した。

平成10年12月20日12:00（協定世界時（UTC））頃の米国ジェット推進研究所（JPL）の速報によると、所定の増速量である423.22m/sに対して、約100m/sの増速量不足を生じている。

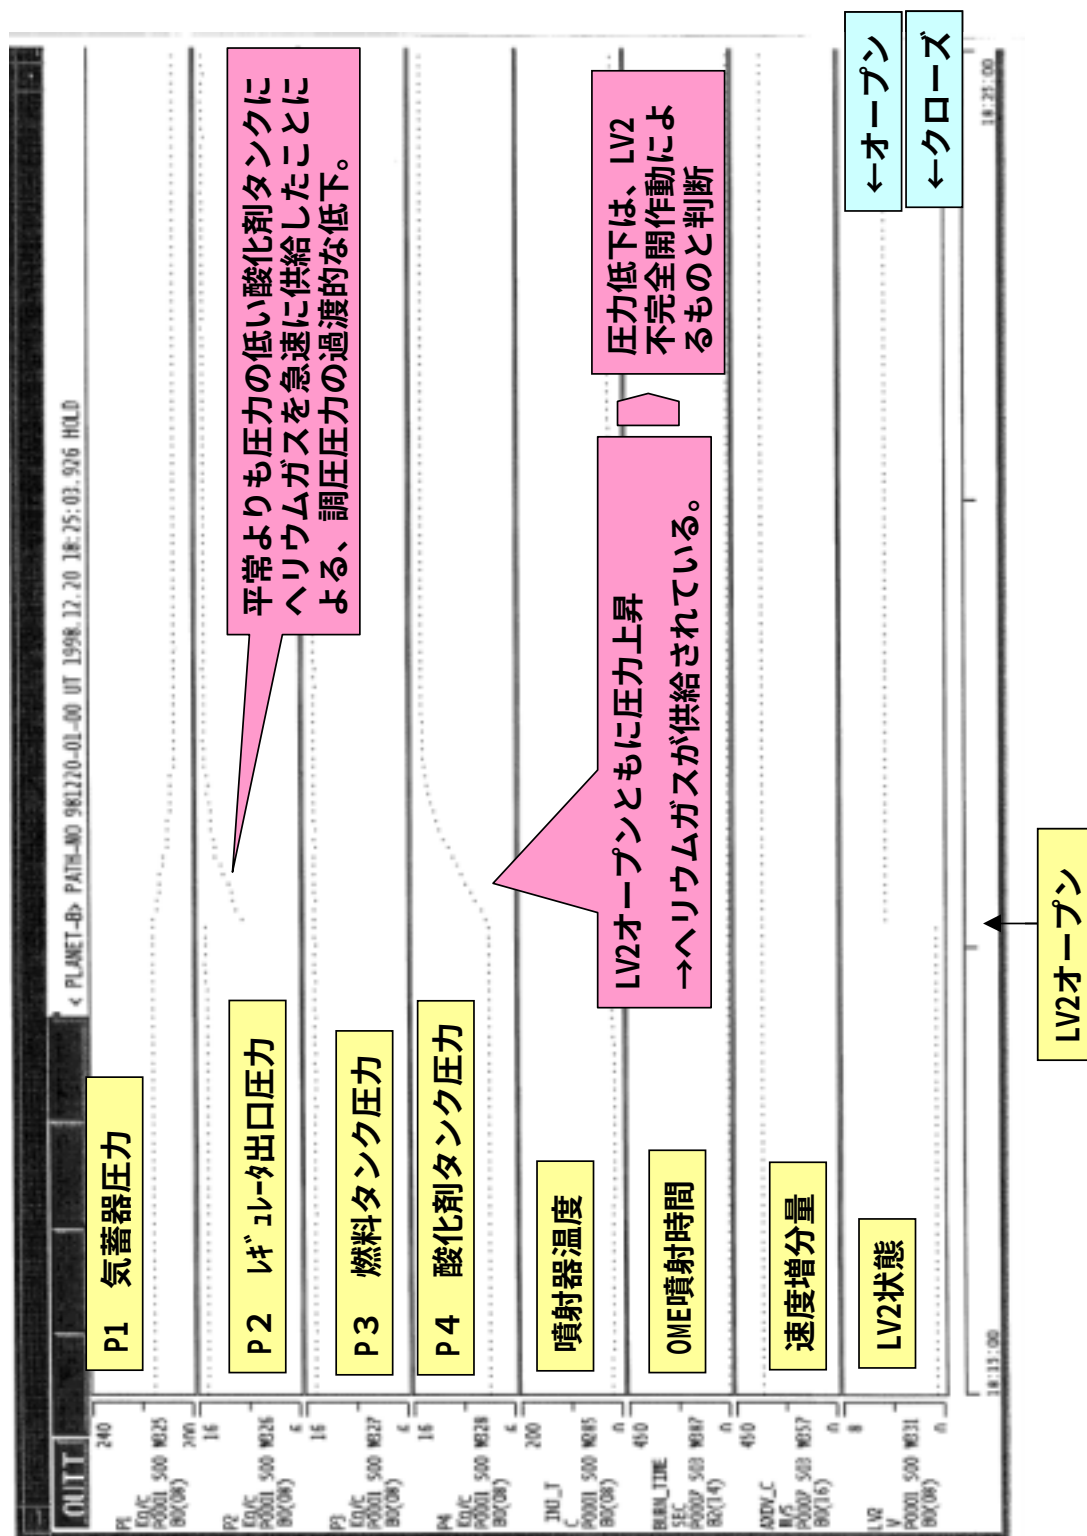
図II-1-4 LV2 開指令の送出時の「のぞみ」の様子 (その1)

- ・ LV2は開のステータスを示したことを確認（図II－1－4参照）。
- ・ LV2作動及びガスの流れによるものと思われる振動を加速度計で検出（図II－1－5参照）。
- ・ 酸化剤タンク圧力が15.1kgf/cm<sup>2</sup> (1.48MPa) まで回復したことを確認（図II－1－4参照）。

- ① LV2を開く指令を地上より送出したことに對し、圧力の数値は正常に戻っている。
- ② 加速度計出力は、LV2が開く際の衝撃やその後ガスが流れたことに伴う振動を計測している。

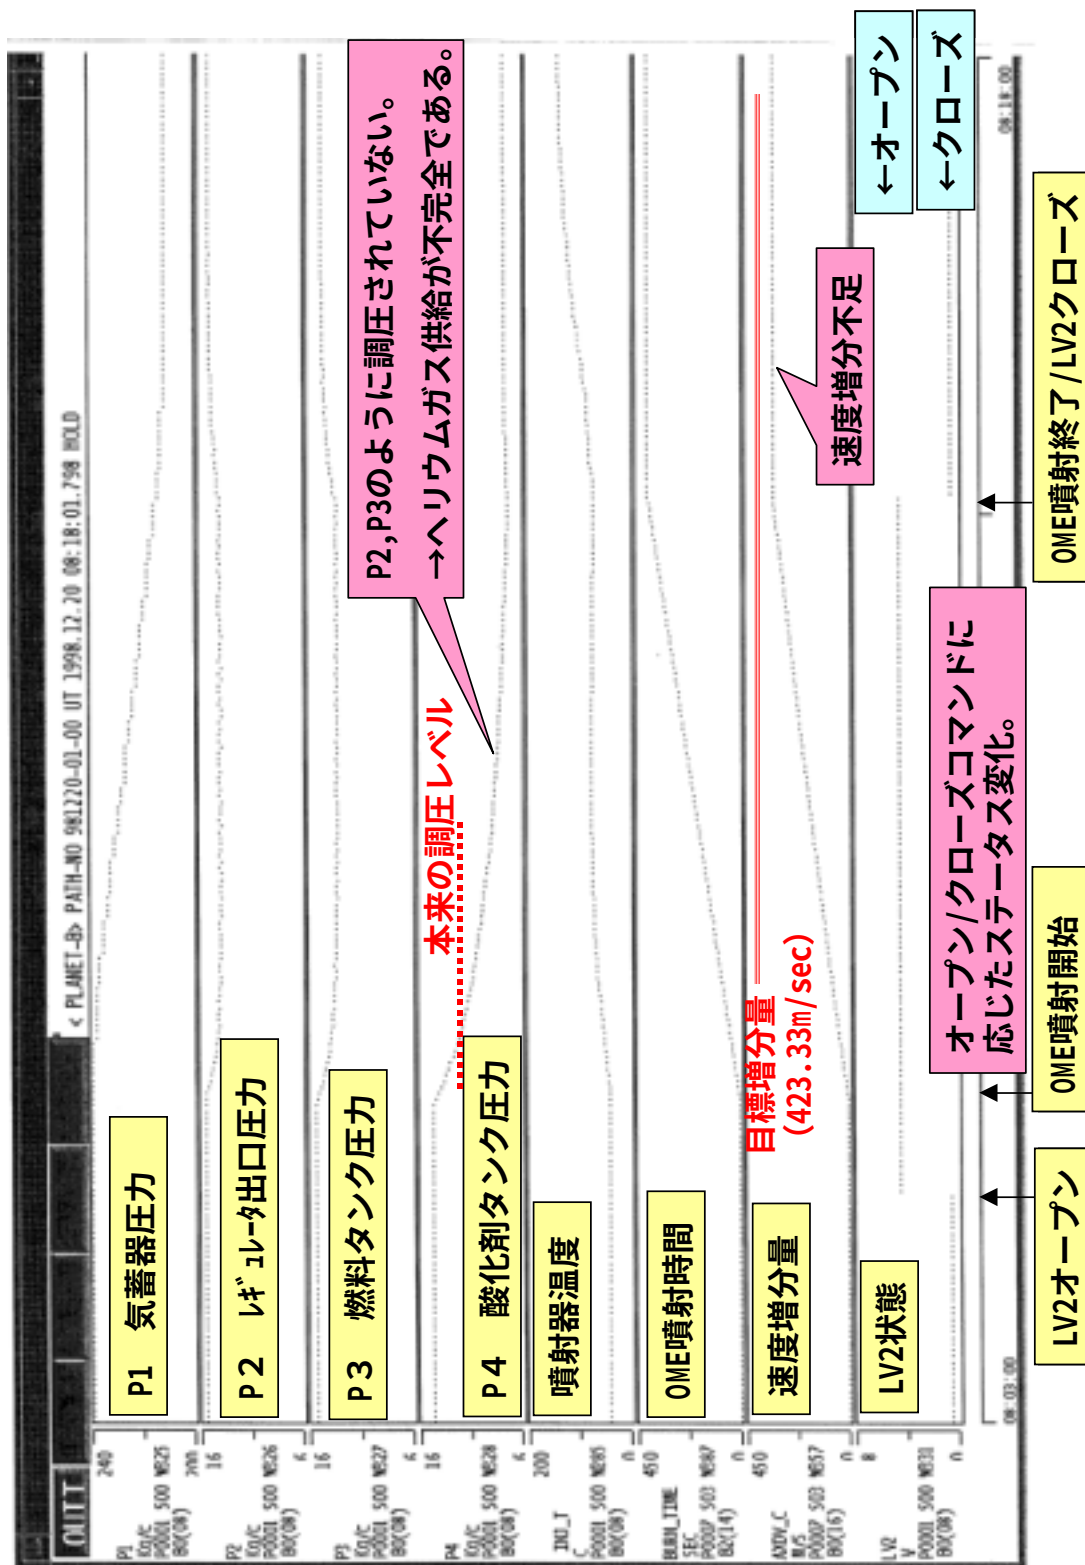
図II-1-6 火星遷移軌道投入 (TMI) 時の OME 噴射の様子

- ・ 酸化剤タンクの圧力はOME噴射中一定に保持されることなく下降を続け、14.6kgf/cm<sup>2</sup> (1.43MPa) から作動終期には7.1kgf/cm<sup>2</sup> (0.70MPa) まで低下している（図II－1－6参照）。
- ・ 加速度も0.97m/s<sup>2</sup>から0.76m/s<sup>2</sup>に低下している（図II－1－7参照）。
- ・ 加速度の積分値は所定の増速量まで達しなかったが、OME噴射は安全のために設定した最大作動時間397.5sに達したため自動停止し、速度増分は所定の423.22m/sに対し327.1m/sと約100m/sの不足を生じている。

- ① LV2のインジケータが開状態を示しているにもかかわらず、酸化剤タンクに押しガスが十分供給されていない。タンク空所容積変化推定値と圧力変化の関係から、供給量はLV2完全開時の2%であったと推定。
- ② 酸化剤タンク圧力が低下。
- ③ OMEに酸化剤が十分供給されずに効率の悪い作動をしたため、OMEの推力が低下。
- ④ 想定外の推力不足のため、所定の速度増分を達成する前にOME噴射が所定の時間経過により打ち切られる。

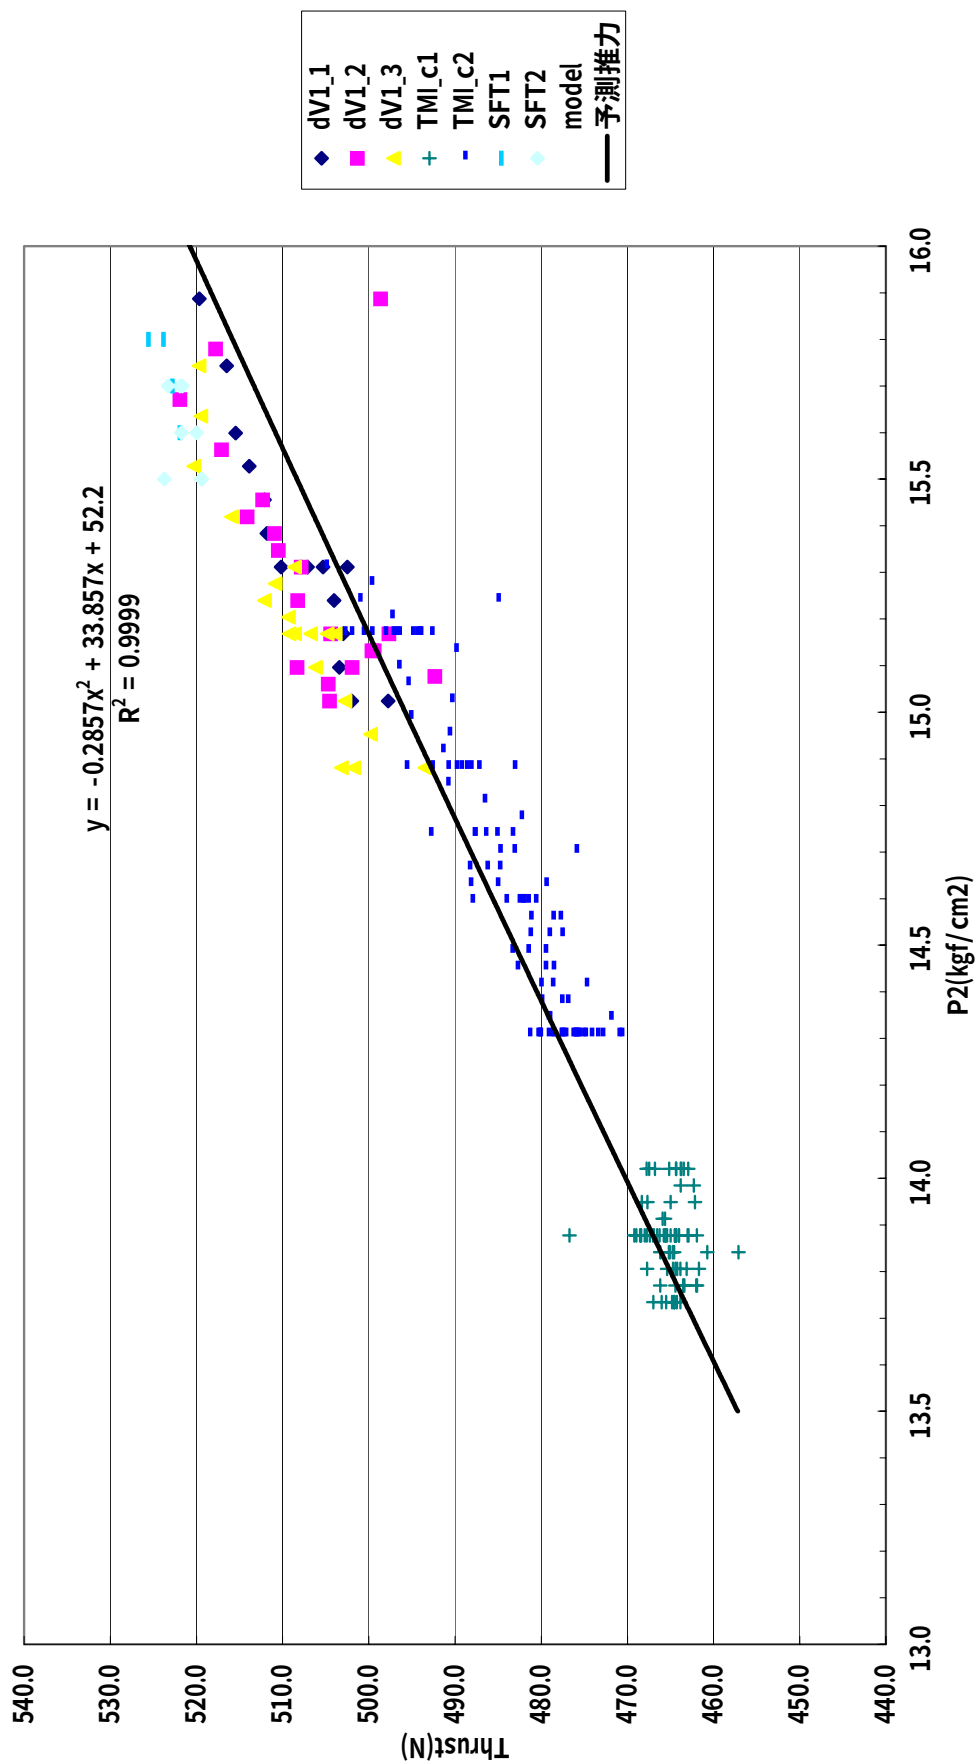
図II-1-8 調圧圧力－推力比較

OME作動時の加速度、タンク圧力データからOMEの推力・比推力及び推薬流量を求め、その特性をレギュレータ調圧圧力（P2）で整理したところ、推進系サブシステム燃焼試験（SFT）及び打上げ初期、TMI\_C1とTMI\_C2はほぼ同様の特性を示しており、TMI\_C

1、TMI\_C2ともOMEの作動状況に問題はなかった（図Ⅱ－1－8参照）。

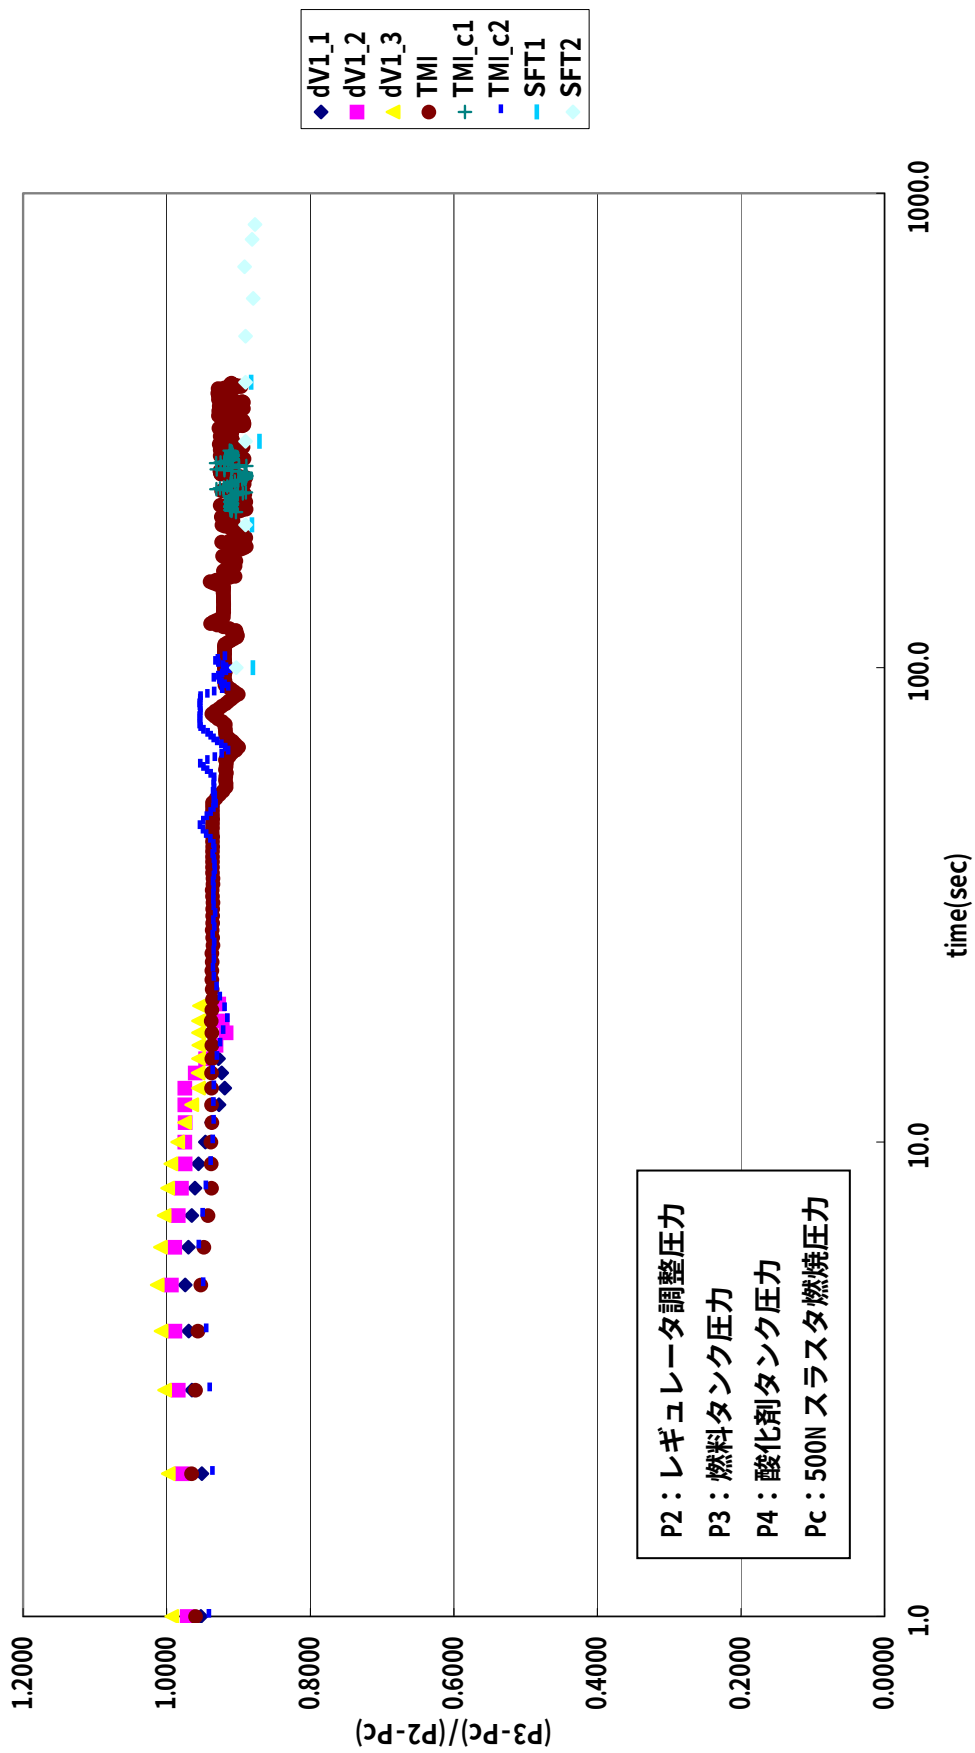
図II-1-9 燃料系圧力トレンド

SFT及び打上げ後のOME作動におけるガス系／液系の圧力損失比をOME作動時間で整理したところ、TMI時の酸化剤系以外はほぼ同様の挙動を示しており、劣化等による特性変化は認められず、供給系は健全であると考えられる（図Ⅱ－1－9及び図Ⅱ－1－10参照）。

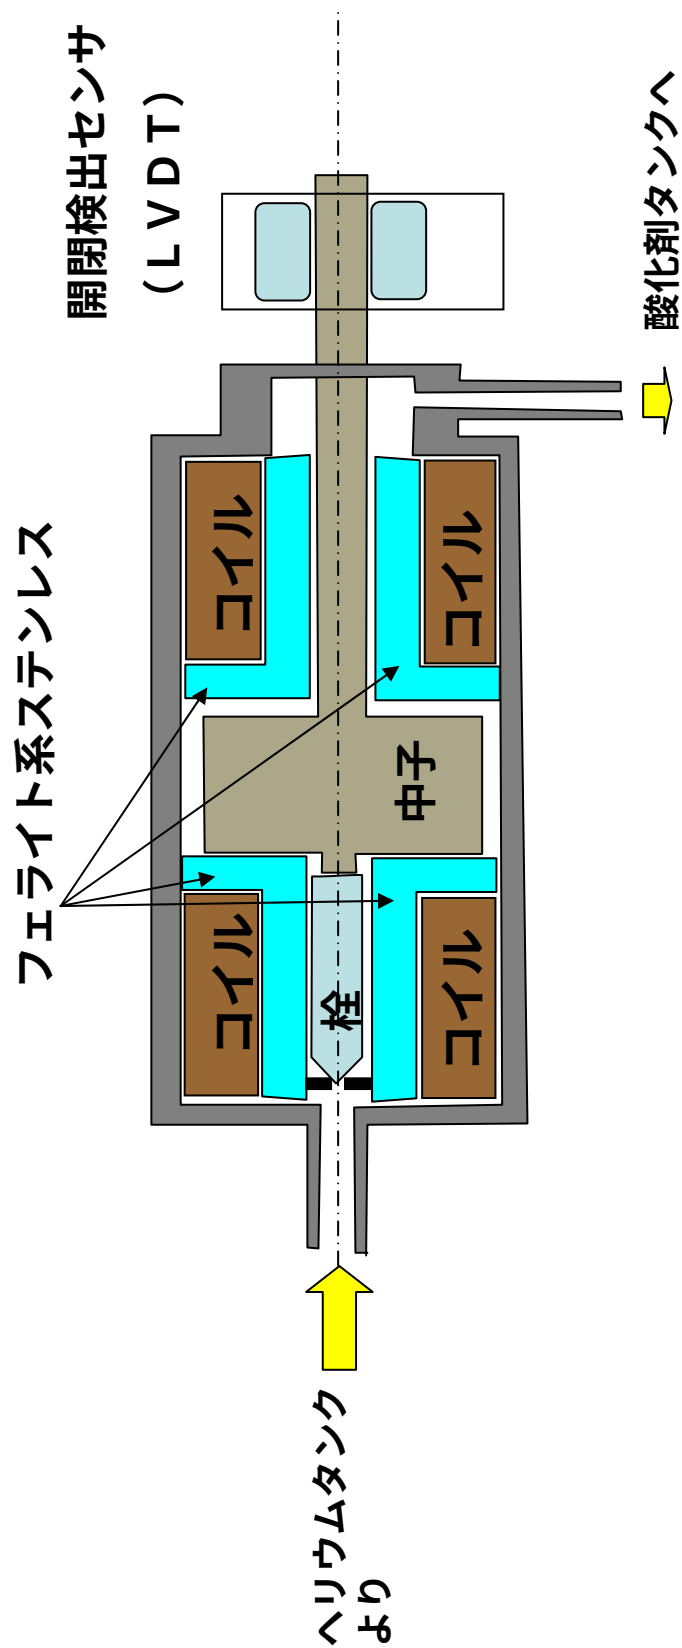
図II-2-1 ガス系ラッチングバルブLV2概略図

しゅう動部の組合せは、栓のしゅう動部分がオーステナイト系ステンレス、バルブ本体がフェライト系ステンレスとなっている。磁性体であるフェライト系ステンレスは電磁弁では不可欠な素材であり使用実績も多いが、一方酸化剤（NT0）に対する耐性については、非磁性体であるオーステナイト系ステンレスと比較すると若干劣っている。フレッチング摩耗を起こした場合、NT0充填後にバルブ本体の当該部分が酸化剤雰囲気により腐食を生じることが想定され、このことにより、しゅう動抵抗が増大したことが考えられる。

以上、検討結果をまとめると、LV2作動異常という不具合が生じた原因は、(2)の1)に示すように、バルブの構造として栓と中子が別構造で差圧により作動する型式であり、栓のしゅう動抵抗増大の影響を受けやすかったこと、及びしゅう動部の材料表面がフレッチング摩耗を起こしたことにより、当該部分が酸化剤雰囲気により腐食を生じしゅう動抵抗が増大したことにあり、この二つの要因の相乗効果による可能性が最も高いと考えられる。

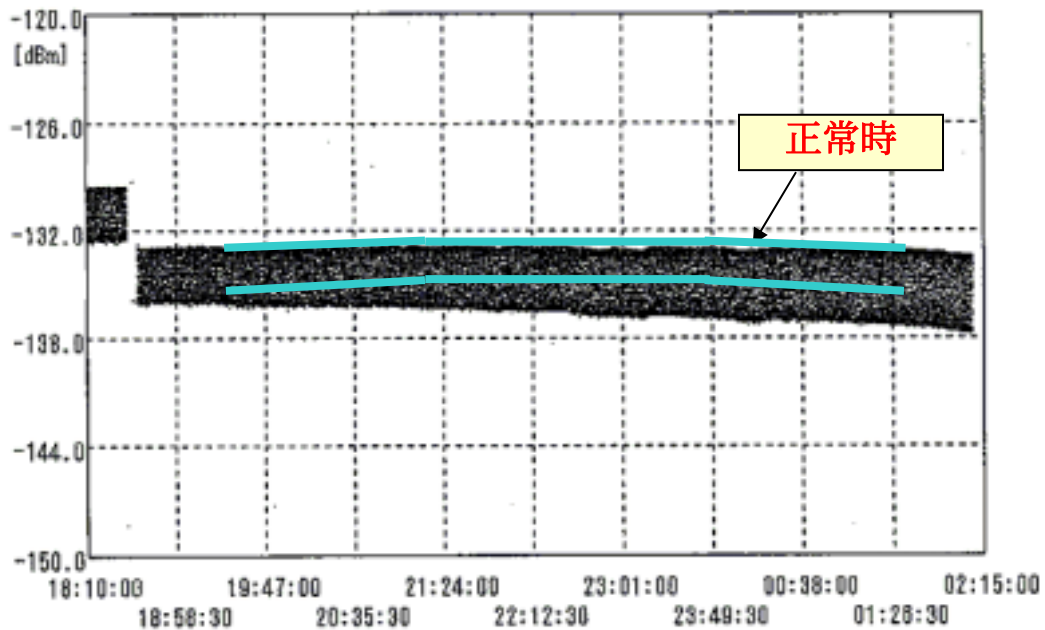
図III-1-5 4月25日の臼田局での「のぞみ」からの電波強度変化  
 正常時の「強度：中央凸、振幅：中央極小」傾向とは異なり、25日は「強度：右下がり、振幅：単調増加」傾向である。これは自動地球追尾が実行されていない場合の特徴と一致する。

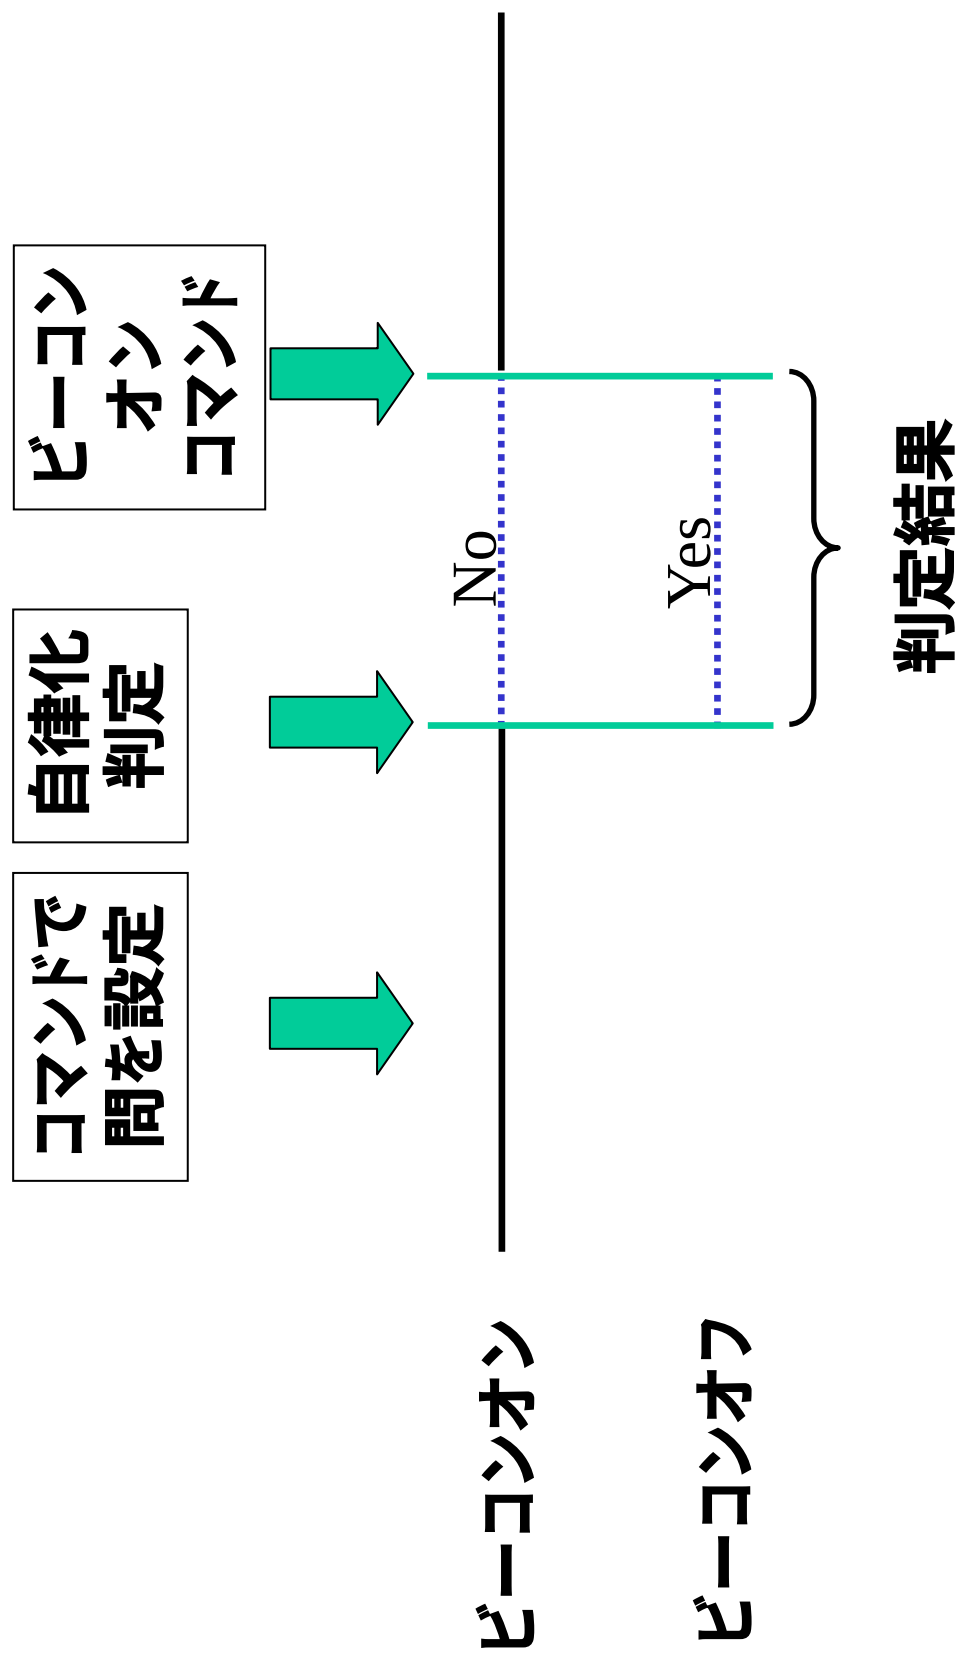
図III-1-8 1ビット通信（自律化機能を用いた通信方法）

「のぞみ」の自律化機能(注10)を利用し、例えば、衛星内部の温度を測定する場合、地上からのコマンドで設定した温度よりも、上であるか否かに応じてビーコンをオン又はオフを行う測定法（以下「1ビット通信」という。）（図Ⅲ－１－8参照）を確立したことによって、その後、衛星の運用に必要なデータ（表Ⅲ－１－2参照）を取得することができるようになった。その結果、CI-PSUがオフ状態であることが判明している。また、1次側回路の故障の可能性は極めて低いことから、CI-PSUは過電流保護回路により定常的にオンにできない状態となったことが推定されている。

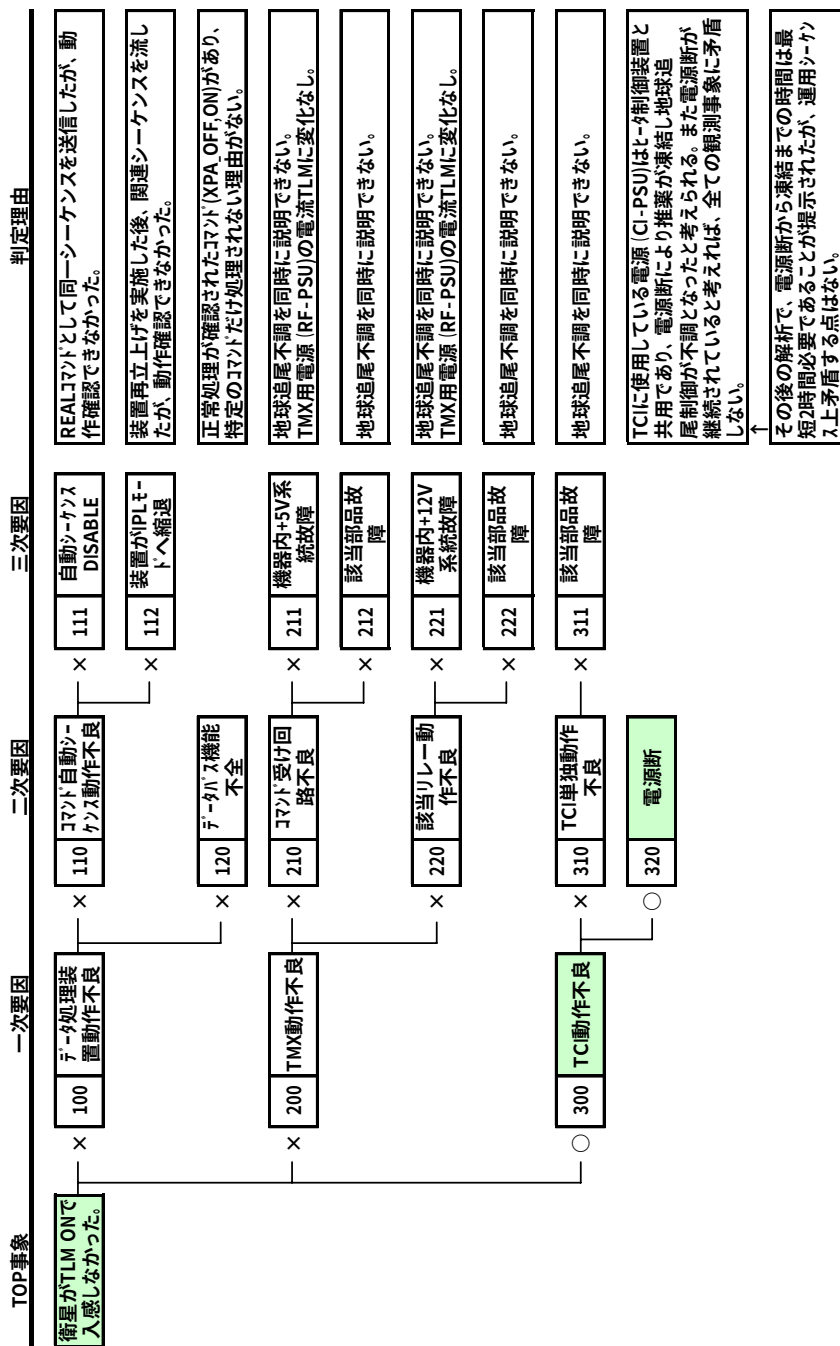
図III-2-1 「テレメモリモードへ変更できない」原因の候補に関する FTA

不具合発生状況に従って故障の木解析 (FTA) を実施した。テレメトリモード (TLM\_ON) で入感しなかったことをトップ事象としてFTAを行った結果は、図III-2-1に示すとおりである。

- ①データ処理装置の動作不良の可能性については、コマンドが正常に発行され、データの取得ができていることから考えられない。
- ②TMXの故障の可能性は、姿勢変更ができなかったことが説明できないこと及びTMXの消費電流に異常が見られないことから考えられない。
- ③TCIの電源断すなわちCI-PSUを定常的にオンとすることができなくなったことについては、姿勢変更ができないことと、テレメトリモードとビーコンモードの切り替えができないことを矛盾なく説明できる。

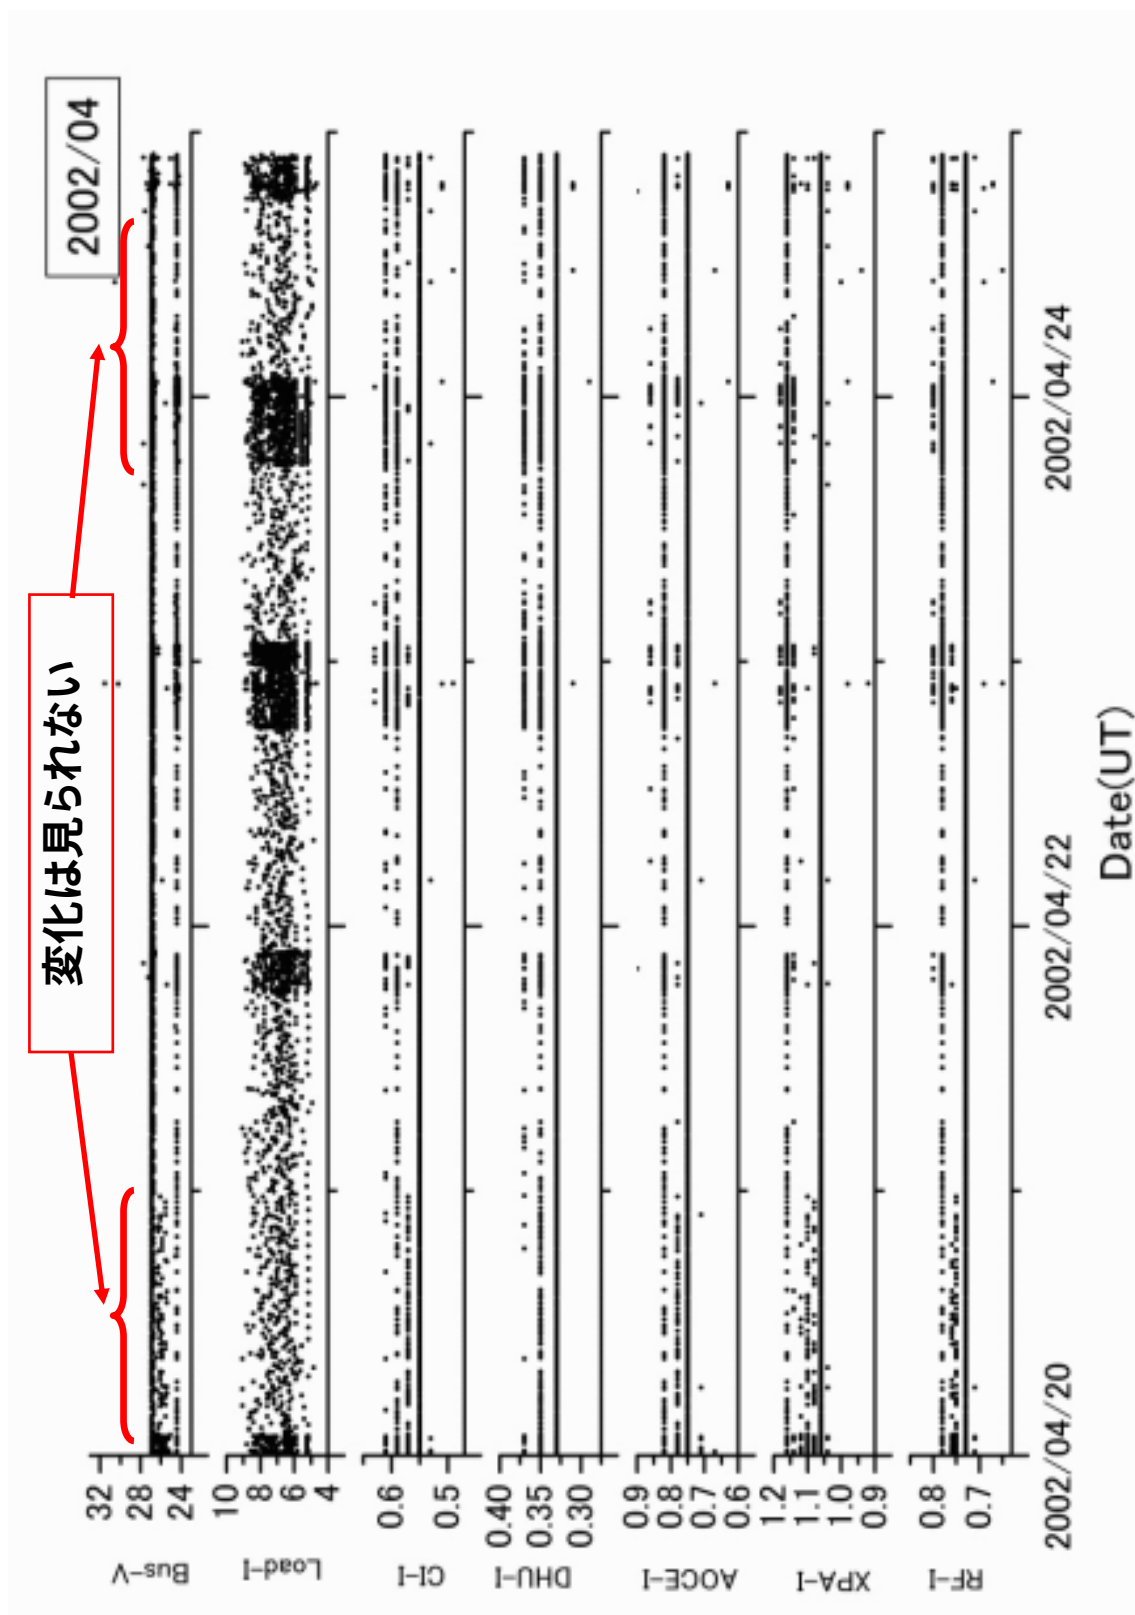
図III-2-3 フレア前後のバス系電圧・電流

トータルドーズによる劣化は、高エネルギー粒子による蓄積効果で太陽電池の劣化などの原因としてよく見られ、消費電力の増大という形で具現する。「のぞみ」が稀な規模の高エネルギー粒子群に遭遇したことは確かであるが、高エネルギー粒子フラックスのピーク（平成14年4月22日）前後で消費電流増加などの大きな劣化は見られない（図III-2-3参照）。図III-1-7下段に示すデータにより推定されるドーズの蓄積量は、「のぞみ」の設計値（Al 1mm厚想定で10krad相当）と同程度であり、設計基準値程度である。このことから、トータルドーズによる劣化による故障の可能性は極めて低いと考えられる。
