**H - Aロケット6号機打上げ失敗の原因究明
及び今後の対策について**

**平成16年6月9日
宇宙開発委員会**

**H - A ロケット 6 号機 打上げ失敗の原因究明
及び今後の対策について**

**平成 1 6 年 5 月 2 8 日
宇宙開発委員会調査部会**

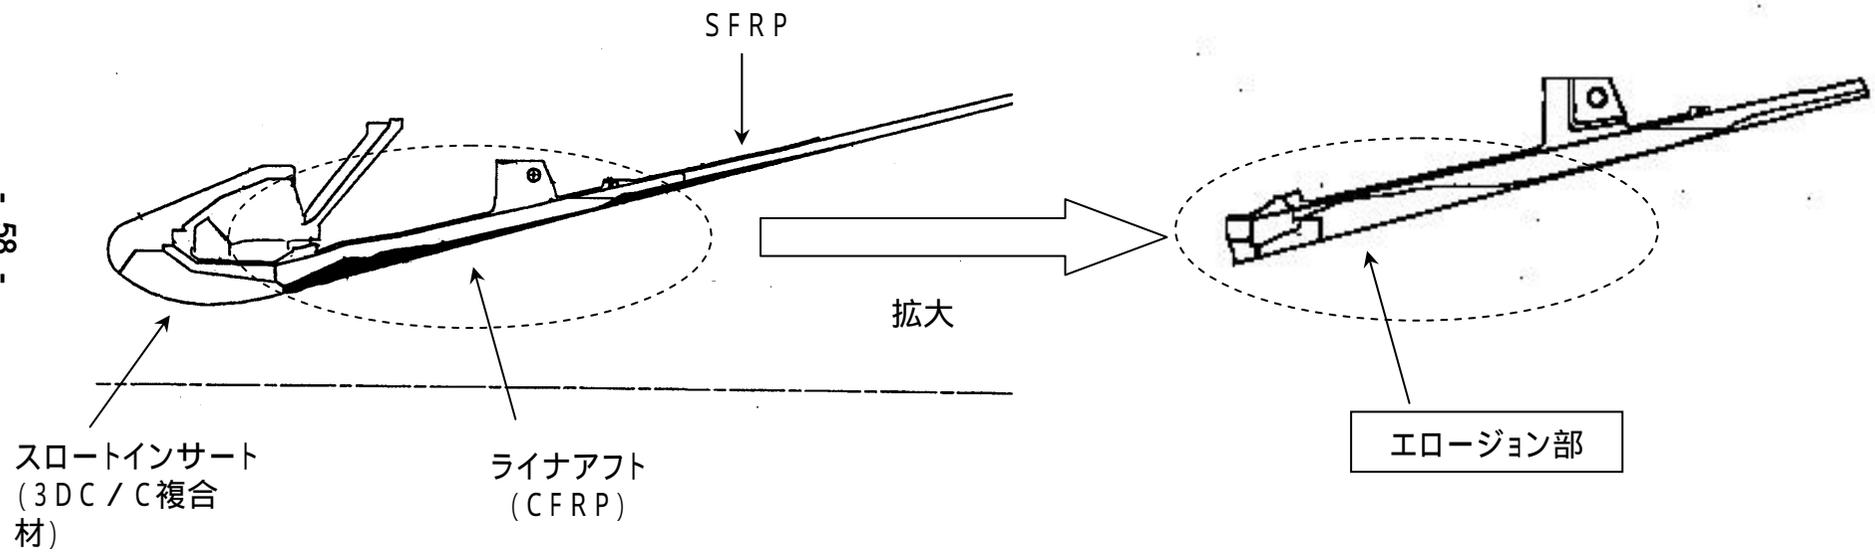
図1 - 3 - 6 地上燃焼試験(QM)における過大エロージョンの状況

機構は、原因究明を行い、ライナアフトBと組み合わされていたライナアフトAの一部が欠落したことにより、ライナアフトBの加熱面と平行な積層面にフェノール樹脂の熱分解ガスによる層間剥離が発生し、近傍のCFRPが脱落したことが原因であると推定した（図1-3-7）。

CFRPの材料変更に当たっては、当時使用可能であった数種類のCFRPについて、試験片を用いた加熱試験、サブサイズモータによる地上燃焼試験等を実施し、層間剥離に対する検討を行った。その結果及び従来の実績等を踏まえ、機構は、地上燃焼試験(QM)まで採用していたCFRPに替えて、SRBで採用していたCFRPを採用した。また、この設計変更にあわせ、製造工程における検査項目を拡充した。

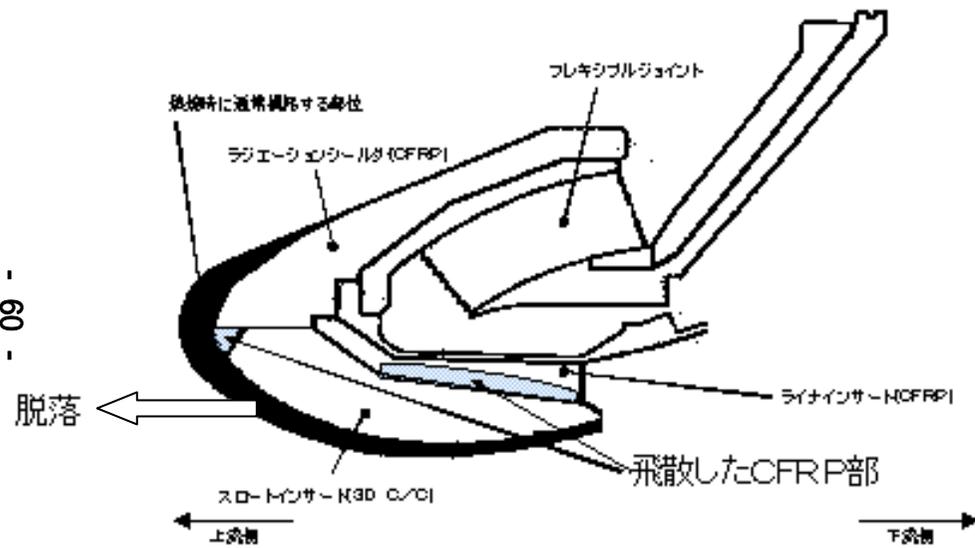
スロットインサート脱落の状況

平成12年6月に行った地上燃焼試験(QM2)において、燃焼末期にスロートインサートがモータケース内に脱落し、CFRPの破片が飛散する不具合が発生した。

機構は、原因究明を行い、燃焼終了とほぼ同時期にスロートインサートがノズル上流側に移動したことにより、ラジエーションシールドの一部を破損し、これが破片となってノズルから排出されたと推定した。さらに、スロートインサートがノズルから脱落したことにより、その背面のライナーインサートが露出し、熱影響を受けて強度が低下している部位が脱落し、ノズルから排出されたと推定した。

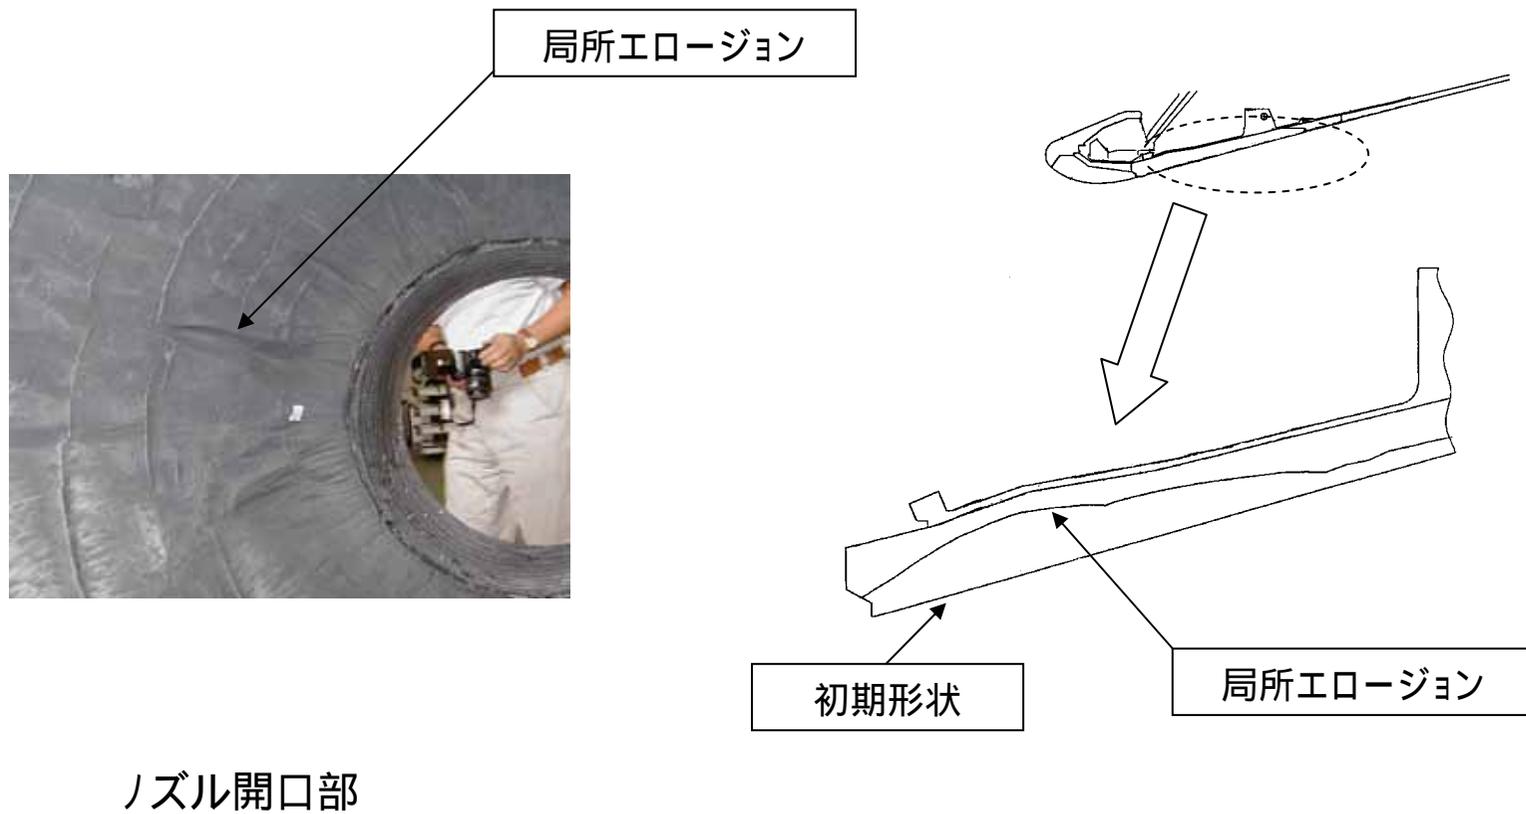
図1 - 3 - 9 地上燃焼試験(QM3)における局所エロージョンの状況

また、地上燃焼試験（Q M 3）で発生した局所エロージョン表面の顕微鏡観察の結果から、炭化層には機械的侵食の痕跡が認められ、炭化層の剥離と脱落が発生していたものと推定される。

QM3	2000年10月	スロートインサート脱落対策の妥当性、機能・性能の最終確認	ノズル開口部に局所エロージョン発生	<ul style="list-style-type: none"> ・ノズル開口部のCFRP断熱材の板厚を増加 ・ノズル外周をCFRP製アウターパネルで補強

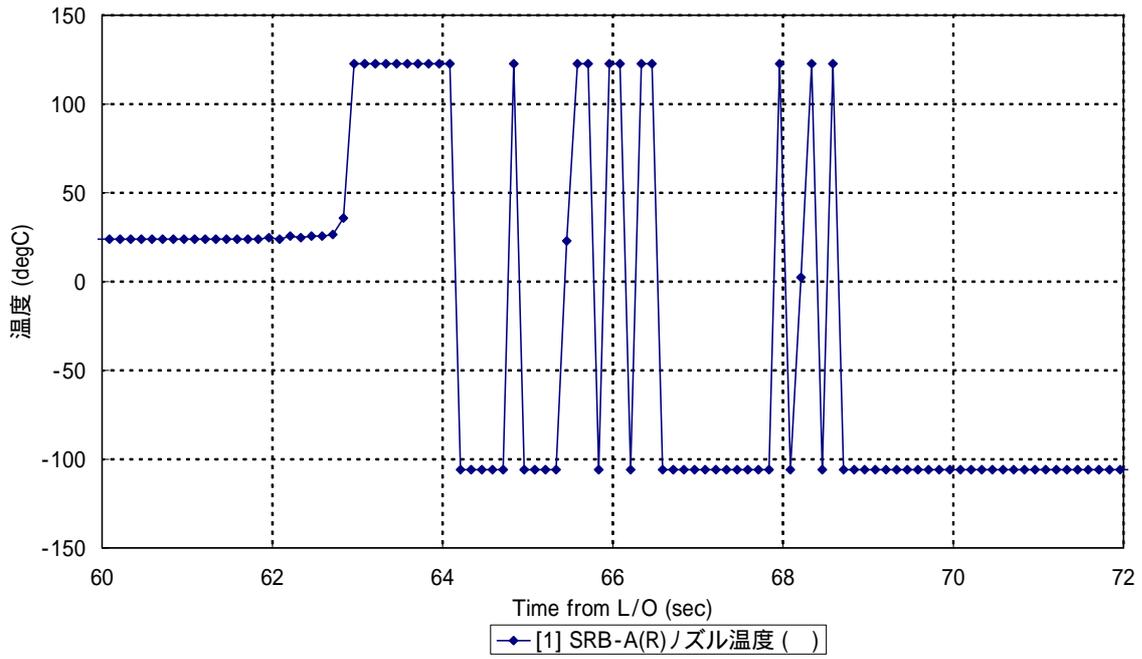
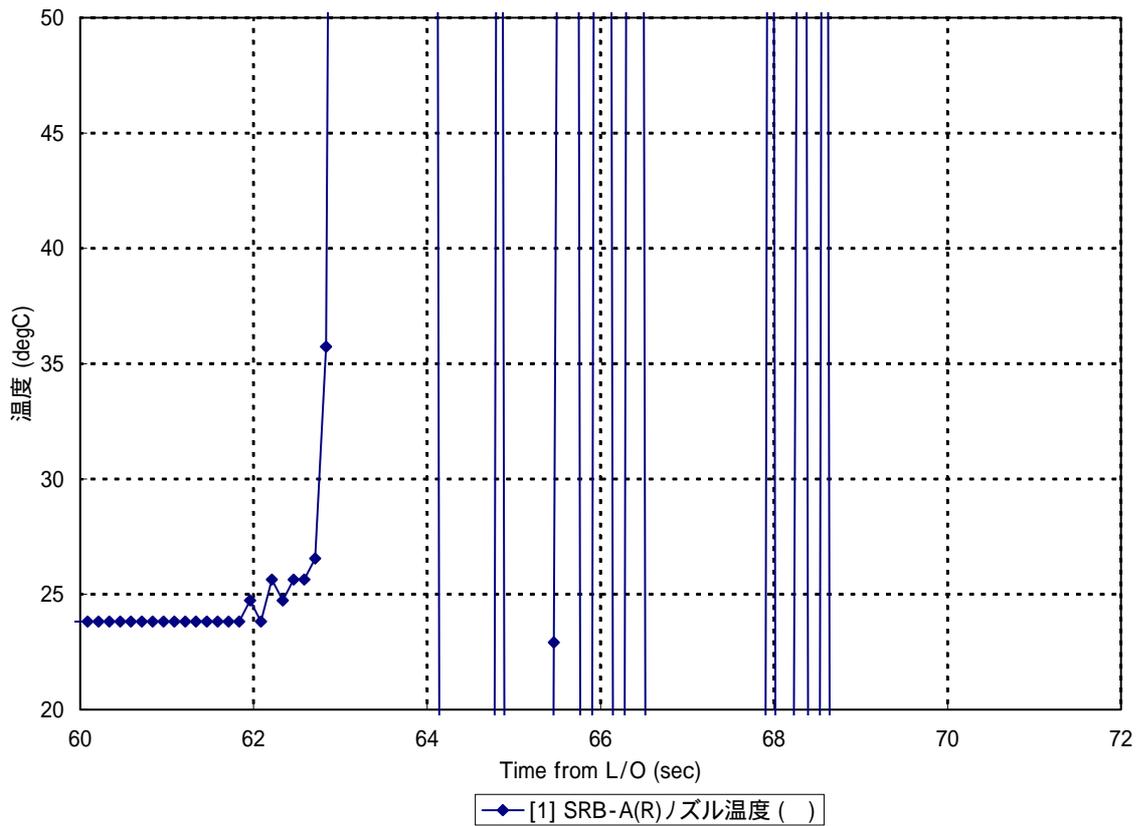
図2 - 2 - 4 (1/5) SRB - A (R側)ノズル温度

この事象を模擬した実験結果から、ホルダ B が溶融・破孔した場合の温度上昇は、実際のノズル温度 の挙動と一致しており、本事象が発生した可能性が高いと推定する。

なお、ホルダ B の溶融・破孔を模擬した熱伝導解析の結果から、ノズル温度センサから 40 mm 以内で加熱された場合、実際のノズル温度の挙動と一致することが確認された。

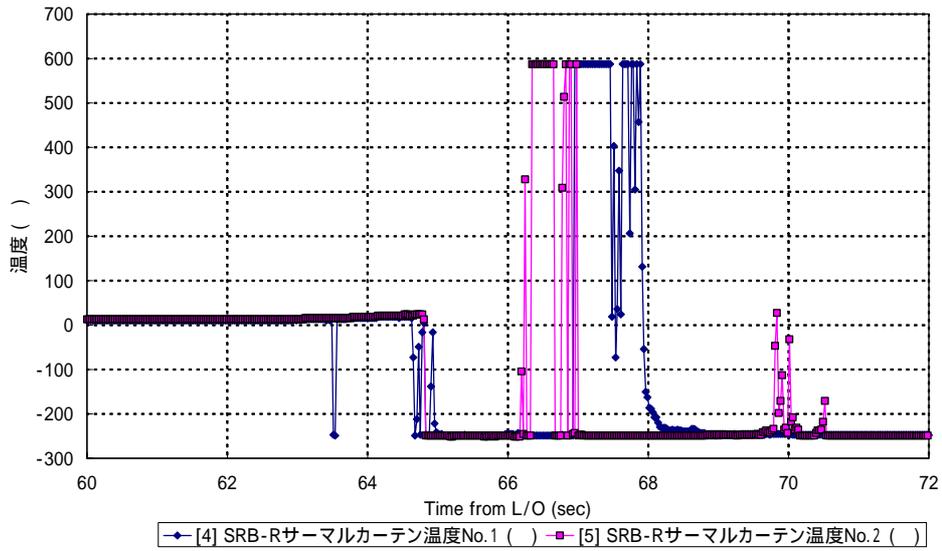
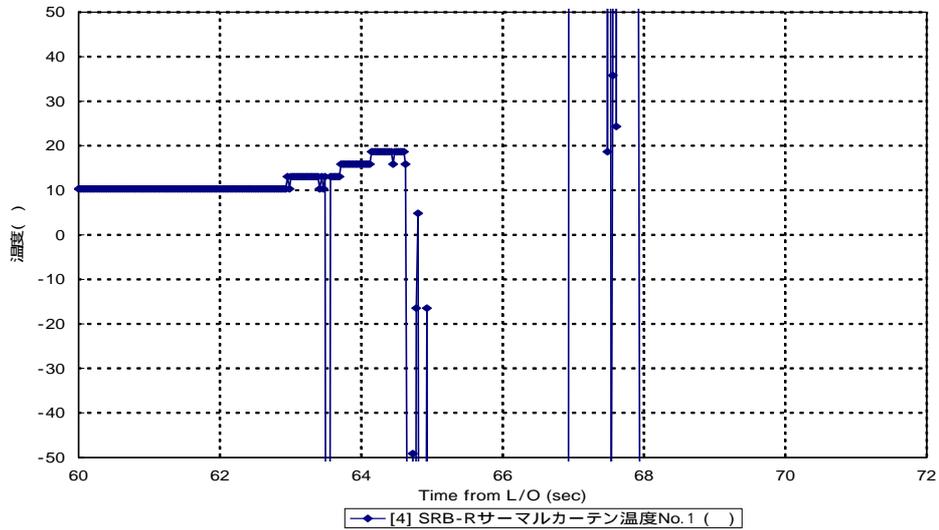
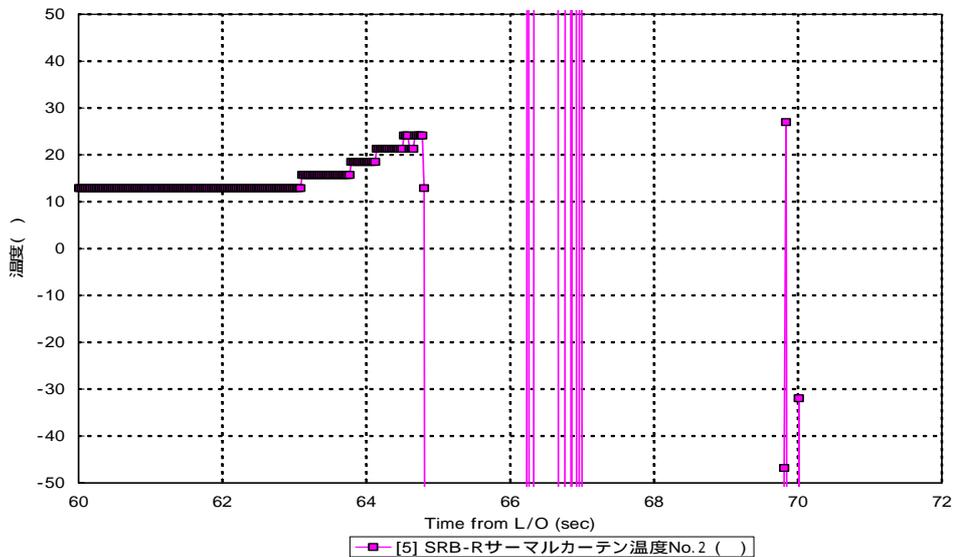
図 2 - 2 - 5(1/3) SRB - A (R側) サーマルカーテン温度

実験及びシミュレーション解析結果から、燃焼ガスが漏れてからサーマルカーテンの温度上昇が開始するまでの時間を考える。サーマルカーテンの温度上昇から推測される燃焼ガス漏洩の開始時間は、シミュレーション解析による燃焼ガスの拡散時間約0.2秒と実験結果による温度上昇時間約0.4秒を加えた、約0.6秒が必要であることから、遅くても打上げ後約62.4秒であると考えられる。

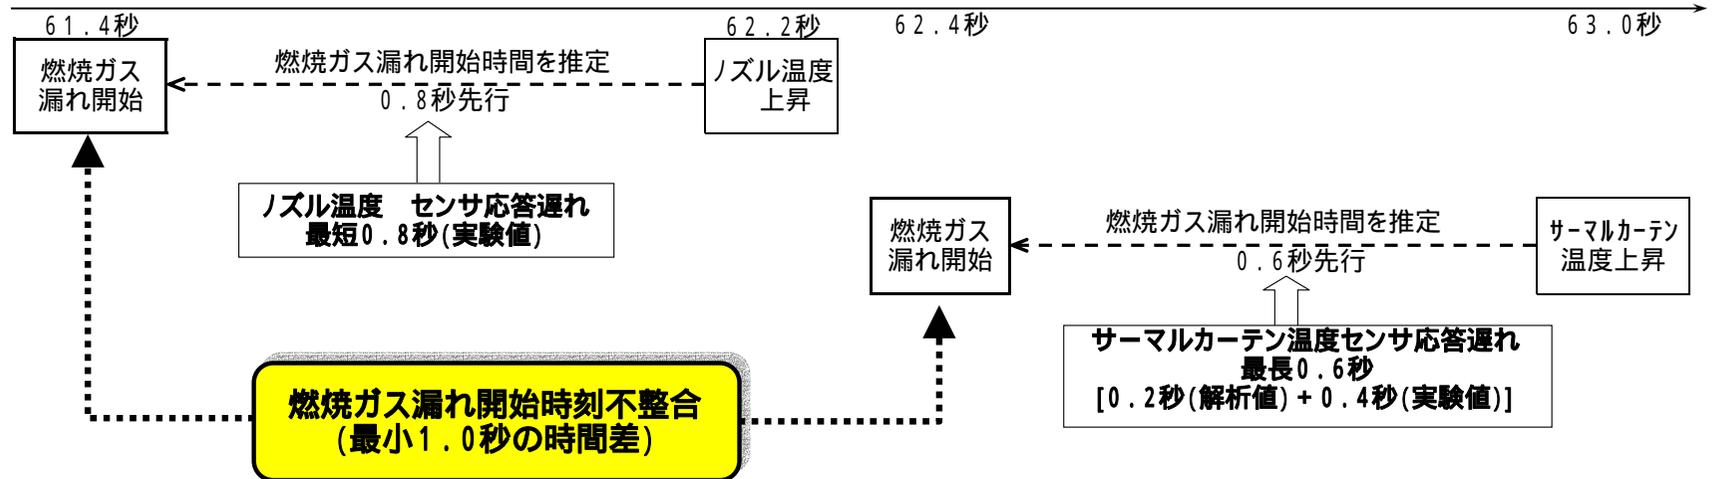
図2-3-5 『ノズル外側からの加熱』により漏れた場合の時系列

ノズル温度の外側から加熱された場合、実験及び解析結果から、少なくとも温度上昇より0.8秒前(打上げ後約61.4秒)に燃焼ガスが漏れ始める必要がある。

燃焼ガスの漏洩が発生する時間について、実際のテレメトリデータと実験及びシミュレーション解析結果からの推定を比較すると、少なくとも1秒以上の差があり一致しない。このことから、ノズル外側から加熱される可能性はないと推定する(図2-3-5)。

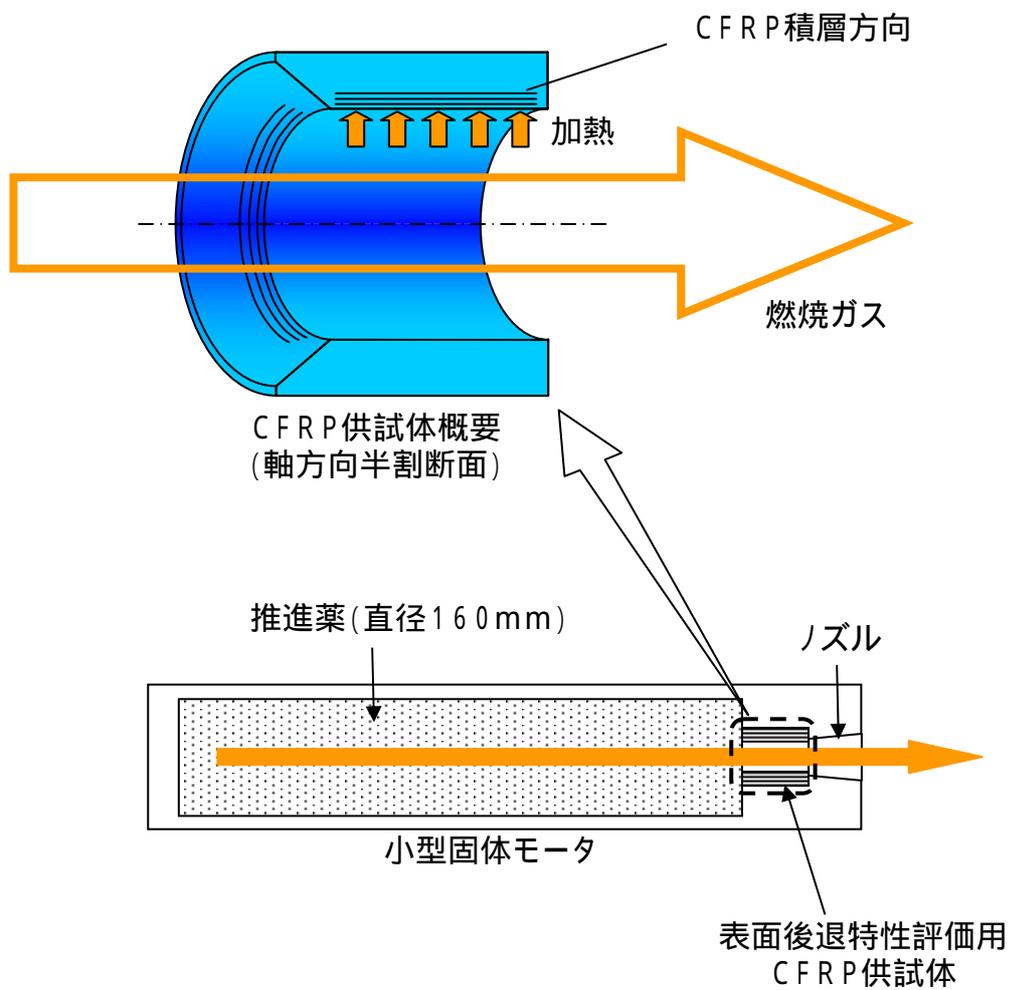
図2 - 3 - 10 層間剥離を伴う表面後退の評価試験

層間剥離を伴うライナアフト B 2 の表面後退特性の評価するため、積層面と加熱面が平行となる条件で、サブサイズモータより小型のモータの燃焼試験を実施した（図 2 - 3 - 10）。

この実験結果から、層間剥離を伴う場合に、従来のサブサイズ及び実機サイズモータの地上燃焼試験での表面後退よりも、表面後退が増大する可能性があることを確認した。

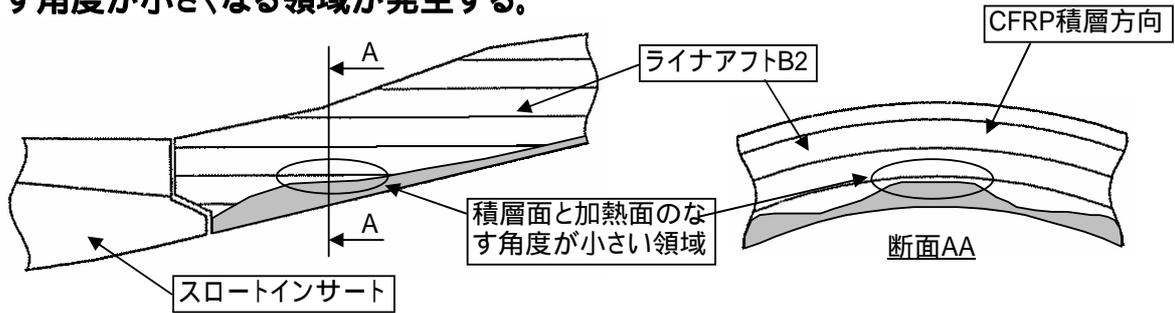
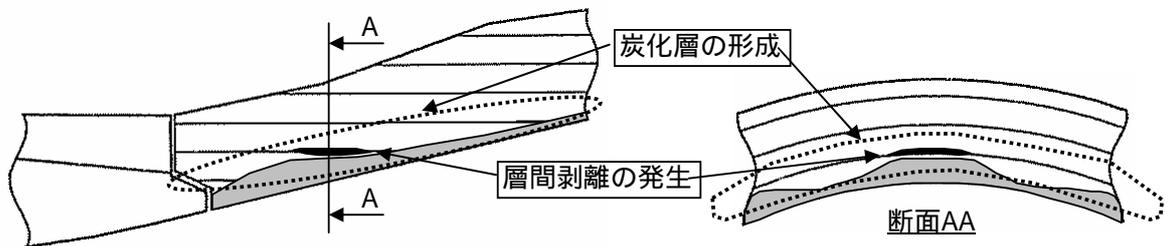
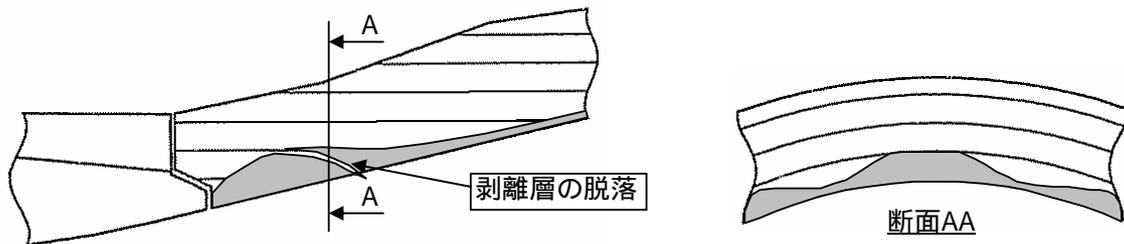
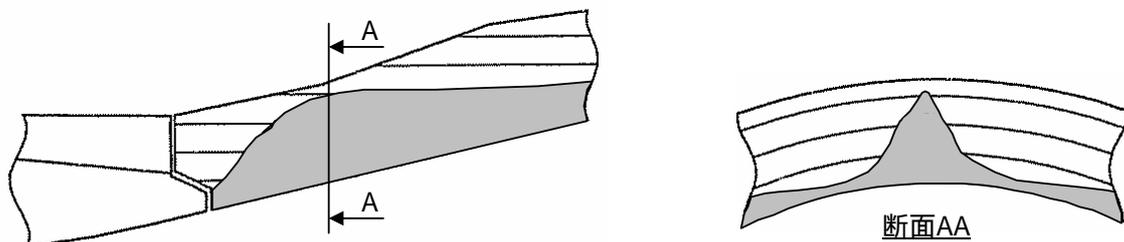
図2 - 3 - 11 層間剥離のメカニズム

断熱材の表面後退が不均一に増大することにより、部分的に積層面と加熱面のなす角度が小さくなる領域が発生する。

この領域では、分解ガスが積層面に沿って抜けにくくなり、一定の幅を持った領域が発生すれば、分解ガスによる層間の内圧が増加し、その部分のCFRPの積層間で剥離と脱落が発生する。また、炭化層の形成に伴う、炭化層の保持力の低下によっても剥離と脱落が助長される。

このような積層間での剥離とCFRPの積層の脱落が繰り返されることにより、ある程度加熱幅が狭くなるまで、連続的に表面後退が促進される。

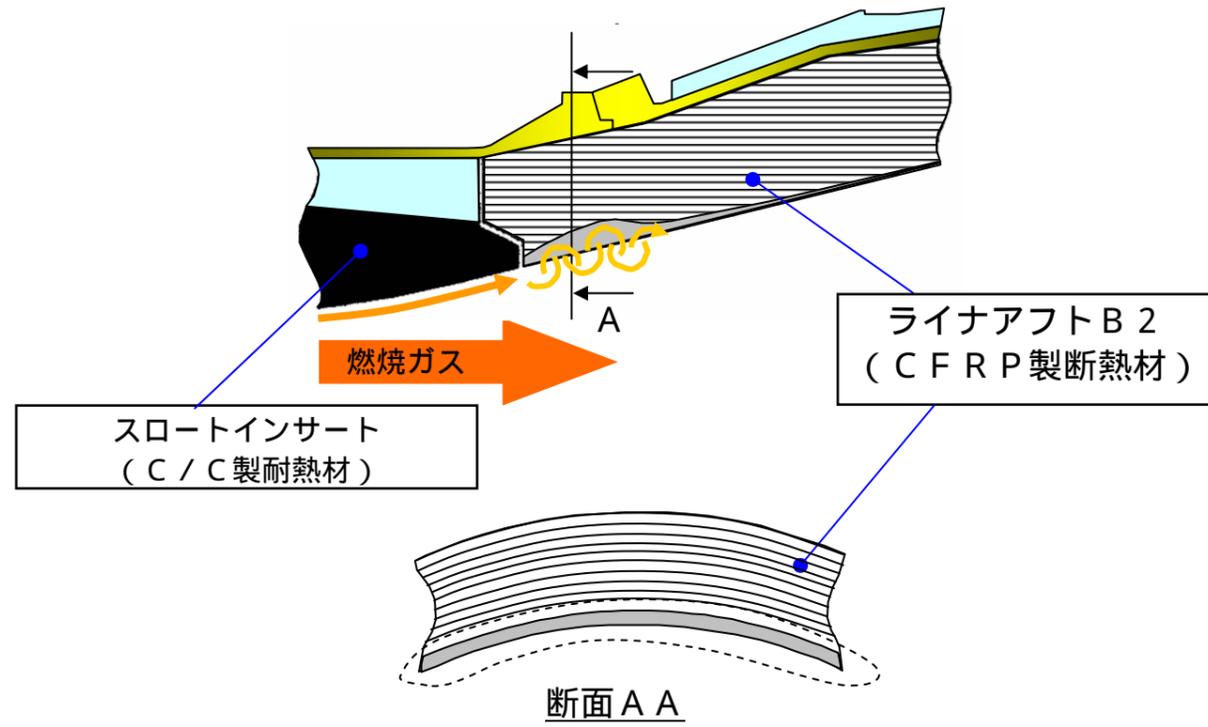
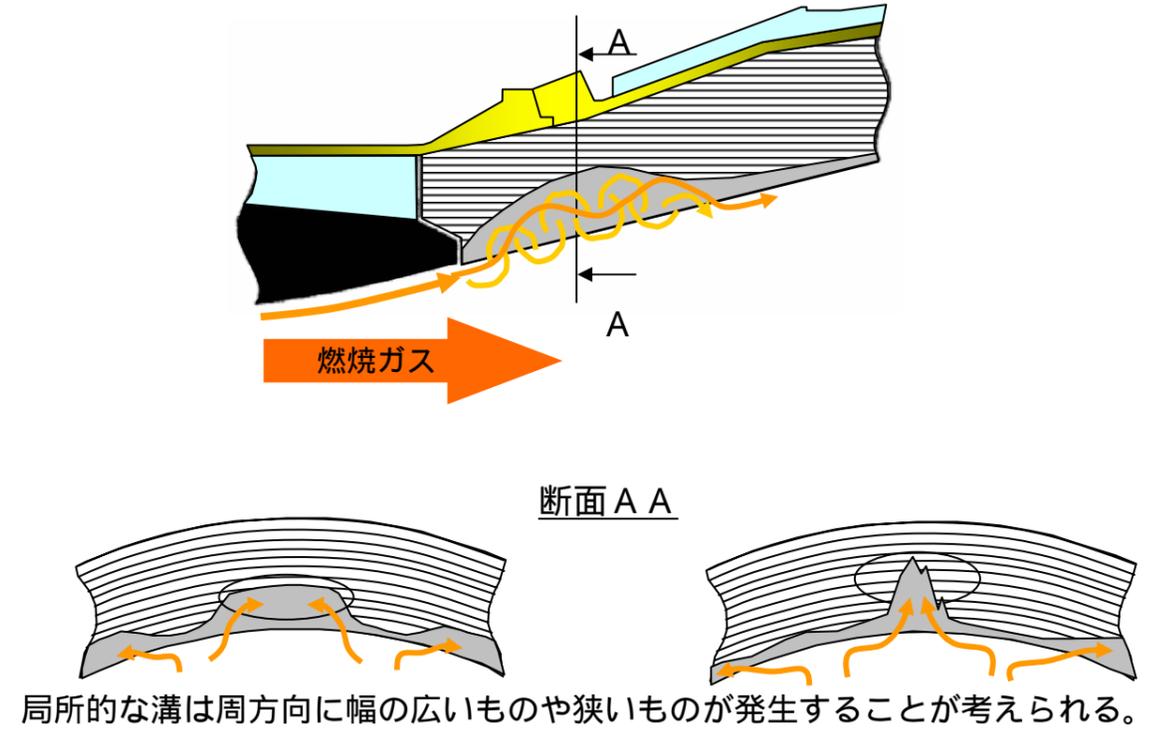
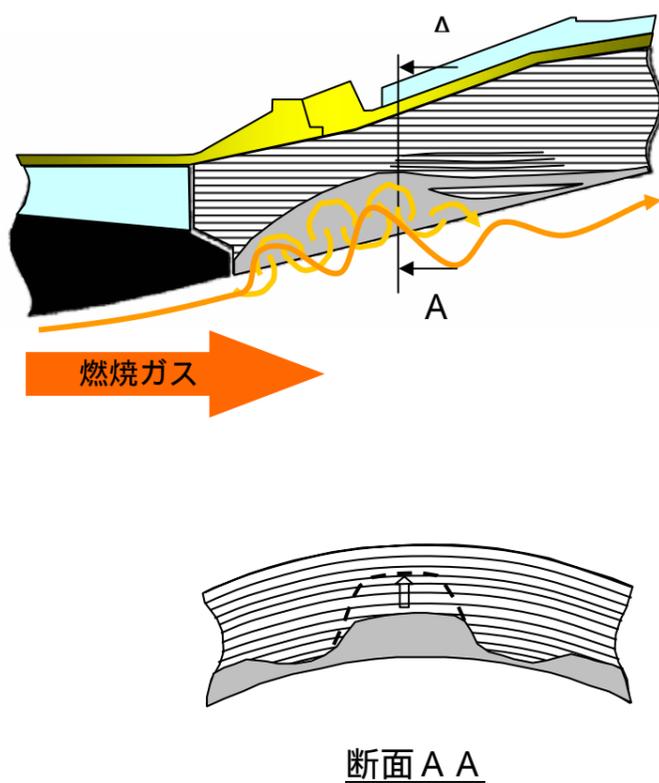
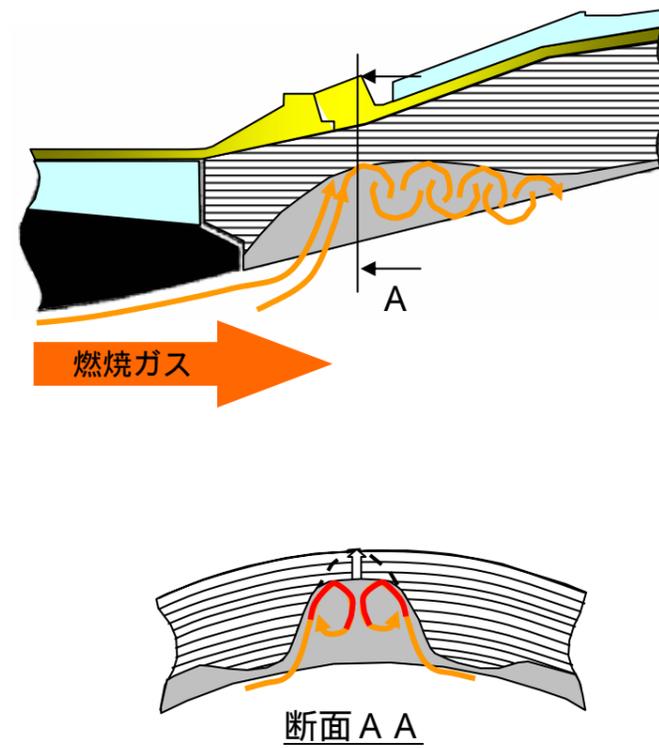
図2-3-13 局所エロージョンが加速するプロセス

深い溝が進展し、CFRPの積層面と加熱面のなす角度が小さくなり、かつ、一定の幅を持った領域が形成されると、熱分解ガスの発生に伴う層間の圧力の増加や炭化層の保持力の低下等によって、層間剥離が発生し、CFRPの積層の脱落が起こる。この剥離と脱落が繰り返されることにより局所エロージョンが加速される。

ライナアフトB2の局所エロージョンの進行によって、ホルダBに燃焼ガスが到達し、その熱によりホルダBが溶融・破孔し、その結果、燃焼ガスが後部アダプタ内に漏洩した。

漏洩した燃焼ガスにより導爆線が加熱され、導爆線が機能を喪失したことから、右側のSRB - Aの分離に失敗した。
