耐震補強校舎等の地震後の状況

とおかまち 県立十日町高等学校

〔建物概要〕 棟名称：管理普通教室棟、建築年：昭和 49, 50, 55 年、構造階数：R 4
敷地面積：42,996 m²、延床面積：5,843 m²

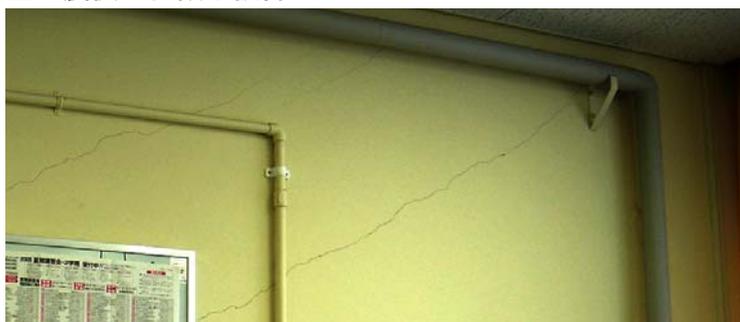
■地震後の軽微な被害

本建物は最大加速度がかなり大きなレベルである震度6弱相当の地震を受けたと考えられ、また補強工事は一部完了していないにもかかわらず、被災度は軽微にとどまった。校舎内では家具の転倒やExp.Jに損傷、ガラスの破損が見られたが、桁行き方向の構造の被害は腰壁以外では微細なひび割れが見られる程度で、軽微であった。腰壁にスリットを設けた \textcircled{C} 通りの柱では、曲げひび割れを確認することができ、スリットの効果を確認することができた、と報告されている。炭素繊維巻きの柱では、表面の仕上げにかなり顕著なひび割れが確認された。専門的にはこの柱が地震力を有効に負担したものと推定されたが、使用者には構造ひびわれと区別がつかず、やや不安を残したようであった。梁間方向では耐震壁や開口隅角部に比較的顕著なせん断ひび割れが確認され、むしろ梁間方向の被害がやや大きめであった。これは(南北が強い)地震動の方向性にも関係していたと思われる。

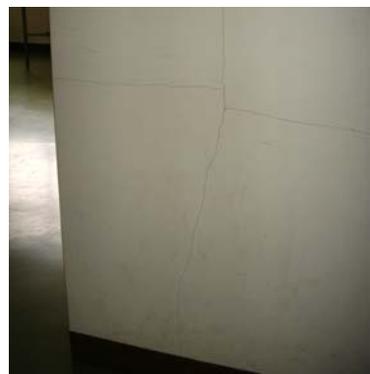
柱鉄板巻補強

地震後の表面ひび割

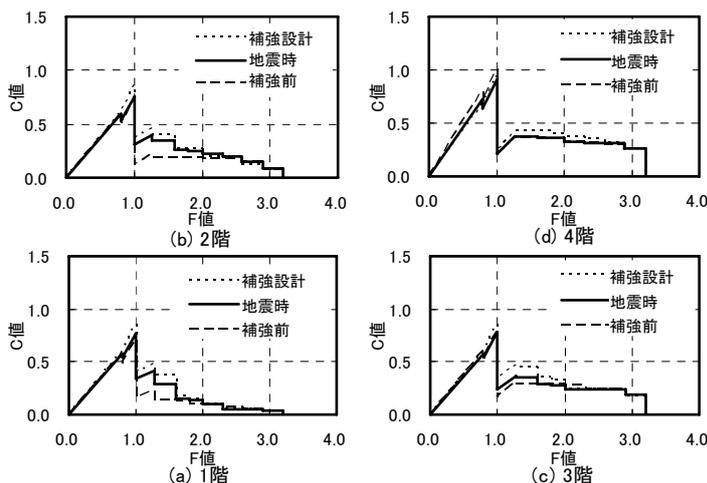
■図-1 C-F関係図

図-1によれば、補強前と地震時でC-F関係は大きくは変わっていない。これは、ブレースにより建物の強度が上昇したものの、短柱にスリットを設置したために強

度が低下し、建物全体として強度があまり変化していないためである。図-2は補強前、地震時及び補強設計時の桁行き方向と梁間方向のIs値を比較したものである。地震時の桁行き方向の耐震性能は、2、3、4階で補強前とほぼ同じであった。これは、建物の強度の上昇があまり見られず、一部残された極脆性柱でIs値が決まっているためであり、F=1.0で評価すればある程度(Is=0.50程度に)改善されている。いずれにせよ、2、4階で梁間方向と桁行き方向ともに耐震性能が不足していることになるが、地震による被害は軽微であった。その要因としては、入力地震動による応答変形がF=0.8相当の変形まで達しなかった、あるいは、極脆性柱の最大強度時の変形がF=0.8相当の変形より実際には大きいために損傷を受けなかった、と推定されている。
