浦安小学校の管理教室棟は、昭和41年に建設された。耐震補強工事は、平成12年7月から同年12月までの約6ヶ月を要した。また、この耐震補強設計工事は、琴浦町及び鳥取県下においても初期の事例であり、慎重に計画された。

本建物の耐震補強は、鉄骨ブレース(H型鋼)工法による。

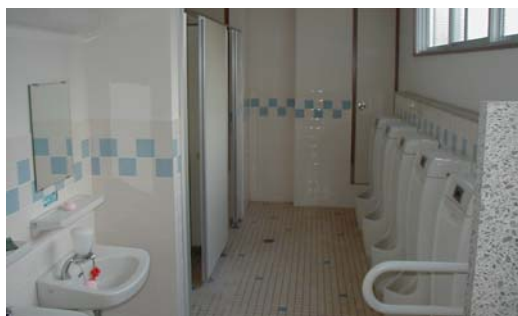
■機能改善後

便所  
耐震補強に伴う  
機能改善
