## ●施設の状況

## ●耐震補強工法の概要

本建物の耐震補強は、教室棟・昇降口棟・管理棟、3棟とも鉄骨ブレース工法による。

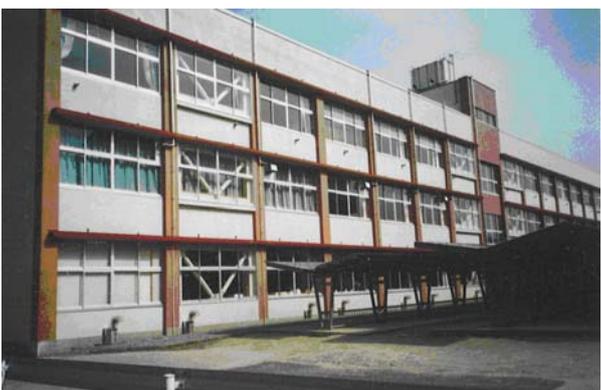
## ■補強後

既存建物の柱・梁で囲まれる架構に工場製作されたブレース部材を取り付ける一般的な工法であるが、ブレース部材には、仕上壁で隠れる場所はH形鋼を、露出する場所には丸形鋼管を使用するなど、使用者への安全性・安心感を与えるとともに違和感を緩和する工夫もなされている。
