屋内運動場等の天井等落下防止対策事例集

(平成 27 年度事業 最終報告)

平成 28 年 8 月

文部科学省

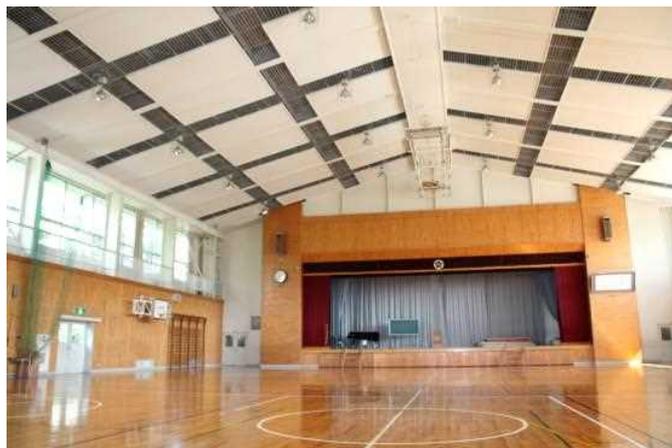
対策前

- ・壁際の一部や棟部の天井折れ曲がり部にクリアランスがないこと等、目視確認だけで技術基準を満たしていないことが判明した。

- ・既存天井に斜め部材が全く配置されておらず、新たに斜め部材を適切に配置するためには、懐が狭く補強が困難なため、下地を含めた天井全面撤去が必要なことから補強は不可と判断した。
- ・既存天井は、音響効果に配慮されており、音響変化が懸念された。音響効果について残響時間を計算式より算定すると撤去後でも推奨値範囲内である。
- ・既存天井には一部開口部があり撤去しても断熱性の変化は少ないと考えた。
- ・天井撤去に伴い結露が生じる可能性があったため、天井を有さない屋内運動場等の事例調査を行った。

- ・既存天井を撤去して、天井面を塗装した。
- ・梁、母屋、天井材は既存壁面と同色に塗装した。

- ・照明器具に落下防止対策が施されていなかったため、落下防止機能付き照明器具へ取り替えた。
- ・バスケットゴールは、吊元が屋根部材に固定されていたので、新たに専用の梁から吊り下げ、補強材を設置した。

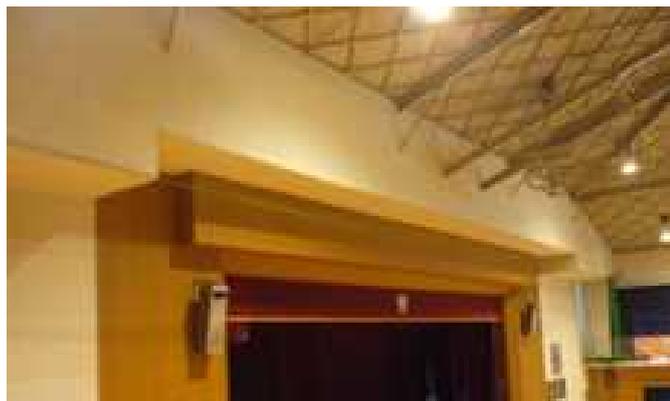
対策前（舞台側）

・屋根と天井の形状に違いがあり、梁を隠す見栄えを重視しているだけと判断される。

- ・ 梁を隠す見栄えを重視して天井が設置されたと思われる。
- ・ 補強する場合、クリアランスの確保や、斜め部材を配置する際に、天井を撤去しなければ施工できない。
- ・ 授業や部活動に支障をきたす工事期間を短くし、より安価で完成する撤去が望ましいと判断した。

- ・ 非構造部材の診断及び検討結果を踏まえ、補強ではなく吊り天井の撤去工事を行った。
- ・ 工事内容は仮設工、吊り天井撤去工、内装工、塗装工、電気工であった。

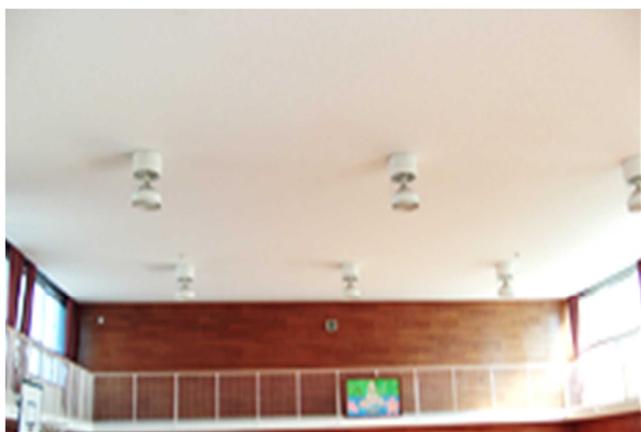
対策前

特徴
 ・山形トラス架構
 ・既存天井に斜め部材が全く配置されていない。
 ・天井材はプラスターボード+ロックウール吸音板

- ・既存の天井に斜め部材が配置されておらず、新たに斜め材を配置することは不可能であると考えられ、下地を含めた天井全面撤去が必要と判断した。
- ・天井全面撤去後の対応方針について、以下の表のとおり比較検討を行った
 - ①直張天井（母屋に軽量のグラスウールボードを直接固定）
 - ②内部塗装（断熱・吸音性のある塗料を使用）
 - ③膜天井（非常に軽量の膜材料を使用）
 - ④屋根断熱（天井を撤去した分、屋根面に断熱材を用い外断熱）
 - ⑤耐震天井（告示による新基準にあった天井）
- ・体育の授業に加え、集会や行事等の利用頻度も高いため、断熱性、音響、意匠及び工期等を総合的に検討した結果、直張天井を設置する工法を採用することとした。

- ・母屋に軽量のグラスウールボードを直接固定した。
- ・残響音等の影響が懸念されたが、学校からも特に気にならないと報告を受けている。
- ・断熱・吸音面で一定の効果が得られることを確認した。

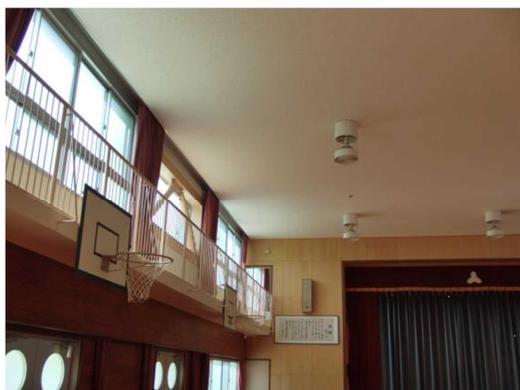
壁際のクリアランスなし

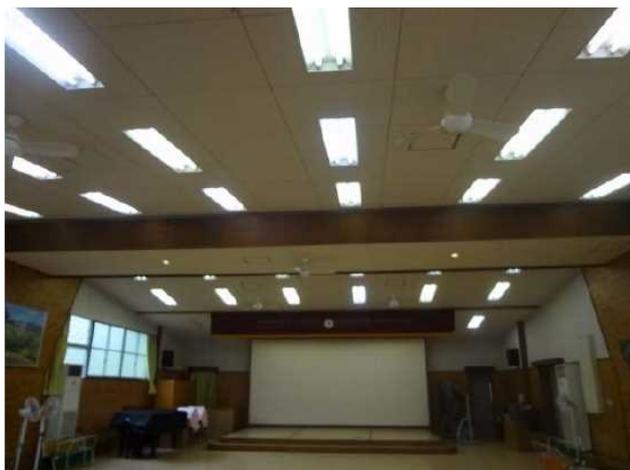
対策前

- ・ 屋根鉄骨材に吊り木受け材を設置した木下地の吊り天井であるため、構造体への緊結が不十分であると考え、木下地天井全体を撤去した。
- ・ 衝撃音などに配慮した吸音対策が必要であること、鉄骨屋根のため断熱対策が必要であること、施設利用者の天井再設置への強い要望があることから、天井が必要であると判断した。

- ・ 既存天井を撤去後、既存母屋への下地直接取り付けによる直天井とすることで工期短縮を図った。
- ・ 天井面に化粧ガラスウールボードを採用することにより天井の軽量化を図り、断熱性能・吸音性能を備えた天井とした。
- ・ 採用した軽量天井については、数社のメーカーが商品を製造販売しているが、メーカーにより施工方法が異なるため、施工については、「メーカーの責任施工」と特記事項に記載する等の注意が必要である。

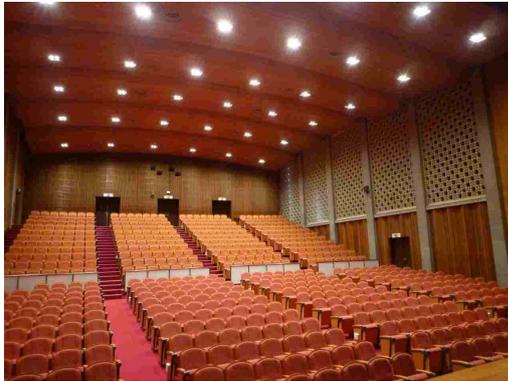
客席部分 (対策前)

・鉄骨形鋼下地材の水平地震力 (X Y 方向) に対する検討、鉛直方向地震力に対する検討、各接合部の検討、木下地の検討を行った結果、下記の点で耐力の不足が確認された。

- ① 長辺方向 (X 方向) の水平地震力に対する斜材接合部 (B P L 山形鋼) の部材耐力不足。
- ② 短辺方向 (Y 方向) の水平地震力に対する斜材の部材耐力不足。
- ③ 天井下地材の水平面剛性が小さく、水平せん断力の伝達が出来ない。また、天井仕上板の水平面剛性が小さく、せん断力の伝達が困難であることを実験と計算結果との整合により確認した。
- ④ 長辺方向の天井端部 (客席後ろ側) については、壁との間にクリアランスが無い。

- ⑤ SRCトラス梁の軽量コンクリートの不具合 (割れ、剥離) 箇所
- ⑥ 鋼材と木部の接合部のボルト不具合 (ナット無し、木部との空き) 箇所
- ⑦ 木部の不具合 (野縁欠損部、継ぎ手の隙間) 箇所
- ⑧ 天井板を留めているビスが、野縁から外れている箇所

- ・補強部材を追加することにより、前記の①～③の補強は可能であり、木下地・天井板の安全も期待できるため、既存天井の木仕上げを生かしたまま、補強を行う方針で検討する。
- ・④については、構造的なクリアランスを設け、⑤～⑧については、箇所毎に補修を行うことで対応する。

- ・現状の天井面を生かして、天井支持部材の補強によって対応する。
- ・長辺方向は、既存の鋼材ブレースで強度は十分確保できるが、接合部の耐力が不足するため、SRCトラス梁と鋼材の接合部補強を行う。SRCトラス梁にアンカーを設け、新たな接合金物を取り付けて、既存のブレースと鉛直吊り材を支えているガゼットプレートと結合する。

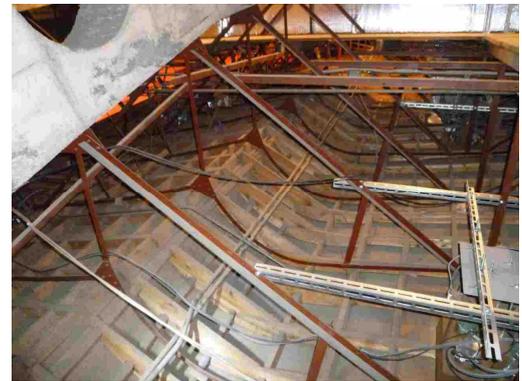
天井裏 (対策前)

- ・吊材として用いられている丸鋼は、材の途中で不十分な現場溶接で継がれており、吊材間に配置された斜材も同様の現場溶接で接合されている。溶接部の強度の信頼性が無く、耐震性は極めて低い。

- ・吊材および吊材間の斜材は所要の耐震性能を期待することができない。また、吊材を支持しているSRCトラス梁間にかけて渡された鉄骨部材は、鉄骨部材の水平剛性のみで地震力を水平方向へ伝達することはできない。以上のことから、下地ごと撤去新設を検討する。
- ・反射板形状を演奏音などの反射に考慮した形状に変更し、壁や天井間との隙間を小さくすることで、舞台上での演奏時の音響性能向上を図る。
