第2章 個別事例

事例1

福島県 矢吹町立矢吹小学校

「スーパーエコスクール」として環境との共生を考慮した改修

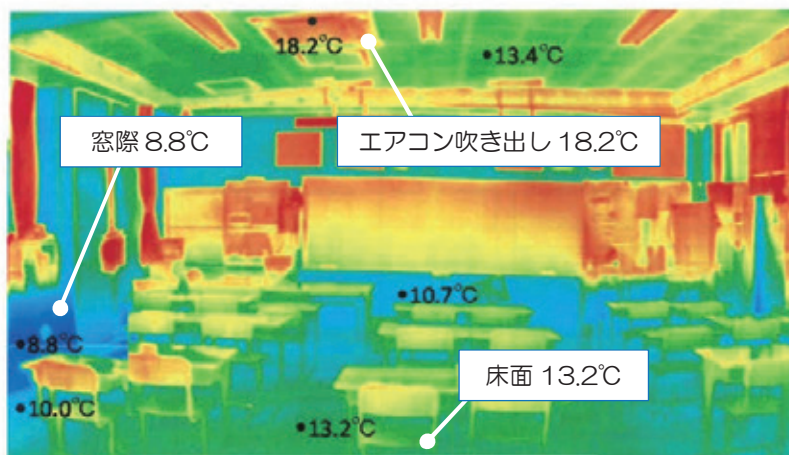
外壁や屋根は断熱されておらず、外部建具も単板ガラスのため温熱環境は著しく悪かった。

教室内の温度分布状況 (教室の前方)

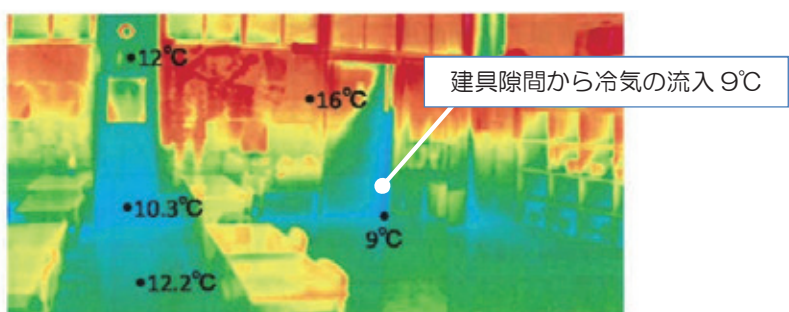
・断熱不足により温度差が発生

教室内の温度分布状況 (廊下側の壁方向)

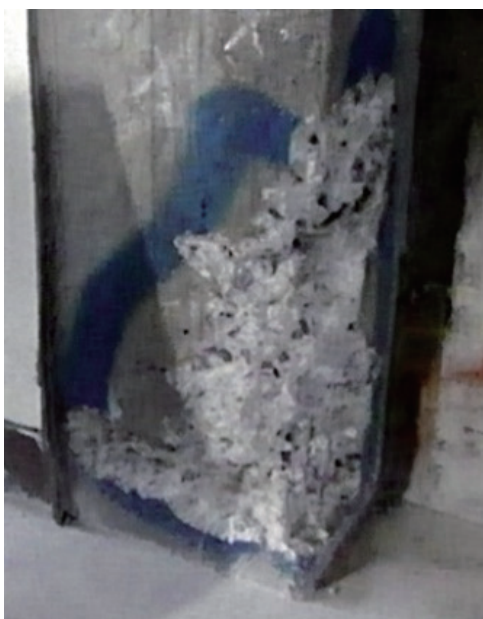
本事業では、建設時の施工不良によるじゃんかや鉄筋のかぶり厚さ不足によるコンクリートの破損などが生じていたため、構造躯体の耐久性の向上に向けて、修復面積（容積）が比較的小さい（少ない）場合に用いられ、左官コテを使用して無収縮モルタルを充てんする左官工法による断面修復改修を実施した。

欠損部分のまわりをはつりとした状態

構造躯体断面修復改修（左官工法）（施工規模 94か所）

これにより、欠損部分を元の形状に戻すことができるため、鉄筋のかぶり厚の確保とともに躯体の持つ本来の性能の回復を図ることができる。なお、補修後は塗装などの仕上げを行うことにより、補修部分が見えなくなるため、補修した部分はほぼわからなくなる。

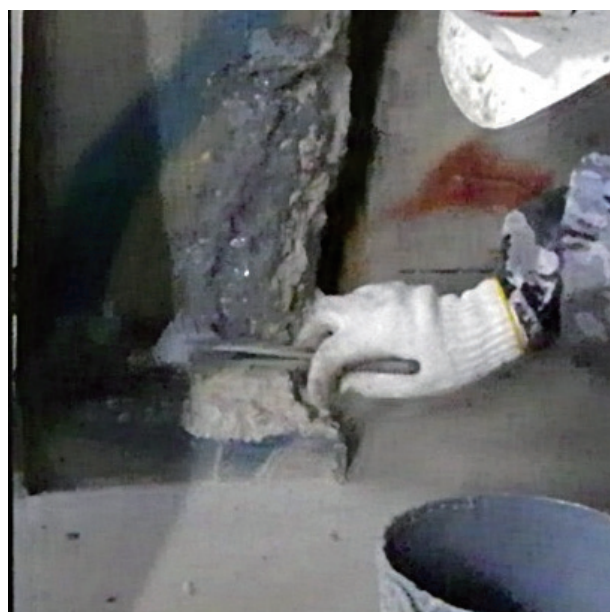
モルタルの付着を良くするための下地材を塗布

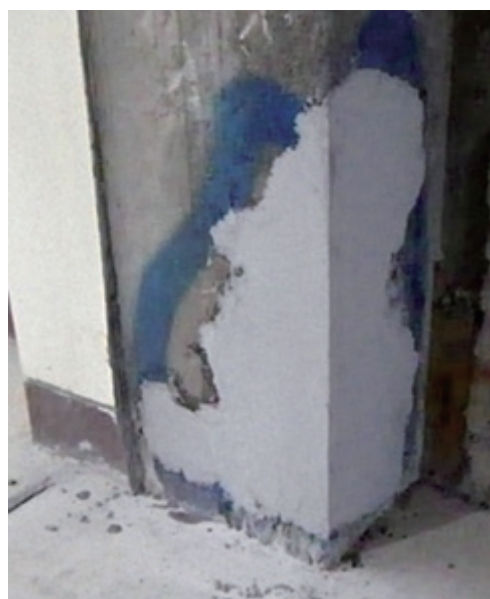
はつりとした部分に無収縮モルタルを塗付

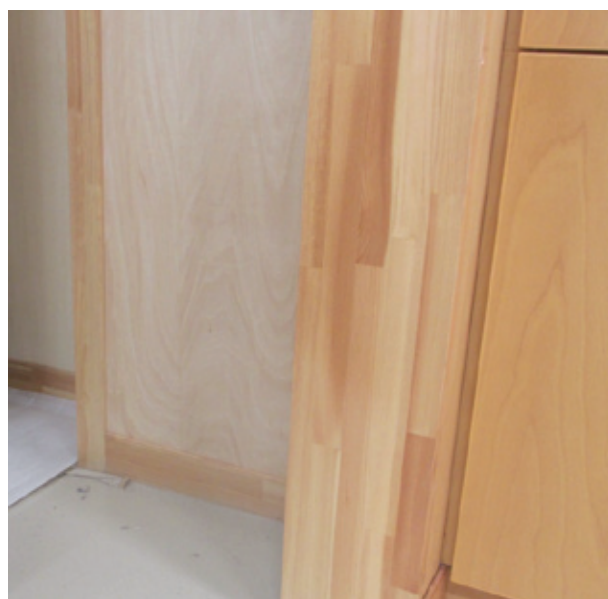
補修完了後に木仕上げを実施

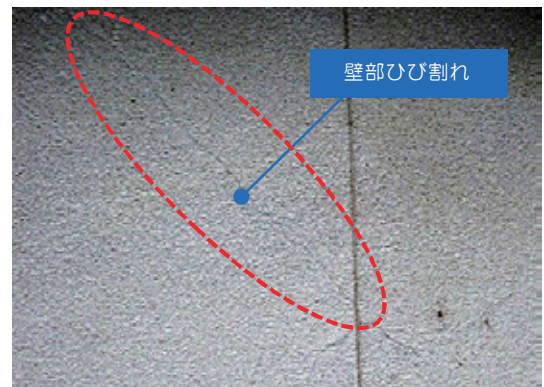
内外壁やパラペット天端などのモルタル剥離・浮きなどが見られた。

外壁の劣化状況

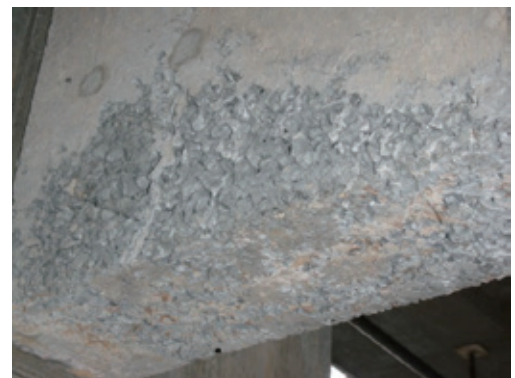
じゃんかの部分は強度が低く、空隙が多いので中性化や塩害などの進行を抑制できず、鉄筋の腐食の原因にもなるため、適切な補修が必要である。

梁下に発生したじゃんか

構造躯体断面修復改修・打込み工法（施工規模 9.5 m²）

内装撤去後、大規模なじゃんかやかぶり厚さの不足等が発見されたため、その補修に、補修面積が比較的大面積の場合に用いられる打込工法を採用した。補修断面に合わせた形状で型枠を組み、流動性の高いモルタルやコンクリートなどをポンプで圧送して充てんするもので、これにより、欠損部分を元の形状に戻すことができるため、本来必要な性能の回復や向上を図ることができる。

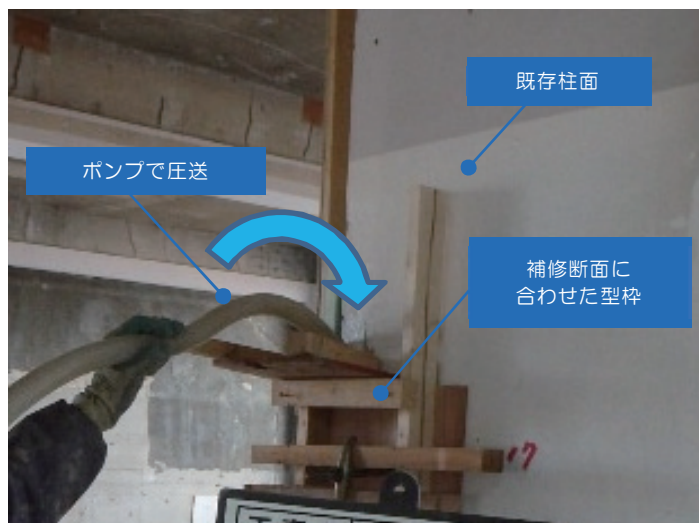
型枠を組み、充てん剤を充てん中

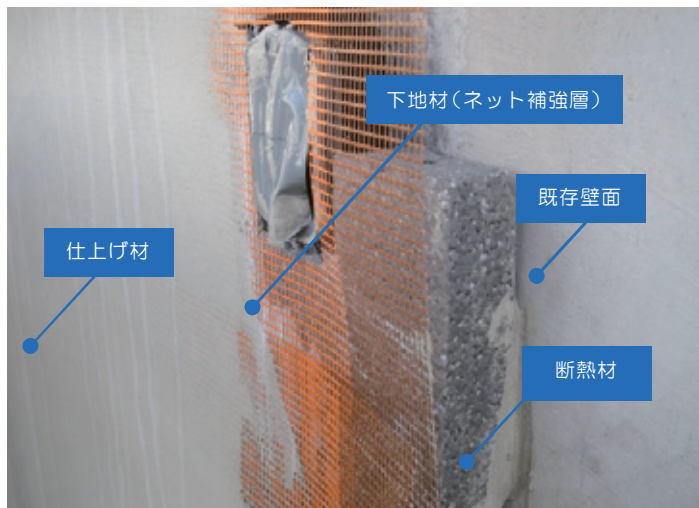
コンクリート躯体に断熱材を接着させ、仕上げ材を施工（断面）

外断熱工法による構造躯体保護（施工規模 1,132 m²）

内断熱よりも断熱効果が高く、また外部の水分や二酸化炭素等の構造躯体の劣化要因を遮断できるため、構造の躯体保護・長寿命化・省メンテナンスを両立する観点から、外断熱工法を採用した。

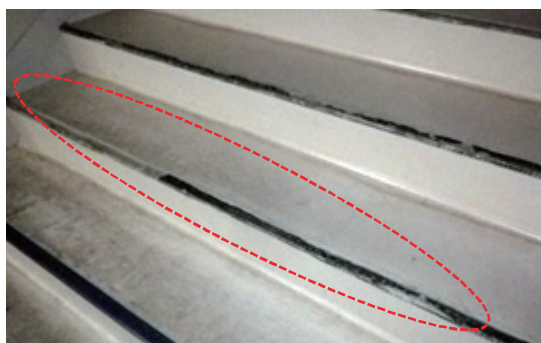
剥離した階段のノンスリップ

階段のノンスリップの剥離や設備配管の漏水など劣化による不具合が頻発していた。

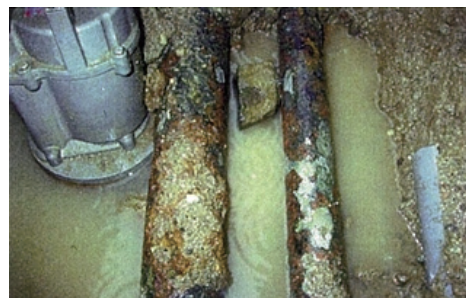
腐食により漏水した埋設配管

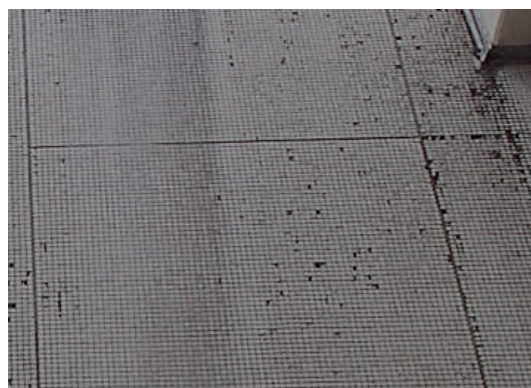
軒天井や庇等も含めて大きな問題は見られなかった。一部にタイル張りの外壁があり、部分的にひび割れ、浮き、剥離が確認された。

劣化したタイル張りの外壁

外装仕様のグレードアップ（パネル被覆改修構法）（施工規模 210 m²）

劣化したタイル張り外壁部分には庇等はなく、生徒が通る場所であったことから、タイルの剥落、落下事故を防ぐため、表面を乾式部材（押出成形セメント板）で覆うこととした。

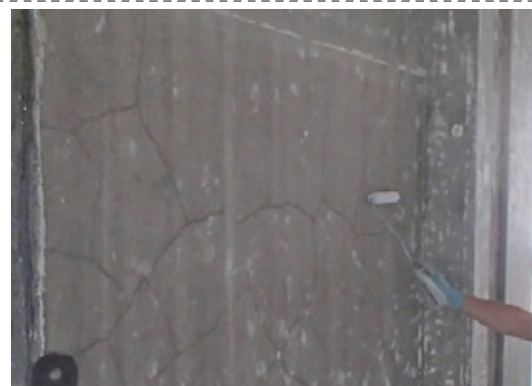
中性化深さの調査では、主に教室に面する壁及びスラブでの中性化の進行が確認され、一部かぶり厚を超えて中性化が進行している箇所が認められた。

表面含浸材（アルカリ付与材）を塗布（内部）

表面含浸工法（施工規模 1,808 m²）

本事業では、建物内部の中性化が進んでいたことから、内部に適した施工性の良い、表面含浸工法を採用した。これにより、表面に吸水防止層や劣化防止層ができるため、現状以上の中性化の進行と水分の浸入を防ぎ、耐久性の向上（防水性の向上）を図ることができる。

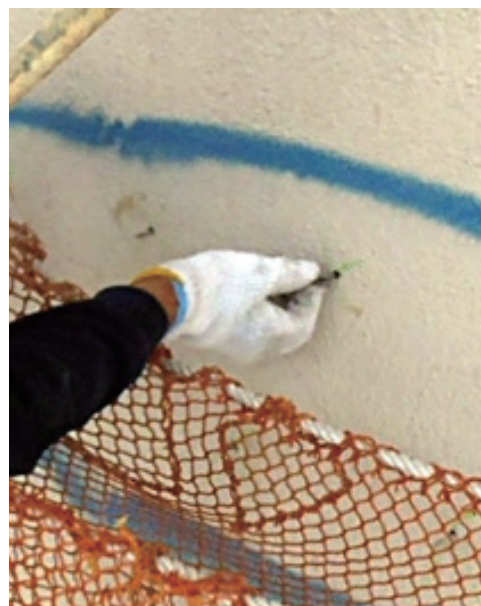
モルタルの浮きを躯体に確実に固定するためアンカーピンを挿入

外壁モルタルの補修（アンカーピンニング・注入併用工法）（施工規模 97 m²）

モルタル外壁は、ひび割れに大きなものはなく、剥落や錆汁も見られなかったため、浮き剥離防止のためにアンカーピンを用い、既存の外壁と一体化した剥離防止層を形成する工法を採用した。

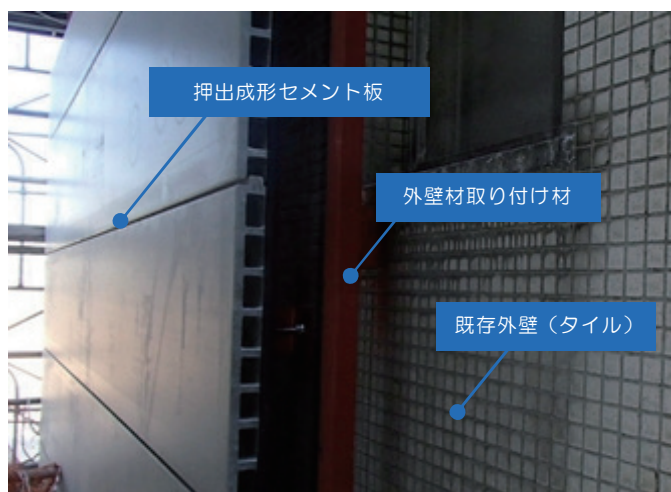
押出成形セメント板 取り付け完了部分

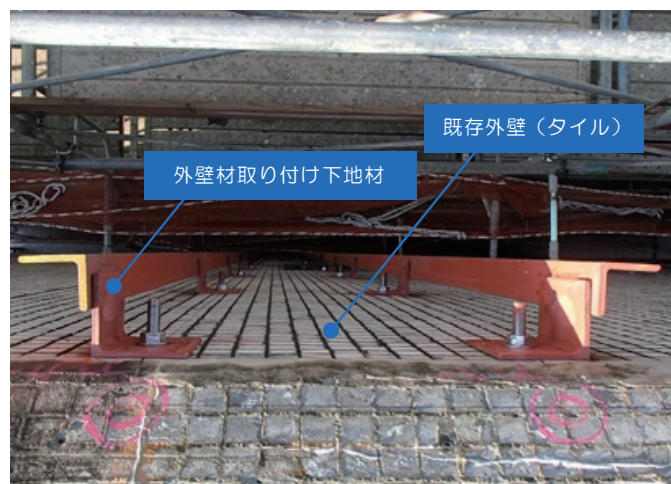
下地取り付け状況（上部より見下げ）
