「しらせ」4号主機の故障原因と再発防止対策

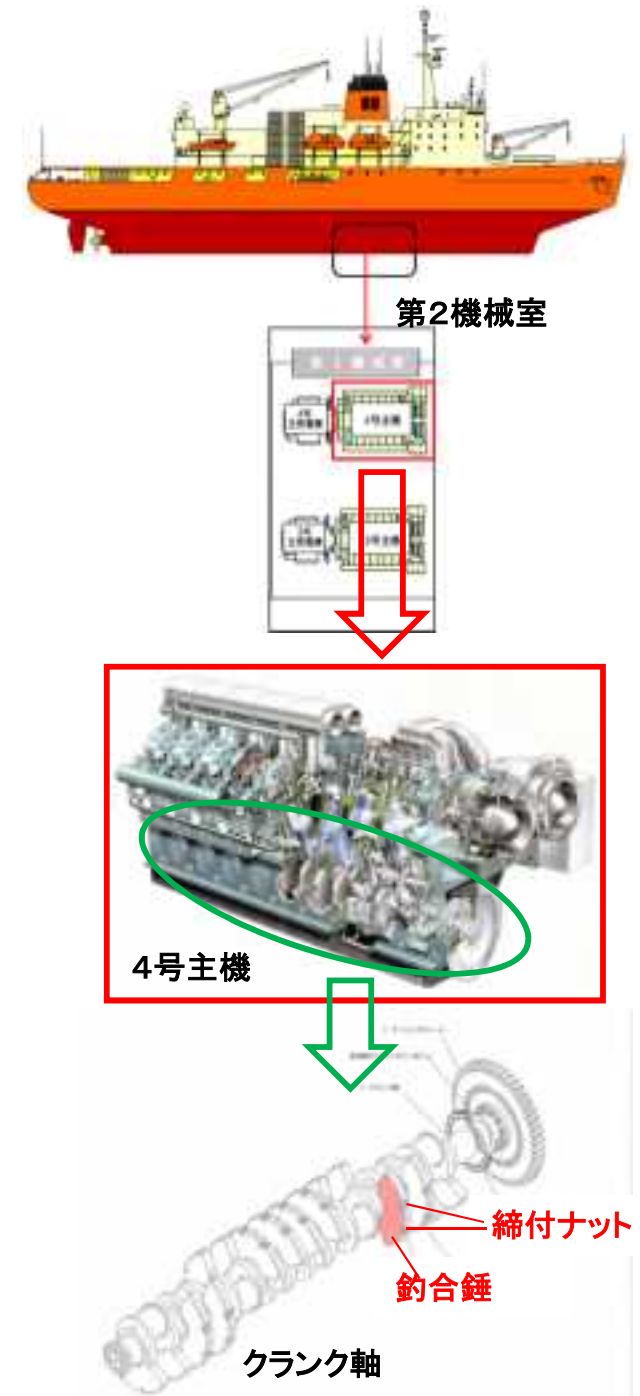
平成27年3月2日、航行中、4号主機に架構、クランク軸、シリンダフレーム、ピストン、連接棒等機関主要部分を損傷する故障が発生

釣合錘締付ナットの緩み

ア 1～3号主機クランク軸釣合錘締付ナットの緩みの有無を確認（4号主機は、修理時に確実な締付けを実施）

イ 行動中の締付ナット及び回止ナットの点検

ウ 主機のモニタリング調査を実施し、過回転等異状な運転履歴が無い事を確認

ア クランク軸釣合錘締付ナットの締付力増加
(90MPa⇒100MPa)（平成28年度年次検査時）

イ 主機オーバーホール（4,000時間）に合わせて締付ナットの緩みの有無を点検（平成29年度年次検査以降）
