第 58 次南極地域観測隊同行結果報告

環境省自然環境局自然環境計画課

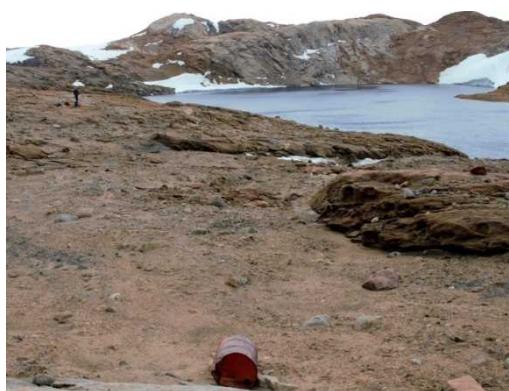
我が国が管理する第41ASPA内の東雪鳥池周辺で、廃棄された200リットル入りドラム缶3本が確認された（写真及び図）。ドラム缶は燃料貯蔵用のものと見受けられ、うち1本には「第32次隊」との文字が記載されていた。ASPAは当該区域の植生等の生態系及び環境モニタリングの調査のための価値を保護するために指定しているため、早急に現場確認及び撤去をしていただきたい。

写真 ASPA 内のドラム缶

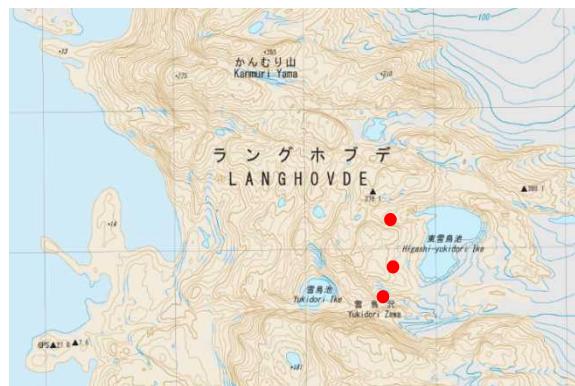
図 ドラム缶が確認された位置（赤丸）

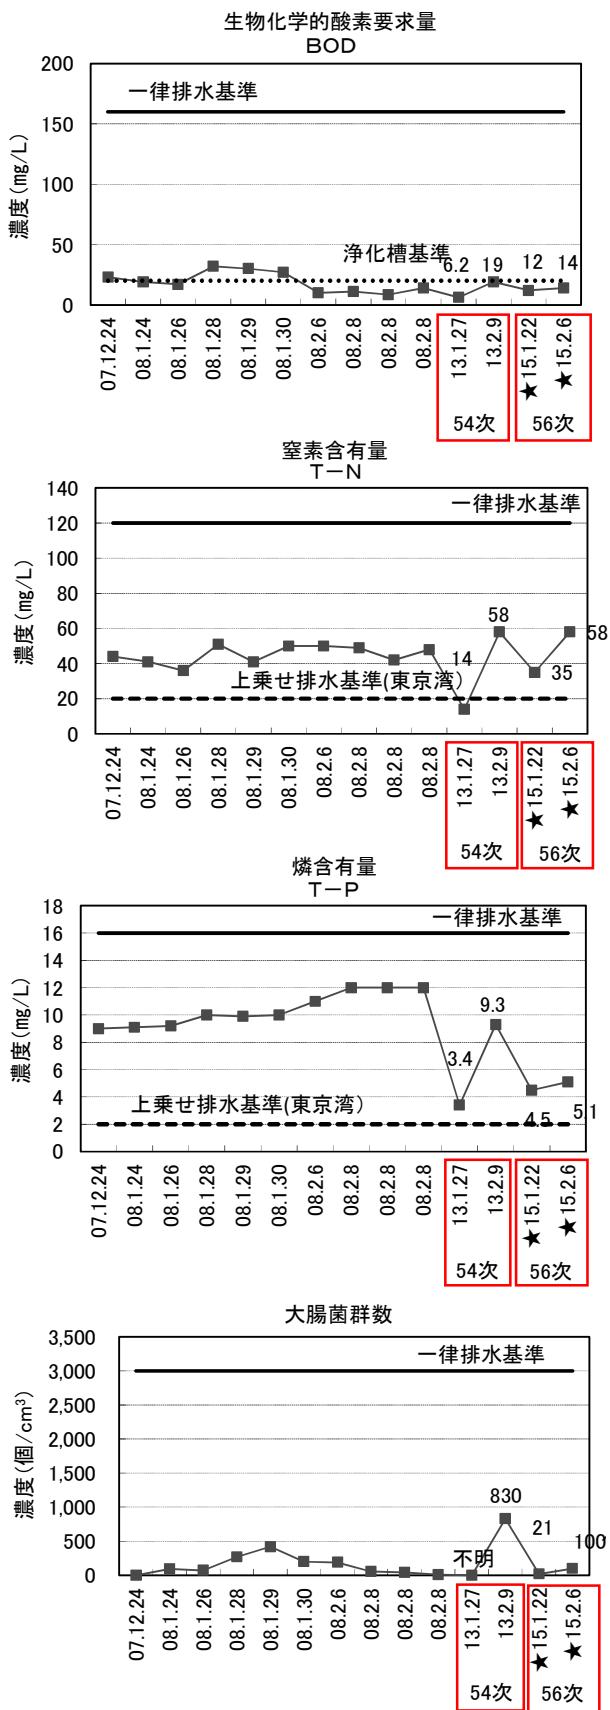
図1 排水分析結果（汚水処理棟）

汚水処理棟排水は浄化槽の基準（20mg/L）を満足していたが、第56次の夏期隊員宿舎排水では200mg/Lであり、浄化槽の基準（20mg/L）を大きく超過していた。

汚水処理棟排水、夏期隊員宿舎排水ともに一律排水基準（120mg/L）は満足していた。ただし、参考として東京都における新設の浄化槽の上乗せ基準（窒素20mg/L）と比較すると、第54次の汚水処理棟（1月）を除き、いずれの排水についても超過している。

汚水処理棟排水、夏期隊員宿舎排水ともに一律排水基準（16mg/L）は満足していた。ただし、参考として東京都における新設の浄化槽の上乗せ基準（燐2mg/L）と比較すると、いずれの排水についても超過している。

汚水処理棟排水では一律排水基準（3,000個/cm³）を満たしていたが、夏期隊員宿舎排水では第54次で10,000個/cm³、第56次で29,000個/cm³と非常に高い値となり一律排水基準（3000個/cm³）を大幅に超過していた。

界面活性剤のひとつであるLASは、汚水処理棟排水からは0.0025mg/L～0.016mg/L、夏期隊員宿舎排水からは第54次では0.026mg/L、第56次では8.0mg/Lが検出された。排水基準は設定されていないが、参考として環境基準（河川及び湖沼：0.02mg/L、海域：0.006mg/L）と比較すると、第56次の夏期隊員宿舎排水は環境基本法に基づき定められる環境基準を超過していた。

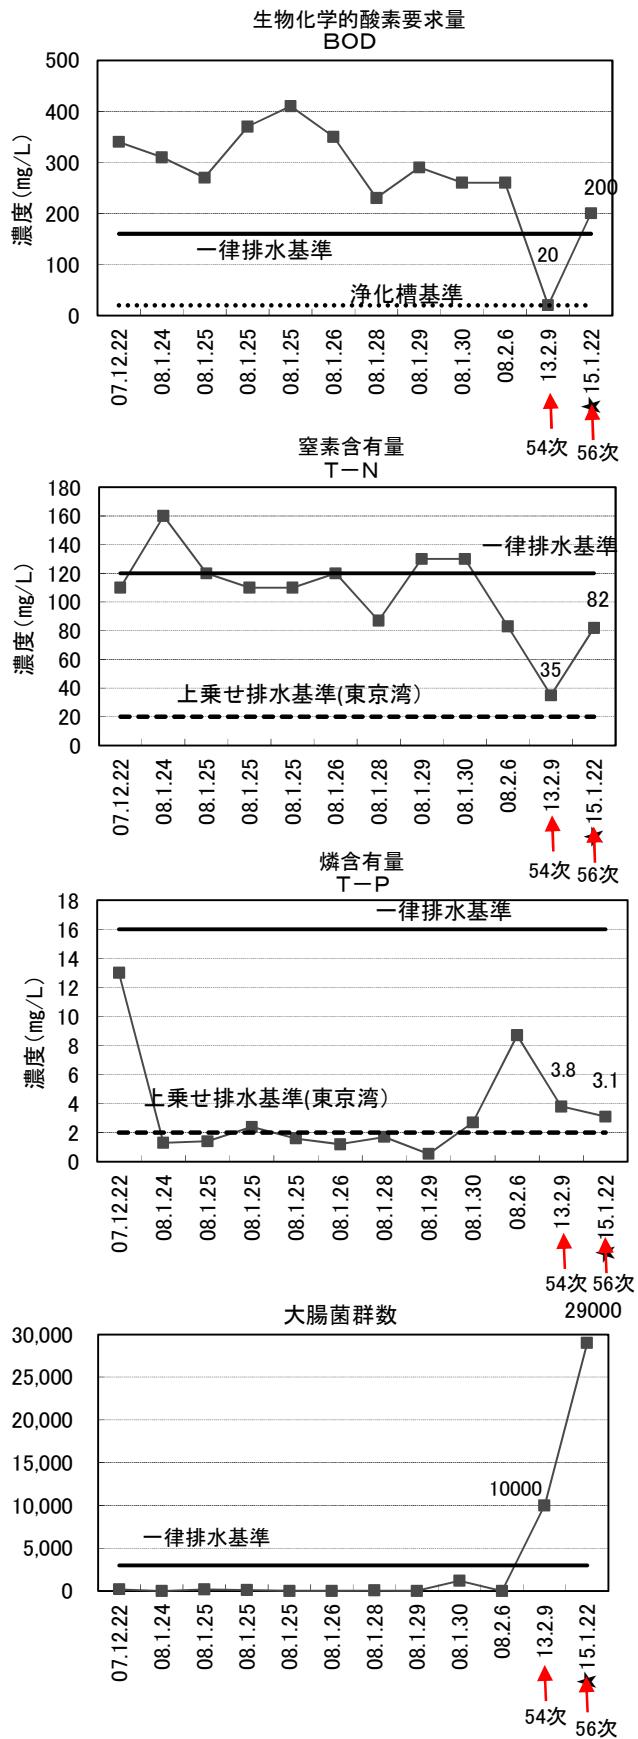
図2 排水分析結果（夏期隊員宿舎）

夏期隊員宿舎の汚水処理装置の処理能力が低く、排水路には他のエリアでほとんど見られなかつた藻類の繁茂が確認された。今回、採取した処理済排水の分析結果報告は後日となるが、目視においても濁りやスカム（汚泥等の固形物）が確認された。なお、第54次隊、第56次隊に同行した職員が南極地域環境実態把握モニタリング調査の一環として採取した排水の分析結果では、第56次では生物化学的酸素要求量（BOD）が一律排出基準及び浄化槽基準を大幅に超過、また大腸菌群数は、第54次、第56次ともに一律排水基準を大幅に超過していた（別添参照）。周辺エリアの富栄養化が懸念されるため、新たな処理装置を導入する等抜本的な改善が必要である。
