**独立行政法人日本原子力研究開発機構  
大洗研究開発センター（南地区）高速実  
験炉「常陽」管理区域内における放射性  
物質を含む水の漏えいについて**

**（平成19年10月18日：最終報告）**

高速実験炉「常陽」管理区域内における放射性物  
質を含む水の漏えいについて

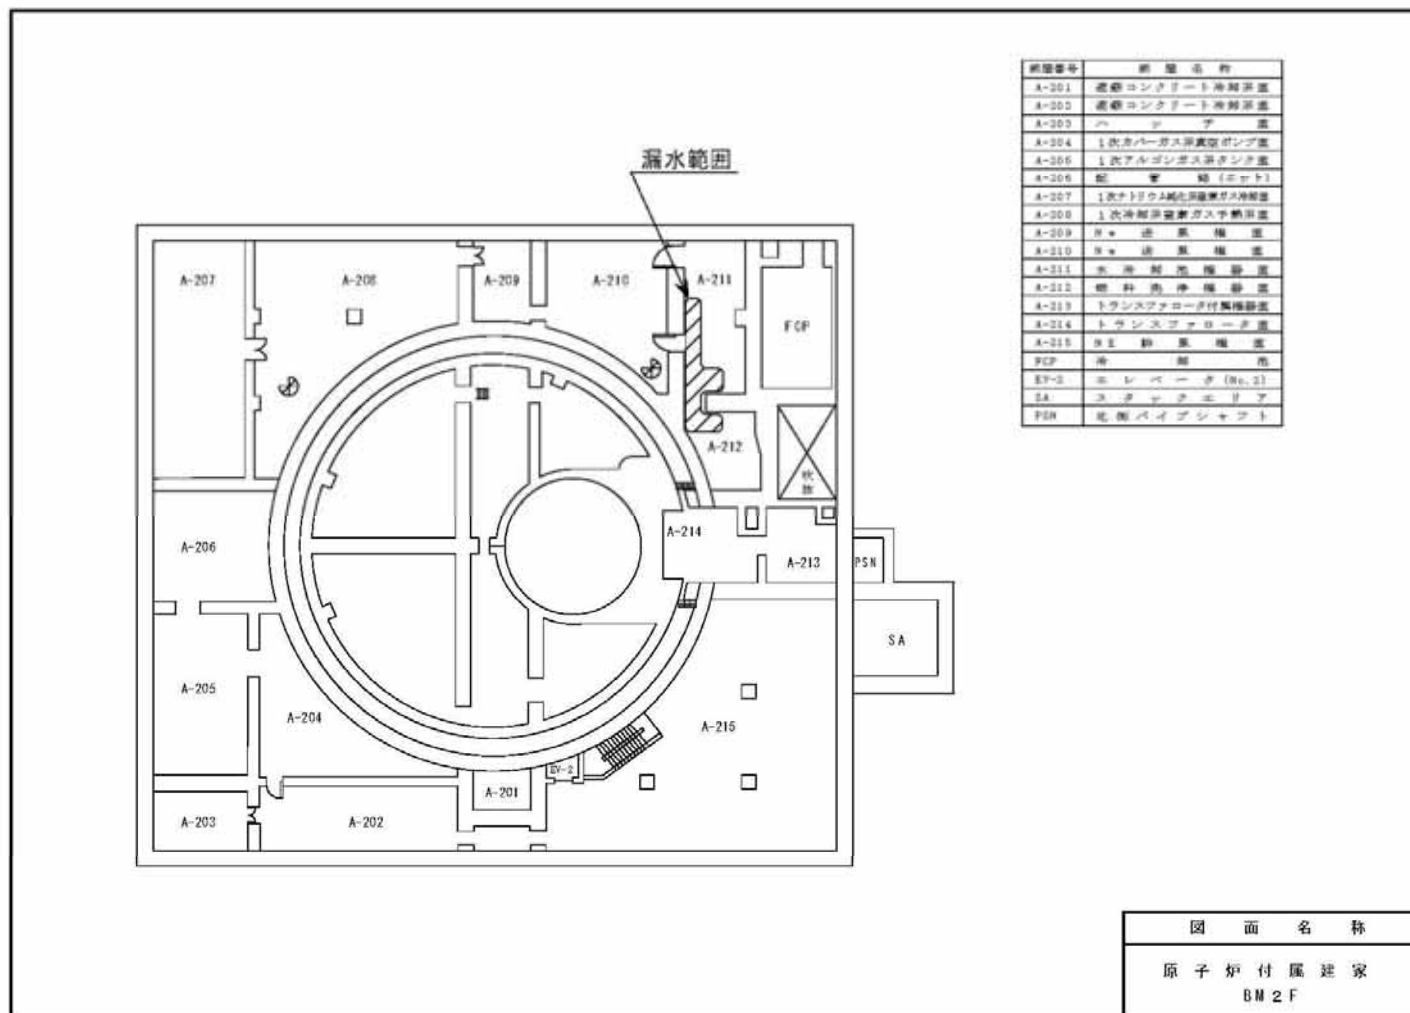
図1 水冷却池機器室(A-211室)及び燃料洗浄機器室(A-212室)配置図

16時40分頃、**定例巡視中の運転員**が原子炉付属建家地下2階の**A-108室天井**から水滴が滴下していることを発見し、床のスミア検査により、**放射性物質を含む水**であることが確認された。その後、A-108室直上の**A-211室及びA-212室**(地下中2階:いずれも立入禁止区域)の床面に広範囲な漏水溜まりが確認され、漏水の範囲の拡大及び局所的な流れが生じていないことから、漏えいは停止しているものと判断された。

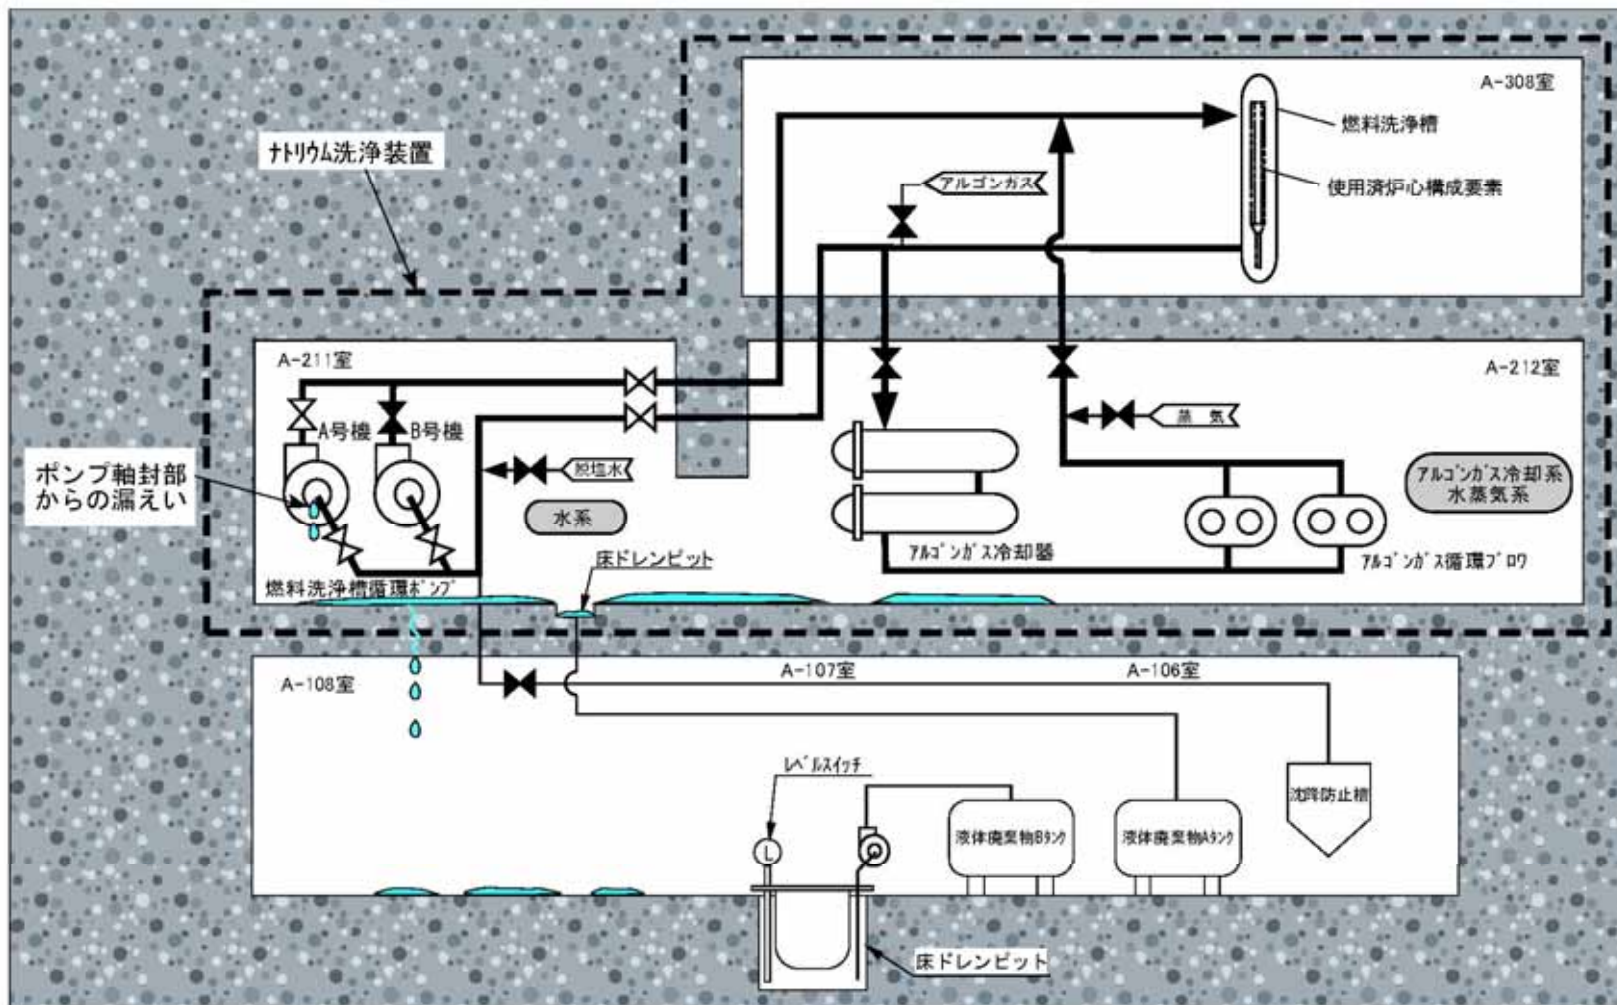
図6 放射性物質を含む水の漏えい経路

- メカニカルシール部から漏えいが発生し、漏水の一部が水冷却池機器室（以下「A-211室」という。）及び燃料洗浄機器室（以下「A-212室」という。）床面に拡大し、床面塗装の割れ及びコンクリートひび割れ部分から浸透し、階下の廃ガス処理室へ滴下したと判断した。
- 床面塗装の点検は長期間実施されていなかった。

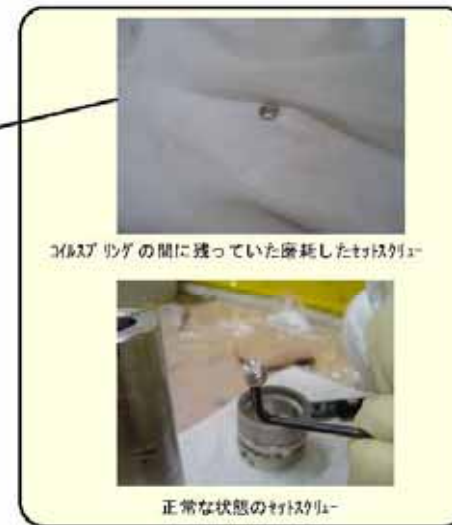
図7 燃料洗浄槽循環ポンプA号機分解状況

- 燃料洗浄槽循環ポンプA号機を分解調査したところ、メカニカルシール部からの漏えいの原因は、3本あるメカニカルシール押さえネジ(以下「セットスクリュー」という。)のうちの1本が緩んだことによると判明した。
- セットスクリューが緩んだ直接の原因は、次のいずれかの可能性が高い。
  - セットスクリュー3本の締付け力が均等でなかった。
  - セットスクリュー3本のうち締め忘れたものがあった。

シャフトスリーブには①～③までセトスクリューの締付け痕が確認された。

- 漏水の原因はポンプの組立てミスであると判断された
  - セットスクリューの締め付け作業要領
- 汚染の拡大の原因は、床面塗装の割れ及びコンクリートひび割れ部分からの浸透
  - 保守点検による床面の状況把握

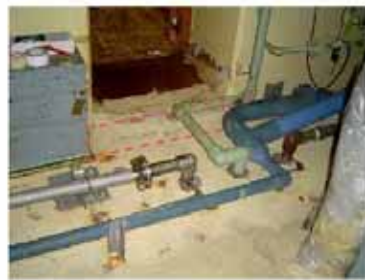
①ひび割れ (w=0.1mm、L=1500mm)

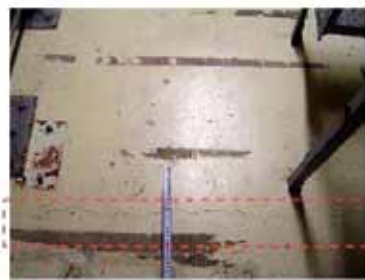
②ひび割れ (w=0.15mm、L=1500mm)

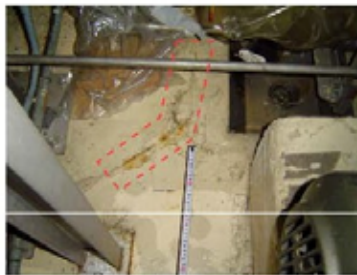
③ひび割れ (w=0.2mm、L=450mm)

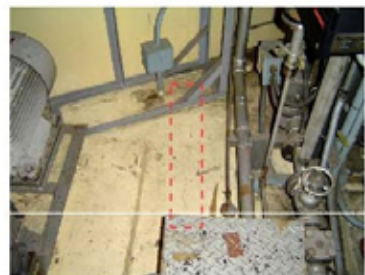
④ひび割れ (w=0.15~0.3mm、L=3700mm)

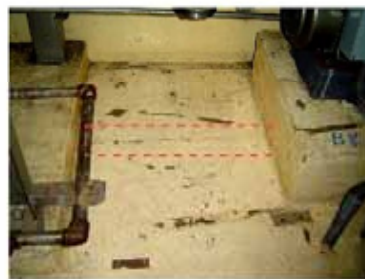
⑤ひび割れ (w=0.25mm、L=800mm)

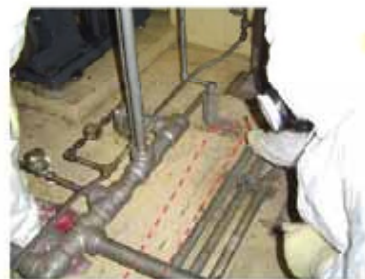
⑥塗装の割れ (埋め込み金物とコンクリートの境界部)

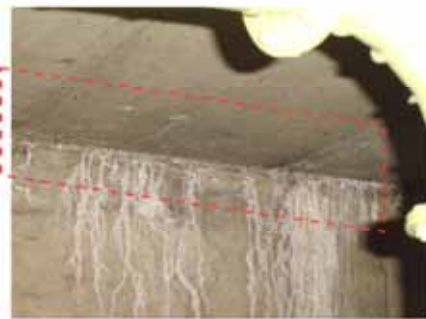
⑤ひび割れ (w=0.25mm)

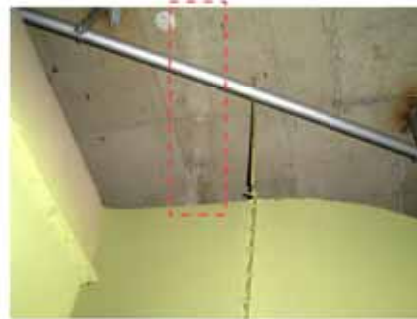
⑥ひび割れ (w=0.25mm)

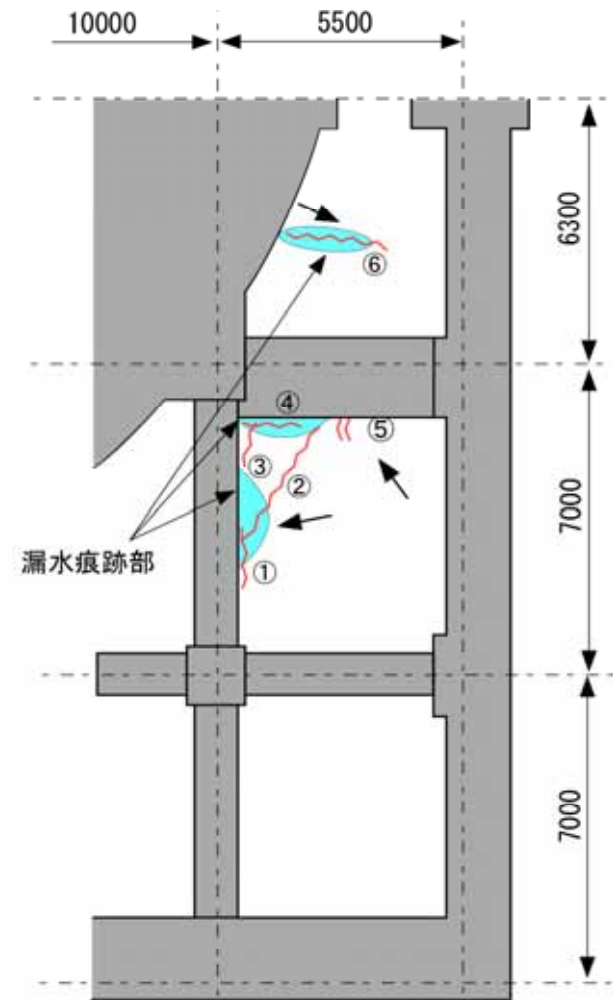
図8 コンクリートひび割れの調査結果(2/2)(A-108室天井部)

---:ひび割れ箇所  
 A-108から見上げた図
