(独)日本原子力研究開発機構東海研究開発センター原子力科学研究所放射性廃棄物  
処理場焼却・溶融設備における火災に係る I N E S 評価について

- (1) 名称 放射性廃棄物処理場 焼却・溶融設備  
(2) 主要仕様 プラズマ加熱式溶融炉

放射性廃棄物処理場 焼却・溶融設備における火災について

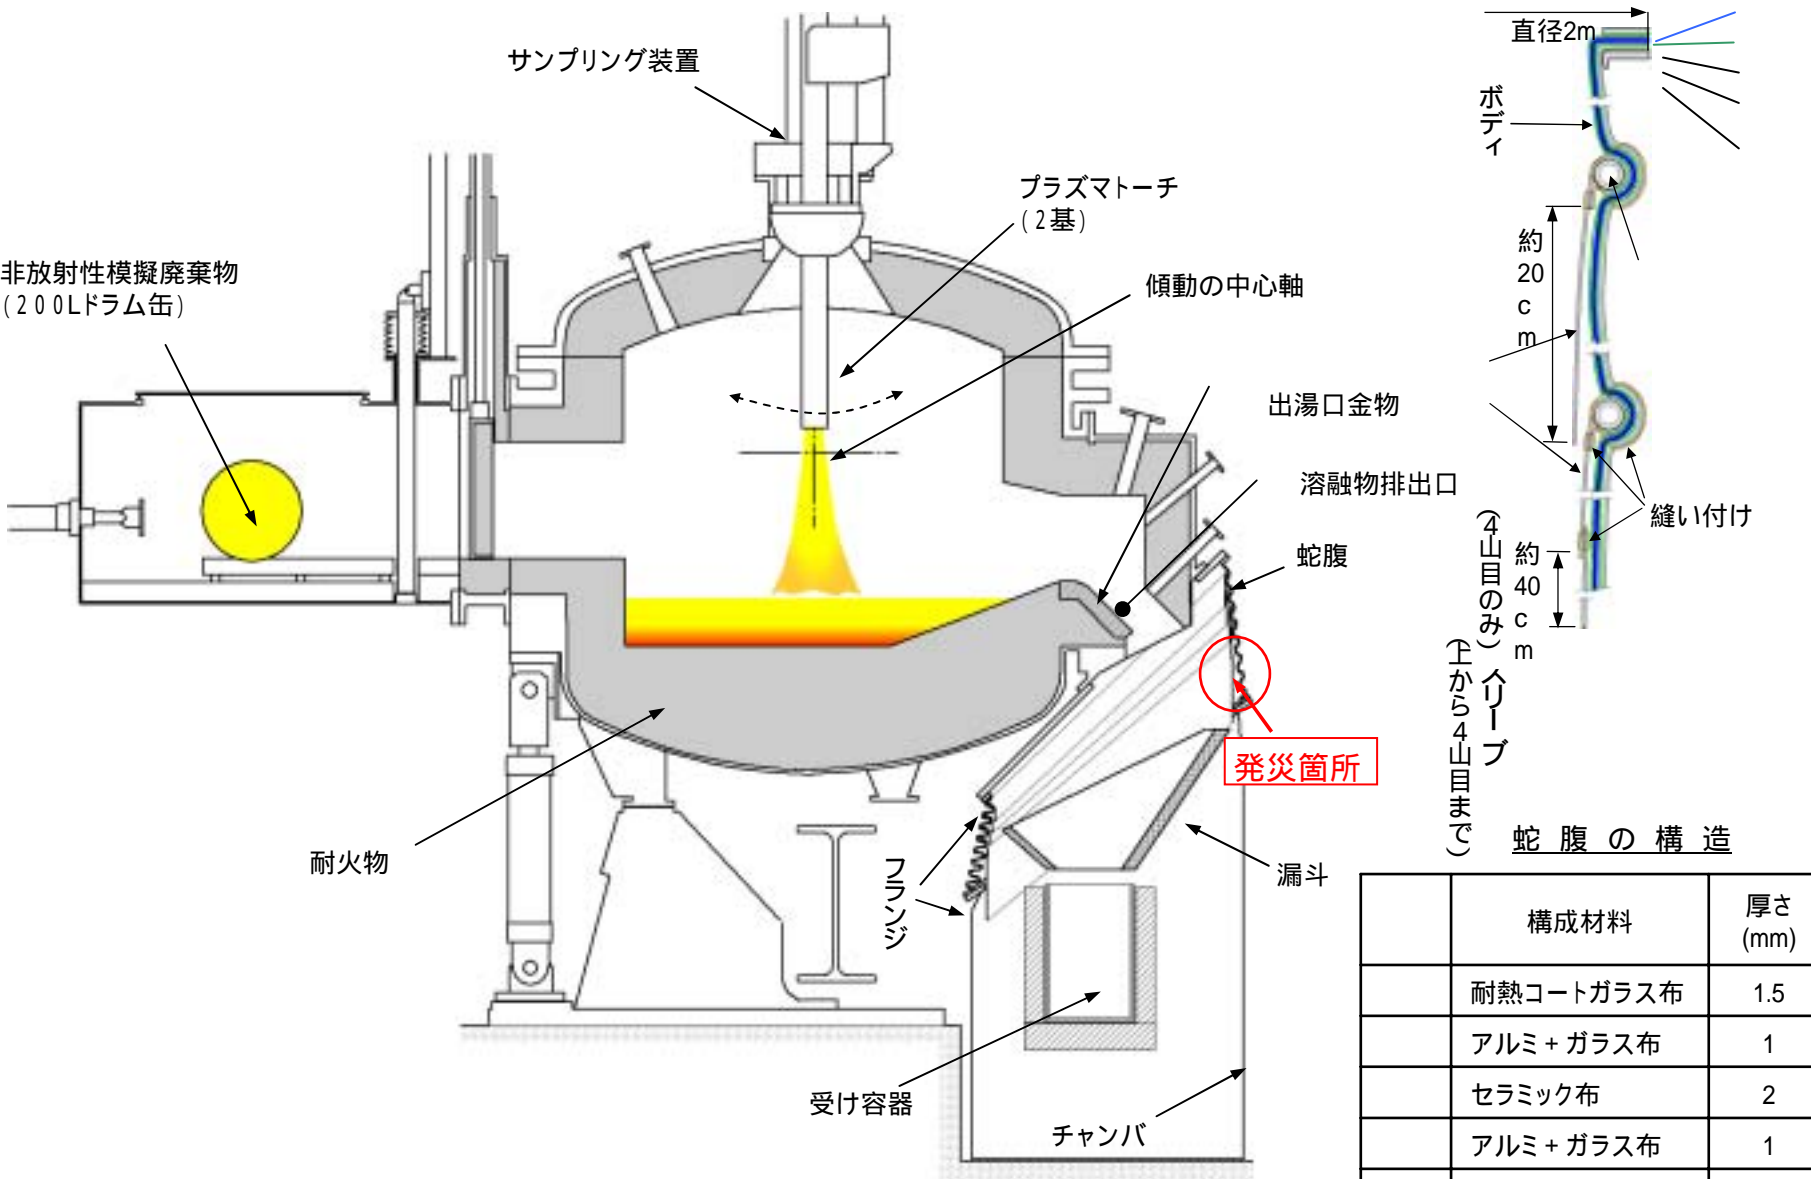
図 . プラズマ溶融炉概要図

蛇腹の構造

構成材料	厚さ (mm)
	耐熱コートガラス布	1.5
	アルミ+ガラス布	1
	セラミック布	2
	アルミ+ガラス布	1
	シリコンゴムコート テロン布	0.7
	シリコンゴムコート テロン布	0.7

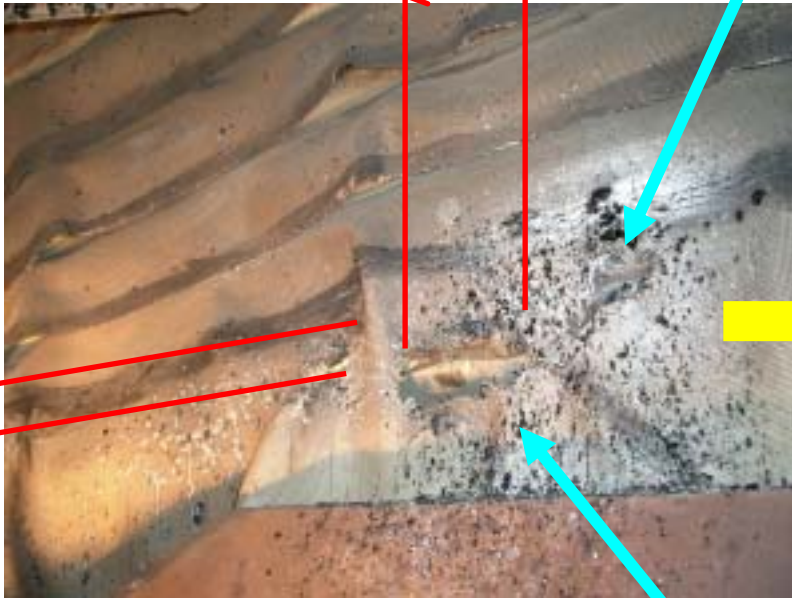
(平成18年2月7日撮影)

黒色の付着物：溶融物の  
の飛沫が付着したもの

スリーブの損傷により生じた穴  
(穴から見える内層膜に損傷は  
見られない)

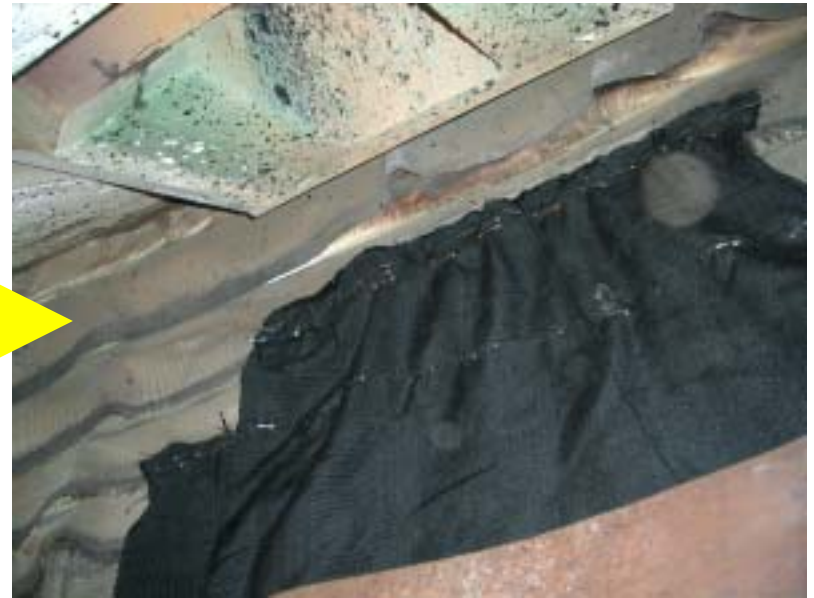
(平成18年2月7日撮影)

図. 補修前のスリーブの損傷状況及び補修シートによる補修状況

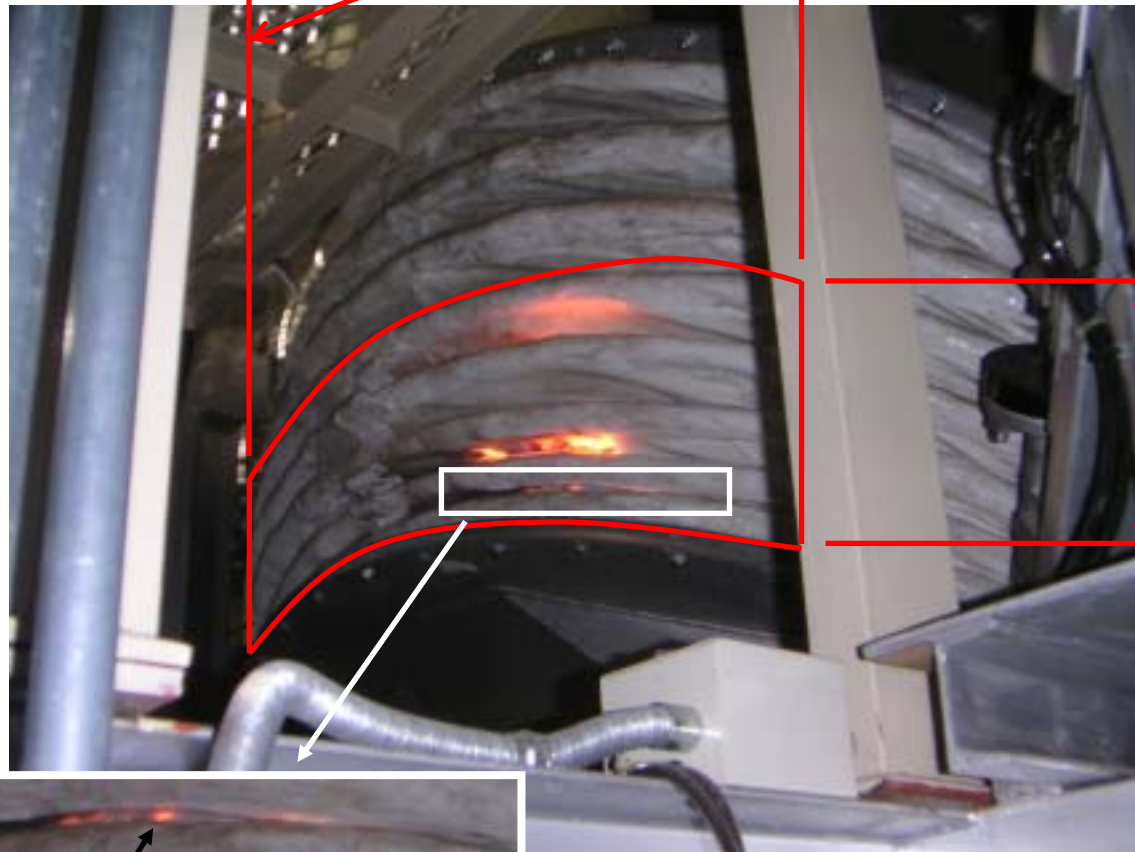
図. 火災の状況

当該火災の原因は、運転チームの独自の判断で、スリーブとは異なる難燃性の輻射熱を吸収しやすい黒色のシートが補修シートとして選択され、かつ、広範囲にわたって取り付けられたこと。また、流動性の高い溶融物の試験運転における検討が事前に行われなかったこと。

### 蛇腹の焼損状況

- ・外層膜のシリコンゴムコートテロン布が部分的に焼損
- ・内層膜に目立った損傷なし

### 以下のプラズマ溶融炉の安全機能は維持

- ・負圧状態の維持
- ・異常な温度上昇及び負圧低下時の加熱停止及び廃棄物供給停止

折りたたまれた部分での燃焼

シリコンゴムコートテロン布が焼損した範囲
