# H-IIロケット5号機による通信放送技術衛星（COMETS）の打上げ結果の評価について（宇宙開発委員会技術評価部会報告書概要）

平成11年5月19日  
宇宙開発委員会  
技術評価部会事務局

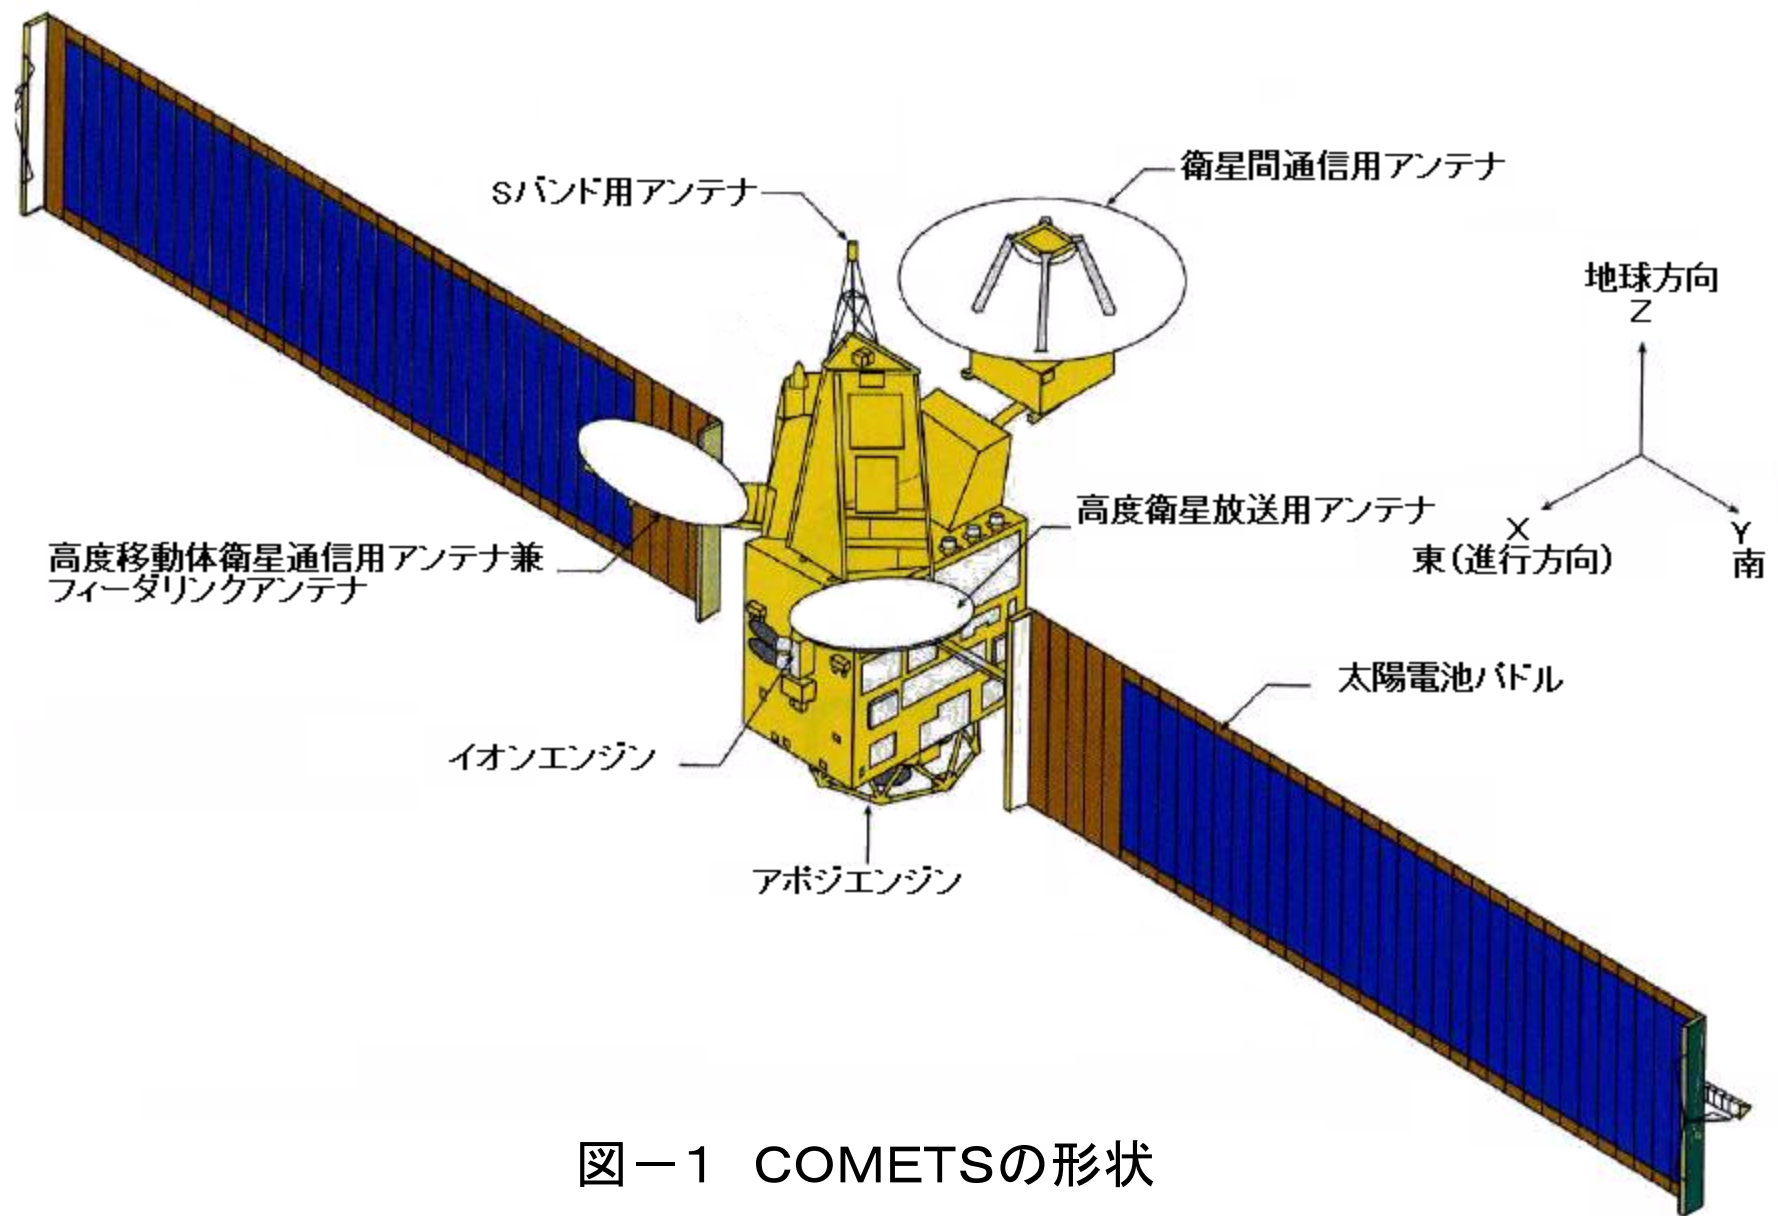
図-1 COMETSの形状

- ・三軸姿勢制御方式の静止衛星、静止軌道初期重量は約2トン
- ・2翼式展開収納型フレキシブル太陽電池パドル（展開時、各翼約3m×1.4m）
- ・2液式1700N統合型推進系
- ・Ka（21GHz）帯200W級、ミリ波（44GHz）帯20W級進行波管増幅器（TWTA）搭載

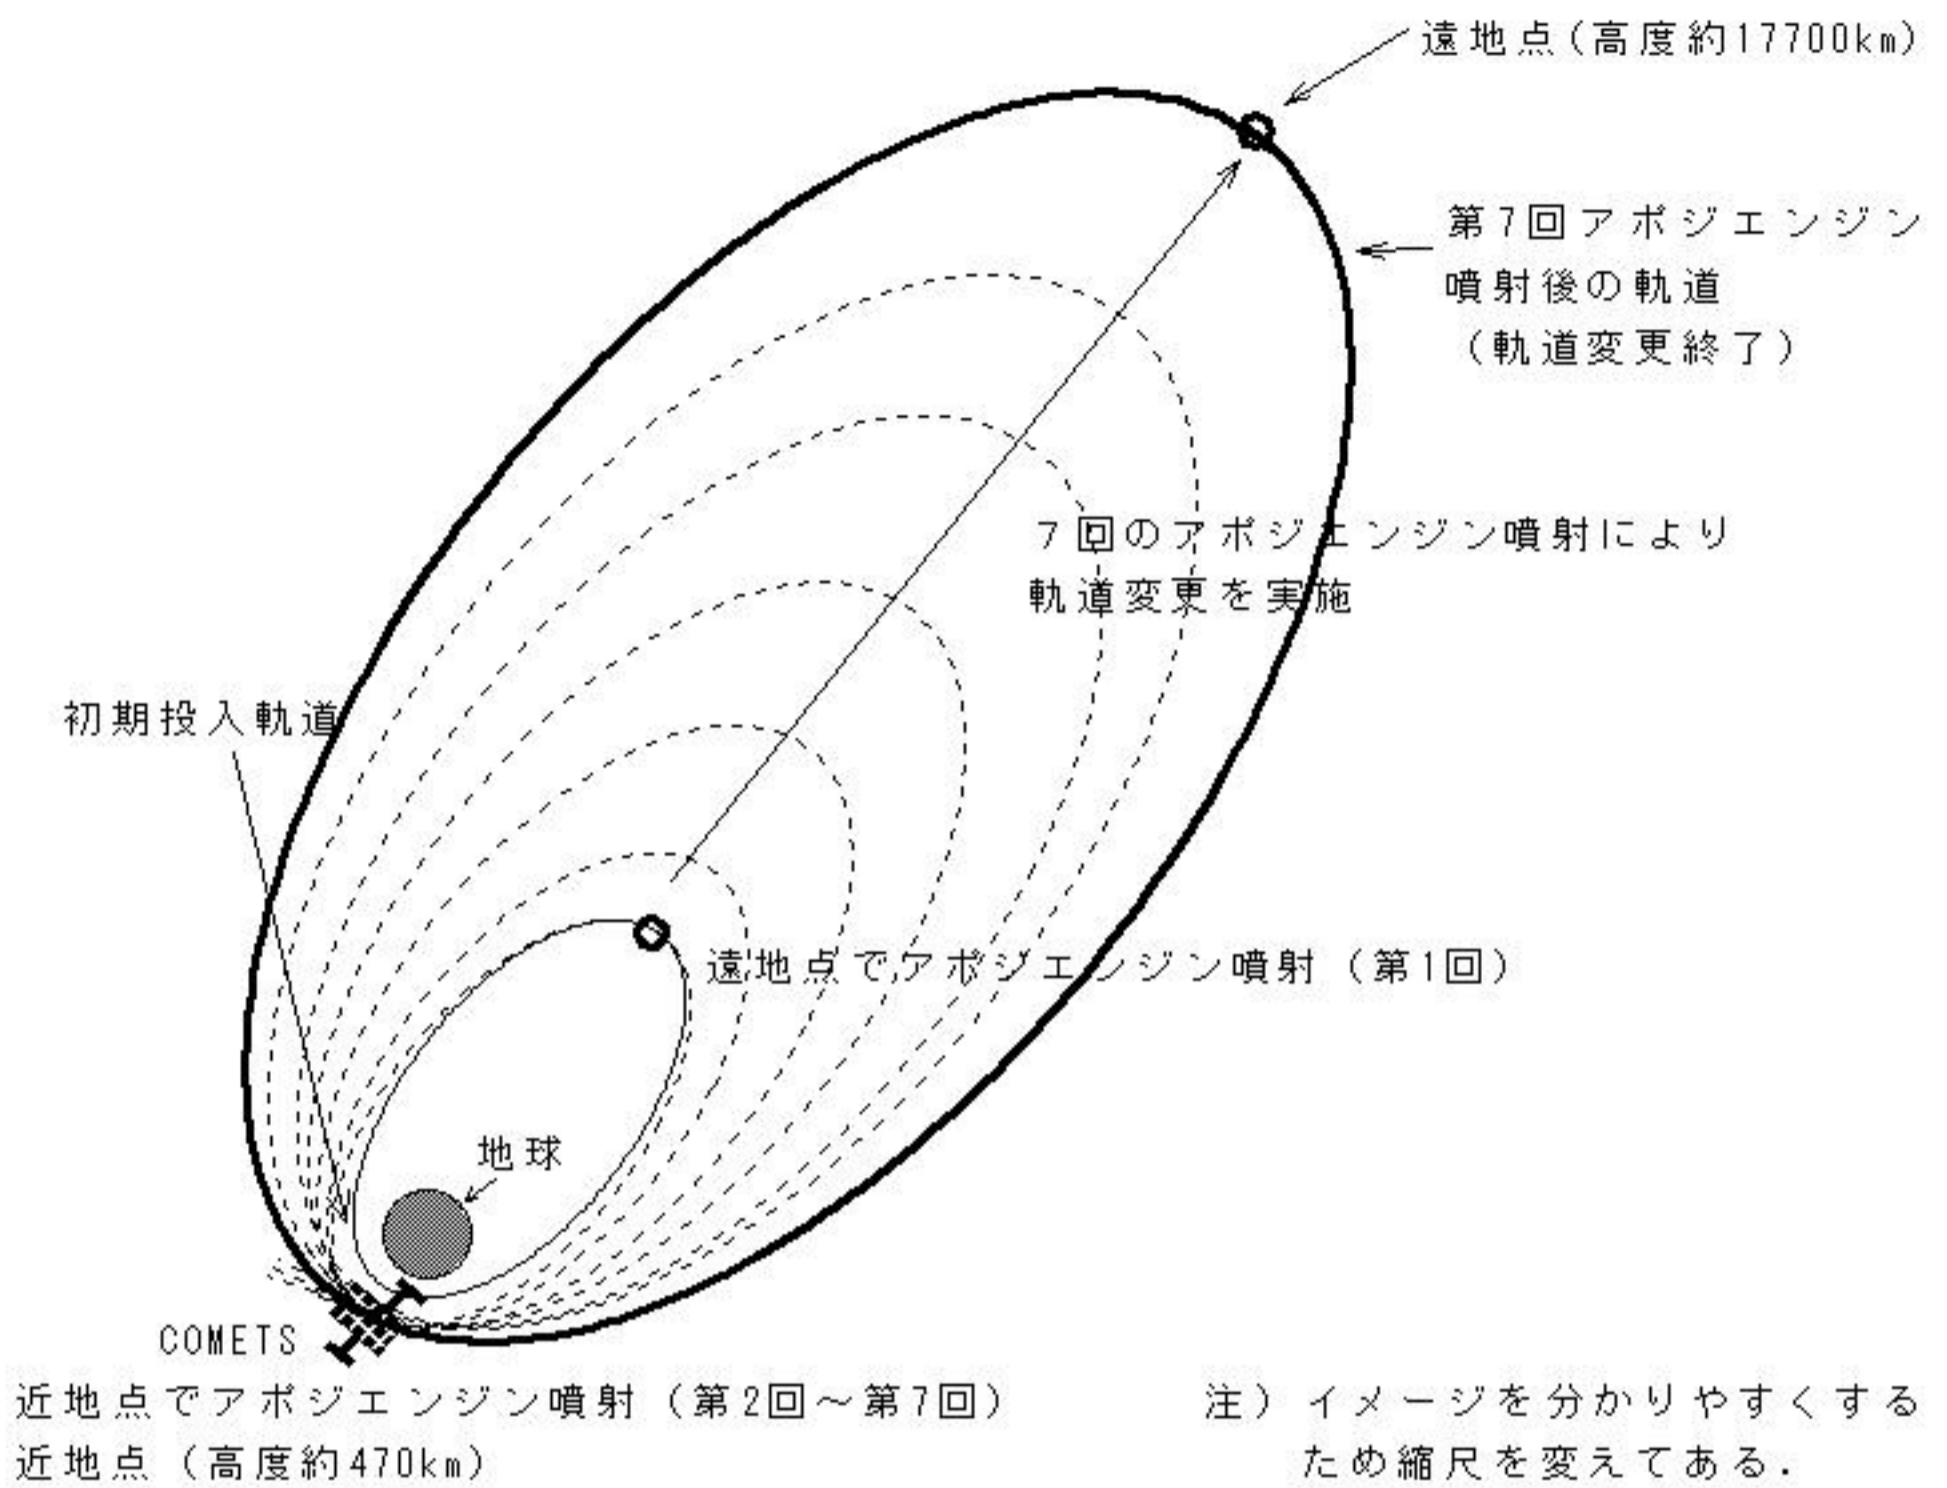
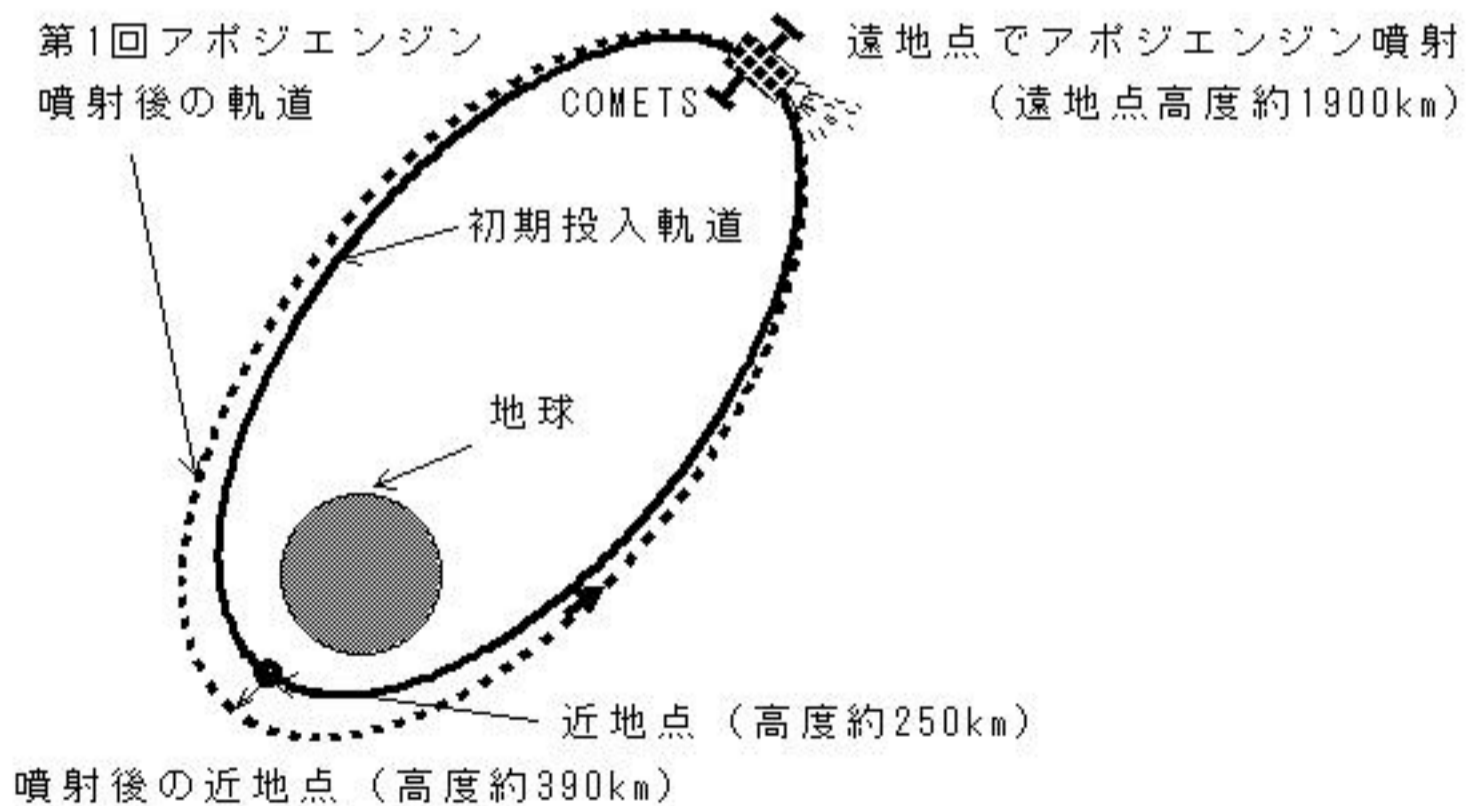
図 - 2 COMETSの軌道変更の概要

- ①平成10年2月21日、H-IIロケット5号機は、打上げ後、第2段エンジン早期燃焼停止により、COMETSの静止トランスファー軌道への投入に失敗（遠地点高度約1900kmの低高度楕円軌道に投入）
- ②3月15日から5月30日にかけて、7回計約50分のアポジエンジン噴射により軌道変更（遠地点高度約18000kmの実験運用軌道に投入）
- ③6月11日から平成11年1月31日にかけて、初期機能確認、定常段階運用を実施
