阪神淡路大震災：避難所となった学校・その地域社会に対して果たした役割
The Great Hanshin-Awaji Earthquake
Schools as the Emergency Evacuation Site and its Role for the Community

阪神・淡路大震災における 避難所の研究

第2章 学校施設の被災状況

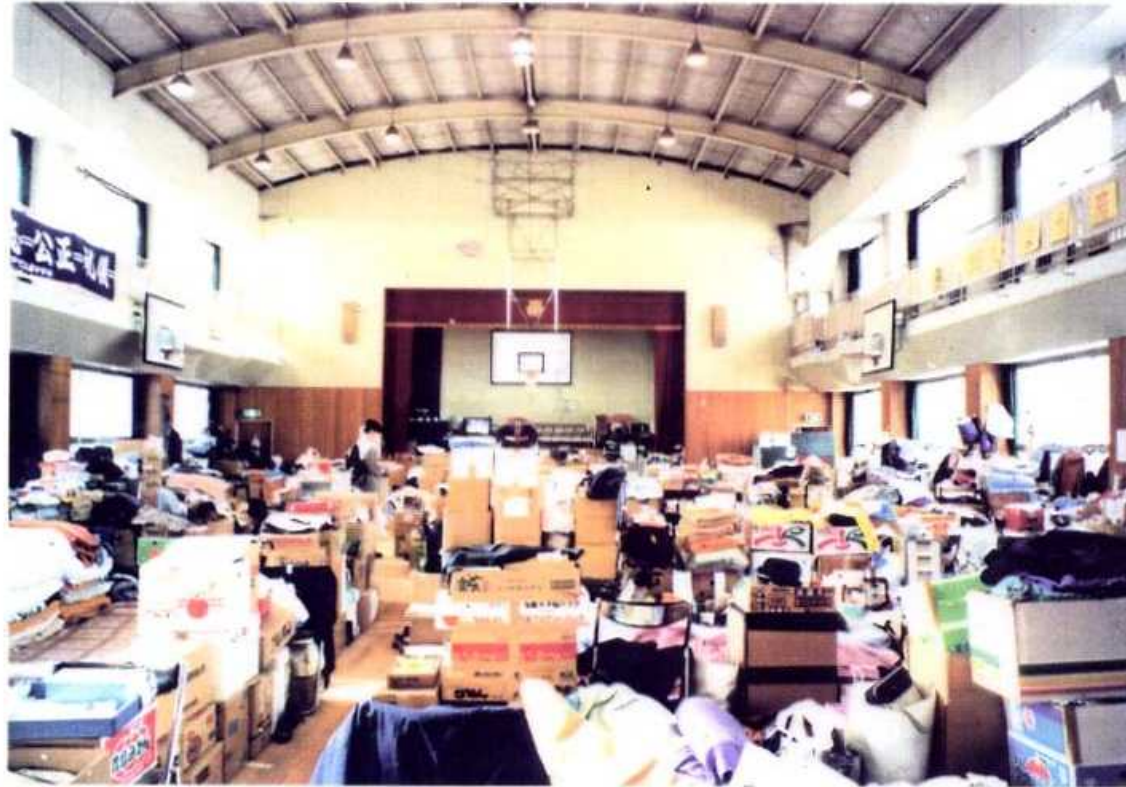
大橋中学校

避難所になった体育館 4/3

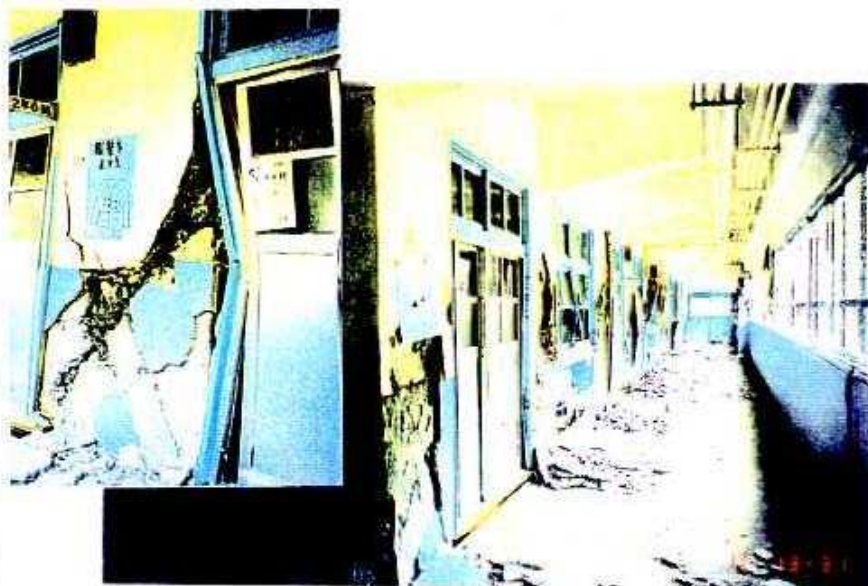
倒壊・大破の校舎でも
その多くは原形をとどめている。

倒壊と判断された神戸市立飛松中学校(須磨区)5号館

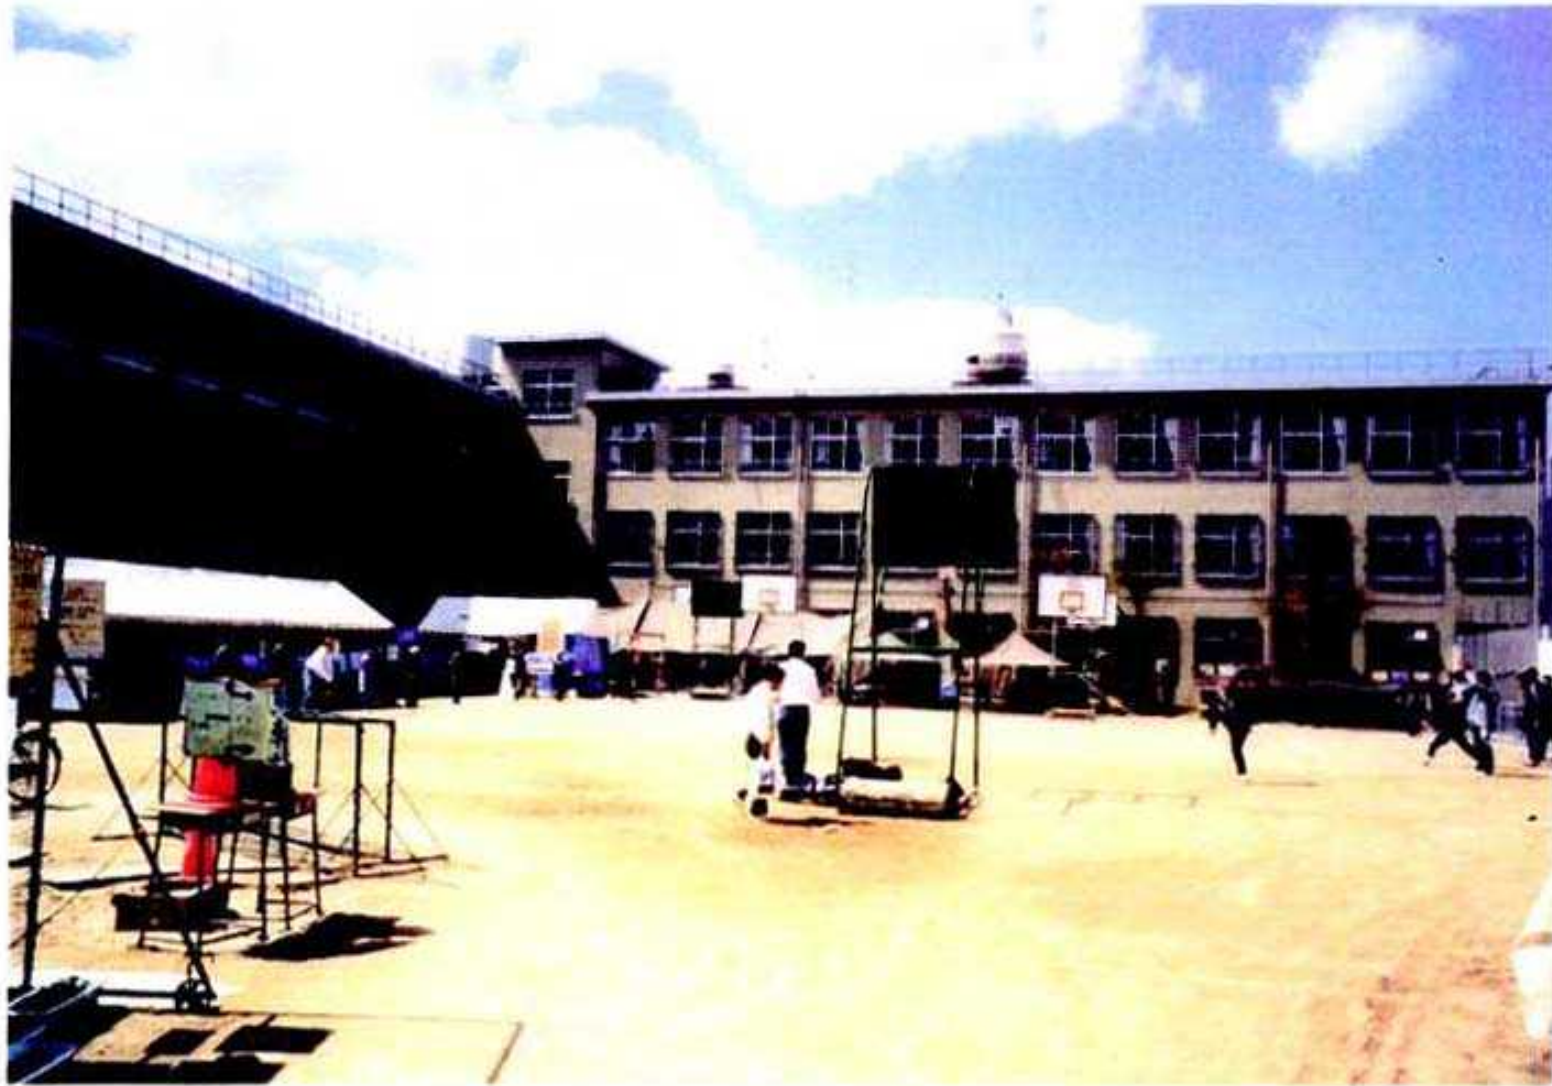
大橋中学校（長田区）

北グラウンド 左のテントが物資集配所 奥が仮設風呂
