Ⅰ 編 学校施設における非構造部材の耐震対策の背景と必要性

第1章 近年の大規模地震による非構造部材の被害と対応

1-1 近年の大規模地震による非構造部材の被害状況

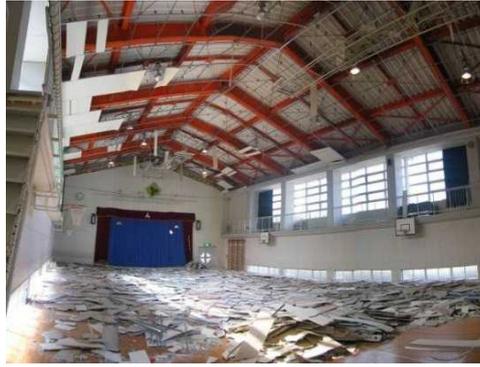
全国的な天井材の被害

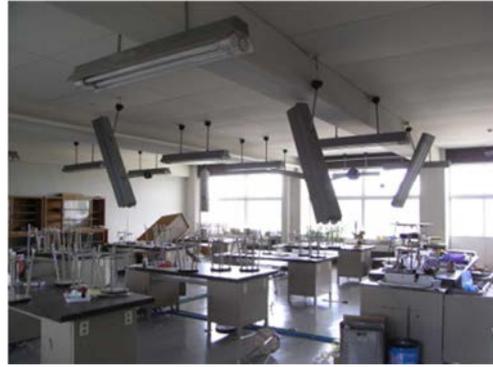
照明器具の脱落

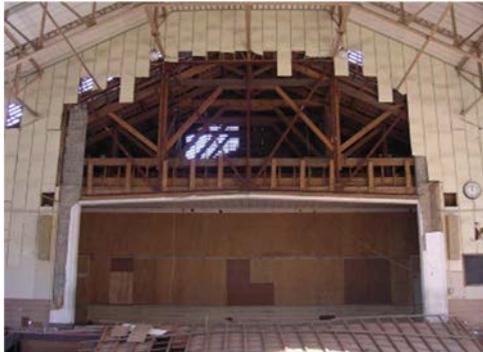
ステージ前部の壁の脱落

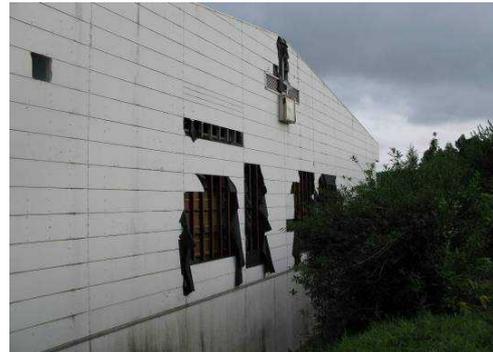
外装材の損傷

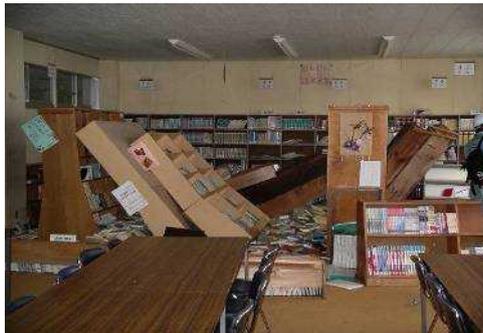
書棚の転倒

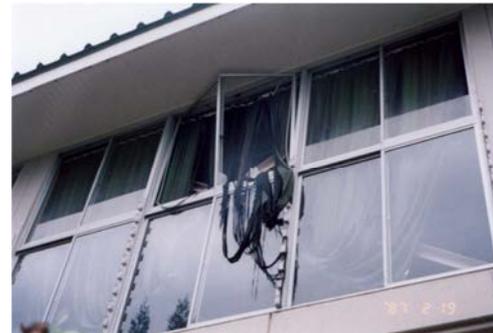
窓ガラスの破損

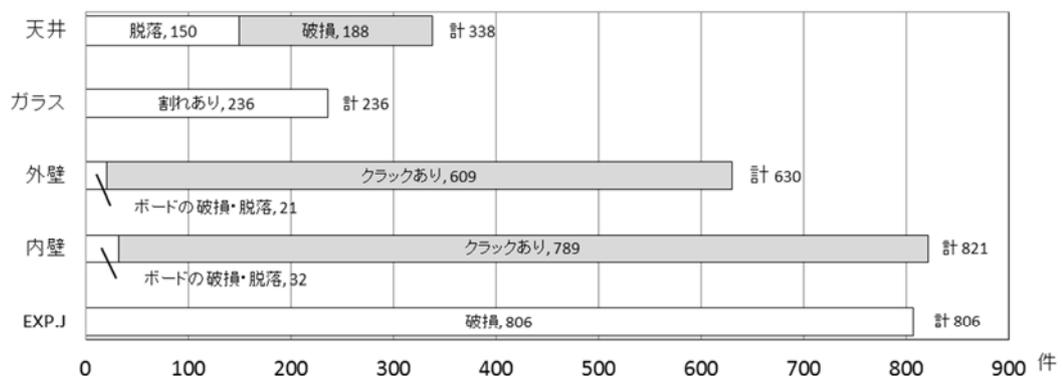
図1 校舎における非構造部材の被害

- ・校舎における非構造部材の被害の概況について図1に示す。天井の脱落被害は150件確認され、また一部破損は188件であり、338件で何らかの被害があり、普通教室や特別教室、職員室、廊下などで発生している。ガラスの割れは236件で見られた。外壁の被害630件のうち、一部脱落被害が21件、それ以外はクラックが生じた被害である。内壁被害は821件であり、その大部分がクラックの発生であるが、破損・脱落32件のうち12件はコンクリートブロック壁の脱落によるものであった。EXP.Jの被害は806件あった。

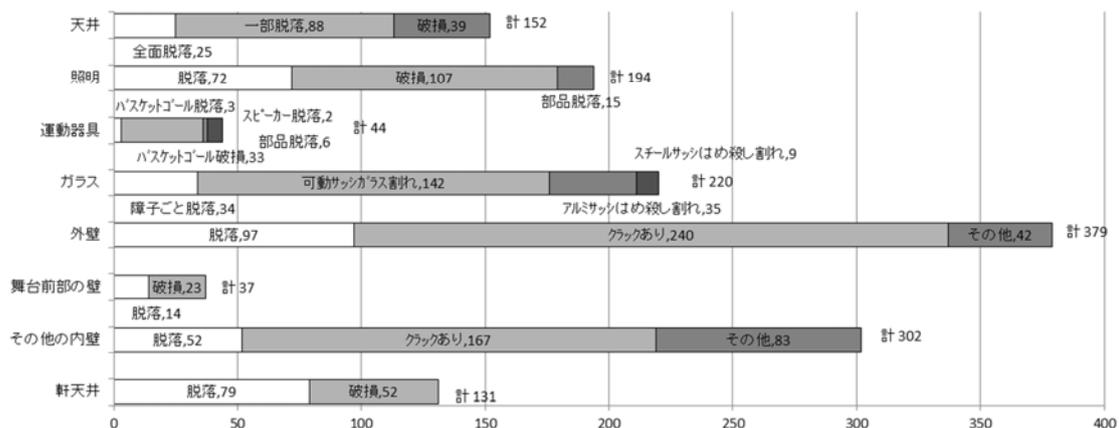
図2 屋内運動場における非構造部材の被害

- ・屋内運動場における非構造部材の被害の概況について図2に示す。天井⁷被害は152件であり、全面脱落が25件、一部脱落が88件、破損が39件である。人身被害につながるおそれのある全面脱落及び一部脱落を合わせると113件であり、天井被害の約74%を占める。
- ・アリーナの照明の脱落被害は72件で見られた。
- ・運動器具の本体の脱落は見られなかったが、一部で破損や部品等の脱落が見られた。
- ・ガラス被害は220件で見られ、うち可動サッシでのガラスの割れが142件と最も多く、障子ごと脱落した被害も34件で見られた。
- ・外壁の被害は379件と多く、そのうち脱落被害は97件であった。
- ・屋内運動場の舞台前部の壁は脱落すると人身被害につながる危険性があり、過去の地震でも脱落していることが報告されている。今回、舞台前部の壁の脱落は破損を含めた被害37件中14件と、過去の地震に比べて少ない割合であった。
- ・その他の内壁でも52件で脱落が見られ、舞台前部の壁と合わせると66件で内壁の脱落が見られた。
- ・軒天井については79件で脱落していた。

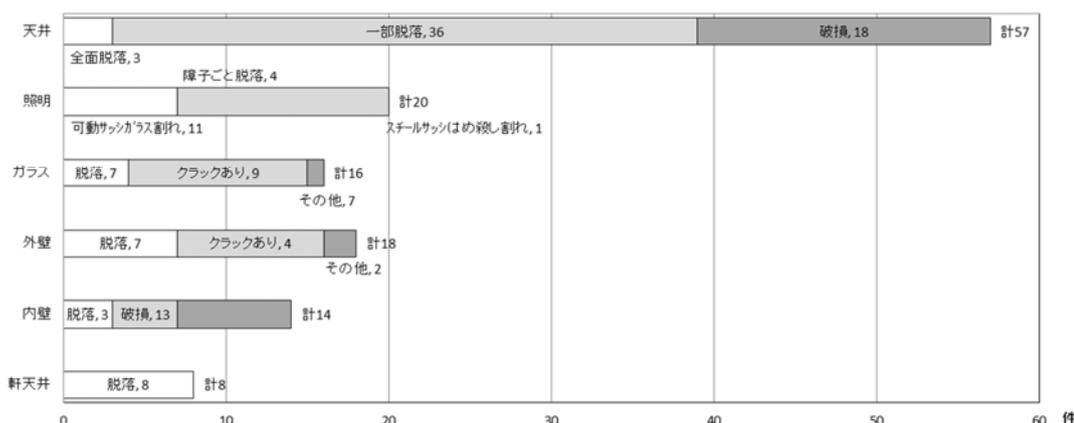
図3 武道場における非構造部材の被害

- ・武道場における非構造部材の被害の概況を図3に示す。武道場の天井は全面脱落が3件、一部脱落が36件、破損が18件の合計57件の被害があった。人身被害につながるおそれのある全面脱落及び一部脱落を合わせると39件であり、天井被害の約68%を占める。武道場は内装を和の趣の仕上げにすることが多く、屋内運動場と比べて天井を設けている傾向があるが、高さが6mを下回るものでも脱落している。
- ・その他、照明が20件、内壁が14件、窓ガラスが16件の被害となっており、天井の被害が最も多いことが特徴である。

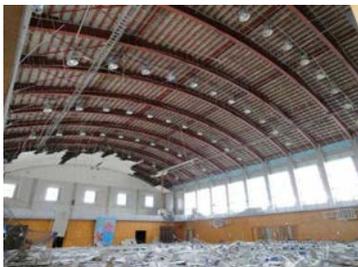
- ・災害復旧資料において、上記の屋内運動場のうち、アリーナに吊り天井が設置されていることが確認できた165棟について、天井被害の程度に応じ、「全面脱落」、「一部脱落」、「破損」の3分類に区分した上、天井の存在が確認されたが被害の報告がなかったものを「被害報告無し」¹¹として加えた。165棟のうち、全面脱落したものが23棟、一部脱落したものが72棟、破損したものが28棟で、被害報告無しは42棟である。全面脱落と一部脱落の例を写真2に示す。

(1) 全面脱落の例

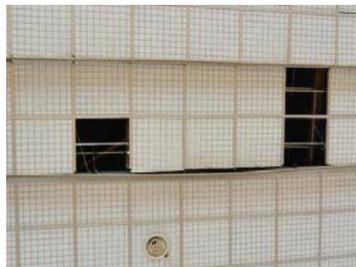
(2) 一部脱落の例 1

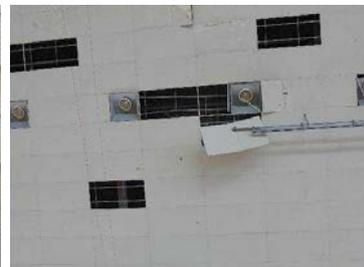
(3) 一部脱落の例 2

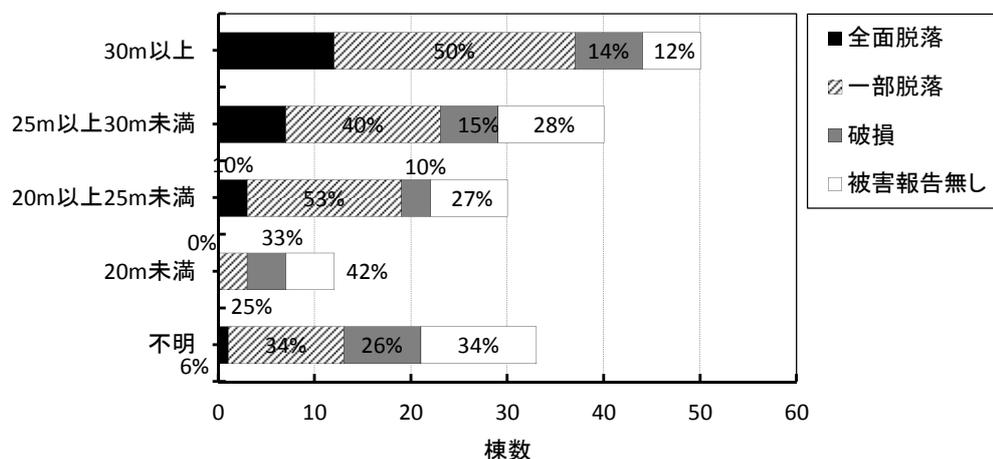
図4 天井の震動被害と張間のスパンとの関係

- ・天井の震動被害と張間のスパンとの関係を図4に示す。張間のスパンが短いほど全面脱落となる割合は低下しており、スパンが長くなるほど大きな被害を受けた天井が多くなっている。また、屋根架構の立体形状を表す指標であるライズスパン比¹²と天井の震動被害との関係などについても分析を試みたが、本文では省略する。（参考資料〇2.2参照）
- ・屋根架構の形状がわかったもののうち、山形かアーチかという架構形状と天井の震動被害の関係を図5に示す。屋根架構にライズがあるものの大部分は山形の架構である。アーチのものは少ない数ではあるものの、天井の設置が確認された屋内運動場の全てで全面脱落か一部脱落という大きな被害が発生している。これは、屋根架構の形状が円弧状であることから、天井材の吊り長さが必然的に一定とならないことから、耐震上不利と言われている吊り長さが一定とならない条件と対応している。

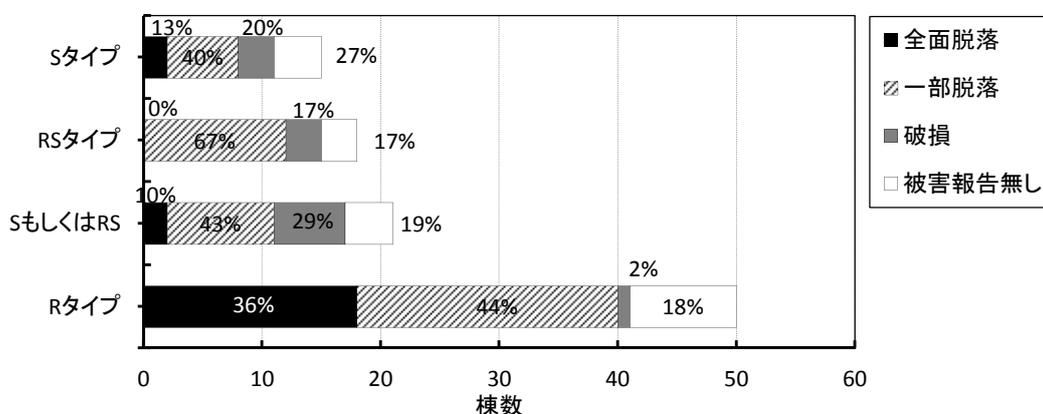
図7 天井の震動被害と屋内運動場の構造形式との関係

根架構を載せた「Rタイプ」に分類し、これに上部は鉄骨造であるが下部の構造が確認できなかった「SもしくはRS」を合わせ、天井の震動被害と構造形式との関係を図7に示す。SタイプあるいはRSタイプの屋内運動場に比べ、Rタイプの屋内運動場で全面脱落となるような大きな被害の発生が顕著となっている。

- Rタイプの屋内運動場において天井の被害が大きくなったことについて、幾つかの分析を試みたが、規模・形状と構造形式には明白な関係は見られなかった。また、屋根架構と下部RC架構の接合方式、定着部（接合部）における被害などとの関係についても分析したところ、屋根架構と下部RC架構の一体性に問題があるものが多いことがRタイプで天井の被害が多く発生した一因と考えられることがわかった。（参考資料〇2.3参照）

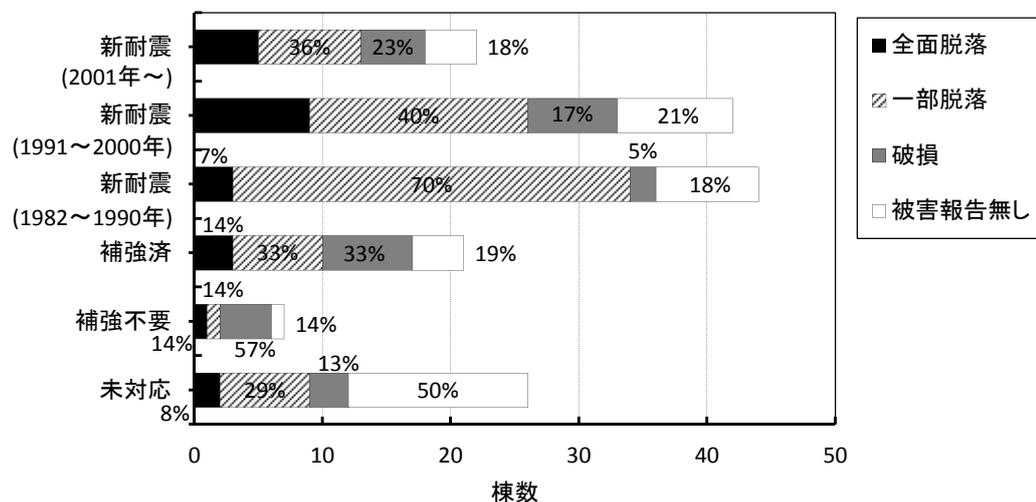
図8 天井の震動被害と建築年代, 診断・補強の状況との関係

- ・分類の結果, 新耐震が108棟と, 天井の設置が確認された165棟の2/3程度を占めており, このうち2001年以降の施設が22棟, 1991年から2000年の施設が42棟, 1982年から1990年の施設が44棟であった。また, 補強済みは21棟, 補強不要は7棟, 未対応は24棟, 不明は3棟であった。
- ・天井の震動被害と建築年代, 診断・補強の状況との関係を図8に示す。天井の被害の程度については, 比較的新しい1991年以降の施設で全面脱落したものが比較的多いが, 全体的に見ると, 構造の耐震性能が低いものが含まれる未対応の施設を含めて, 天井の被害の程度には大きな違いは見られない。言い換えれば, 建築年代が新しい施設でも, 新耐震あるいは耐震補強済みの施設であっても, 天井の被害が生じており, 構造体の耐震化が図られている施設も含め, 天井の耐震対策を急ぐ必要がある。
