## Ⅱ編 校舎等における非構造部材の耐震対策について

### 第1章 東日本大震災における校舎等の非構造部材被害調査の実施

## 第2章 被害調査結果

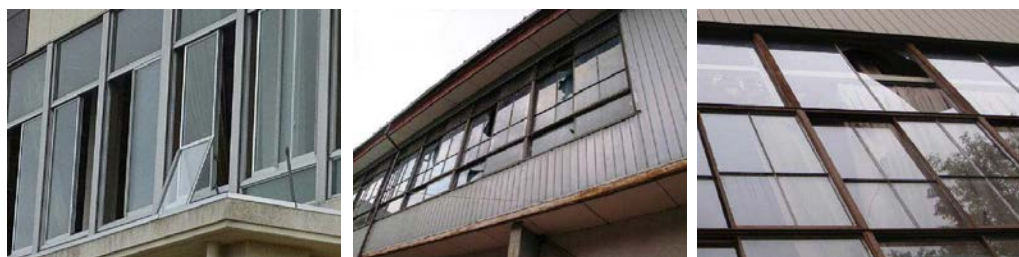
写真 3 窓ガラスの震動被害の例

- ・ I 編第 3 章 3-1 に記載のとおり，調査対象 5 県の公立の小学校，中学校及び高等学校の屋内運動場 1,538 棟を対象に，窓ガラスの震動被害と，構造の震動被害や構造形式，建築年代などとの関係を調査した。
- ・ 調査対象施設のうち，災害復旧資料から建築年代や耐震診断・補強の実施状況が判明した屋内運動場は 1,482 棟あった。
- ・ 1,482 棟のうち，窓ガラスについて何らかの震動被害が報告された屋内運動場は 206 棟あった。窓ガラスの被害については，「障子ごと脱落」，「可動サッシガラス割れ」，「サッシ窓はめ殺し割れ」<sup>15</sup>の 3 つに分類し整理<sup>16</sup>した。各被害の例を写真 3 に示す。

(1) 障子ごと脱落

(2) 可動サッシガラス割れ

(3) サッシ窓はめ殺し割れ

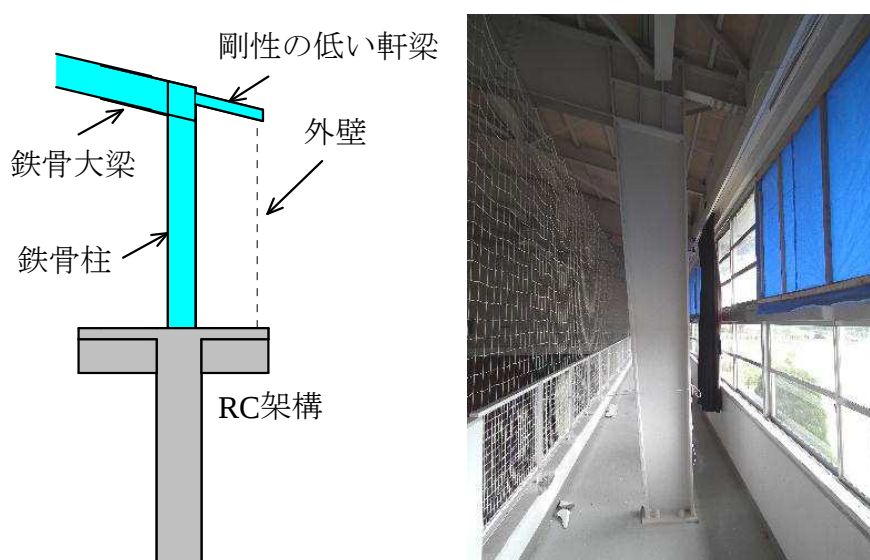
図 13 障子ごと脱落した RS タイプの屋内運動場の例

- ・ 窓ガラスに関する震動被害が報告された屋内運動場 206 棟のうち災害復旧資料から判断できなかったものを除く 160 棟について，窓ガラスの震動被害と屋内運動場の構造形式との関係を図 12 に示す。可動サッシガラス割れとサッシ窓はめ殺し割れについては，どのタイプの屋内運動場においても同様にみられるが，障子ごと脱落した棟数は，RS タイプの屋内運動場で最も多い。RS タイプの屋内運動場で障子ごと脱落した被害が多かった原因としては，図 13 に例示するように，鉄骨架構と外壁が離れて設置された屋内運動場で外壁が剛性の低い軒梁等に接合されたような場合に，張間方向の応答に伴い軒梁先端が大きく上下方向に変形したことが考えられる。

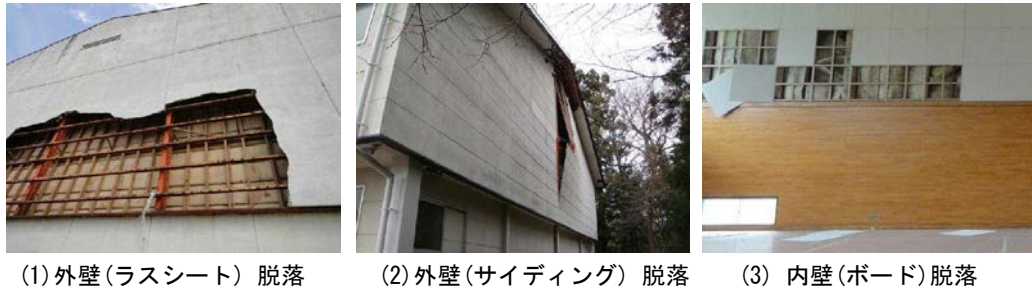
写真4 外壁・内壁の脱落

- ・Ⅰ編第3章3-1及びⅡ編第2章2-1-2に記載のとおり、調査対象5県の公立の小学校、中学校及び高等学校の屋内運動場1,538棟のうち災害復旧資料から建築年代や耐震診断・補強の実施状況が判明した1,482棟を対象に、外壁、内壁の震動被害と、構造の震動被害や構造形式、建築年代などの関係を調査した。
- ・外壁・内壁の脱落の例を写真4に、外壁及び内壁の脱落が報告された屋内運動場における建築年代、耐震診断・補強の状況と主架構を構成する構造要素の被災度区分<sup>6)</sup>の最大値の関係をそれぞれ図15、図16に示す。
- ・外壁が脱落したものは、新耐震28棟、補強済み16棟、補強不要12棟、未対応28棟で、調査対象に占める割合はそれぞれ3.8%、6.2%、17.9%、6.6%となっている。図15を見ると、変形追従性能が低い外壁が使われていることが多い建築年代の古い施設で脱落が多く発生していることがわかる。補強不要の施設での発生率が高いことと、構造要素の被災度区分との関係から、構造の耐震性能との相関性は低いと言える。
- ・また、写真4(2)に例示するように、サイディングなど変形追従性が高いと考えられている外壁の脱落も発生している。個別の被害事例を見ると、構造骨組みと離れ

た位置に壁が取り付けられ構造骨組みと一体になっていなかった、あるいは構造骨組み自体の剛性が不足していたといったものもある。変形追従性の高いと考えられている構法であっても脱落した原因の一つとして、そうした状況により壁の取り付け位置での応答変形が大きくなったことが考えられる。

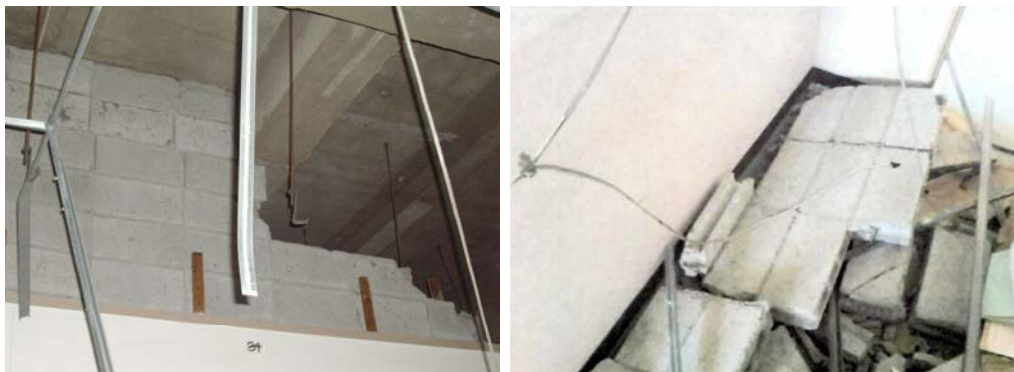
写真 5 コンクリートブロック壁の一部脱落

- ・コンクリートブロック壁の脱落被害 12 件のうち、建築後 25 年以上経過している老朽施設<sup>17</sup>、25 年未満の非老朽施設の別については、全て老朽施設であった。
- ・被害の発生した場所は、教室等が 5 件（約 42%）、便所等が 7 件（約 58%）であった。また、脱落被害 12 件のうち 10 件（約 83%）が天井裏のコンクリートブロックが脱落した被害であった。（写真 5）
- ・被害の状況については、脱落被害 12 件のうちコンクリートブロック壁と周囲との緊結がなかったものは 10 件（約 83%）であった。なお、周囲と緊結されていたものは 3 件（緊結の有り、無しの両方の被害を含む事例（2 件）はダブルカウントしている。以下同じ。）、緊結状況が不明なものは 1 件であった。

- ・被害の発生した場所については、教室等が約 42%となっており便所等と比較すると低くなっているが、室の用途を考えると1日の大半の時間を過ごす教室等に一層の注意が必要であると考えられる。
- ・脱落被害 12 件のうちコンクリートブロック壁と周囲との緊結がなかったものが8割を超えており、コンクリートブロック壁と周囲を鉄筋等で緊結しないと地震に対して脆弱であることが確認された。また、周囲との緊結があつたにもかかわらず脱落したものも3件あり、配筋の間隔等に配慮し適切に緊結する必要性が確認された。
- ・これらの被害傾向に加え、コンクリートブロック壁については、天井裏からコンクリートブロックの固まりが天井を突き抜けて落下する危険性を有しており、今後一層の注意喚起を行うとともに、脱落を防止するための耐震対策を講じる必要がある。
- ・なお、上記の脱落被害 12 件の全てが老朽施設であつたが、緊結の状況については老朽度合いにかかわらず注意が必要である。

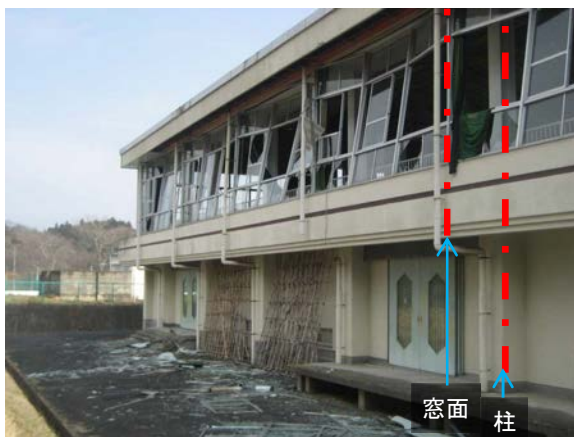
写真 6 桁行面の窓と柱の関係（例）

- ・障子ごとの脱落被害 25 件のうち、老朽施設は 17 件(68%)、非老朽施設は 8 件(32%)であつた。
- ・被害の発生した面（桁行/張間）については、桁行面が 21 件（約 84%）であつた。そのうち被害のあつた開口部の幅が 10m以上のものは 17 件（約 81%）であり、また 17 件全てについて、被害のあつた開口部の面が構造体の柱から水平方向に外側に離れており、その距離は約 0.5m～1.5mであつた。（写真 6，図 17）

- ・桁行面で開口部の幅が 10m以上の箇所での被害が8割を超えており、桁行面の大開口を有する屋内運動場の特徴を捉えた被害である。

- ・被害のあった開口部の幅が 10m 以上のもの 17 件全てについて、被害のあった開口部の面が構造体の柱から水平方向に外側に離れており、同様の形式の建物は注意が必要であると考えられる。
- ・これらの被害傾向から、屋内運動場における桁行面の大開口部の窓については、開口部の面が構造体の柱から外側に持ち出したものを中心に、より一層の注意喚起を行うとともに、障子の脱落防止やガラスの飛散防止対策を講じる必要がある。

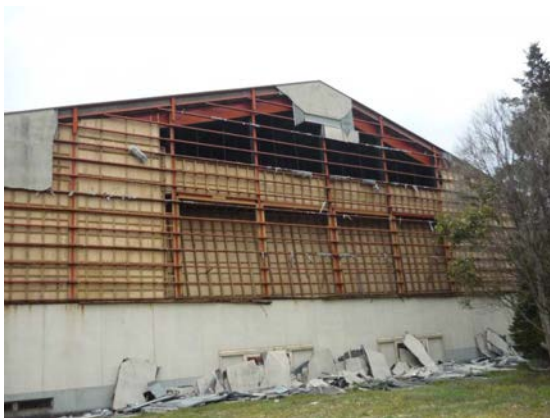
写真 7 外壁妻壁のラスシートの全面脱落

- ・屋内運動場の外壁脱落被害 97 件のうちモルタル脱落被害は 28 件（約 29%）であり、その全てが老朽施設であった。
- ・被害規模については、概ね 10 m<sup>2</sup>以上の脱落被害（以下「面的脱落」という。）が 20 件（約 71%）、概ね 6 m 以上の高所からの脱落被害（以下「高所脱落」という。）が 20 件（約 71%）であった。
- ・被害の発生した面については、28 件のうち 24 件（約 86%）が張間面であった。  
（写真 7，図 18）

- ・屋内運動場の外壁脱落被害 97 件のうちモルタル脱落被害の割合は約 3 割であるが、被害規模については、面的脱落、高所脱落ともに 7 割を超えており、重大な被害につながるおそれのある事例が多い。
- ・張間面の被害が約 9 割と多く、張間面の開口部が少なく壁になっている屋内運動場の特徴を捉えた被害である。また、脱落被害のあった 28 件全てが老朽建物であり、建築後 25 年以上経過している建物の外壁ラスモルタルについては注意が必要である。
- ・これらの被害傾向から、屋内運動場における外壁妻面のモルタル壁については、面的脱落又は高所脱落のおそれのある老朽化したものを中心に、より一層の注意喚起を行うとともに、脱落防止対策を講じる必要がある。

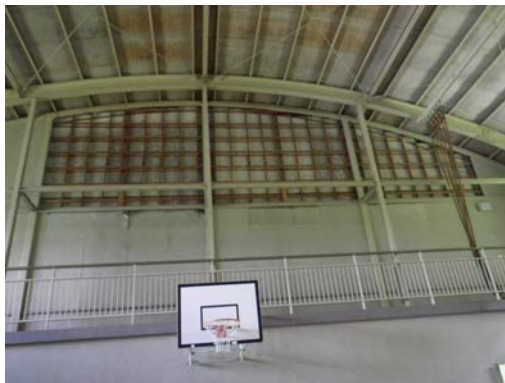
写真 8 内壁（有孔ベニヤ板）の脱落

- ・屋内運動場の内壁脱落被害 66 件のうち、妻面の面的脱落又は高所脱落等、危険性の高い被害は 30 件<sup>18</sup>（約 45%）であり、これらについて傾向の把握を試みた。
- ・老朽施設は 20 件（約 67%）、非老朽施設は 10 件（約 33%）であった。
- ・面的脱落が 8 件（約 27%）、高所脱落が 24 件（80%）であり、高所脱落 24 件のうち天井や梁との取り付け部の脱落被害は 13 件（約 54%）であった。（写真 8，9）
- ・脱落した材料はボード類が 27 件（90%）、モルタル類が 3 件（10%）であった。なお、モルタル類が脱落した建物は全て老朽建物であった。

- ・屋内運動場における内壁妻面の脱落被害のうち、約 7 割が老朽施設であり、経年 25 年以上経過している建物の内壁は注意すべきであると考えられる。
- ・面的脱落については、高所脱落と比較すると発生率が低いですが、面的脱落が発生した場合には多くの児童生徒等が被害に巻き込まれる危険性がある。また、高所脱落については、内壁妻面の脱落被害のうち 8 割と発生率が高く、またそのうちの約半数が天井や梁の取り付け部から脱落しており、重大な被害につながる危険性がある。
- ・これらの被害傾向から、屋内運動場の内壁妻面については、より一層の注意喚起を行うとともに、大規模な脱落や天井・梁等の取り付け部を含めた高所からの脱落を防止するため、耐震対策を講じる必要がある。
