## 2-2 個別調査・分析の結果（校舎）

### 2-2-1 階高の高い大空間の天井の脱落

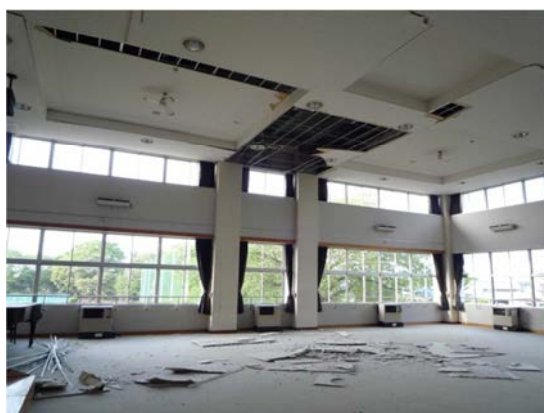
- ・1.5 層分の階高を持つ大空間の多目的室の天井が下地材ごと脱落している。当該室の屋根は他の校舎から突出した形になっている。天井の仕様は石膏ボード下地にロックウール吸音板仕上げの在来天井である。屋根形状は緩やかなアーチ状になっている一方で、天井形状は平天井（段差あり）であり、吊り長さが均一ではない。天井面が段差部分で破損したり、壁際で野縁が曲がっていたりしていることから、地震時の天井面の衝突により破損・脱落したものと思われる。

写真 10 階高の高い大空間の天井の脱落

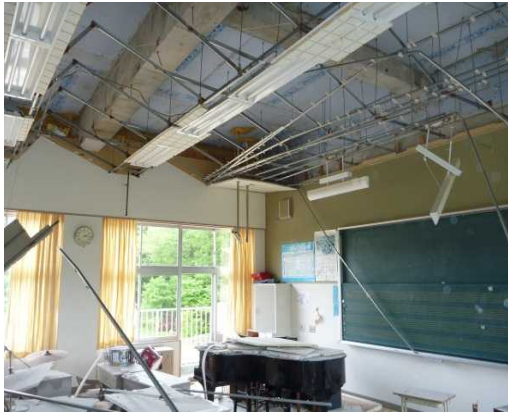
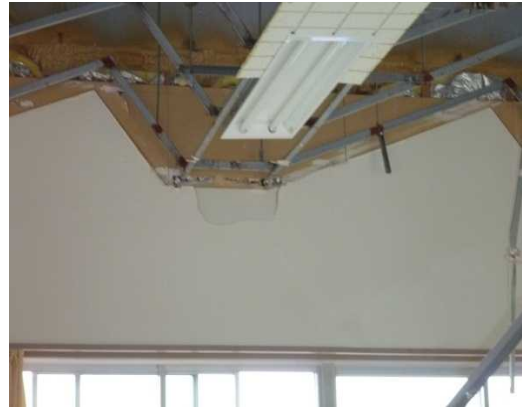
- ・2 階建て RC 造校舎の 2 階音楽室の折れ曲がり天井が脱落している。天井の仕様は石膏ボード 9mm 捨て張りの上に化粧ロックウール吸音板 19mm である。天井裏には斜め部材などが全くない。天井を取り付けているコンクリートスラブが約 1/30 の勾配を有しており、折れ曲がり方向と直交する方向に吊りボルトの長さが若干違っている。
- ・斜め部材が全くなく、折れ曲がり天井であったため脱落したと考えられる。

写真 11 段差・折れ曲がり天井の脱落

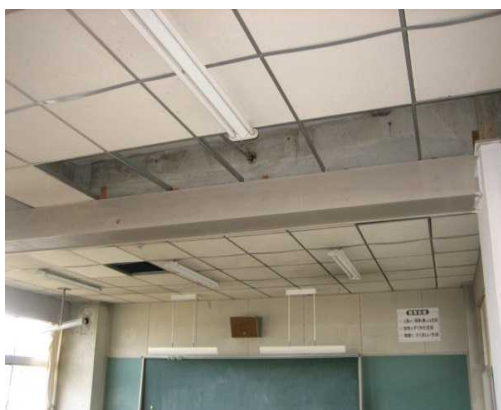
- ・ 3 階建て校舎の全ての階及び階段室のペントハウス部分で天井が脱落している。
- ・ 被害は、天井板のみの脱落、破損した T バーを含めた脱落、脱落に至らないまでも T バーに変形が生じている、などである。
- ・ 天井板の脱落は、1 階では 1～2 枚ずつ点々と、2 階では 5 枚程度まとまった一列で、3 階では 10 枚程度まとまって見られ、上階に行くほど被害の程度がひどくなっている。
- ・ 脱落箇所は壁際や梁際が多く、中央部での脱落も一部で見られる。
- ・ T バーに変形が見られ、天井板の脱落が多く生じていることから、天井と周囲の壁などとの衝突が天井板の脱落に影響を与えていると考えられる。

写真 12 システム天井の脱落（普通教室）

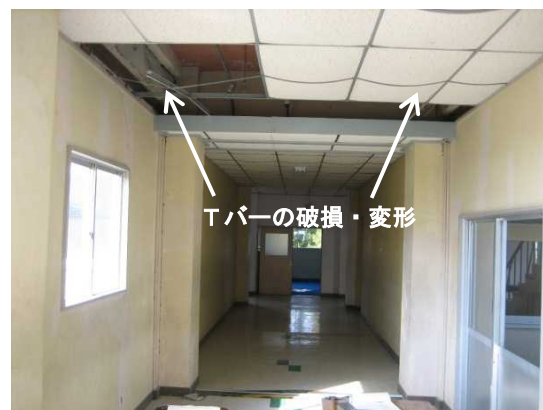
写真 13 T バーの破損・変形（廊下）

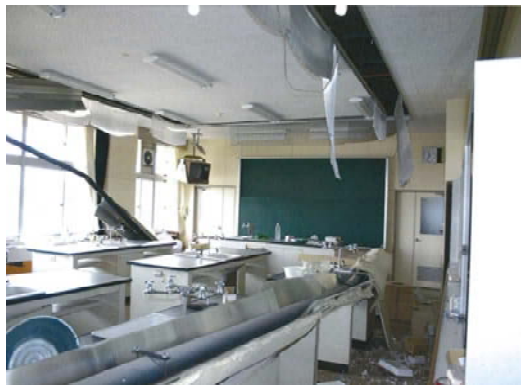
- ・ 3 階建て RC 造校舎における天井面の輻射暖房の設備で、アルミルーバー、反射板、

放射管の一部が脱落している。脱落した部屋は、職員室、普通教室、特別教室等である。

- ・暖房設備が脱落したのは特別教室等のスパンの大きい教室で、比較的スパンの小さい普通教室では脱落していない。また、上階ほど被害が多かった。
- ・部屋の内部にロの字型に輻射暖房が回っているが、その設備が脱落しており、天井板はほぼ無被害であった。ロの字の内側より外側の天井の方が揺れにくいいため、間に挟まれている設備が脱落したと考えられる。
- ・当該設備は古いタイプの設備で、天井に全ての荷重を負担させていることに注意が必要である。

写真 14 天井裏の暖房設備の脱落

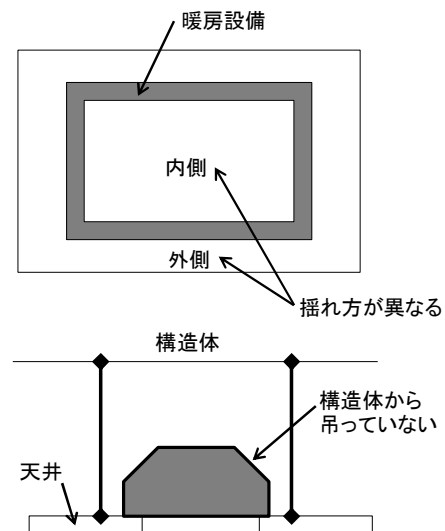
図 20 天井裏の暖房設備の状況

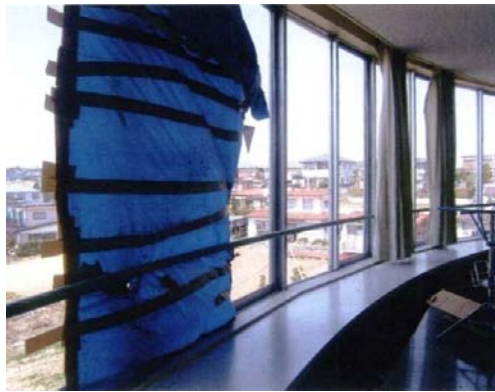
- ・音楽室は 4 階の塔屋に位置し、塔屋は円形の平面形状となっており、階高が比較的高い。この音楽室の横連窓において、障子の脱落及び窓ガラスの損傷が確認された。横連窓の部分は RC 造架構の外側に張り出したサッシであり、一部で下階が吹き抜けとなっている。
- ・被害があった音楽室の窓は、片引き形式で、障子が 1 枚脱落した。窓の上下には垂れ壁と腰壁が取り付け、層間変形が集中しやすい横連窓であった。窓面が RC 造架構の外側に張り出しており、架構面内における変形の制限を受けることなく大きく揺れたことが考えられる。また、一部で下階が吹き抜けのため、一般的な窓と比較して上下方向の変形も受けやすい状態にあったと考えられる。
- ・地震による揺れによって当該窓に過大な変形が集中して、窓ガラスの破損等が生じたと考えられる。

写真 15 横連窓の障子ごとの脱落（4 階音楽室）

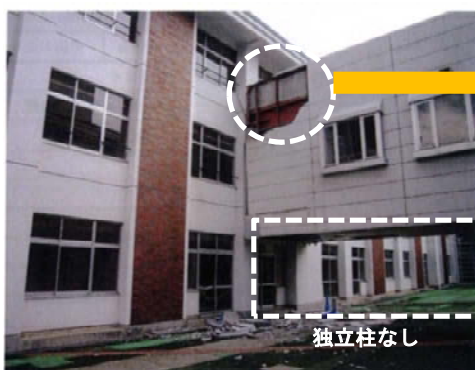
- ・東西方向に長い校舎 2 棟の間をつなぐ渡り廊下と校舎のエキスパンション・ジョイント近傍で、渡り廊下の 2 階外壁の押出成形セメント板が脱落しており、1 階の外部天井も天井板が脱落している。2 階外壁の脱落は上部の方がより大きくなっている。
- ・さらに、渡り廊下を支えている RC 造校舎との定着部において、アンカーボルトの破断や変形、コンクリートの破壊、脱落が生じている。
- ・この渡り廊下は、独立柱によって自立した構造ではなく、両側の RC 造の校舎に支えられている構造であり、全ての地震水平力は定着部を通じて校舎に伝達される構造として設計されたものであると推察される。しかし、渡り廊下の鉄骨梁が校舎に定着している部分が地震時に水平せん断力を伝えきれず、この部分のアンカーボルトやコンクリートに被害が生じたものと考えられる。
- ・さらに、この被害のため、渡り廊下の水平支持能力が低下して構造全体が水平移動してしまい、これに伴って外壁の過大な変形や校舎との衝突を生じ、外壁及び天井が脱落したのと考えられる。また、外壁脱落は上部の方が大きいことから考えて、渡り廊下の骨組自体の水平剛性も不十分であった可能性が想定される。

写真 17 外装材（押出成形セメント板）の脱落

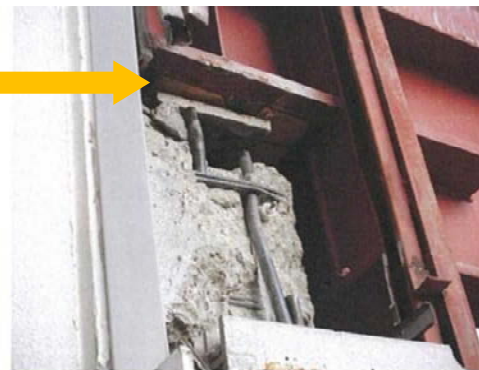
写真 18 アンカーボルトの破断・変形

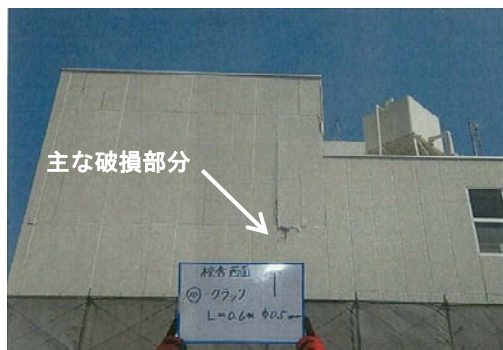
- ・ S 造 4 階建ての校舎における西側の階段室の外壁 ALC パネルが広範囲にわたって破損している。そのうち、数枚はパネルの交換が必要な破損である。破損は目地部分を中心にパネルの欠損を伴っている。内壁のパネルも破損が見られる。
- ・ 破損箇所の一部は 4 階のペントハウスへの階段室部分であり、他の部分との挙動の違いが破損部に影響した可能性もあると思われる。1979 年建築の校舎であり、縦壁挿入筋構法で ALC パネルが取り付けられていた。
- ・ 脱落はしていないが、重量のある ALC パネルが高所から落下した場合に児童生徒等に被害が及ぶ危険性が高いと考えられる。

写真 19 外装材（ALC パネル）の損傷

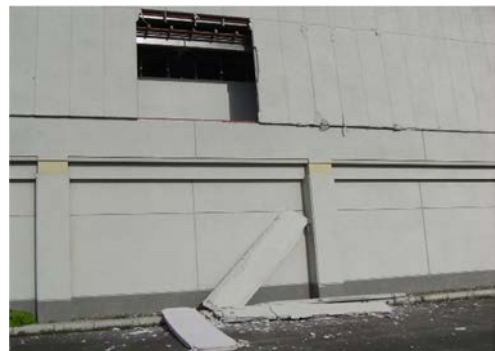
(参考) 写真 20 過去の震災における脱落被害

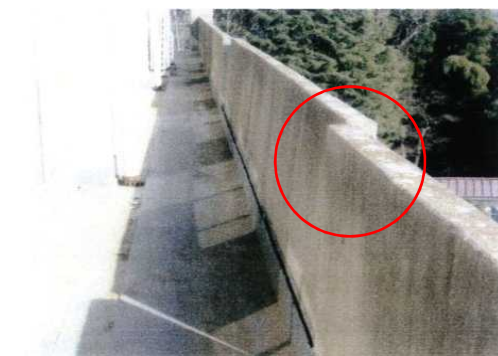
- ・ バルコニー先端に手すりとして設置された一体打ち RC 造の腰壁が、一部で傾斜して、隣接する腰壁との間にずれが生じている。
- ・ 地震時に大きな加速度が作用し、慣性力によって、この部分の腰壁が傾斜したことが推察され、その基部では縦筋が降伏している等の損傷が危惧される。腰壁には水平距離 8.5m ごとに幅 100mm の間隔（スリット）が設けられており、その間に繋ぎ筋はない。
- ・ この事例では脱落は免れたが、地震の揺れ方によっては重量のある RC 造腰壁が高所から落下する可能性があり、重大な被害を招く恐れがある。

写真 21 バルコニー先端の RC 造腰壁の傾斜

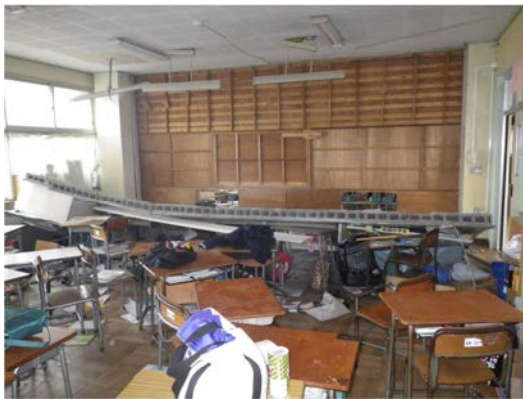
- ・ 教室間の間仕切り壁として用いられていたコンクリートブロック壁が、全面にわたって倒壊している。コンクリートブロック壁が倒壊後も一体性を保っていることから、コンクリートブロック壁内には配筋がなされているものと推察される。
- ・ 一方、コンクリートブロック壁側部と周辺の RC 造架構との緊結については、元々は可動式の間仕切り壁の戸当たりとして RC 造架構に留め付けてあった木材にコンクリートブロックをはめ込んでおり、緊結されていなかったと見られる。
- ・ また、コンクリートブロックをはめ込んでいる木材は、RC 造架構に釘のようなもので数箇所が留め付けられているのみである。そのため、面外方向の振動を受けてコンクリートブロック壁の荷重に耐えきれずに留め付け箇所が引き抜かれ、コンクリートブロック壁が倒壊したものと推察される。
- ・ 上記は極めて稀なケースで今回の地震被害では唯一の事例であるが、コンクリートブロック壁は、十分な配筋及び周辺の構造体との有効なつながりあるいはアンカーがないと、振動によって部分的に落下する危険性が高い。今回の地震被害でも、RC 造架構との緊結が不十分であったためにコンクリートブロックの塊が部分的に落下した事例が複数ある。(写真 24, 25 参照)

写真 22 コンクリートブロック壁の全面倒壊

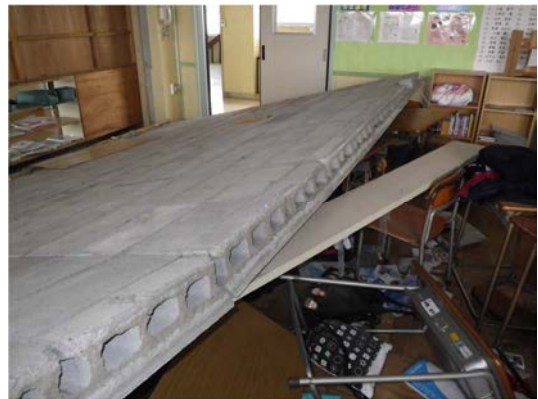
写真 23 RC 造架構との境界部分

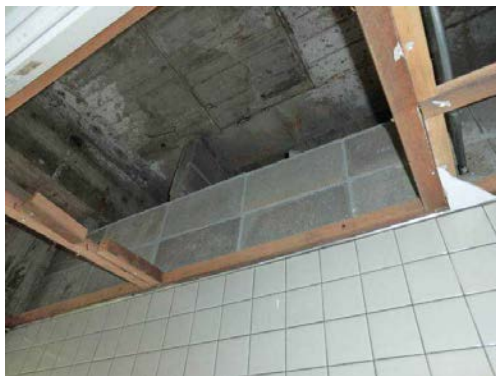
(参考) 写真 24 頂部にアンカーがなく  
ブロック壁が落下した事例

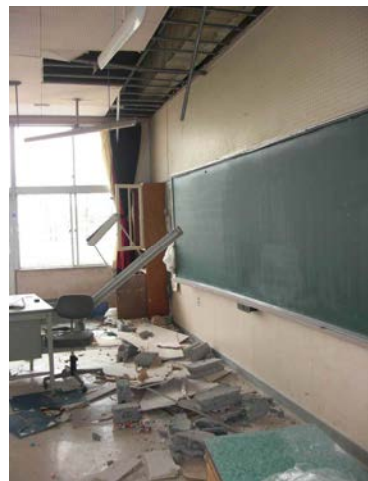
(参考) 写真 25 教室間のブロック壁が天井裏から落下した事例
