## 2-2-10 エキスパンション・ジョイントカバーの脱落

宮城県／中学校／校舎／RC 造 3 階建て／1974 年

## 2-3 個別調査・分析の結果（屋内運動場）

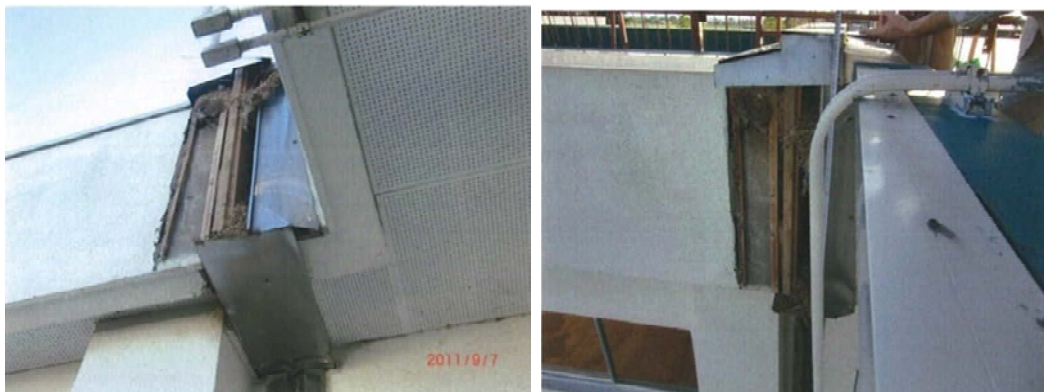
- ・東西方向に長い校舎が平行に 3 棟並んでおり、それらを繋ぐ渡り廊下のエキスパンション部で被害が出ている。図面の内容から、天井、壁、床の被害状況を含めて見ると、3 階の方が 2 階よりも大きな被害が出ていると思われる。図面ではエキスパンション・ジョイント部分の間隔は 50mm となっている。
- ・原因としては、エキスパンション・ジョイントカバーの可動性が確保されていないなどのエキスパンション・ジョイント部分の不具合、若しくは設計時に想定した以上の相対変位が渡り廊下と校舎の間に生じたことが考えられる。
- ・エキスパンション・ジョイントの間隔は、一般的には、建物基部からの高さの 1/100 とする場合が多いが、当該事例では、最も高い位置のエキスパンション・ジョイントは建物屋上である約 10m の高さに設置されており、間隔は概算で  $10\text{m}/100 = 0.1\text{m} = 100\text{mm}$  以上が必要となるが、図面では間隔が 50mm となっており、間隔が不十分であった可能性がある。

写真 26 エキスパンション・ジョイントカバーの脱落

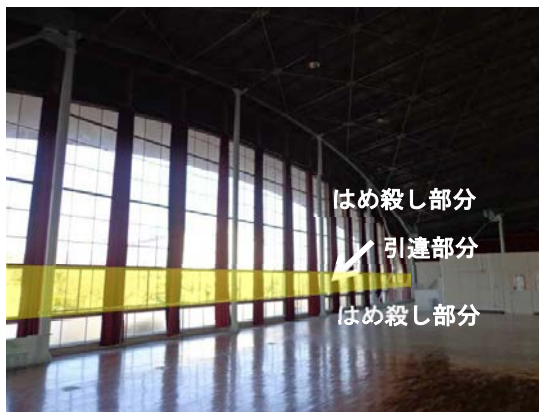
- ・入り口側妻面及び桁行構面に設けられた大開口について、スチールサッシに硬化性パテではめ殺しされたフロート板ガラスが、全面にわたって破損・脱落している。一方、同じ開口部でも引き違い窓については破損がみられない。
- ・構造的には、ギャラリーから下部が RC 造、上部が S 造の屋内運動場である。S 造部分の張間方向はラーメン構造とブレース構造の併用、桁行方向はブレース構造である。両方向ともブレースが破断して S 造部分に大きな層間変形角が生じ、窓ガラスが破損、脱落したと考えられる。

- ・アリーナの屋根はダイヤモンドシェル構造である。耐震診断では、荷重伝達性能が不足していると判定されており、外壁に面外変形が生じた可能性がある。
- ・被害が生じた窓ガラスのある妻面は軸組から屋根構面を外側に持ち出して支持している状態である。持ち出されている部分については屋根面ブレースの数が少ないため、面内剛性が低いと思われる。
- ・地震の際に生じた面内変形及び慣性力に対して、硬化性パテ止めによりサッシ枠に拘束された窓ガラスが追従できずに破損・脱落したと考えられる。また、同じはめ殺し窓でも最下段の箇所ではガラスは割れておらず、上部のはめ殺し窓に変形が集中した可能性が考えられる。

写真 27 妻面の開口部（復旧後）

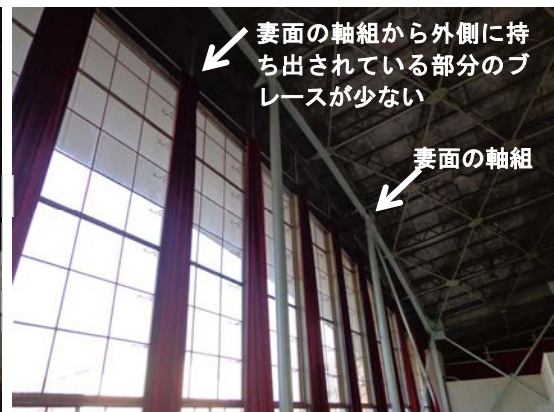
写真 28 妻面の開口部の屋根ブレース

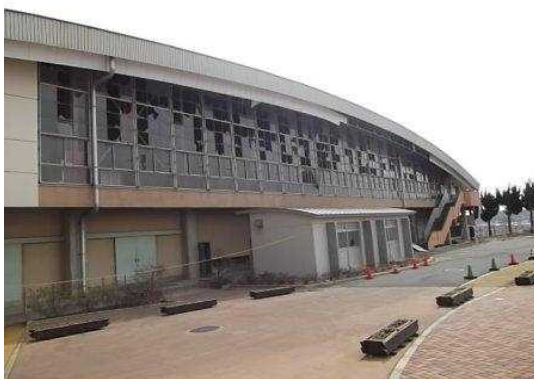
写真 29 桁行面の開口部の被害

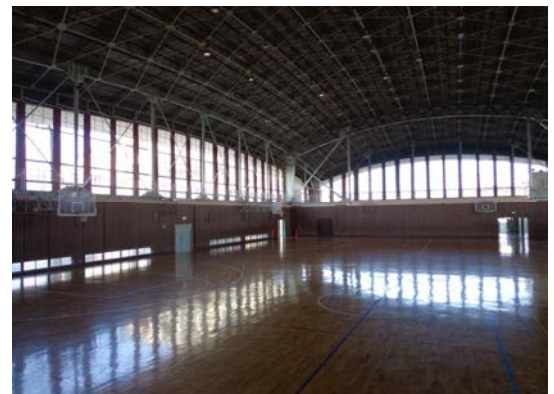
写真 30 張間方向・桁行方向のブレース（復旧後）

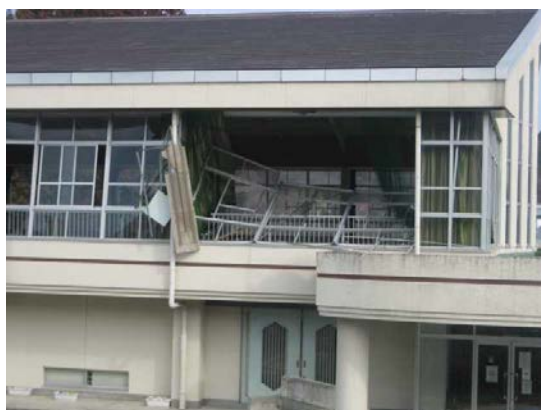
- ・屋内運動場 2 階の大開口部において横連窓状のサッシが外れるなどして、桁行方向南北面のガラスが全面的に割れている。構造体から外側に張り出した 2 階の廊下部分に横連窓が取り付けられており、ガラスがサッシ枠ごと大規模に脱落している。特に北側では全面的に面外方向に外れている。窓の上部の取付け部分は、構造体とは別の角形鋼管を設置して、それに止めつけているように見受けられる。
- ・構造的には、ギャラリーから下部が RC 造、上部が S 造の屋内運動場である。S 造部分には H 形断面柱が用いられているが、弱軸方向に軸組筋交いが設けられて

おらず、S造部分が全体的に変形しやすい状態であったと推察される。

- ・S造部分の桁面（南面、北面）と妻面（東面）は、材長1.5m程度の剛性の小さな片持ち梁を軸組から持ち出し、その先に横連窓が取り付けられている。図面で見ると限り軸組柱と片持ち梁の接合部にはスチフナが設けられていない。端部も含め片持ち梁の剛性が不足しており、窓面の位置で上下方向の大きな振動が生じたと思われる。

写真 31 横連窓の大規模な脱落・損傷（南面）

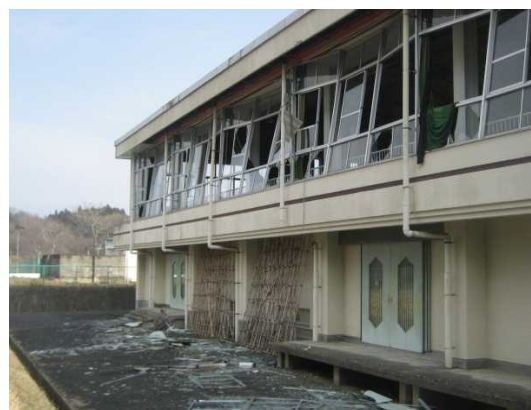
写真 32 横連窓の大規模な脱落・損傷（北面）

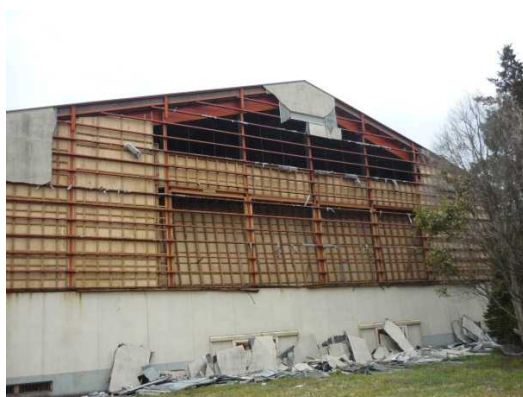
- ・妻壁のラスシートが全面脱落している。取付け部が錆びているため、その部分で脱落した可能性がある。老朽化により危険性は高まるが、健全な状態でもラスシートは比較的変形追従性が低い。妻壁内側の内壁（ベニヤ）も大規模に脱落しているため、壁全体の変形追従性が乏しかったと推察される。
- ・SRC造のため建物全体の変形は小さかったものと推察される。下地の鉄骨にも大

きく変形した痕跡は見受けられない。

写真 32 外壁妻壁のラスシートの全面脱落

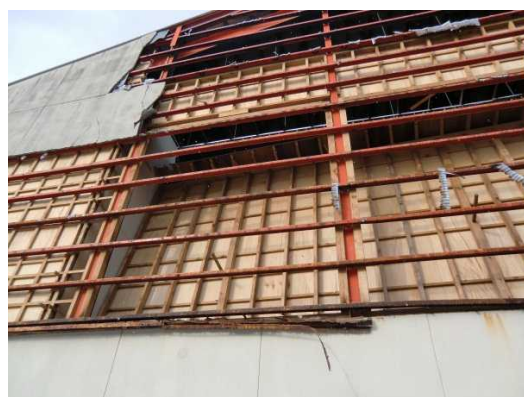
写真 33 取付け部の状態

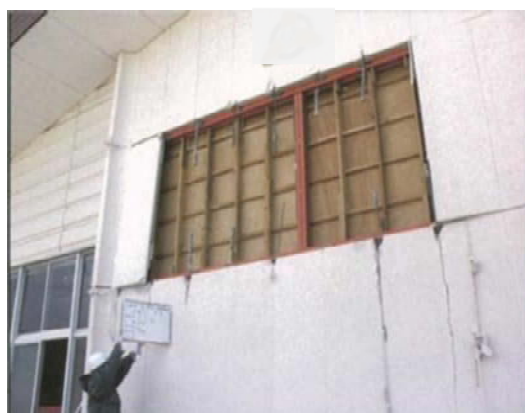
- ・屋内運動場の妻壁の ALC パネルが 2 階部分で一部脱落している。留め付け構法は縦壁挿入筋構法であるため層間変位に追従できなかったと思われる。2 階張り出し部分の外壁のため、二次部材に取り付けられていることも原因の可能性がある。

写真 34 妻壁の ALC パネル(縦壁挿入筋構法)の脱落

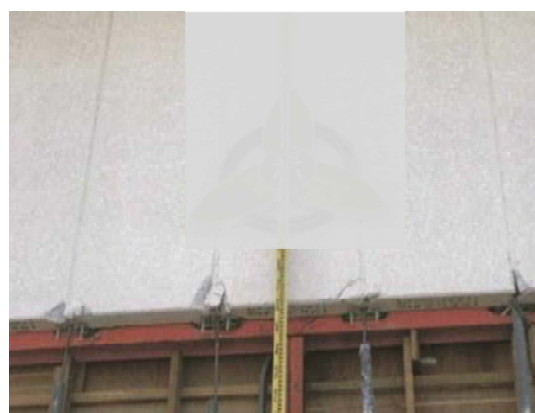
写真 35 取付け部の状態

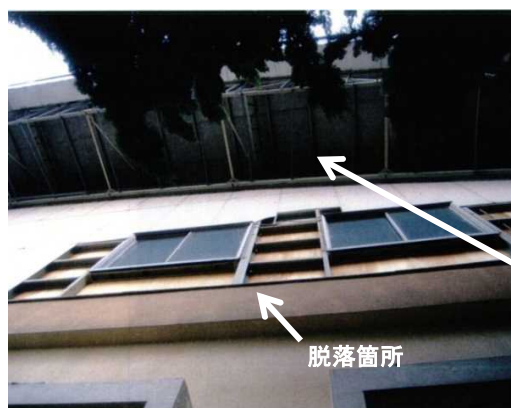
- ・桁行構面について外装材（フレキシブルボード等）が破損・脱落した。地震の際に生じた面内変形及び慣性力に対して、鋼製下地材にねじ止めされた外装材が追従できずに破損・脱落したと考えられる。
- ・構造的には、ギャラリーから下部が RC 造、上部が S 造の屋内運動場である。S 造部分の張間方向はラーメン構造とブレース構造の併用、桁行方向はブレース構造である。両方向ともブレースが破断して S 造部分に大きな層間変形角が生じ、外装材が脱落した。アリーナの屋根はダイヤモンドシェル構造であるが、耐震診

断の結果、荷重伝達性能が不足していると判定されており、外壁に面外変形が生じた可能性がある。

写真 36 外装材（フレキシブルボード等）の脱落

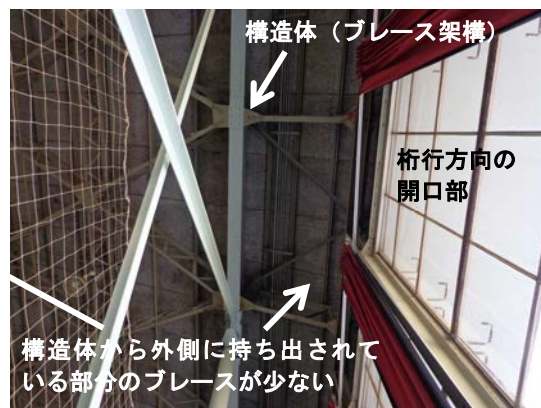
- ・被害が生じた外壁のある桁行構面は、構造体のブレース架構から屋根面の部分によって片持ちで外側に持ち出され支持されているような状態である。持ち出されている部分については屋根面ブレースの数が少ないため、面内剛性は低いと思われる。

写真 37 桁行方向の開口部の屋根ブレース  
※全景写真は 2-3-1 参照

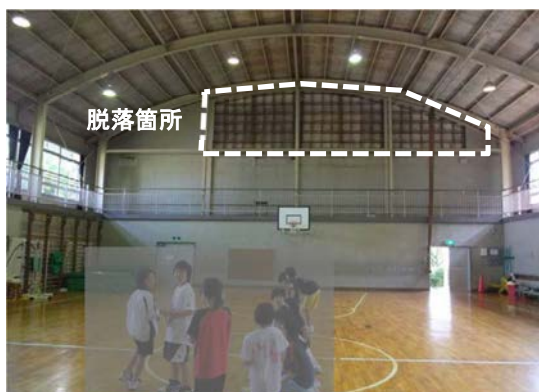
- ・アーチ形屋根を有し、桁行方向はブレース構造、張間方向は H 形鋼ラーメン構造（下層部は RC 造）の屋内運動場であると見受けられる。アリーナ南側妻面上部の内壁（有孔ベニヤ板）が大規模に破損、脱落している。被害写真から木下地に釘で有孔ベニヤが留め付けられていたと推察される。
- ・この妻面壁は、構造骨組（張間方向ラーメン）から外側に張り出した 1 m 幅のギャラリーの外側に設置されている。妻面壁と張間方向ラーメンとを接続している構造部材は少なく、この妻面壁は自立壁に近い状態にあると考えられる。このような構造形式のため、妻壁上部が面外方向及び面内方向に大きく変形し、内壁の破損・脱落に至ったものと思われる。

写真 38 妻面内壁（有孔ベニヤ板）の大規模脱落

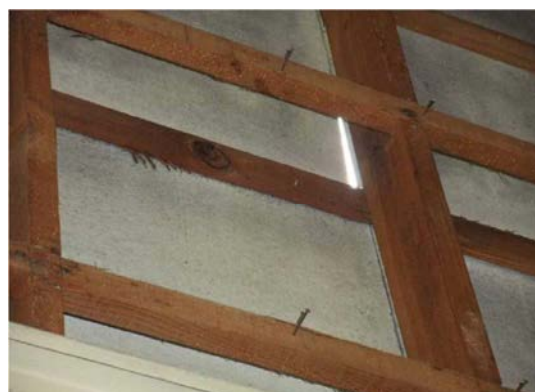
写真 39 木下地の状態

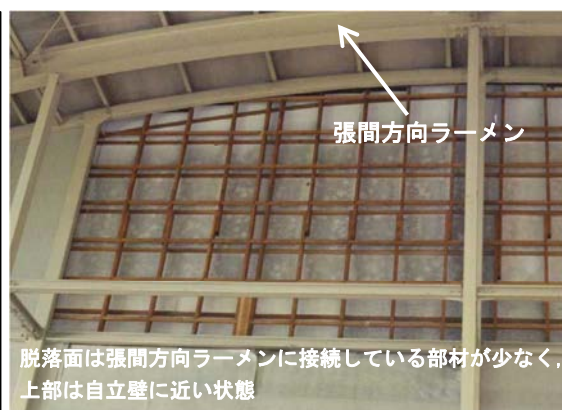
写真 40 妻面の構造

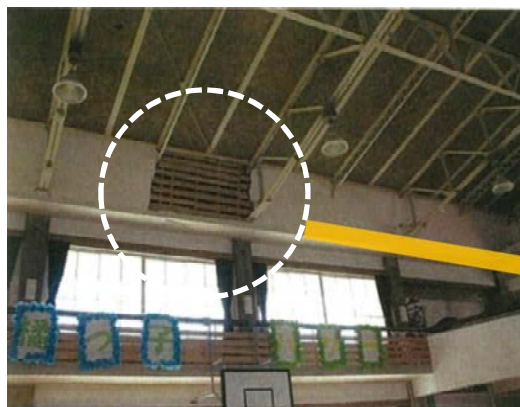
- ・トラス梁が内壁を貫通している部分で、この内壁部分のモルタルが破損、脱落している。ラス網やラスシートはなく、木下地の上に防水シートを張り、その上にモルタルを施工している。脱落部分は防水シートごと脱落している。
- ・屋根面筋かいの破断、緩みが観察されることから、屋根面筋かいの降伏・破断により屋根面剛性が失われて鉄骨トラス梁が面内で変形し、これにより接触していた下り壁の損傷を導いたものと推察される。

写真 41 内壁モルタルの脱落

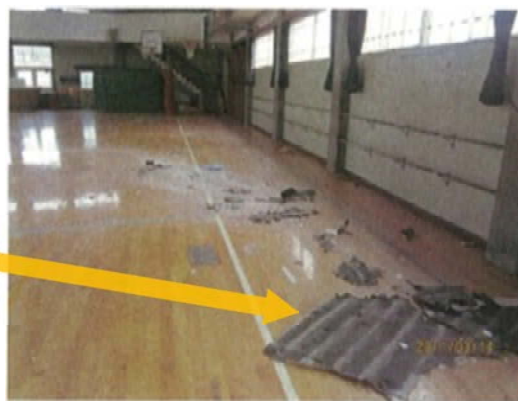
写真 42 脱落したモルタル

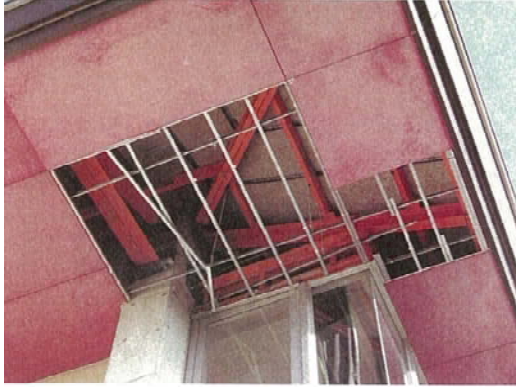
- ・屋内運動場の軒天井が部分的に数箇所脱落している。妻側で脱落した軒天井は、切妻屋根による勾配がついており、ケイ酸カルシウム板の天井が脱落した。建物隅部において脱落した軒天井は形状が平天井であり、他の箇所の軒天井よりも張り出しが大きい箇所である。軽鉄下地の一部破損を伴って脱落している。

写真 43 軒天井の脱落
