# 廃止措置評価専門家会合のご意見を踏まえた 対応状況について

2019年 8月23日

日本原子力研究開発機構（JAEA）

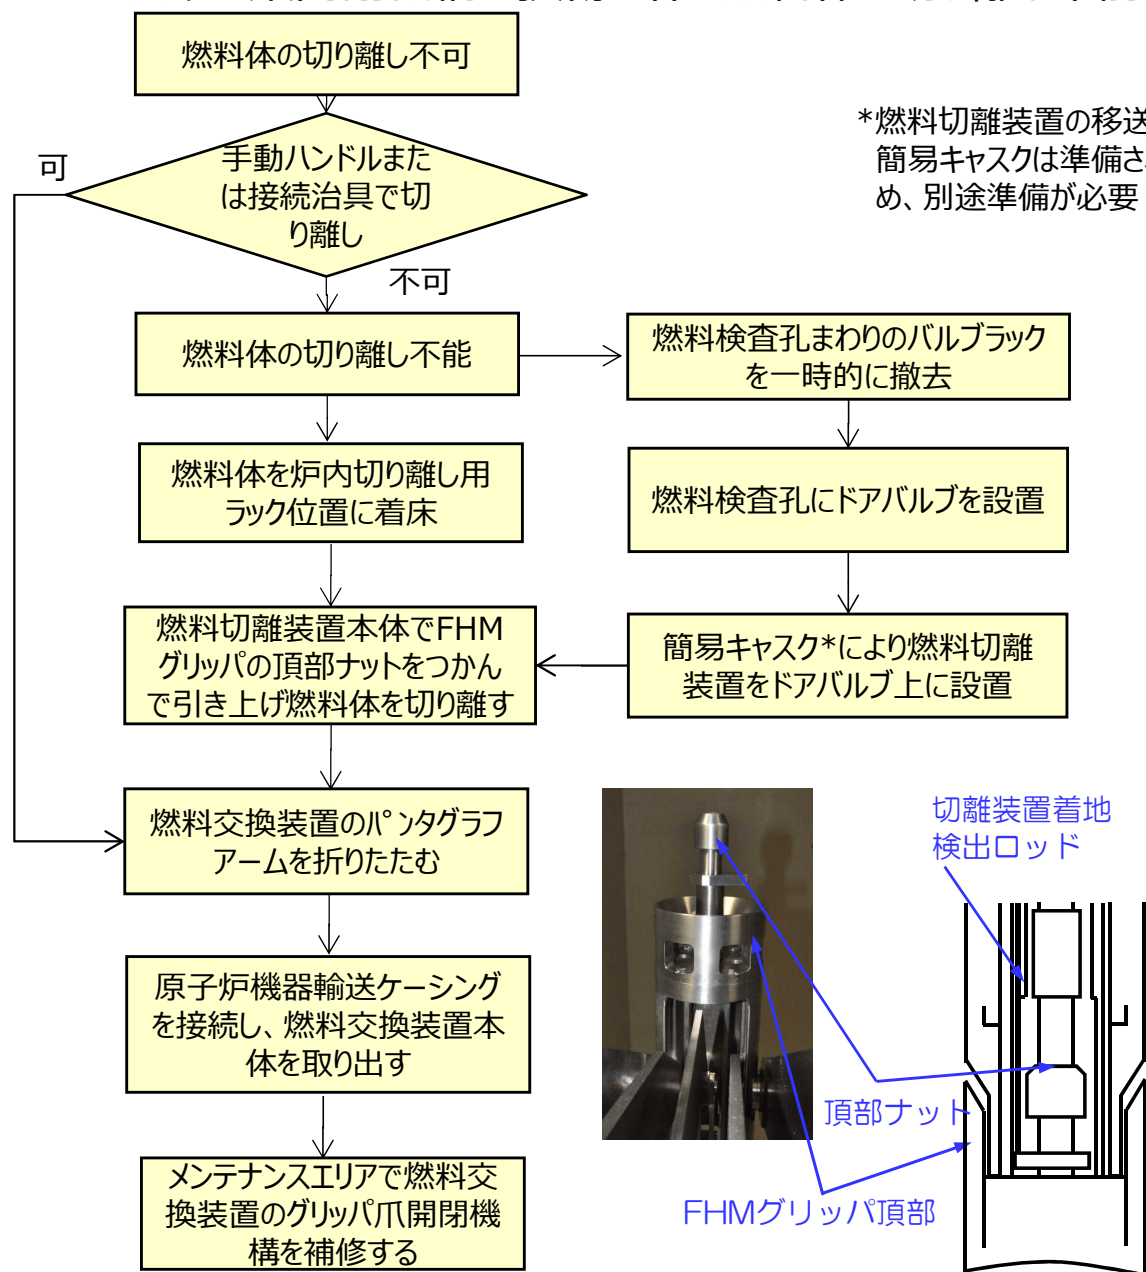
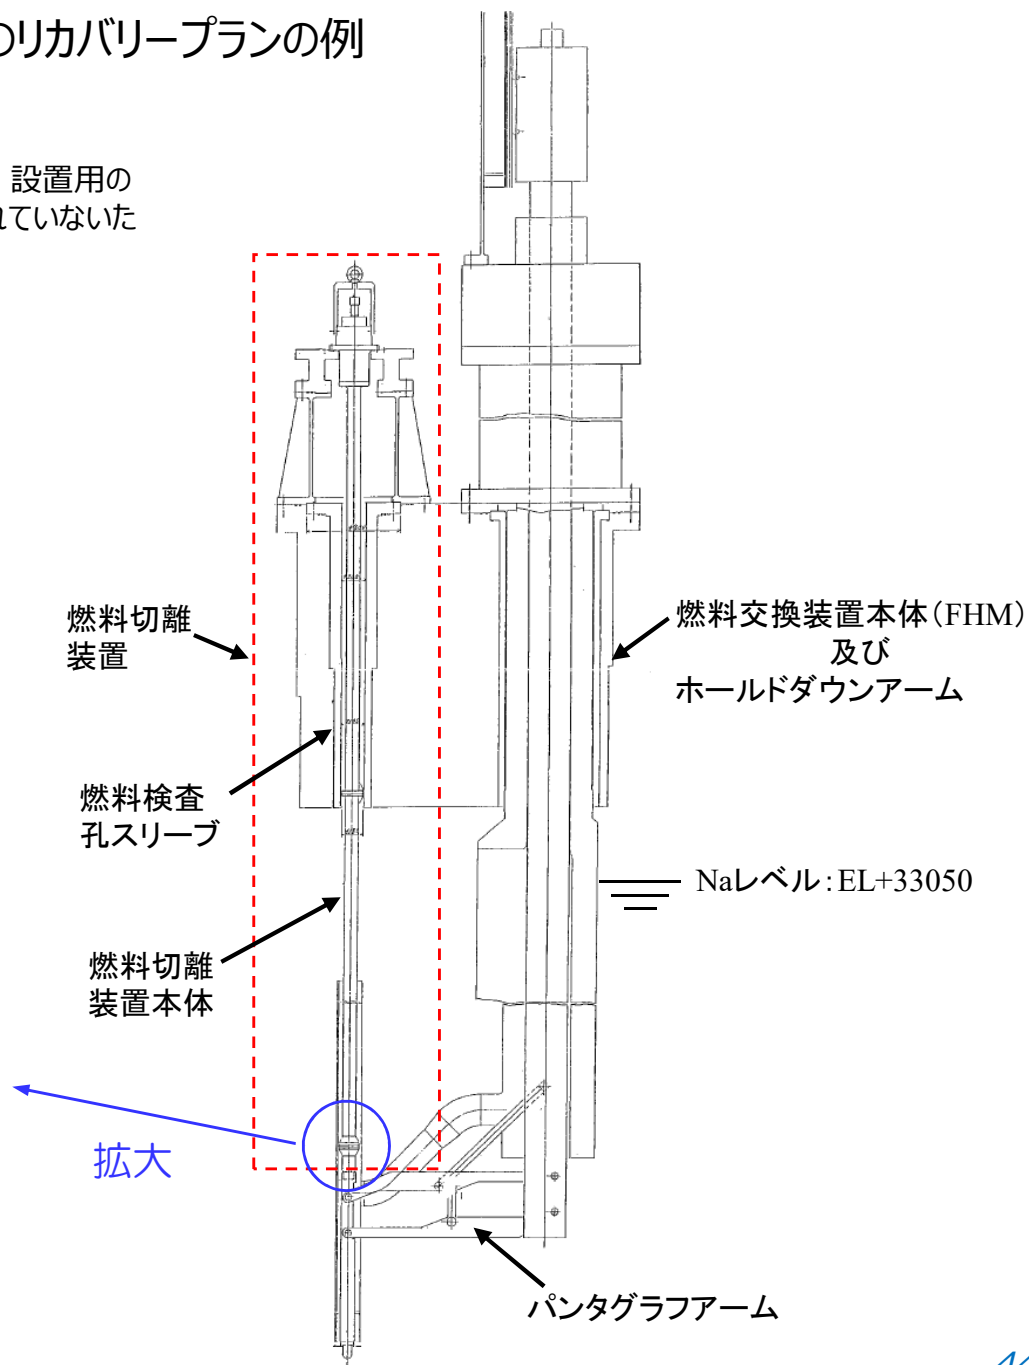
### ● グリッパ爪開閉機構の損傷に伴う燃料体の切り離し不能のリカバリープランの例

| 長期停止<br>に至る<br>リスク事象 | 対象設<br>備 | 起因事象及び阻害事象顕在化シナリオ | 対策重要度評価 | 対策方法 | |
|---|---|---|---|---|---|
| | | グリップ爪開閉機構の損傷に伴う燃料体の切り離し不能 | 自動連動運転：B<br>単独運転：B | リカバリープランの立案* | 弁類の動的機器は、定期的な点検（機<br>能・性能試験）を実施する |

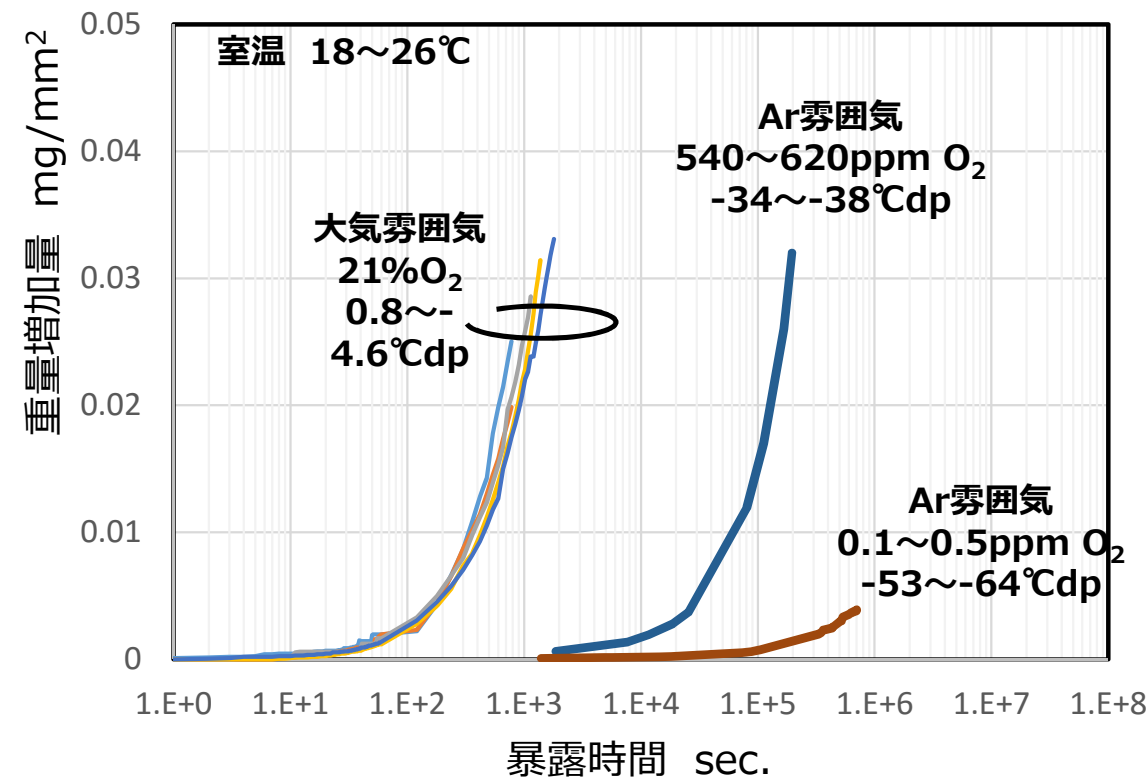
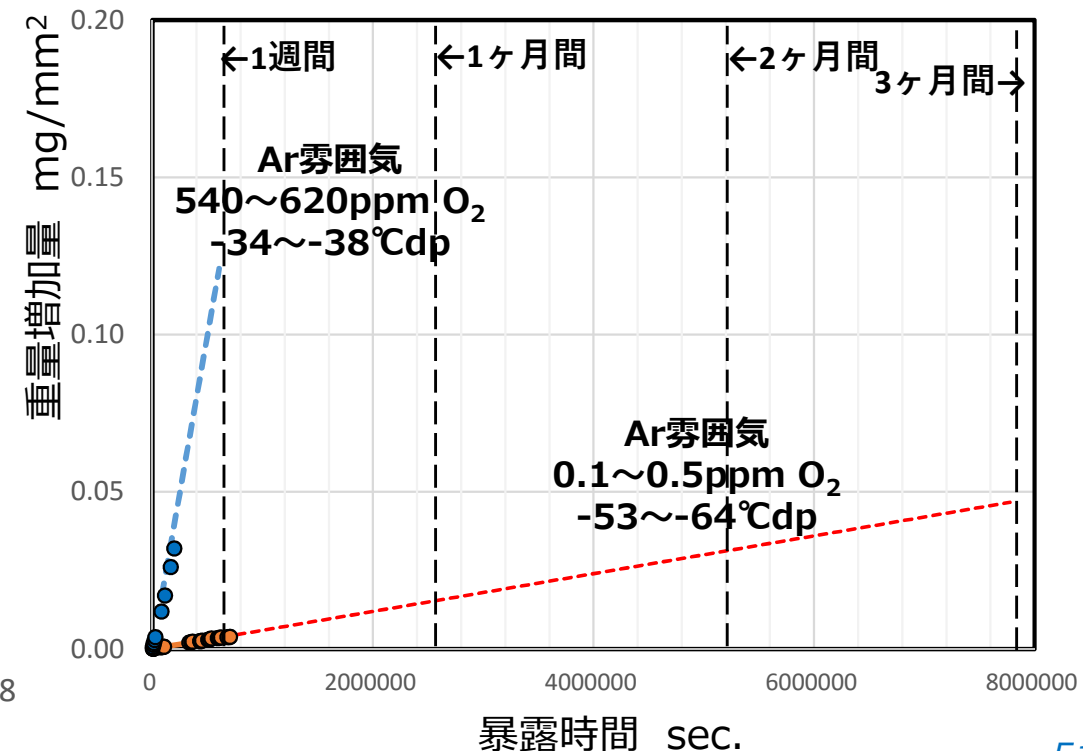
✓低酸素雰囲気中で長期間金属ナトリウムを保持することによる化合物の生成

- ◆ 実験目的: 低酸素雰囲気中に長期間ナトリウムが晒されることにより形成される化合物量（厚み）を調査
- ◆ 実験手法: ナトリウムに浸漬した金属試験片を試験雰囲気中に暴露した後、電子天秤にて秤量し、重量変化量を計測
- ◆ 実験結果: 同一の重量増加までの時間は、大気雰囲気と比べ、酸素濃度600ppmで2桁、0.5ppmで3桁長くなり、0.1mg/mm<sup>2</sup>程度の重量増加まで酸素濃度600ppmでは1週間、0.5ppmでは3ヶ月間以上

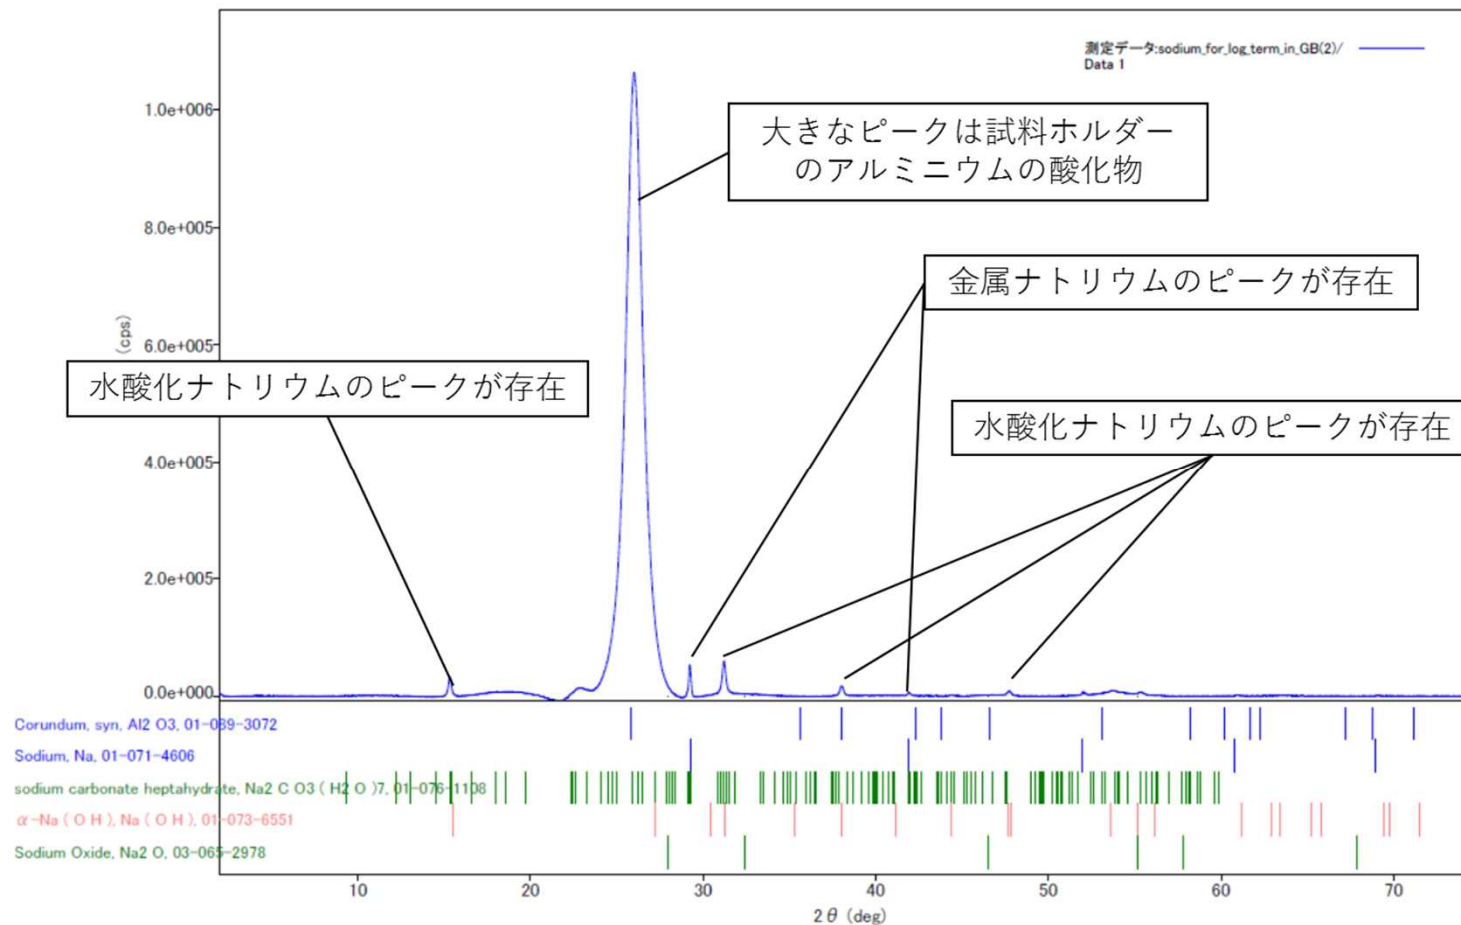
- ◆ 表面に生成したナトリウム化合物のX線回析法分析による結晶格子の同定  
検出されたピークは、水酸化ナトリウムであり、酸化ナトリウムが雰囲気中の微量水分と反応して水酸化ナトリウムとなっていることが示された

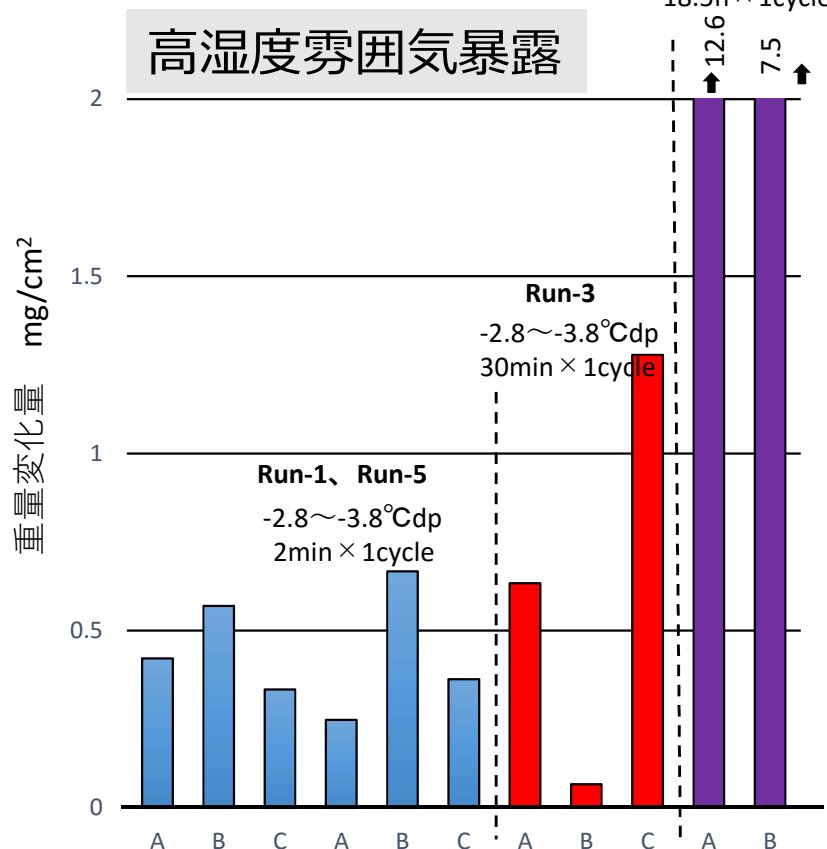
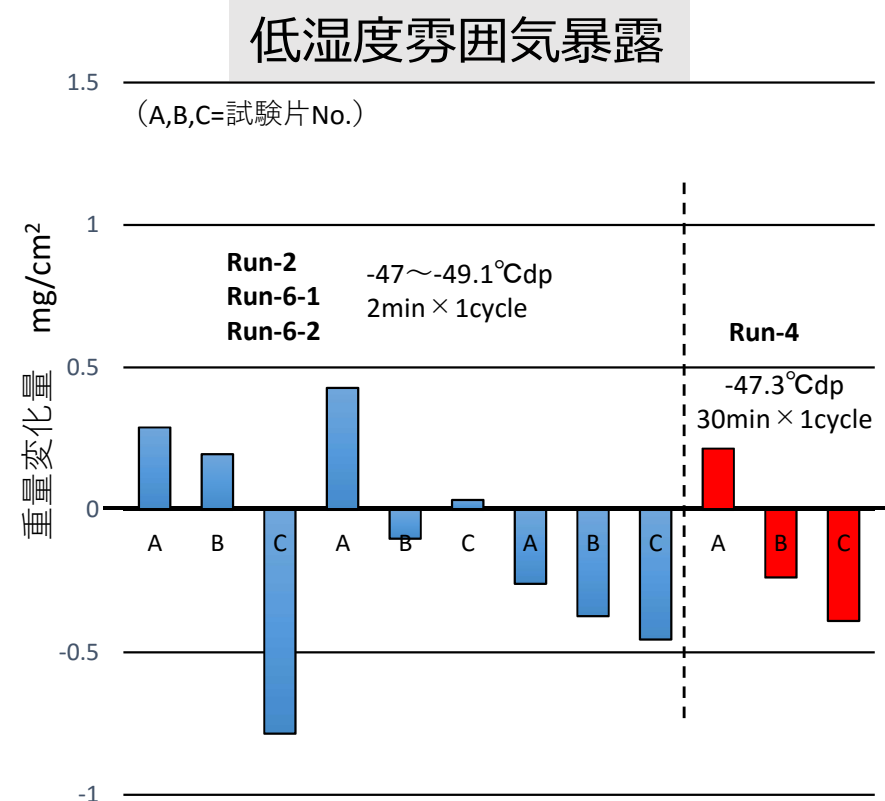
✓ 雰囲気湿度とNa化合物付着量の関係データ

- ・再付着ナトリウム量：高湿度雰囲気暴露＞低湿度環境暴露
  - ・暴露時間：高湿度雰囲気→暴露時間に比例し再付着ナトリウム量が増大する傾向  
低湿度雰囲気→暴露時間の影響はみられない
- ※低湿度環境に暴露した供試材表層のナトリウム化合物は、ナトリウム再浸漬の際に剥離する挙動を観察

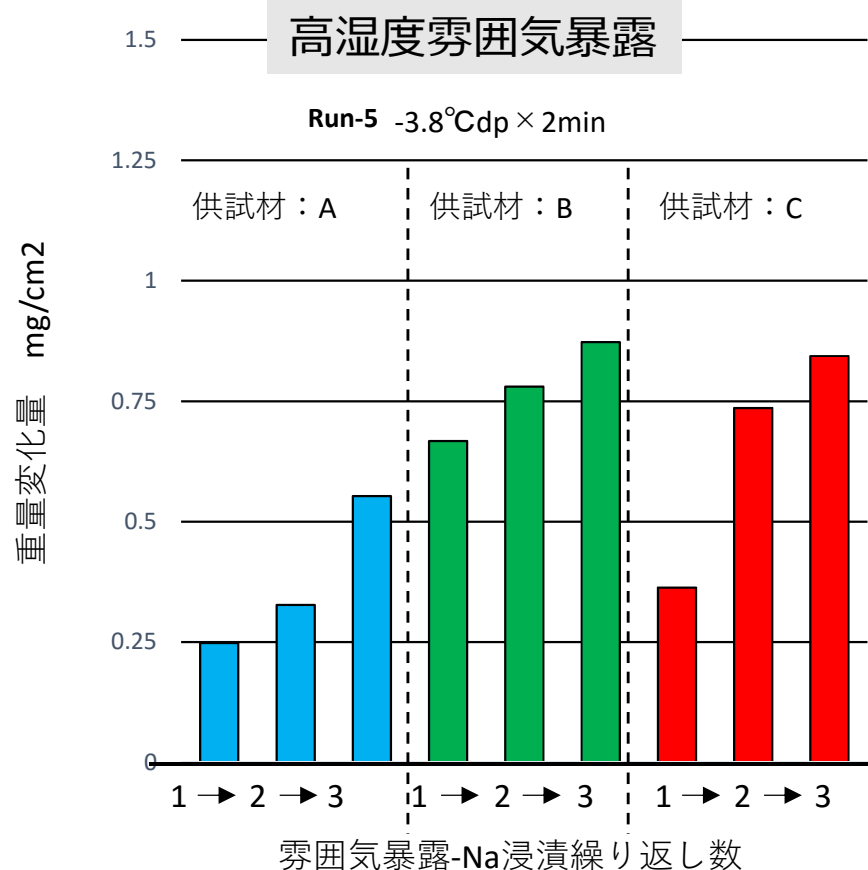
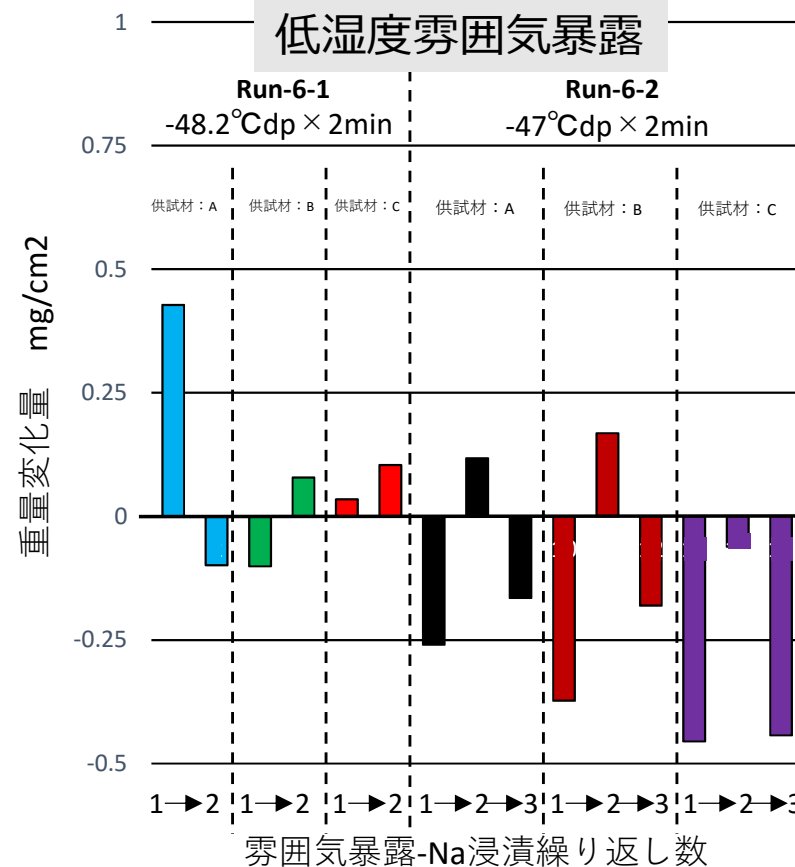
ナトリウム再付着量

✓ 雰囲気湿度とNa化合物付着量の関係データ（ナトリウム浸漬＋湿度環境暴露の繰り返しの影響）

- ・ 高湿度暴露環境：ナトリウム浸漬繰り返し数に比例し増大
- ・ 低湿度暴露環境：ナトリウム浸漬繰り返し数の影響は見られない

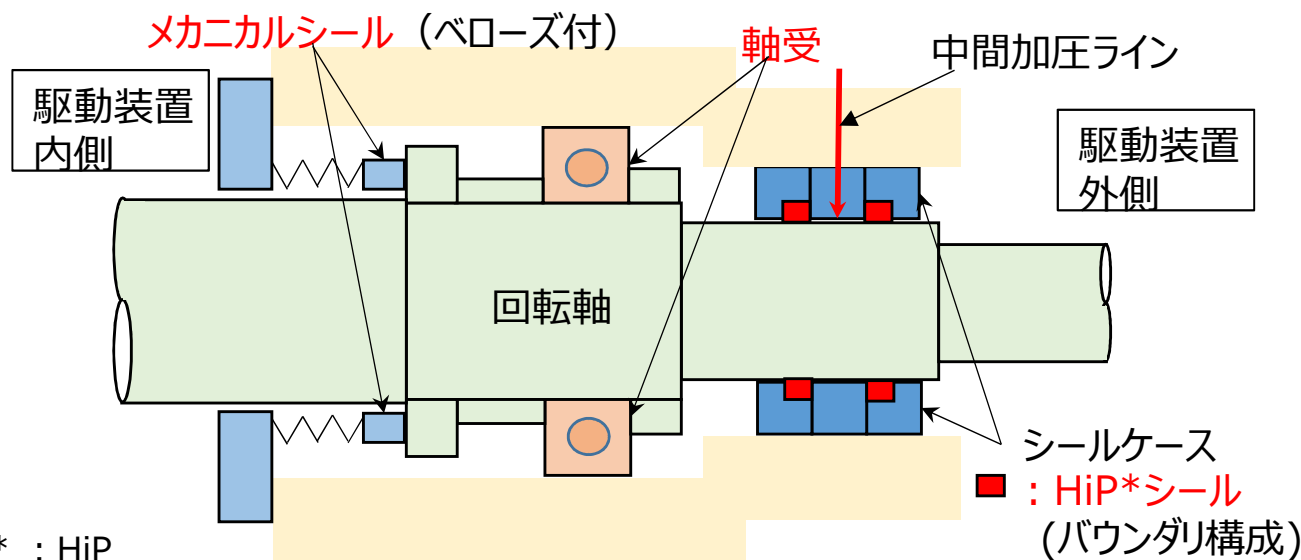
可動シール部概略構造 赤字：摺動抵抗部品

| トルク上昇の要因<br>(推定) | 今後の対策 |
|---|---|
| <ul style="list-style-type: none"> <li>摺動抵抗トルク（可動シール部またはスクレーパ部）が増大して、爪開閉トルクが上昇</li> </ul> | <ul style="list-style-type: none"> <li>可動シール部とスクレーパ部について、手入れと摺動抵抗部品の交換を行い、分解点検後に復旧する<br/>⇒ 摺動部品交換後の作動試験によりトルク値が正常に復旧したことを確認 ⇒SH43</li> <li>可動シール等のトルク上昇原因調査（分解調査）<br/>可動シール部のメカニカルシールのトルク上昇が支配的<br/>温度が低くなるとトルク上昇する傾向。新品交換でトルク低下し、予想作動回数ではトルク上昇しない見通し<br/>⇒SH42</li> </ul> <p>2019年度の燃料体の処理では、トルクを監視しつつ、処理期間途中（約80～90体の処理後）に、状況に応じて中間的な手入れで可動シール部を交換して対策の確認を行う</p> |

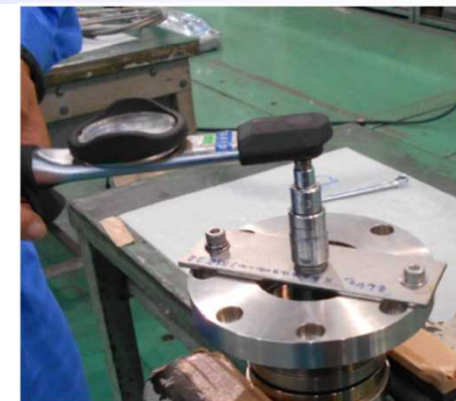
治具を用いたトルクレンチによる簡易トルク測定状況

- ・可動シール部B側：摩擦係数0.46と正常範囲内
- ・可動シール部A側：摩擦係数0.91と正常範囲の約2倍となっている
- ・運転中は全くトルク上昇が見られなかったが、常温単体では本体Bのメカニカルシールと同様にトルク上昇
- ・本体Aは、運転中、ナトリウム固着防止のために180℃に予熱されていたことによって、トルクが上昇しなかった可能性を確認  
要因を調査中

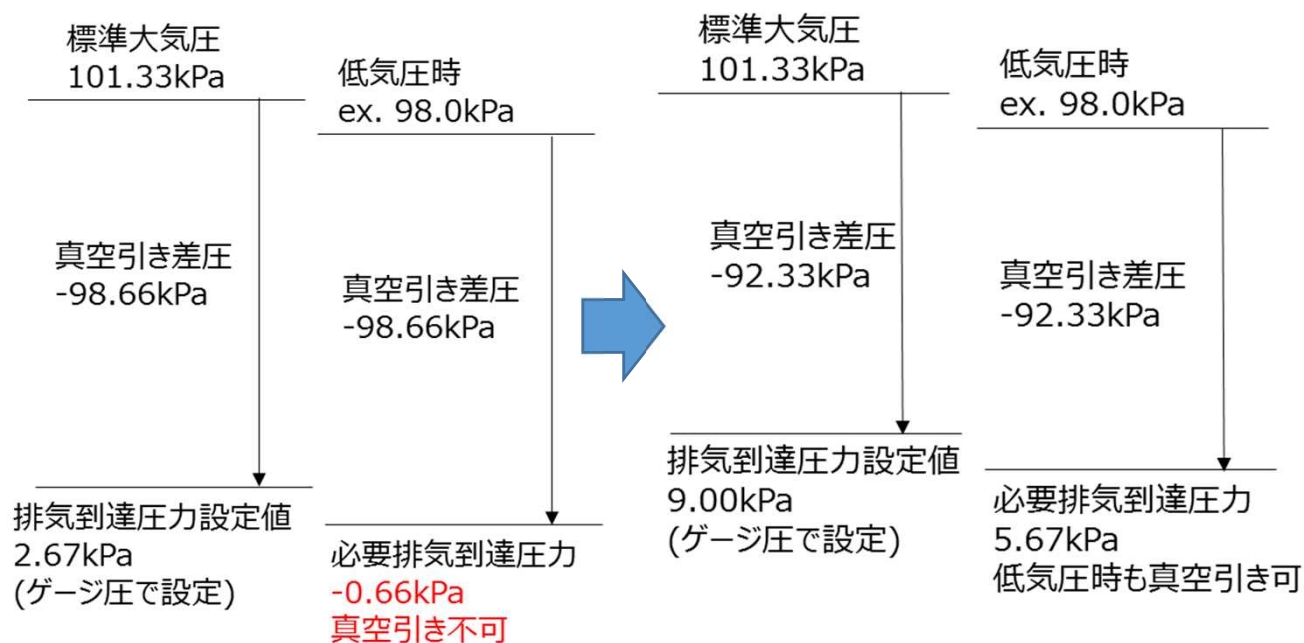
ガス置換回数と不純物濃度の関係  
(地下台車可動案内筒)

- 目的：ガス置換時の真空引き時間超過に伴う連動運転渋滞警報の防止(地下台車可動案内筒のガス置換時間が最大)
- 原因：排気到達圧力値をゲージ圧で設定しているため、低気圧や差圧計のばらつき等により所要の圧力に到達しない
- 対策：以下のプログラム改善
  - ・警報発生を抑制するため、ガス置換時の真空引き時の排気到達圧力値の高い設定に変更
  - ・不純物濃度を目安値（10ppm）以下とするため、ガス置換回数を3回→5回に増加
- 実機確認：実機作動試験において、プログラム変更後の作動性の確認と、ガス置換回数の変更前後の合計動作時間の変化等を確認する
