昭和50年度 1~2月期におけるロケット及び
人工衛星の打上げ結果の評価について(報告)

昭和51年7月 7日

宇宙開発委員会技術部会

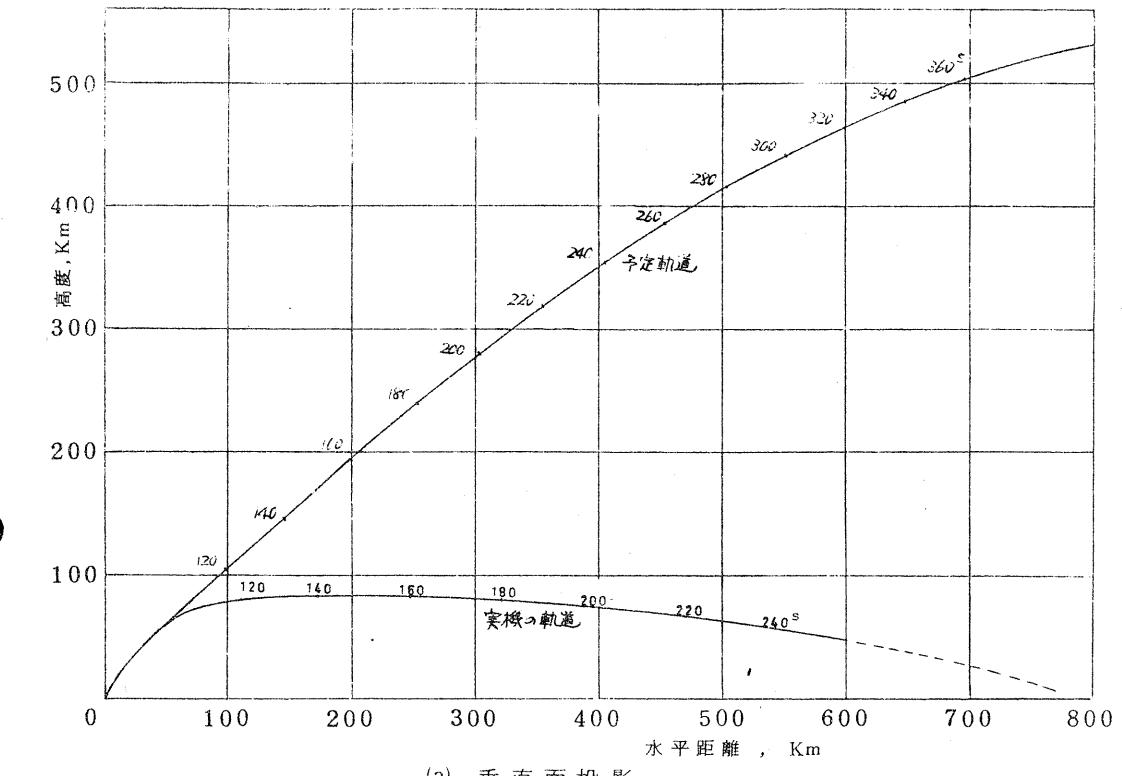
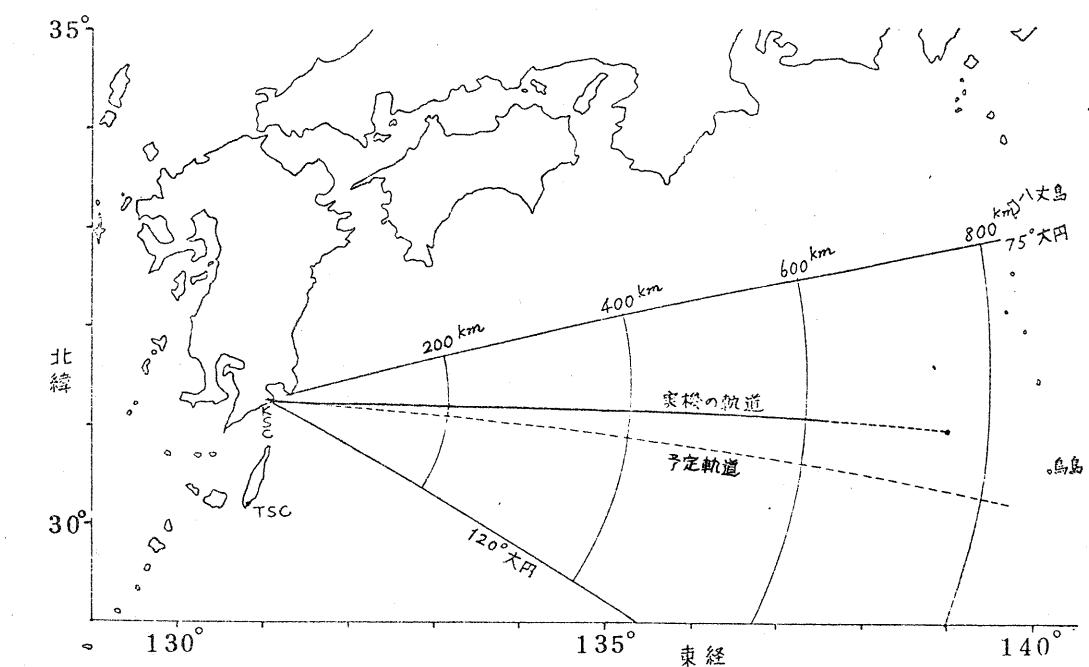
図3. M-3Cロケット3号機の飛行径路

第1段ロケットは正常な燃焼及び飛行を続け、その切離しも正常に行われた。しかし、第2段ロケット燃焼開始以降、姿勢角が計画値を大きく下回り、飛行径路は著しく低くなつた。（図3参照）このため、地上からのコマンドにより姿勢角を若干回復させたが、衛星の軌道投入を可能とするまでには至らなかつたので、再びコマンドを送信してタイマを停止させ、スピノーモータ点火以降の作動を中止した。第2段ロケット、第3段ロケット及び衛星は一体となつたまま飛行を続け、発射後4分17秒に内之浦東方約800kmの海上に落下し、実験は不成功に終わった。

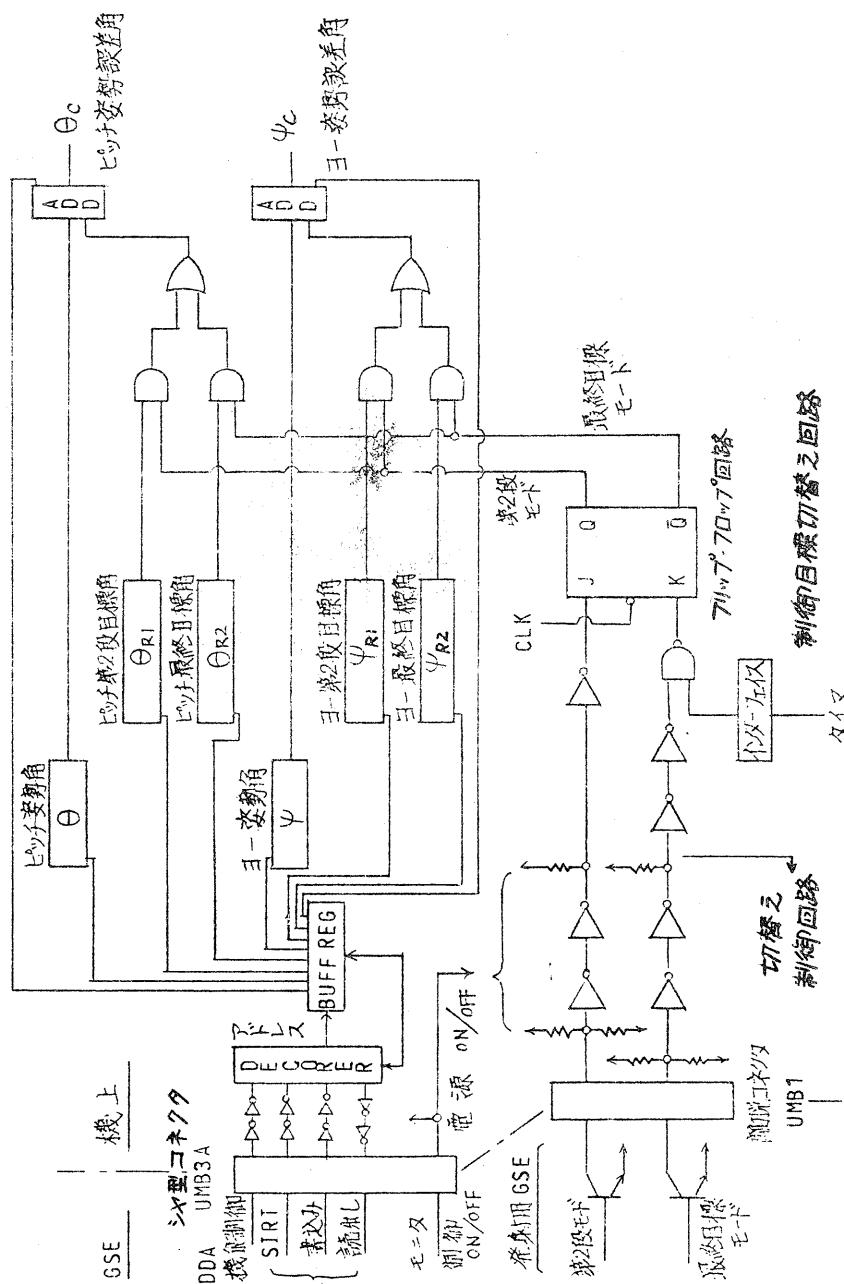
図4. 姿勢誤差演算ブロック図

M-3Cロケット3号機の姿勢基準装置には、発射前に第2段燃焼中の姿勢基準角及び第3段打出し時の姿勢基準角が設定され、これらの間の切替えはICを使用したフリップ・フロップ回路により行われるようになっていた。（図4参照）

事後読み出した発射45秒前のデータによれば、姿勢基準装置内に設定された値(図4の θ_{R1} 、 θ_{R2} 、 φ_{R1} 、 φ_{R2})は指示どおりであるが、機体姿勢角と姿勢基準角との差($\theta_c - \theta$ 、 $\varphi_c - \varphi$)は、第2段燃焼中の姿勢基準角との差($\theta - \theta_{R1}$ 、 $\varphi - \varphi_{R1}$)ではなく、第3段打出し時の姿勢基準角との差($\theta - \theta_{R2}$ 、 $\varphi - \varphi_{R2}$)となっていた。つまり、発射前の状態において、姿勢基準角はすでに第3段打出し時のものに切替わっており、そのまま発射にもちこまれたことになる。

この原因は、次のように推定される。すなわち、発射前における姿勢基準角の監視は、図4に示すようにシャンク型コネクタを通じて行われており、この監視のための回路と、地上点検時に姿勢基準角を切替えるための、離脱コネクタを通る制御回路とは、同じスイッチにより電源が開閉されるようになっていた。

発射前3分30秒の離脱コネクタ引き抜きの際も、姿勢基準角の監視は継続されていたため、姿勢基準角切替え制御回路も生きており、引き抜き時に発生したノイズが切替え用フリップ・フロップ回路を反転させたものと推定される。

これらの信号回路が生きた状態のままコネクタ離脱を行うことについては、事前に工場において試験が行われ、異常を生じないことが確かめられていたが、この時には短いケーブルが使用されていた。追試の結果によれば、離脱コネクタ引き抜き用の電磁石の回路と姿勢基準角切替え制御回路とは同じケーブルを通っていたため、ケーブル長が長い場合には、電磁石に電流を流した際に、姿勢基準角切替え制御回路に誘導ノイズが発生し、フリップ・フロップ回路が反転してしまう場合があることが認められている。

(1) 制御目標切替え回路の動作特性をノイズに強くなるよう改良するとともに、離脱コネクタとシャンク型コネクタのどちらも電源開閉が独立に行えるように改め、いずれも引抜き前には必ずそのコネクタに通じている切替え制御回路及び信号回路の電源を切ることによってノイズの発生による誤

動作を防ぐ。

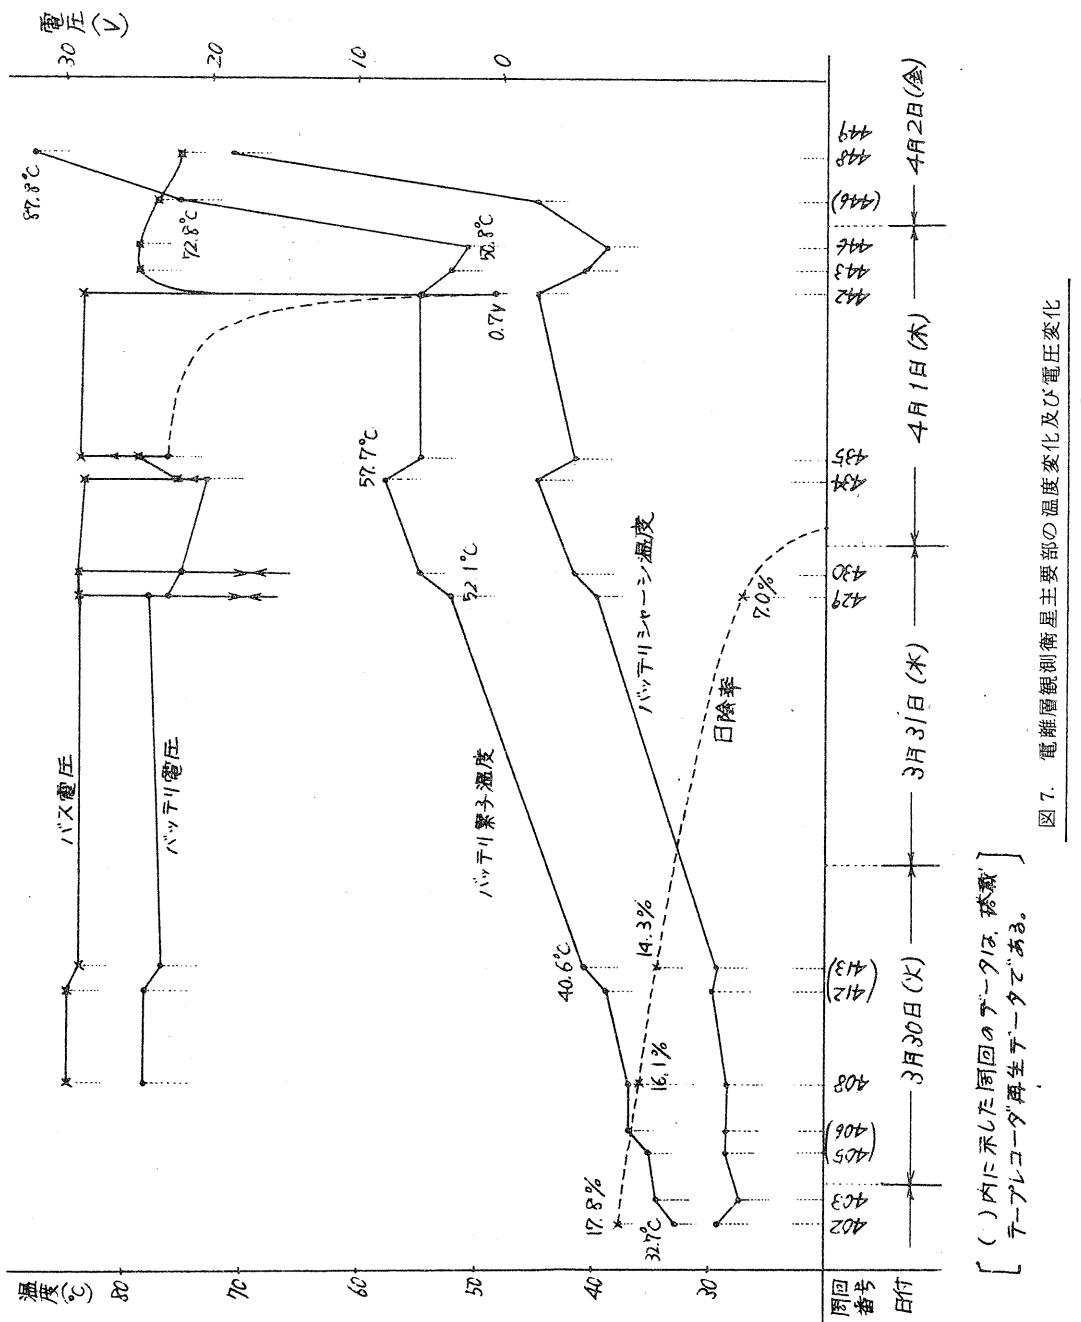
図7. 電離層観測衛星主要部の温度変化及び電圧変化

しかし、全日照に近づいた第 429 周（3月 31 日）において、バッテリ素子温度が異常に高くなっていたので、（図 7 参照）、温度上昇を抑制するため、地上からのコマンドによりリコンディショニング（リコンディショニング抵抗を通じてバッテリの放電を行い、ついで充電を行う一連の操作）を行った。これを 2 回繰り返した結果、バッテリ素子温度は、全日照時にもかかわらず低下する傾向を示した。さらに、観測機器を動作させて負荷を加え、過充電を極力抑制する方策がとられたが、温度は再び上昇を始め、第 448 周には 88°C という高温を示した。しかし、第 448 周の受信開始直前にきわめて短時間の商用電力の停電があり、テレメータデータの取得は行われたがコンピュータにプログラムを改めて入れ直す必要が生じたため、コンピュータを使用しての実時間表示は行われず、温度の急激な上昇が判明したのは衛星が可視範囲外に出た後であったので、衛星にコマンドを送信することができなかつた。このため、第 449 周には、バッテリを

回路から切り離すためのコマンド等が送られたが、衛星からの応答は得られなかった。その後も引き続き、地上からコマンドが繰り返し送られたが、衛星は何の反応も示さず、現在に至っている。

しかし、全日照に入った後に衛星の機能が停止してしまったが、これは、バッテリ素子温度が異常な上昇を示し、その結果素子が破損してバッテリ回路が短絡したためと推定される。

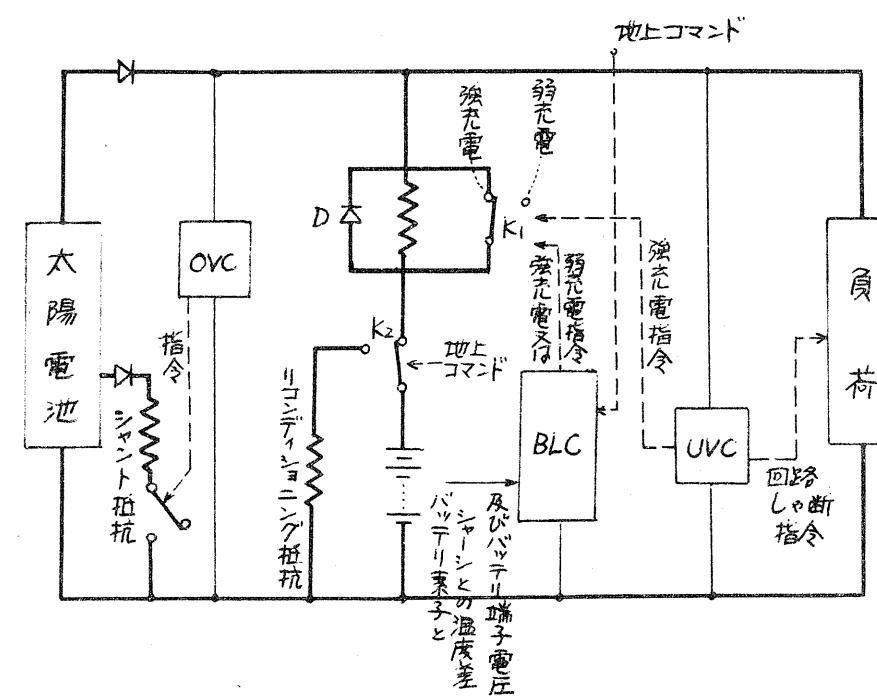
図 8. 電離層観測衛星の電源回路

また、バス電圧の下限電圧制御回路（UVC）は、バス電圧（通常23ボルト以上）が19ボルト以下となつた場合にまず強充電を指令

し、ついで負荷の一部を遮断する指令を発する機能をもっている（図 8 参照）が、逆に強充電を停止する機能はもたないため、一度働くとコマンドを送信して弱充電に切替えない限りバッテリを過充電してしまうことになる。事実この回路の作動により、強充電が行われたままになつた。

- (1) 弱充電電流値を約0.1アンペアとする。
- (2) バス電圧の下限電圧制御回路の負荷回路遮断機能は残すが、強充電指令機能は廃止する。なお、不測の事態に対処するため、バッテリON/OFF機能をもたせる。
- (3) バッテリ素子とバッテリシャーシとの温度差を減少させるため、バッテリ素子の装着方法を改善する。
- (4) バッテリシャーシの熱放散を高め、温度を低減させるため、バッテリ収納箱の塗装を変更する。
- (5) 上記(1)~(4)の改善実施に係る設計及び試験結果の審査をより一層入念に行う。
- (6) バッテリの温度、蓄電量等の予測ができるような監視システムの整備を検討する。
- (7) 運用については、手順書の整備、要員の訓練等に一層努めるとともに、緊急事態に即応できるように協議方法、判断基準等をより明確にする。また、地上局での停電等の予期せぬ事態に対処できる措置（たとえば2局による運用等）を講ずる。

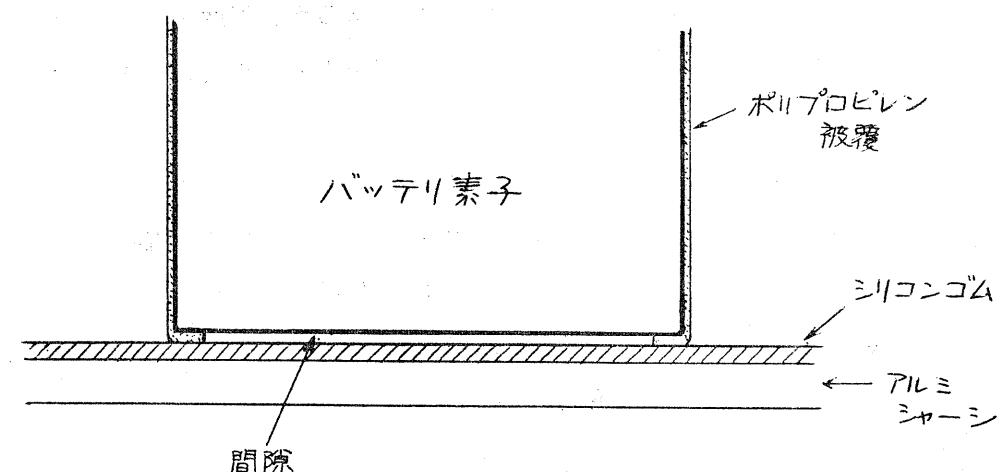
図 9. バッテリ素子とシャーシとの接触状態 (尺度約 2 倍)

バッテリ素子とバッテリシャーシとはシリコングムを介して熱的に密接に結合していると仮定して熱設計が行われていた。しかしながら、現実にはバッテリ素子の底部とシャーシとの間には隙間があり（図 9 参照）、この隙間は真空のため熱抵抗が大きくなっていた。また、バッテリシャーシの熱放散が不十分であったため、シャーシの温度は高温側で予測値を大きく上回っていた。これらの要因により、バッテリ素子に生じた熱が十分に放散されず、素子の温度の異常上昇が促進された。

事前に疑似太陽光照射試験を行った時、全日照時におけるバッテリ素子及びバッテリシャーシの温度はそれぞれ47°C及び39°Cとなり、予測値の34.5°C及び29.5°Cを大きく上回っていた。バッテリ素子の設計上の基準値は50°Cであったため、問題点として取り上げられなかつたが、太陽電池パネル、コマンド受信機等他の部分においては予測値と実測値との差は1~2°C程度であったのに対し、バッテリ素子とバッテリシャーシとについては約10°Cの差があったのであるから、その原因を検討すべきであったと考えられる。
