## 電離層観測衛星「うめ」の不具合の調査報告

宇宙開発事業団

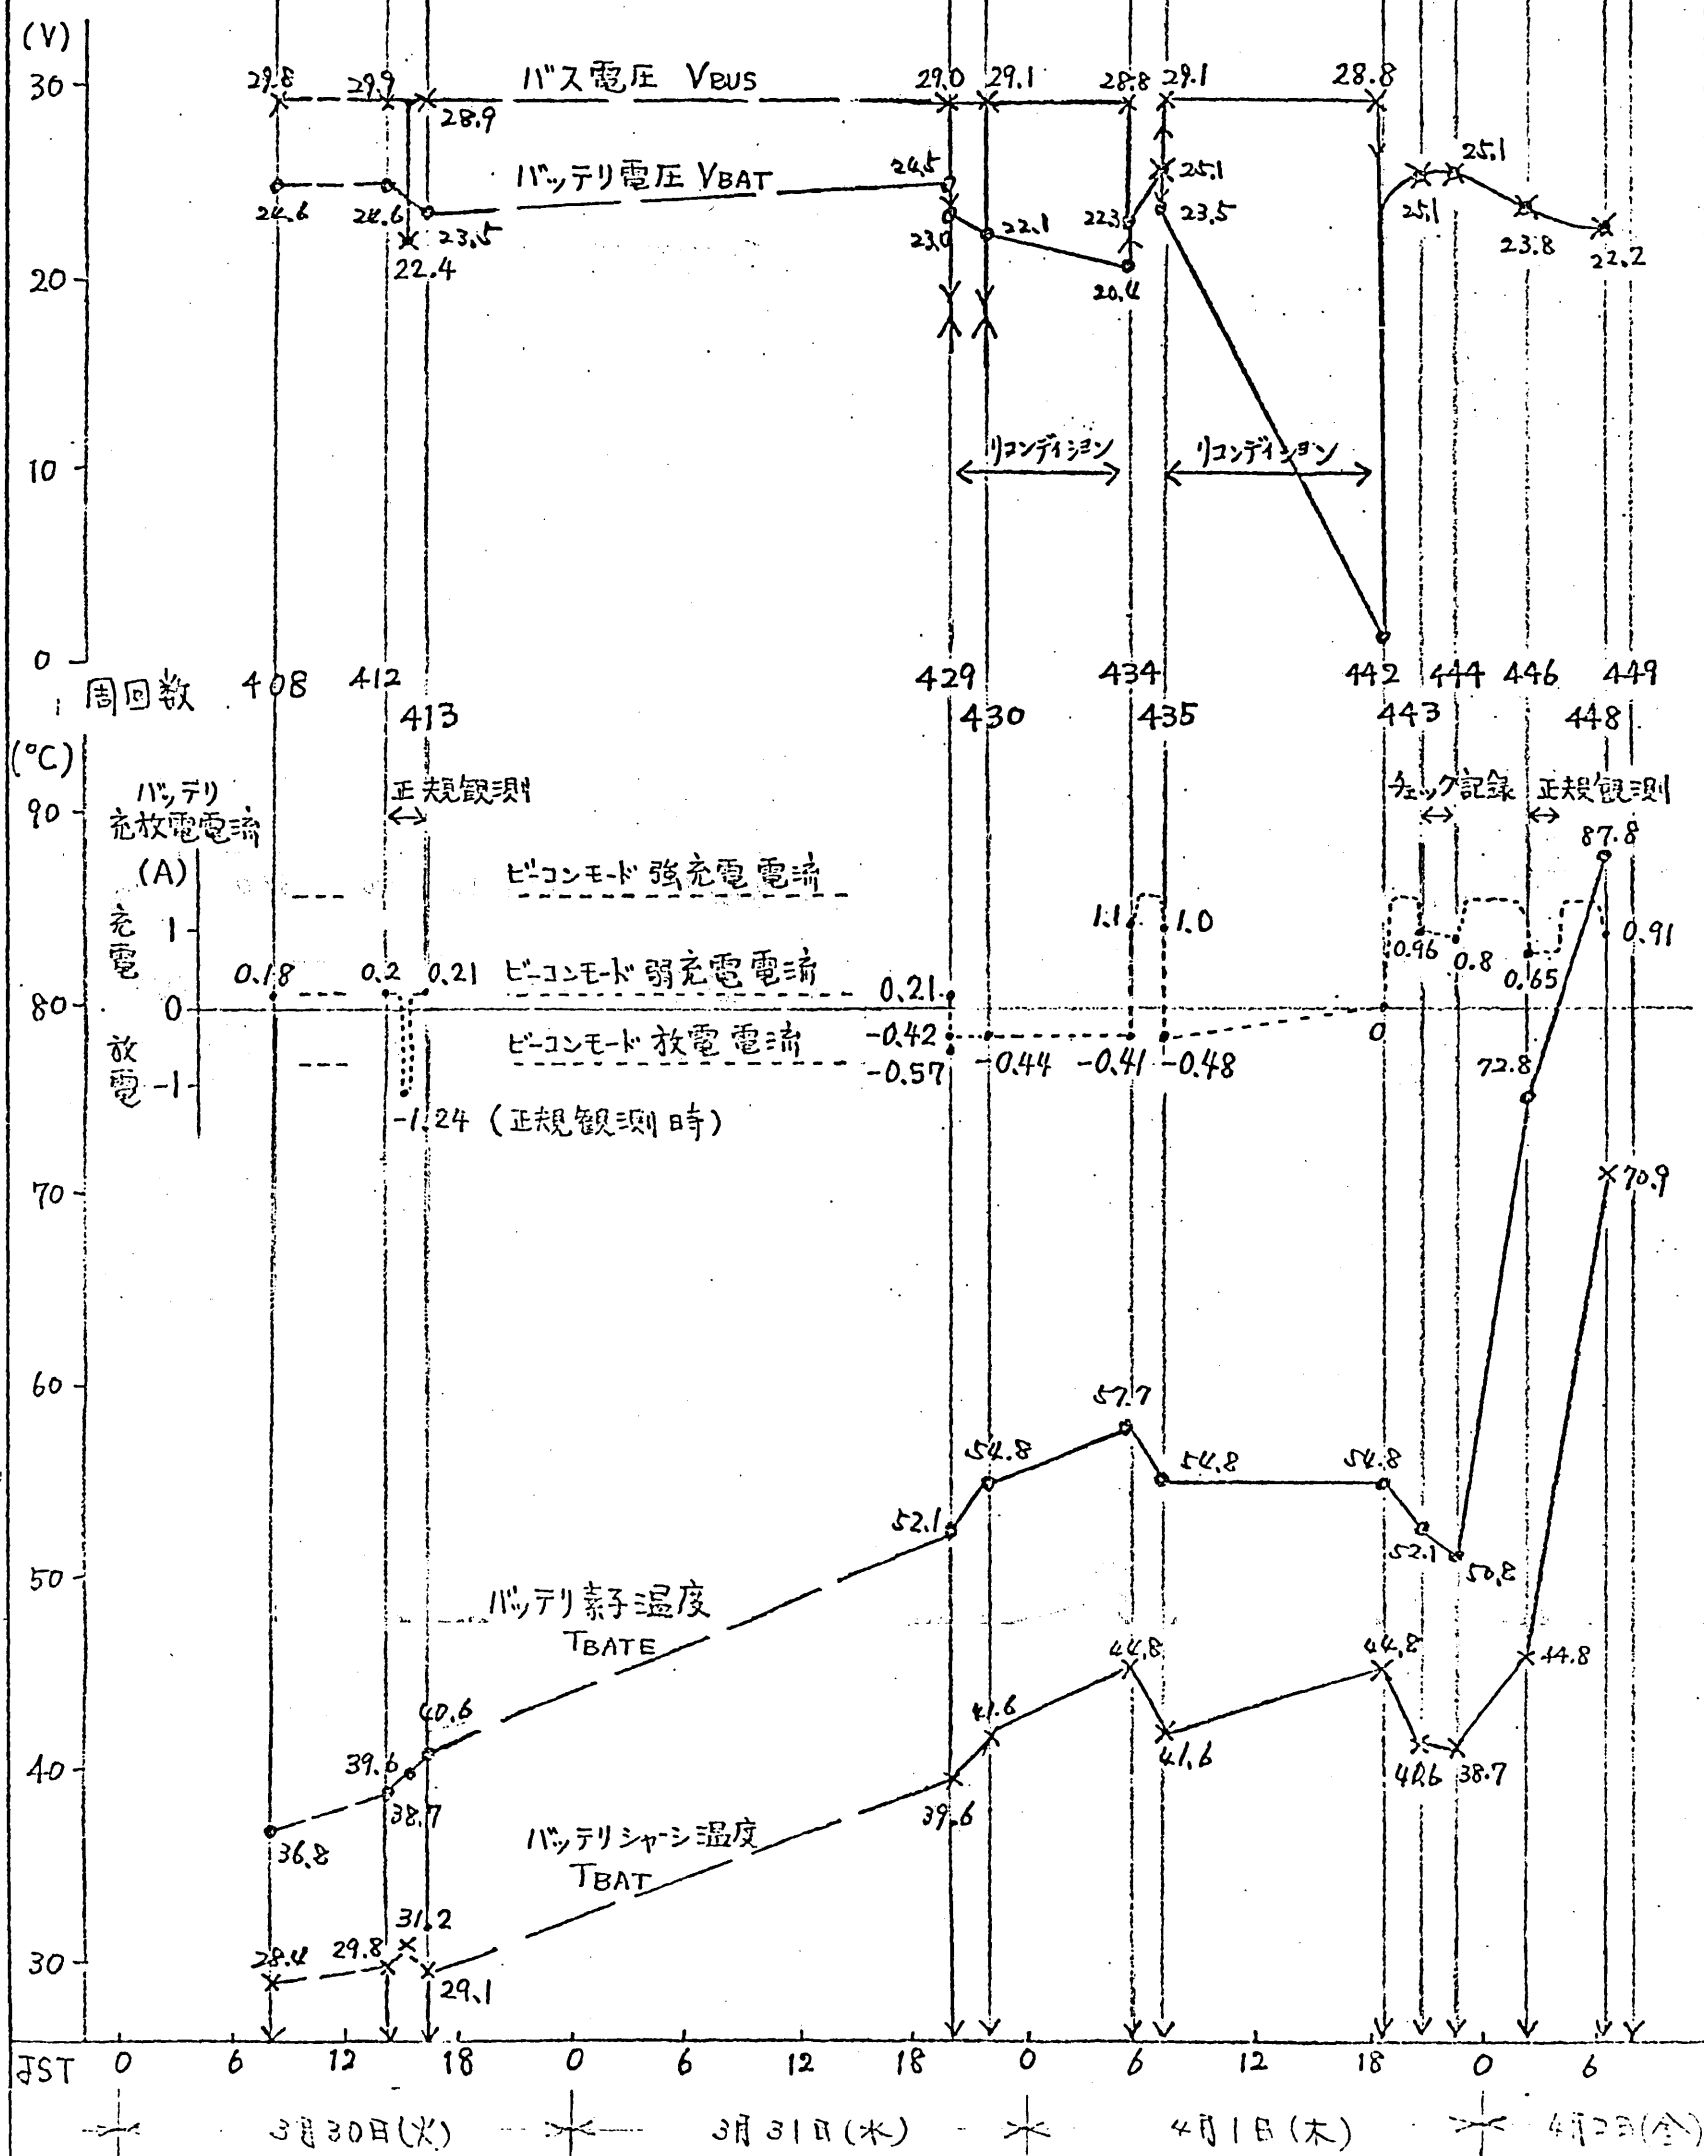
「うめ」 バッテリーの温度及び電圧変化

軌道上における日陰率の減少(3月29日約18%, 4月1日0%＝全日照)に伴い衛星全体への熱入力が増加するとともに、太陽電池の発生電力及びそのうちバッテリーに供給(充電)される割合が増大し、衛星及びバッテリー素子の温度は次第に上昇した。特に第429周回(3月31日)に

おいて、バッテリー素子温度は約52℃の異常値となり、予想以上に上昇の傾向を示したため、非常措置としてリコンディショニングの機能を作動させ、バッテリー素子の温度に対するその低減効果に期待した。

その結果、第435周回以降第444周回(4月1日)までの間に、全日照に入ったにもかかわらず、バッテリーの温度上昇傾向を抑止し、若干の低下傾向を認めることができた。

しかし、リコンディショニング時の放電によりバッテリー電圧が大幅に低下したため、下限電圧制御回路(UVC)が作動し、可視域外にある第445～第447周回において、バッテリーは強充電のまま経過することとなった。このため、バッテリーは間もなく過充電の状態となり、高温時におけるバッテリー容量の低下特性と相まって急激な温度上昇を招くこととなり、第448周回では約88℃に達し、次の第449周回までの間に更に上昇して遂に機能停止に至ったものと考えられる。

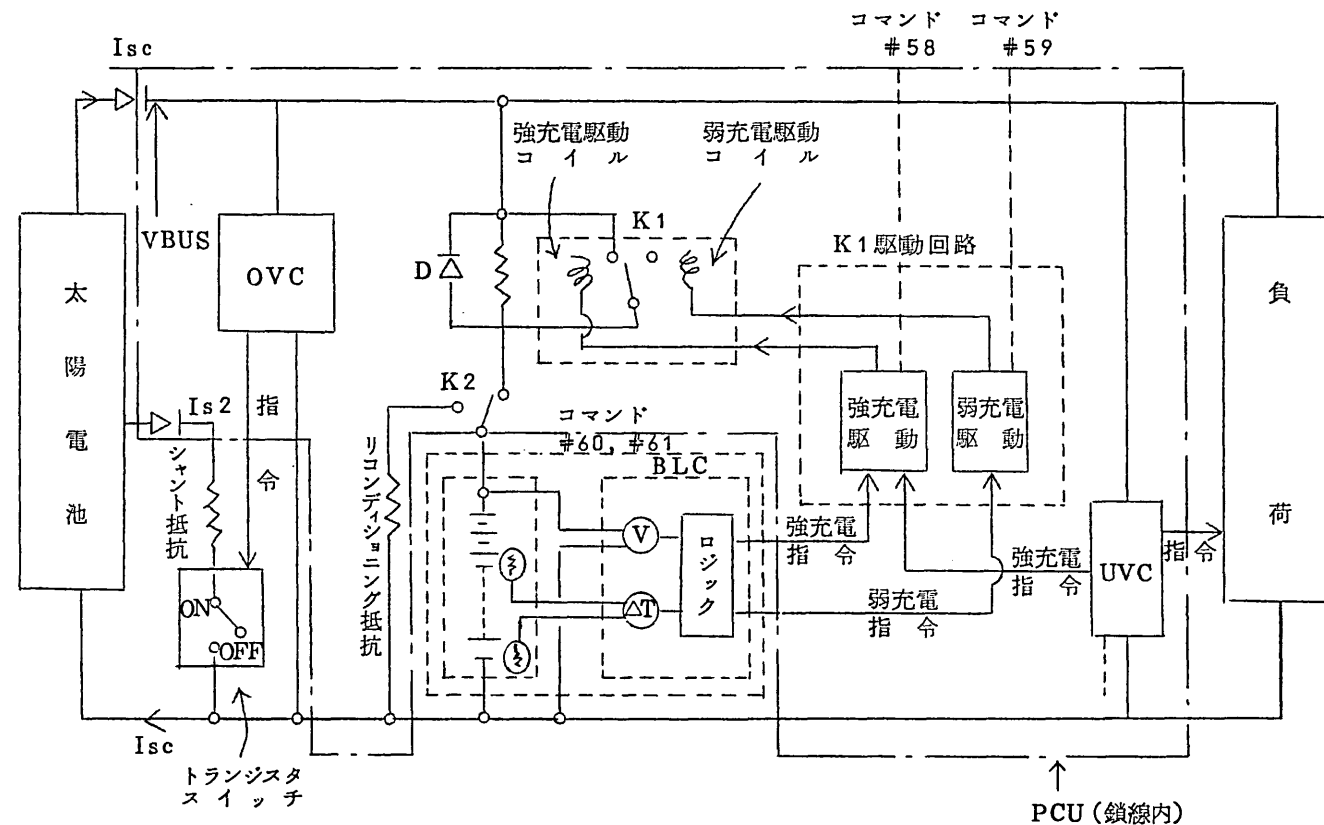
図1 電源系の構成図

また，UV機能のうちバス電圧の低下に伴い強充電指令を発する機能はバッテリー素子温度の加速度的な急上昇を招く要因となった。

(ii) UV機能のうち強充電機能は廃止する。なお，不測の事態に対処するため，バッテリー切離し機能を持たせる。

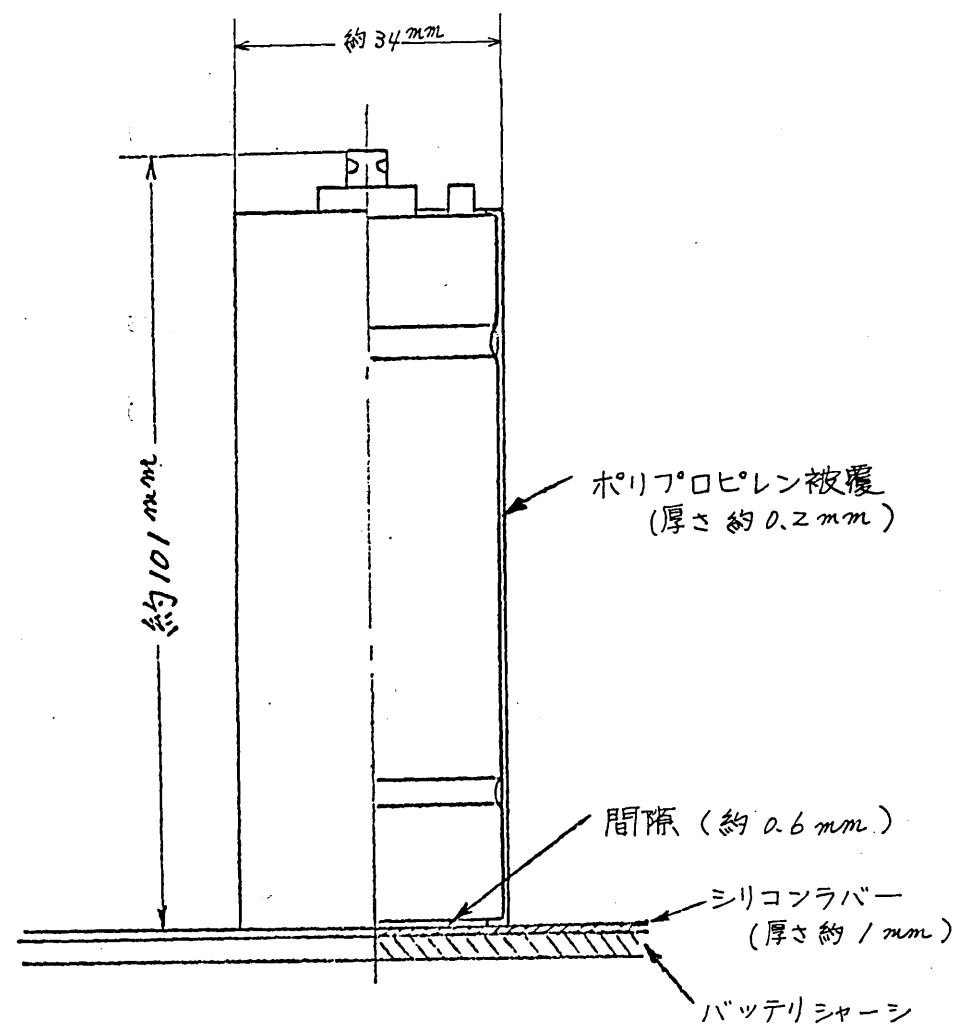
別紙 3. バッテリ素子とシャーシとの接触状態

弱充電時の充電電流の設定値は約0.2 Aで，バッテリー素子の設計上の標準値 $0.11 \pm 0.01$  Aに比してかなり大きかった。これはバッテリーの蓄電量を所定の量に保つことを目的としたものであるが，結果的にはバッテリーの素子とシャーシ間の温度差が予期以上に大きくなった。

バッテリーサブシステムに係る熱設計が適切でなかった。すなわち，バッテリー素子とバッテリーシャーシの間に設計値を上回る温度差が生じ，またバッテリーシャーシ温度も設計値を上回ったため，バッテリー素子の温度が大幅に上昇する結果となった。

(i) バッテリー素子とシャーシ間の温度差を減少させるため，バッテリー素子の装着方法を改善する。

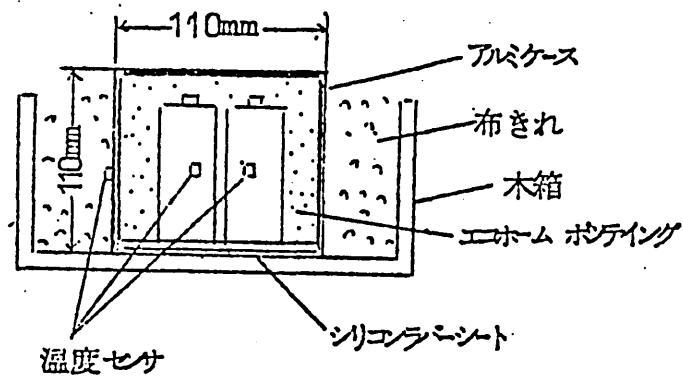
バッテリー素子温度が205℃で破壊／短絡を起した。

2個の素子のうち、1個はケース上部で破壊し、内部電極等が外に飛び出した。また、残りの1個は内部短絡を生じた。

その後分解した結果、絶縁材が溶けてなくなつていた。
