実験用静止通信衛星(ECS-b)の  
打上げ結果の評価について(報告)

昭和 55 年 6 月 6 日

宇宙開発委員会第四部会

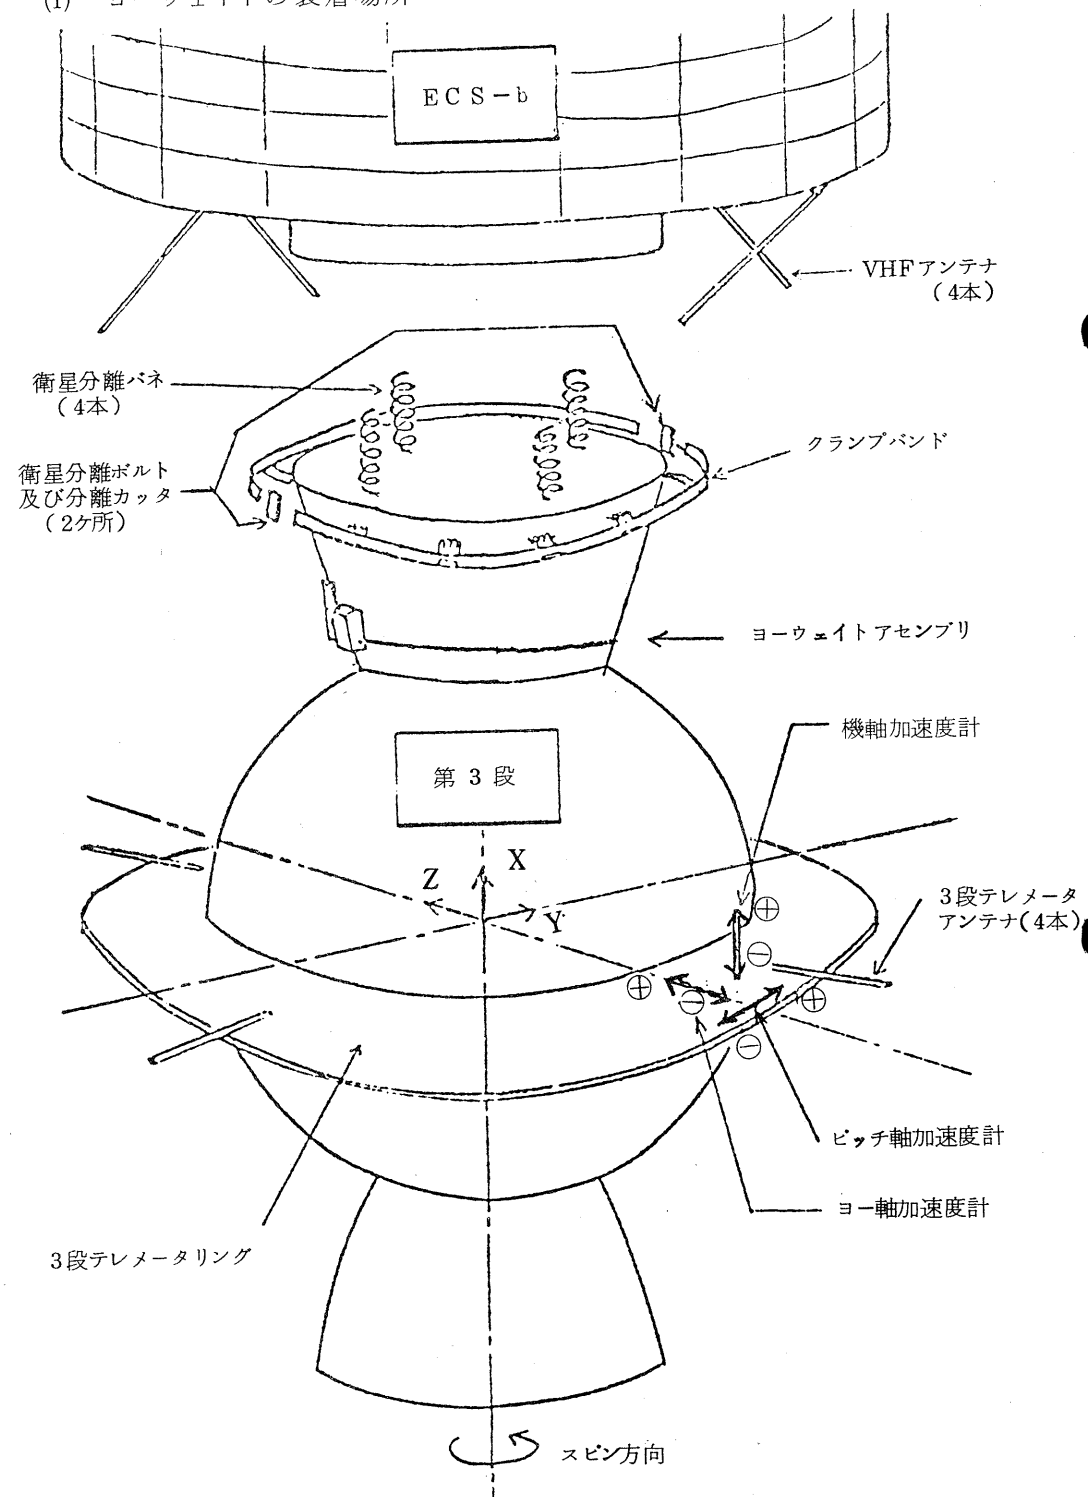
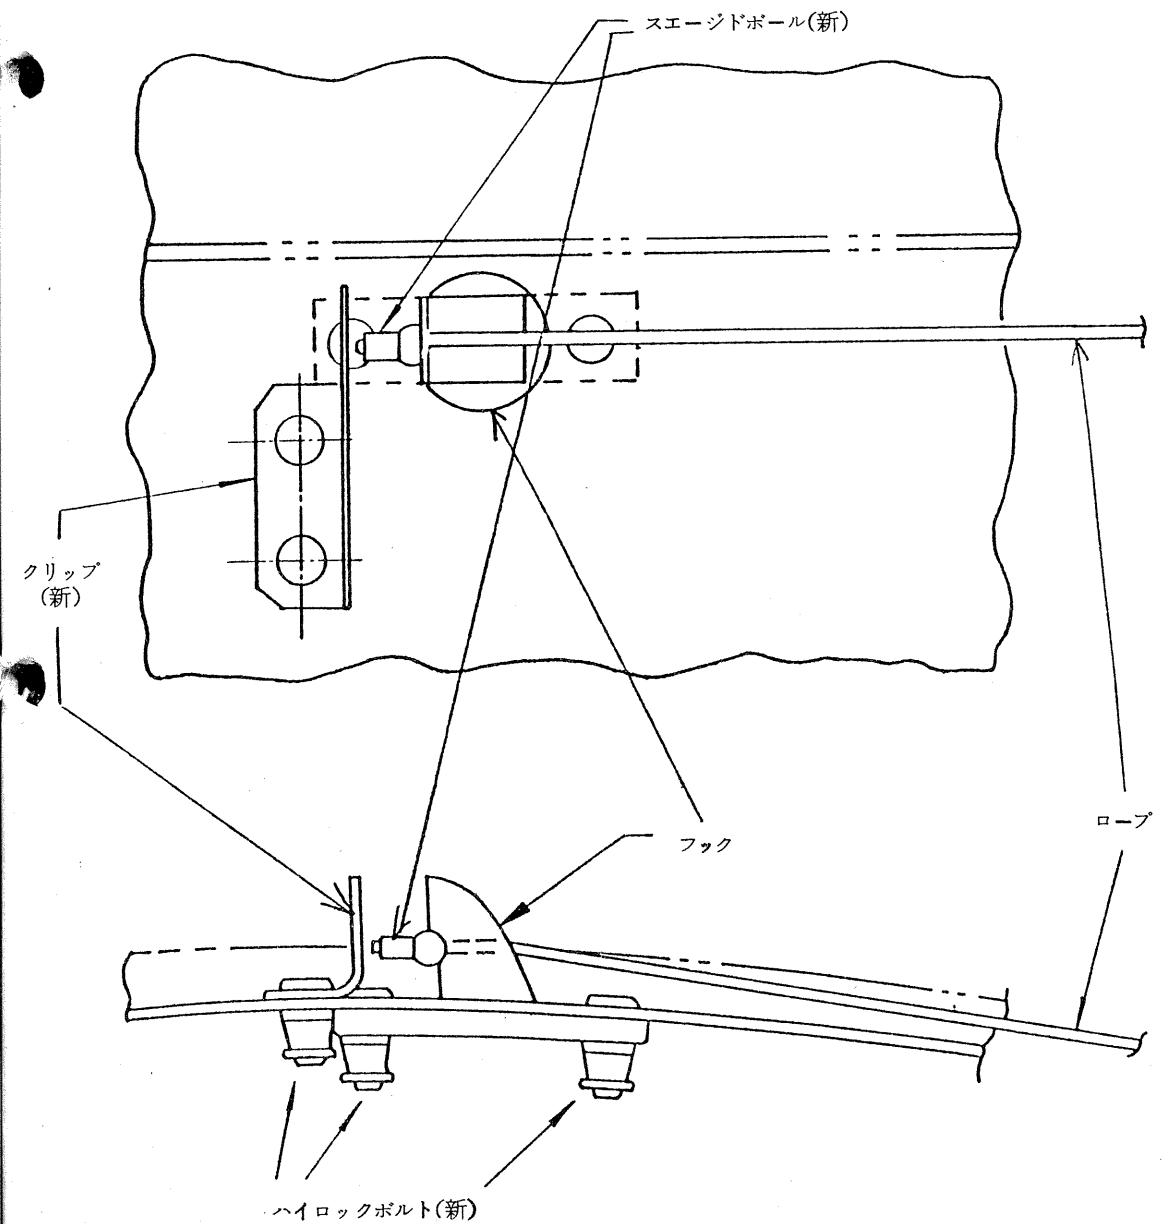
第2図 第3段ロケットのヨーウェイトアセンブリの主な改良点

なお、今回は、ECS-aの打上げ結果の評価及び対策に関する当部会の報告(昭和54年4月)に沿って、第3段ロケット上部のヨーウェイットアセンブリに第2図に示すような改良が行われている。

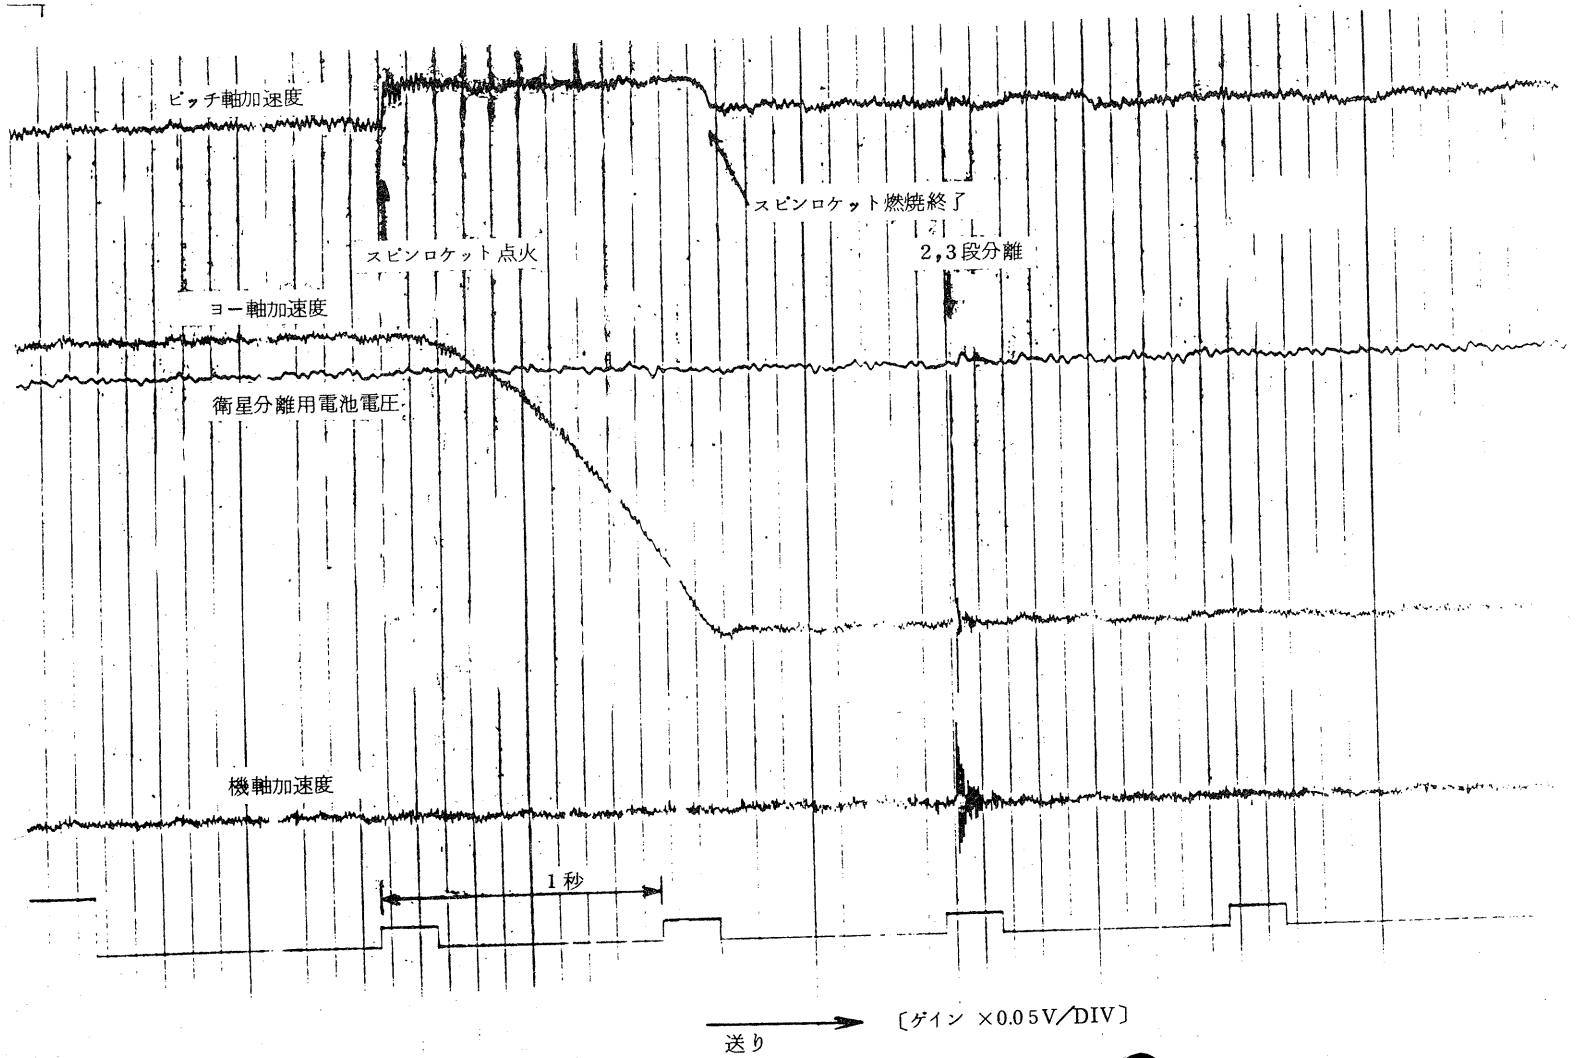
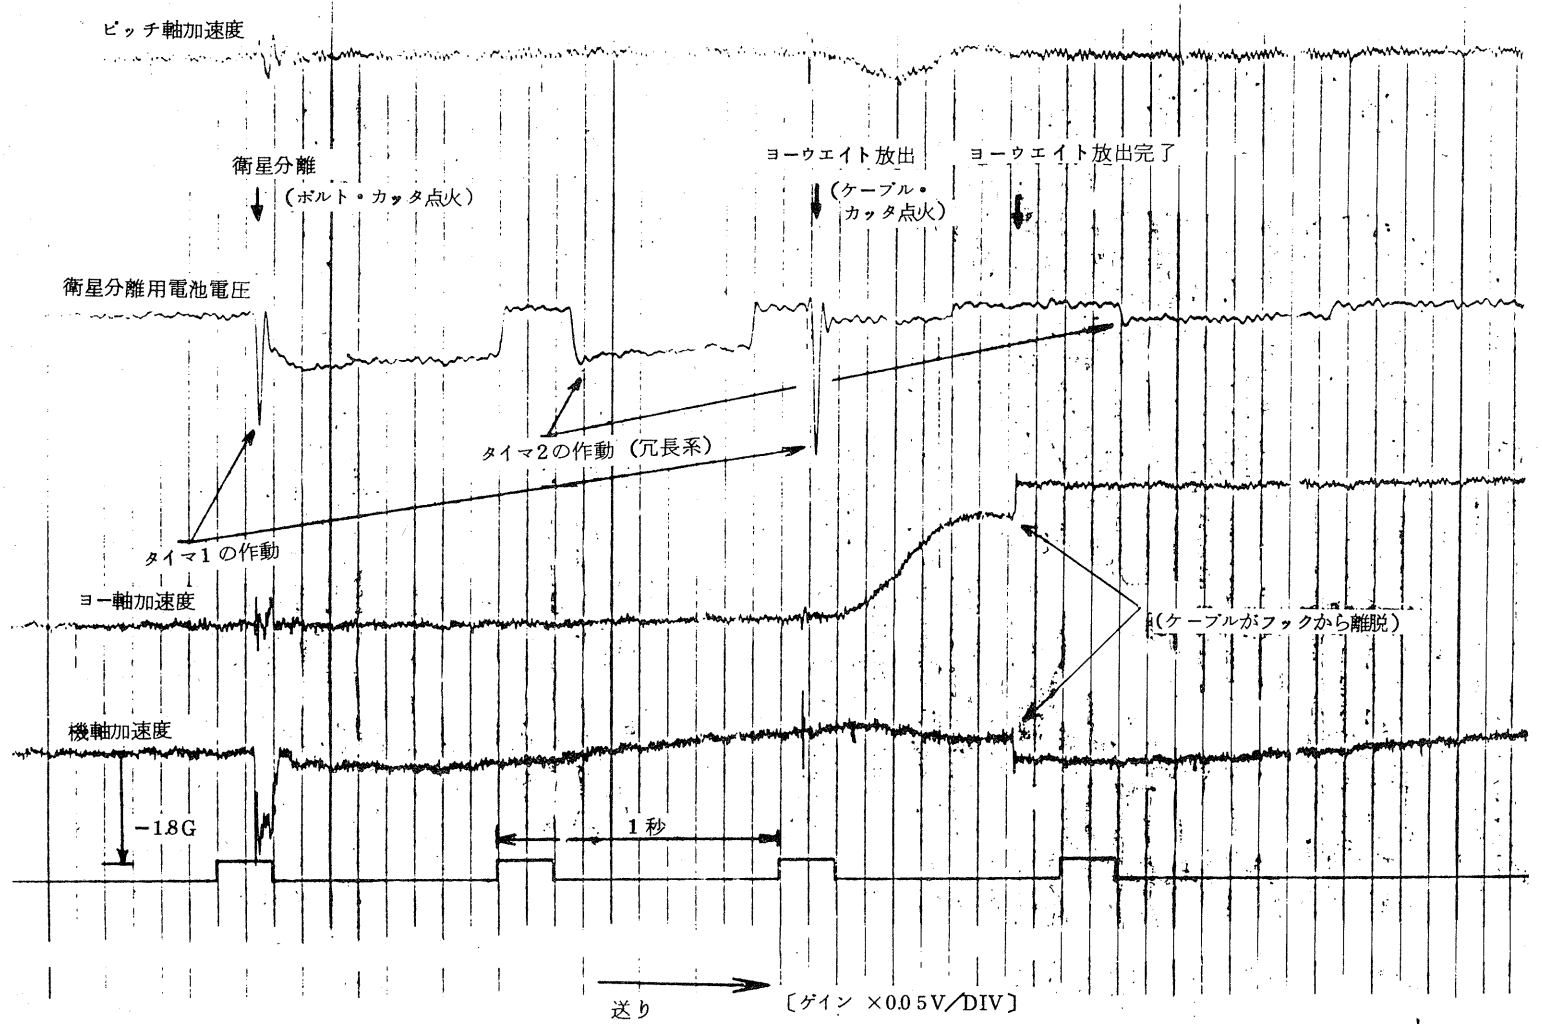
第5図 ヨーウエイト放出に関するテレメトリデータ (Nロケット6号機(F))

クリスマス移動追跡所で得られたテレメトリデータによれば、第5図に示すように、第3段・ECS-bのスピンアップ、第2段・第3段ロケットの分離、第3段・衛星分離及びヨーウェイトの放出は、ETS-IIの場合（第6図参照）と同様の変化を示しており、ECS-aの場合のような異常（第7図参照）はなく、ヨーウェイトの放出が正常に行われ、衛星と第3段ロケットとの接触はなかったことを示している。

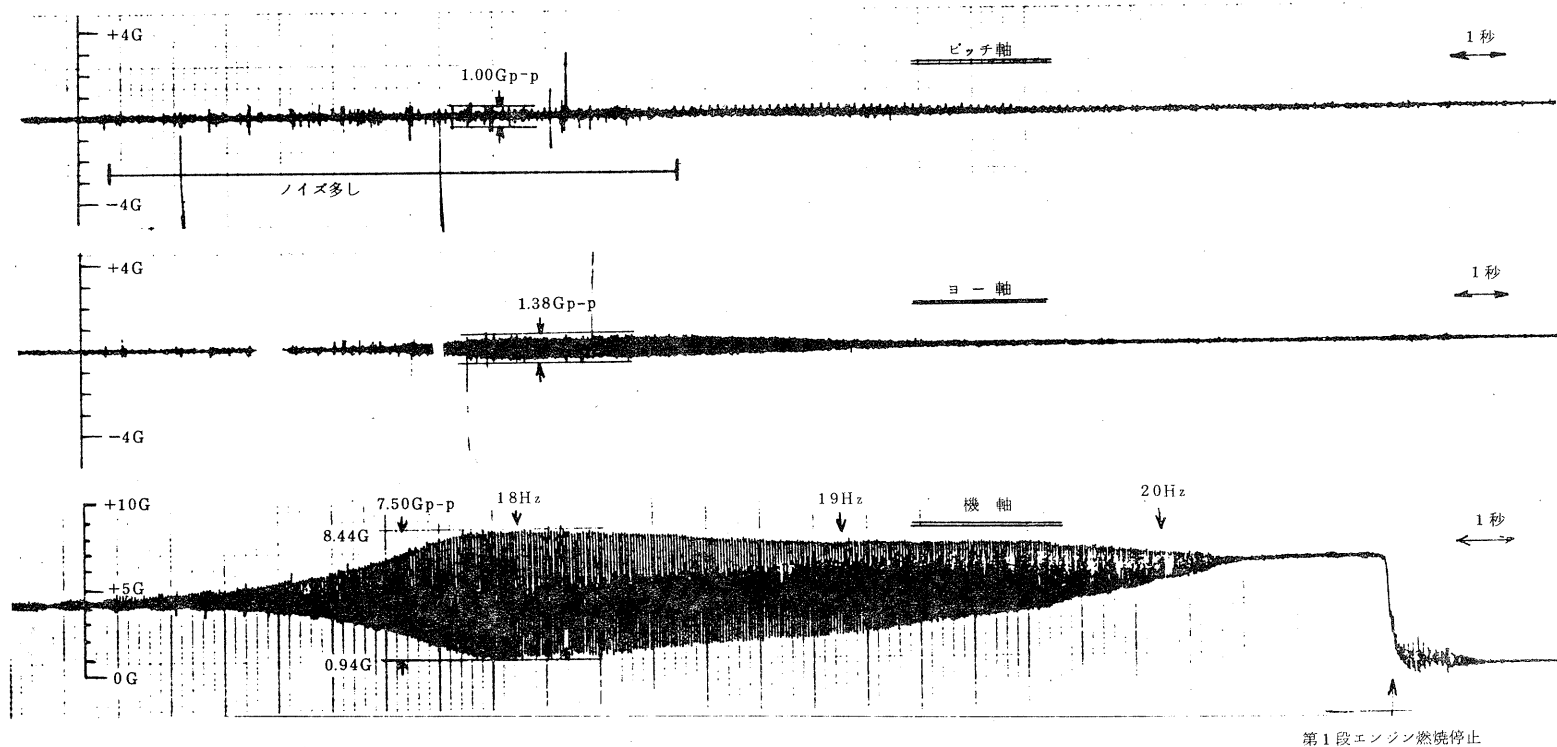
第8図 ポゴ振動時の第3段の振動

第1段ロケットのポゴ振動時のスラスト軸方向の振動周波数は、時間とともに変化し、第3段における最大振動レベルは7.5 G p-pであった。（第8図参照） またピッチ及びヨー軸方向の振動の周波数も時間とともに変化し、第3段における最大振動レベルは、ピッチ軸方向1.0 G p-p、ヨー軸方向1.4 G p-pであった。この結果、ポゴ振動レベルは、全て衛星／ロケットインターフェイス管理仕様書に規定した値、即ちスラスト軸方向17～23 Hzにおいて、9.0 G p-p以下、23～100 Hzにおいて3.0 G p-p以下、ピッチ軸及びヨー軸方向において2.0 G p-p以下であった。

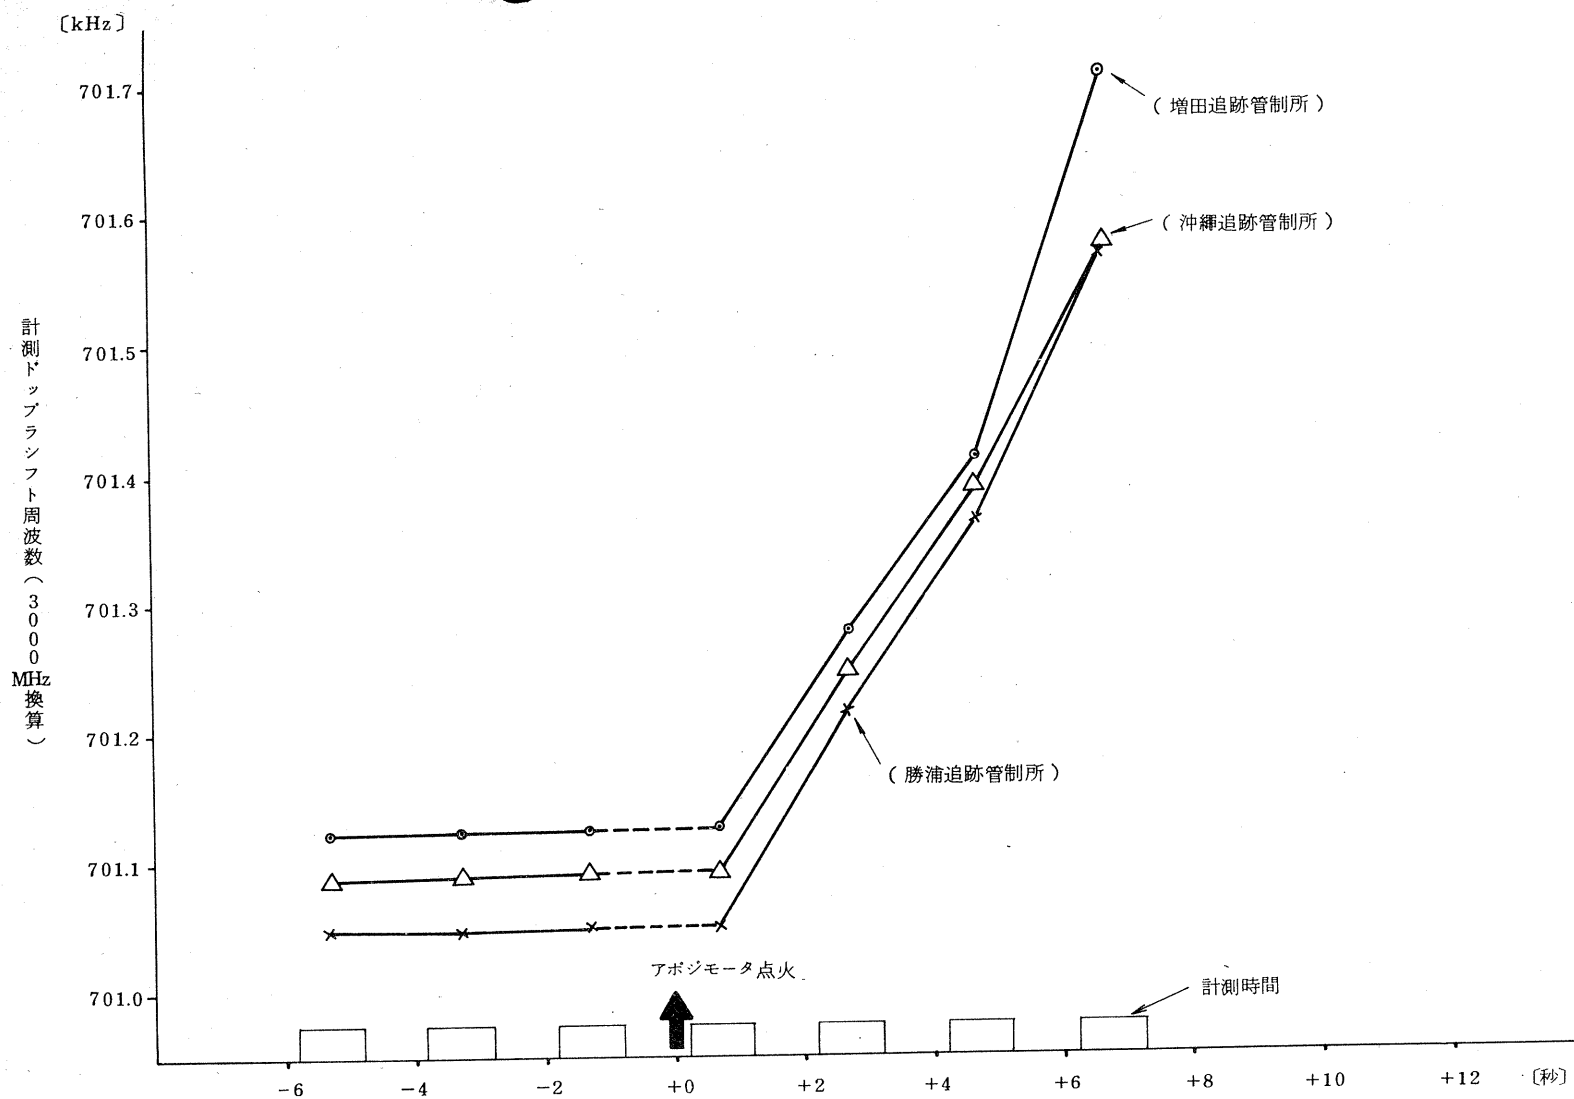
第9図 アポジモータ点火前後の衛星時刻におけるプラデータ

アポジモータの点火による E C S — b からの V H F 電波のドップラシフトは，第 9 図に示すように，増田，勝浦及び沖縄の各追跡管制所において点火から電波途絶に至るまで 2 秒間隔で 4 回計測できた。

増田，勝浦及び沖縄の各追跡管制所で計測した V H F 電波の周波数の増加がほぼ同様の傾向を示していることから，地上の計測系には異常がなかったと考えられる。また，衛星から発射される V H F 電波の周波数が，アポジモータ点火後第 9 図に示すように増加し続けることは考えられないので，衛星の V H F 送信系が異常であった

b) なお、ドップラシフトを分析したところ、その立上りに第9図に示すように点火後約  $0.7$  秒の遅れが見られるが、この原因としては、アポジモータの点火遅れの可能性は小さく、衛星の  $\text{VHF}$  送信系の周波数が変動したと考えられる。その理由は次のとおりである。

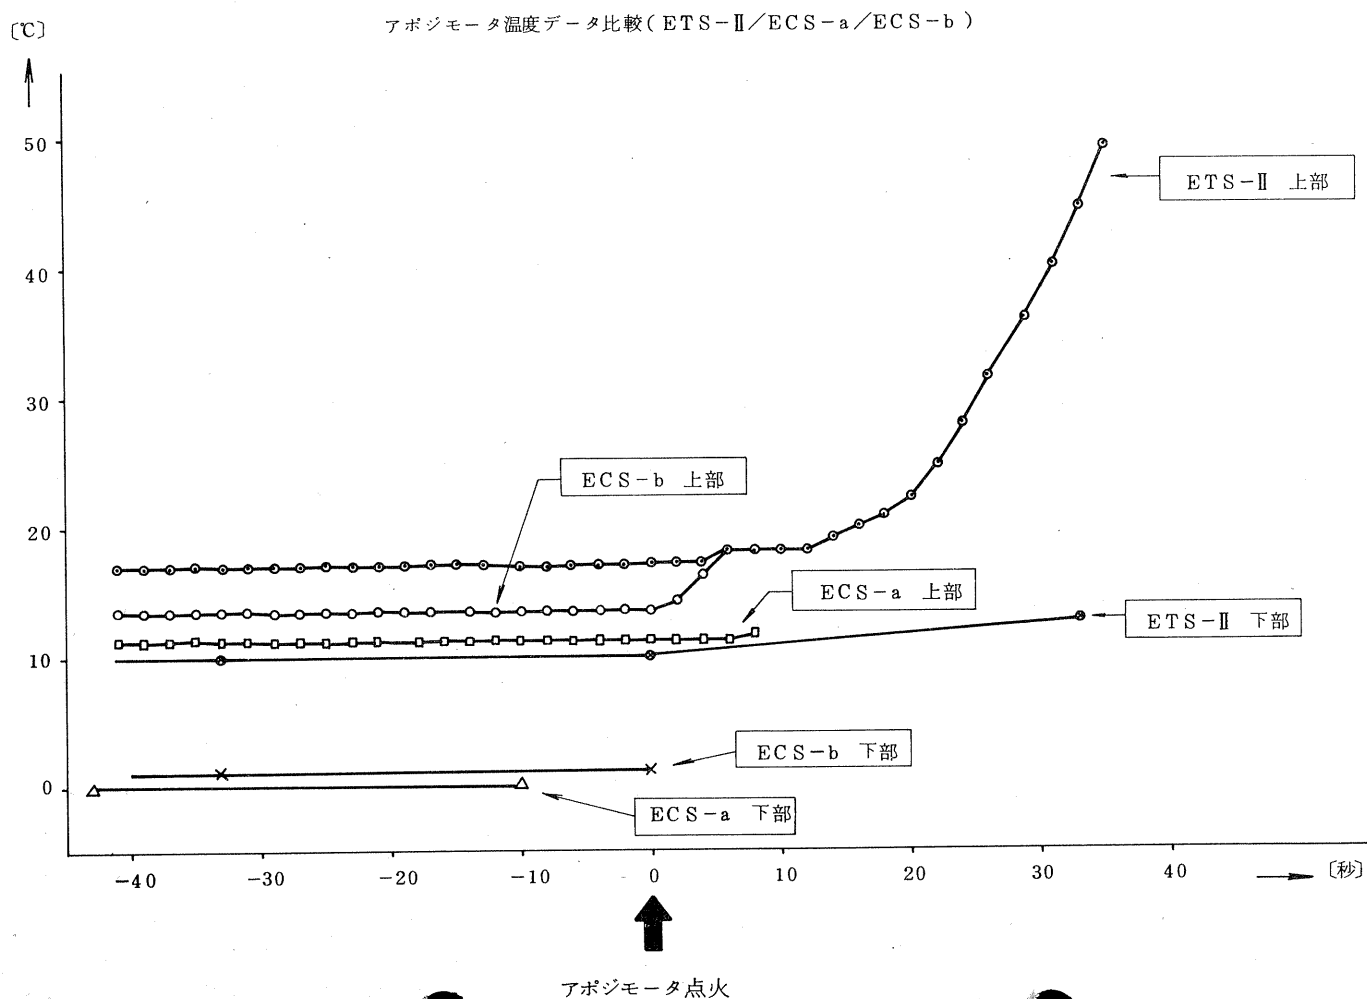
第 10 図 アポジモータ点火前後の温度変化

アポジモータ点火から電波途絶に至るまでのテレメトリデータの中に、アポジモータ上部に装着されたサーミスタ温度センサのデータ（2秒間隔）がある。このアポジモータは、ETS-II、ECS-aとほぼ同じ型式のものであり（第13図参照）、第15図に示すようにほぼ同じような場所にサーミスタ温度センサが装着されているため、アポジモータ点火後の温度もそれらとほぼ同様の变化となるはずである。しかし、ECS-bでは、第10図に示すように、アポジモータ上部の温度が、ETS-II及びECS-aと異なり異常な上昇を示している。

温度テレメトリデータの誤りについては、電波途絶まで他のテレメトリデータは正常に送られていることから、温度データを伝送する回路の異常及びサーミスタ温度センサの故障の2つが考えられる。しかし、これらの異常又は故障により、第10図に示すように数秒間規則的な変化を示すことは考えられないので、温度テレメトリデ

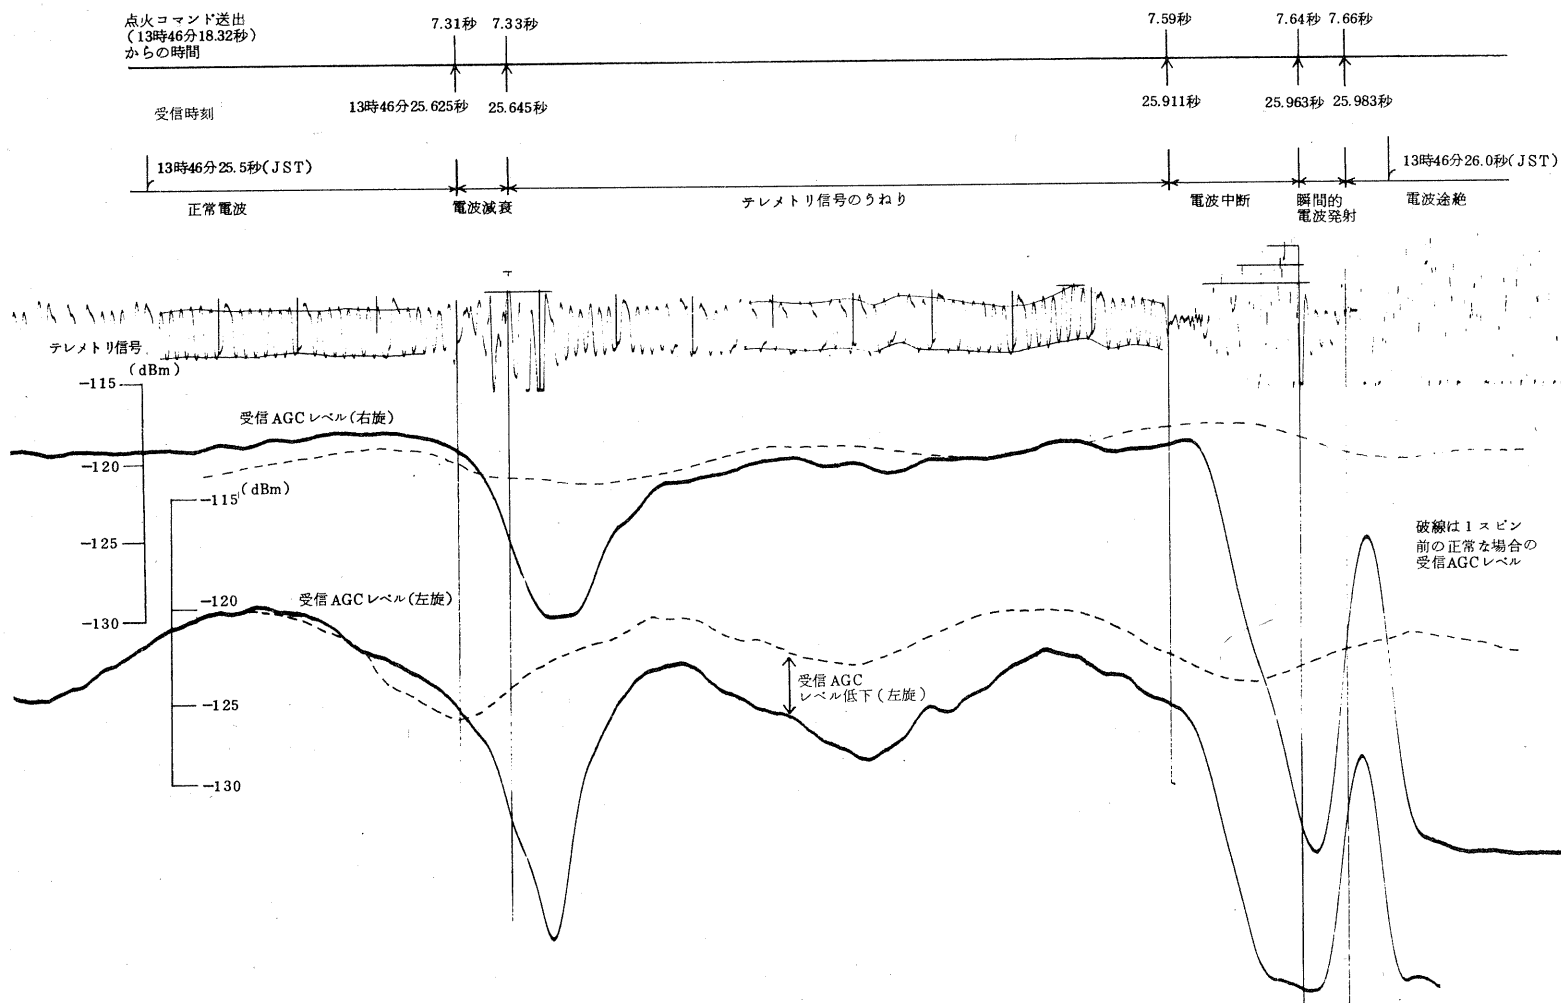
第 11 図 ECS-b VHF 電波の受信 AGC レベルとテレメトリ信号 (増田局)

VHF電波の強度の変動は、受信AGCレベルの変動として、増田及び勝浦の追跡管制所、郵政省電波研究所鹿島支所並びにNASAのグアム追跡局の計4局で記録された。またテレメトリ信号はNASAオローラル追跡局（オーストラリア）で受信したものも含め、合計5局分の記録が得られている。これらの記録には受信位置、受信装置等の違いによる若干の差が現われているが、共通的な事象は次のとおりである。（第11図参照）

- ① 点火コマンド送出後7.31秒までVHF電波及びテレメトリ信号には異常は認められないが、その後0.02秒間、VHF電波が一時的に減衰し、この間のテレメトリ信号に乱れが発生した。
- ② この後、0.26秒間、電波及びテレメトリ信号はほぼ回復したが、左旋円偏波受信AGCレベルは異常前に比べて約2dB低く、またテレメトリ信号のうねりが次第に顕著になった。
- ③ 点火コマンド送出後7.59秒から0.05秒間、衛星からの電波が中断し、その後0.02秒間低いレベルで電波が受信されたが、点火コマンド送出後7.66秒には、衛星からの受信電波が途絶えた。

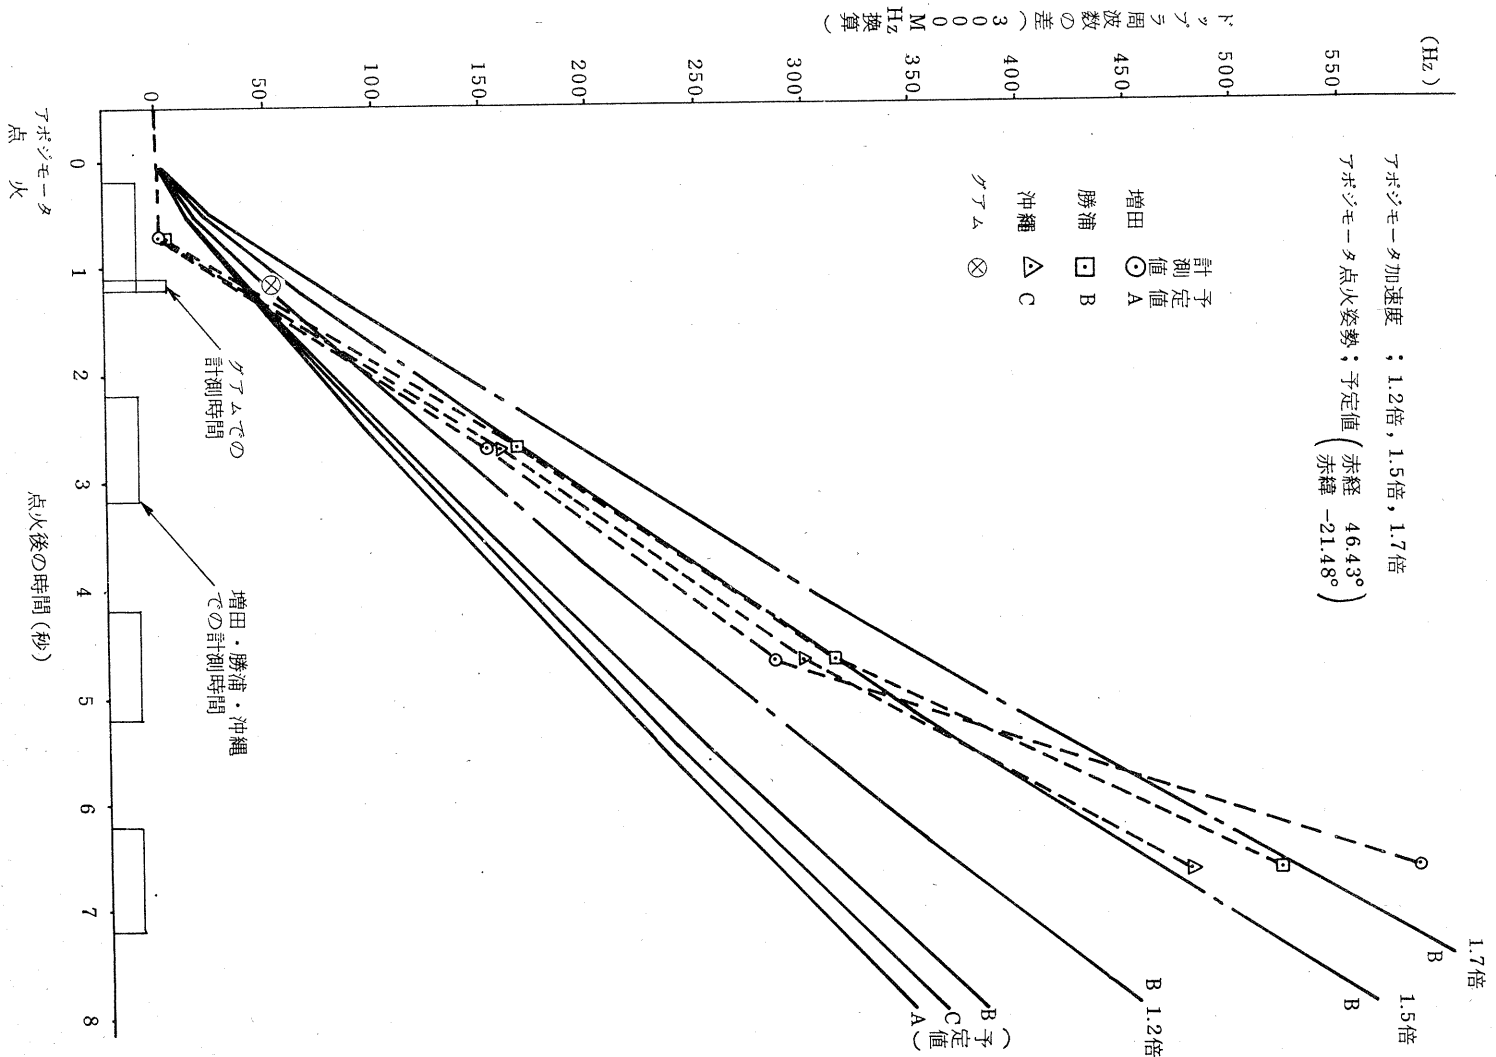
第12図 ドップラシフトの計測値及び予定値

これによると，各追跡管制所とも，ドップラシフトが予測値より異常に高い値を示している。（第 1 2 図参照）

また、アポジモータ点火後における  $\text{VHF}$  電波のドップラシフトの全体的傾向からも、計画値の約  $1.5 \sim 1.7$  倍の加速度があったものと推定される。(第12図参照)

なお、この場合、点火時の衛星の姿勢を計画値どおりとして、ドップラシフトの計測値と良く一致するような加速度を求めると予測値の約  $1.5 \sim 1.7$  倍となる。(第12図参照)

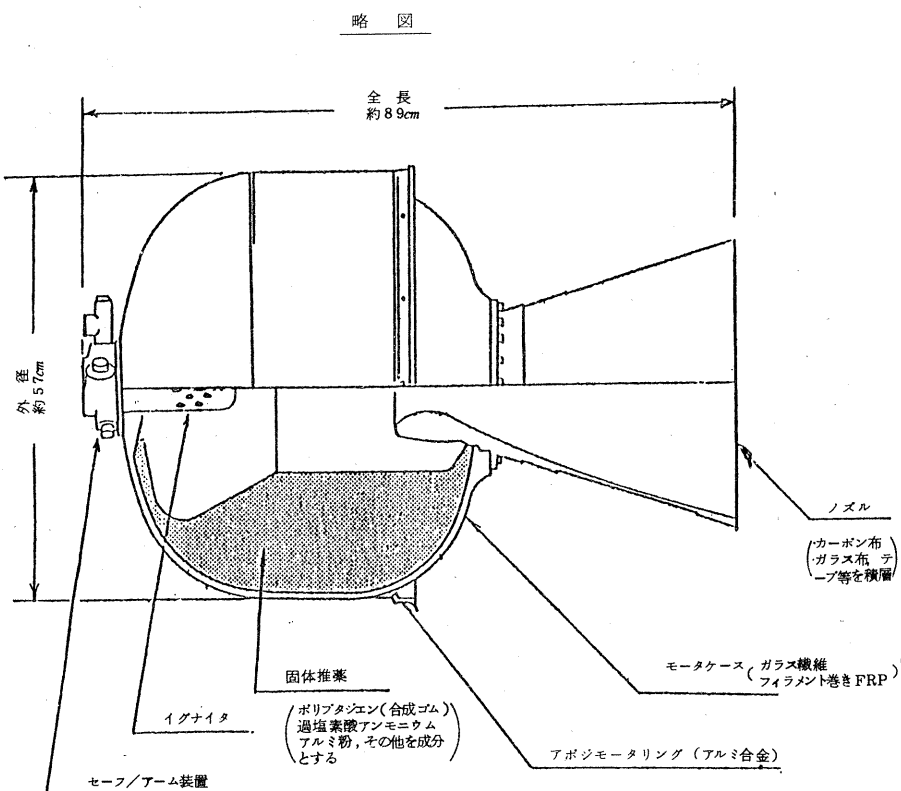
第13図 アポジモータの概要

アポジモータ推力の異常の原因としては、推薬中のボイド、推薬に生じたクラック、又は、推薬とインシュレーションとの間の剝離によって生じる燃焼面積の増大が考えられる。(第13図参照)

① 現行のX線検査では、推薬中のクラック又はインシュレーションと推薬との間の剝離については、X線の入射角によっては微小なものの検出が困難である。このためアポジモータに関する非破壊検査方法の改善を図ること。

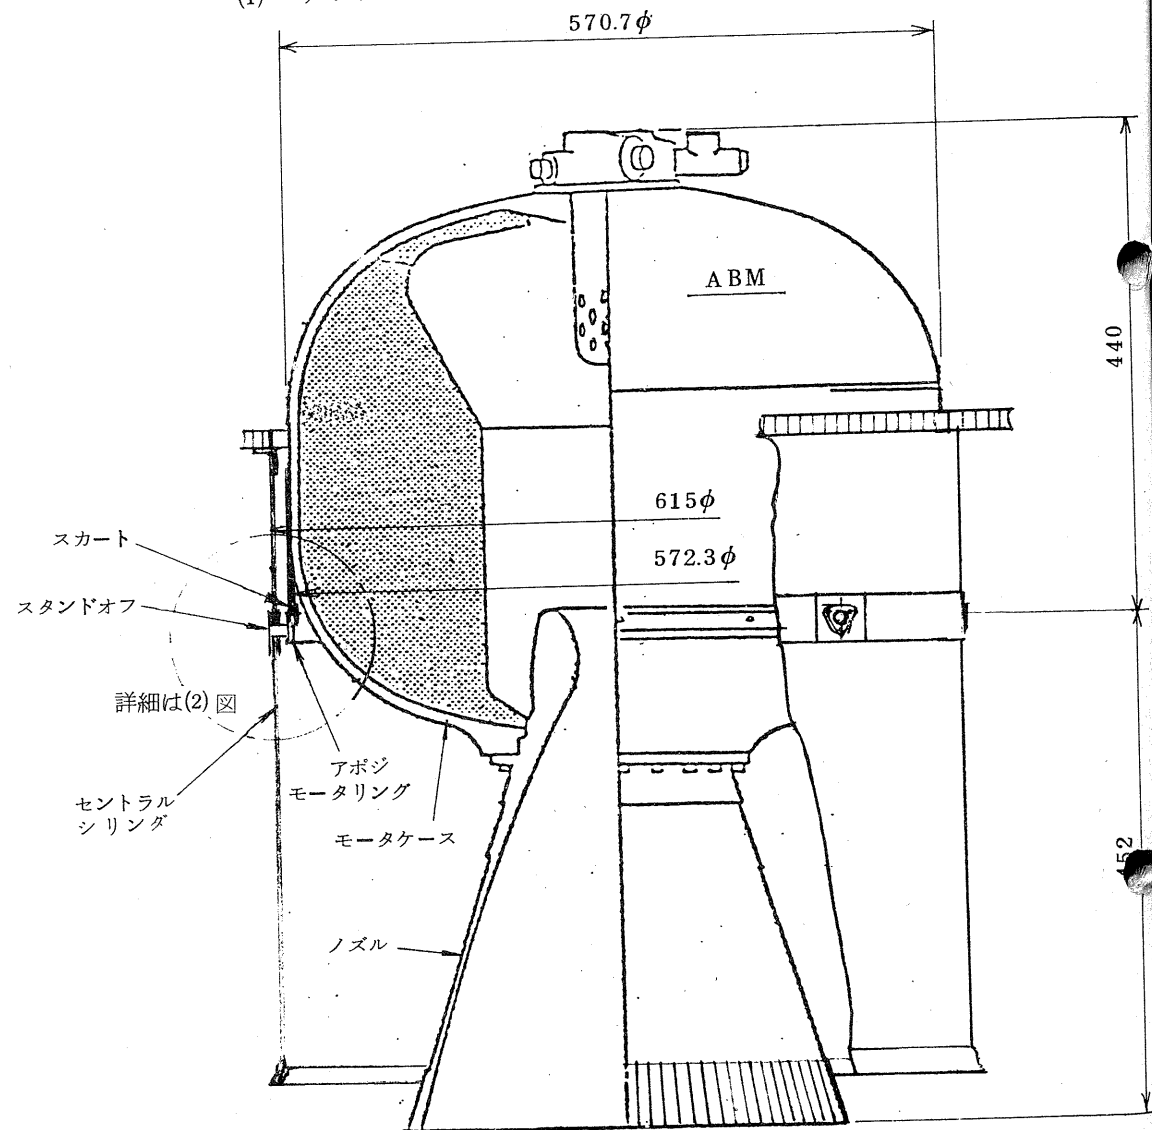
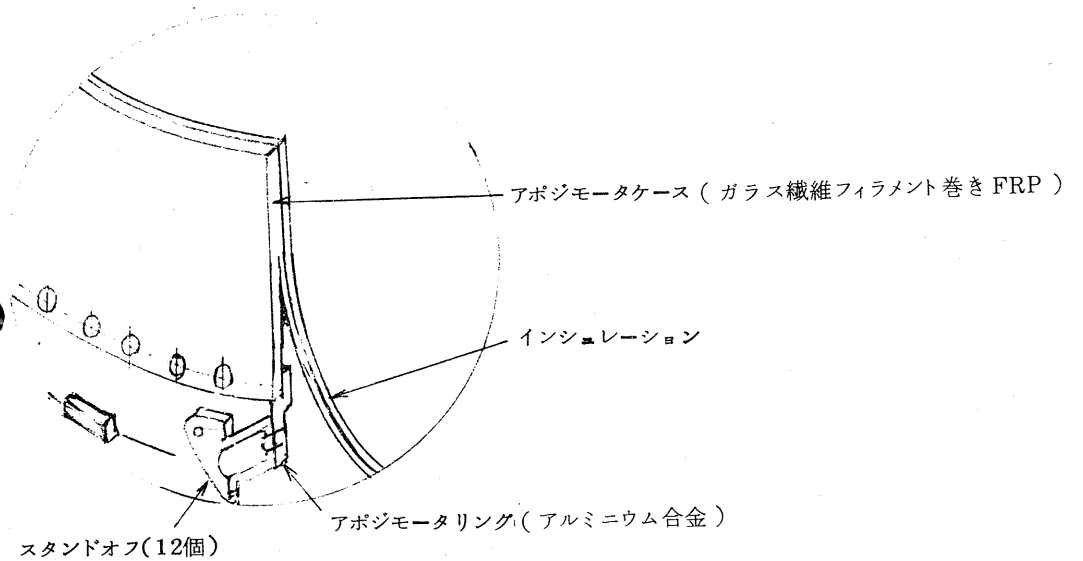
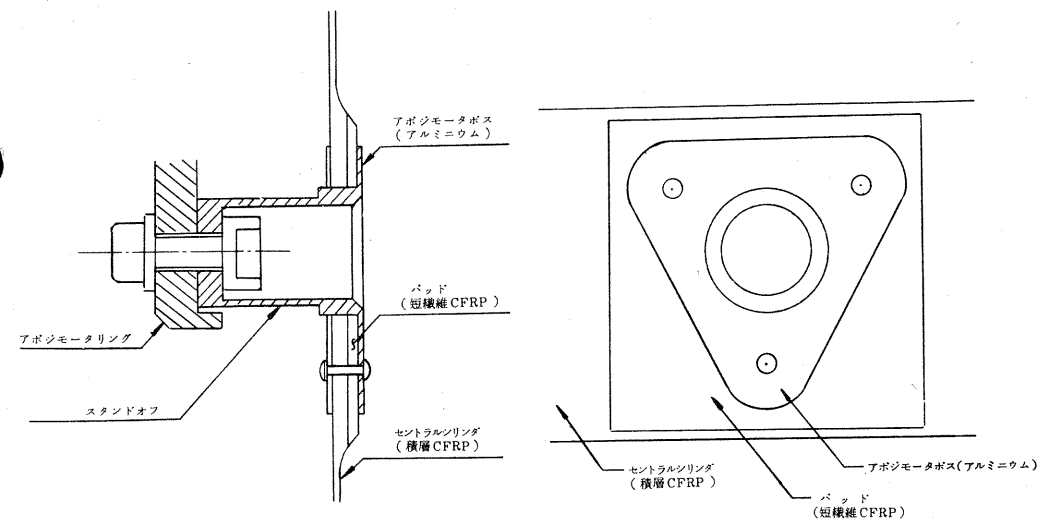
第14図 アポジモータとセントラルシリンダ取付部  
(1) アポジモータとセントラルシリンダ取付部概要 (単位: mm)

点火コマンド送出後約7.3秒までVHF送信系は正常に作動しており、この間衛星の構体は致命的な破壊に至っていなかった。しかし、念のため、アポジモータの異常燃焼により構造上検討を要する3点（第14図参照）について、強度を検討したところ、次の結果にみられるとおり、これらの部分が今回のような異常加速度を受けても破壊に至らないことを説明できることがわかった。

① アポジモータのスカートとアポジモータリングの取付部は、3.5 G相当の軸荷重に耐えられる設計となっており、正常時の最大の加速度は1.0 G程度、仕様では1.2 Gを超えないこととなっている。この最大限1.2 Gの1.7倍の加速度が加わったとしても2.0.4 Gであり十分の余裕があるので破壊する可能性は小さい。

② スタンドオフ取付部まわりの強度については、機軸方向加速度が正常燃焼した場合の1.7倍、モータケースの半径方向の膨張量が普通4 mm程度であるものを6 mmとして解析したところ最も応力が大きいセントラルシリンダ側の安全余裕が0.63あり、この部分が破損した可能性は小さい。

③ セントラルシリンダの強度については、ECS-bの構体そのものが荷重試験に用いられ、その際第3段燃焼時の1.25%に相当する1.7.5 G相当の荷重に耐えられることが確認されている。

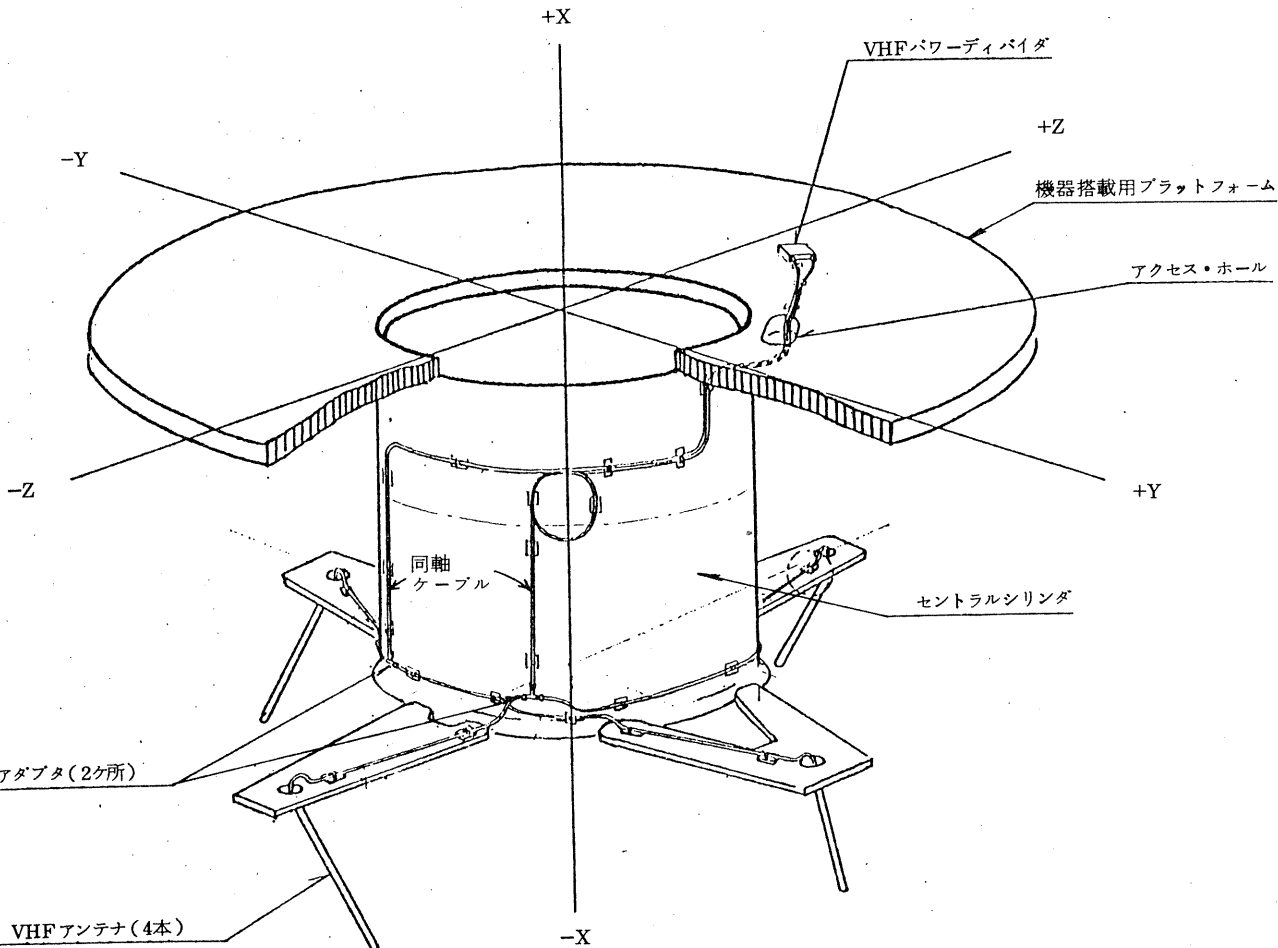
### VHF アンテナ, VHF 給電系取り付け図

- ③ 点火コマンド送出後7.59秒の電波の中断は、非常に急峻に起こっている。この時点で、4本のVHFアンテナがほぼ同時に破損したとは考えにくいので、結局、VHF給電系の破断によって最終的な電波途絶に至った可能性が大きい。（第16図参照）

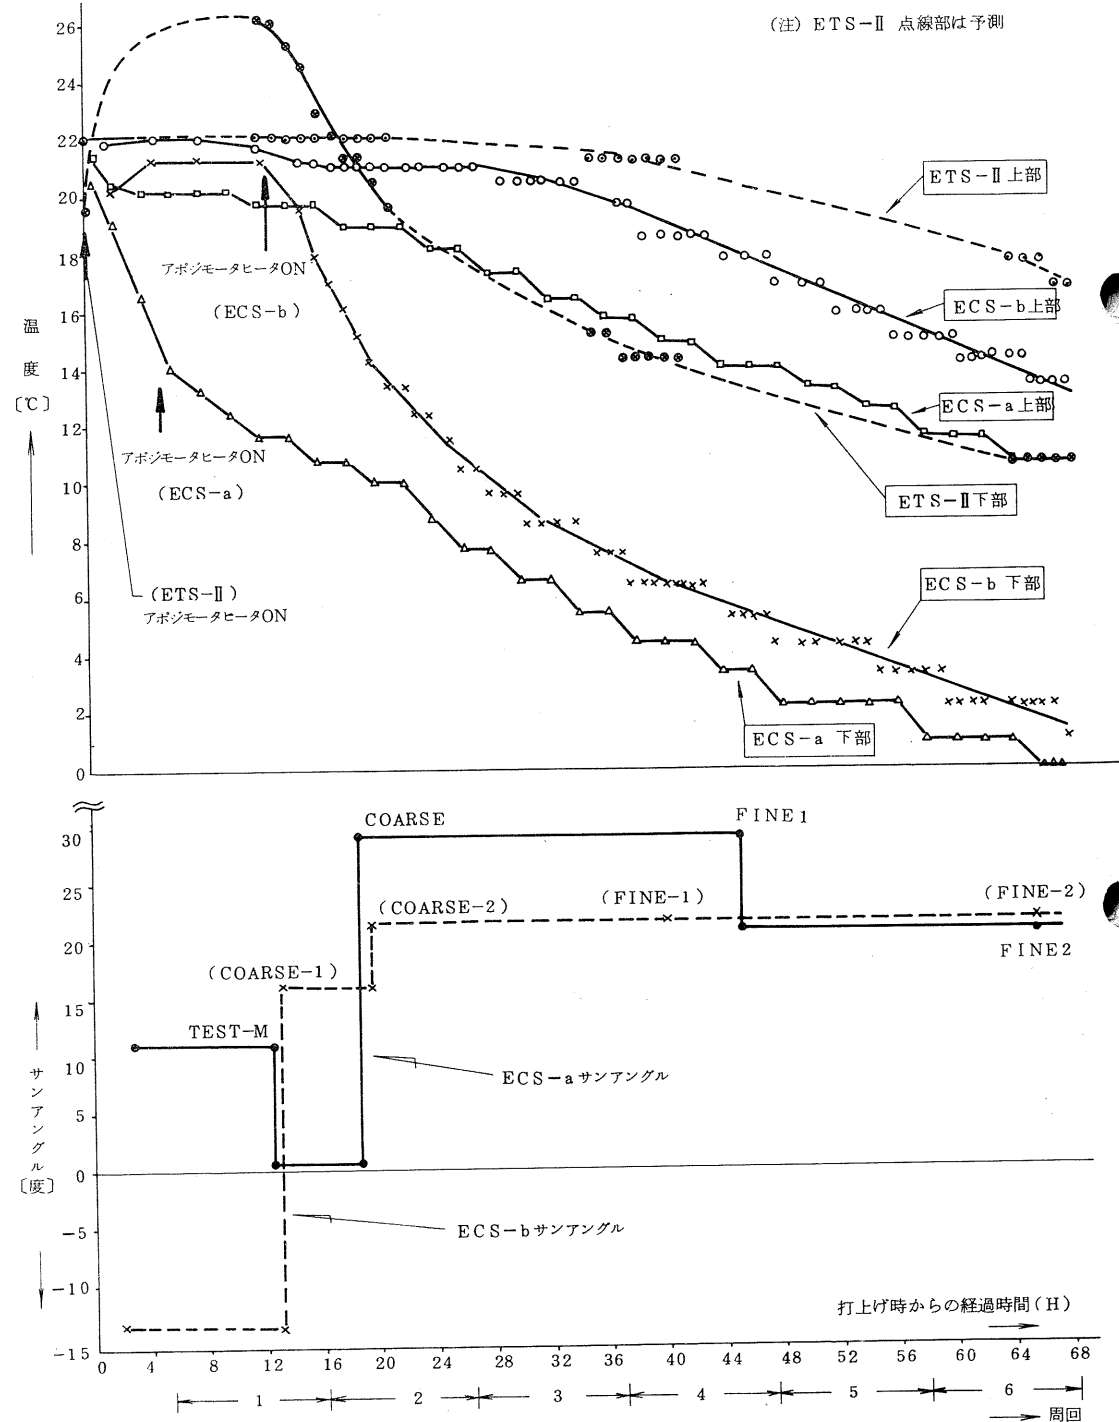
第17図 トランスファー軌道におけるETS-II/ECS-a,-b  
アポジモータ温度推移及びサンアングル

また、ECS-bの打上げからアポジモータ点火までの状況をみると、この間のアポジモータ上部及び下部の温度は、第17図のとおりである。これはETS-II及びECS-aの場合と同様の傾向を示しており、予測された温度の範囲内であった。
