実験用中型放送衛星(BS)のトランス
ポンダに生じた不具合の原因究明及び
今後の対策について(報告)

昭和55年11月6日

宇宙開発委員会第四部会

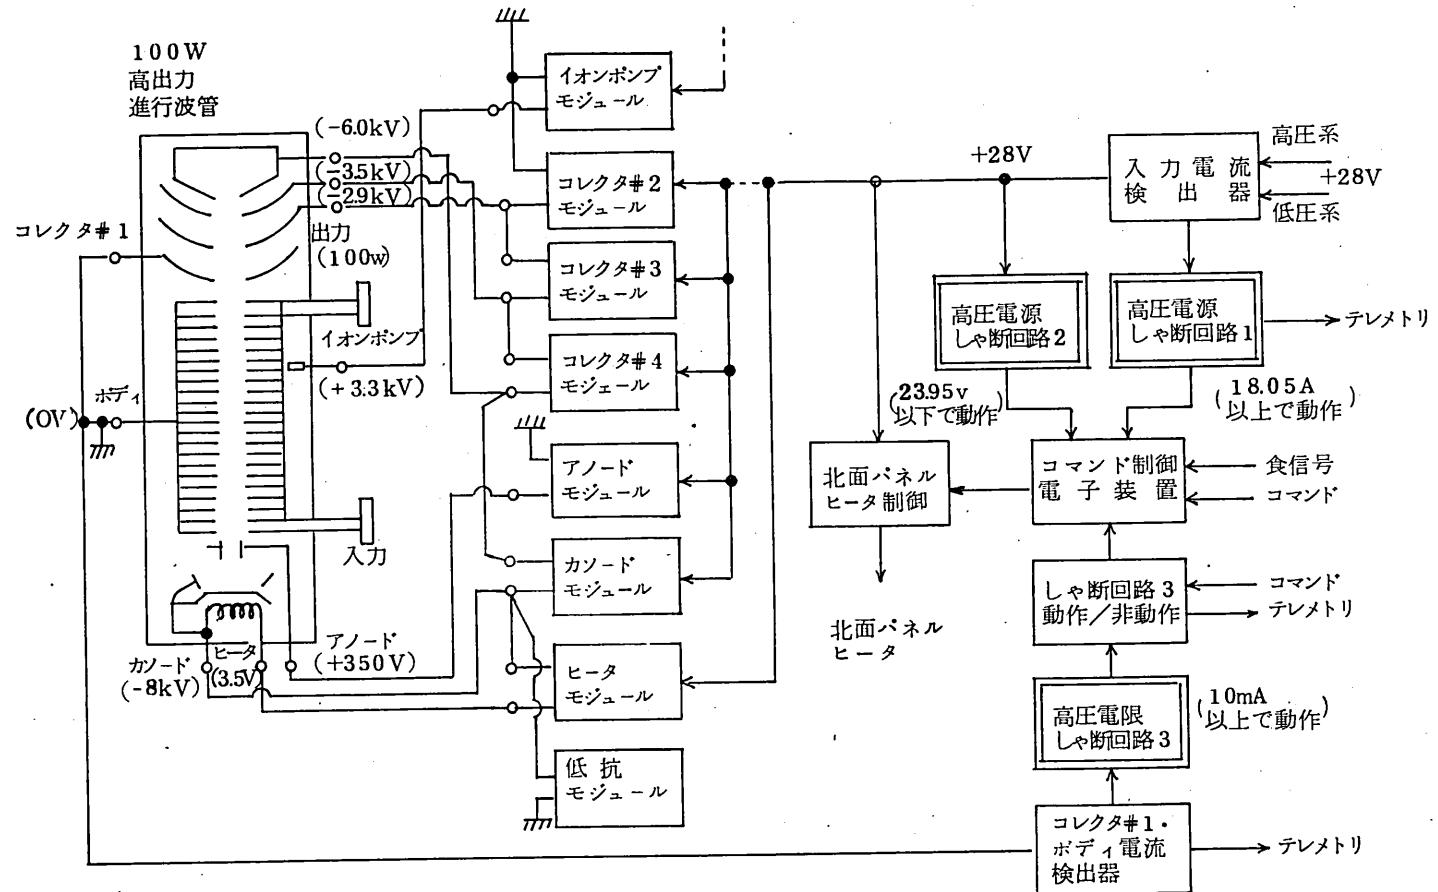
図4 進行波管・高圧電源系統図

- (i) 通信系以外のBSの各サブシステムには今回の不具合に関連する異常が発生していないこと、B系統及びR系統の不具合の際にA系統には異常がなかつたことから、今回の不具合は通信系で起り、しかも受信部、送受分合波器ではなく、送信部で起つたことは確実である。
- (ii) A、B及びRの各系統ともTV信号の途絶の仕方はほぼ同様であり、信号途絶の直前まで何ら異常の兆候も見られずに突然に信号が途絶していることから、TWT増幅器の高圧電源しゃ断回路(図4参照)が作動して電波の発射が行われなくなつたものと推定される。
- (iii) R系統とA系統で再起動が可能であったことから、原因は持続性のあるものではなく、またR系統とA系統の両方に見られるように、TV信号が途絶するまでの時間が徐々に短かくなつてついには再起動不可能となつてゐることから、これは放電にかかわるような不具合であると考えられる。
- (iv) A、B及びR系統のTWT増幅器の全作動時間は、地上での試験をも含め、それぞれ3262時間、3573時間及び5995時間であり、軌道上での作動時間はそれぞれ2471時間、2653時間及び4886時間であった。このことから、不具合の原因には経年変化的要素があると考えられる。

不具合の原因究明に当たつては、高圧電源しゃ断回路が作動したと推定されることから、この原因を抽出するためFault Tree Analysisの手法を用いた。なお、この検討に当たつては、筑波宇宙センターに保管されていたBSのプロトフライトモデルを用いたシミュレーション実

高圧電源しゃ断回路が作動する原因としては、TWTの異常と高圧電源の異常とが考えられる。

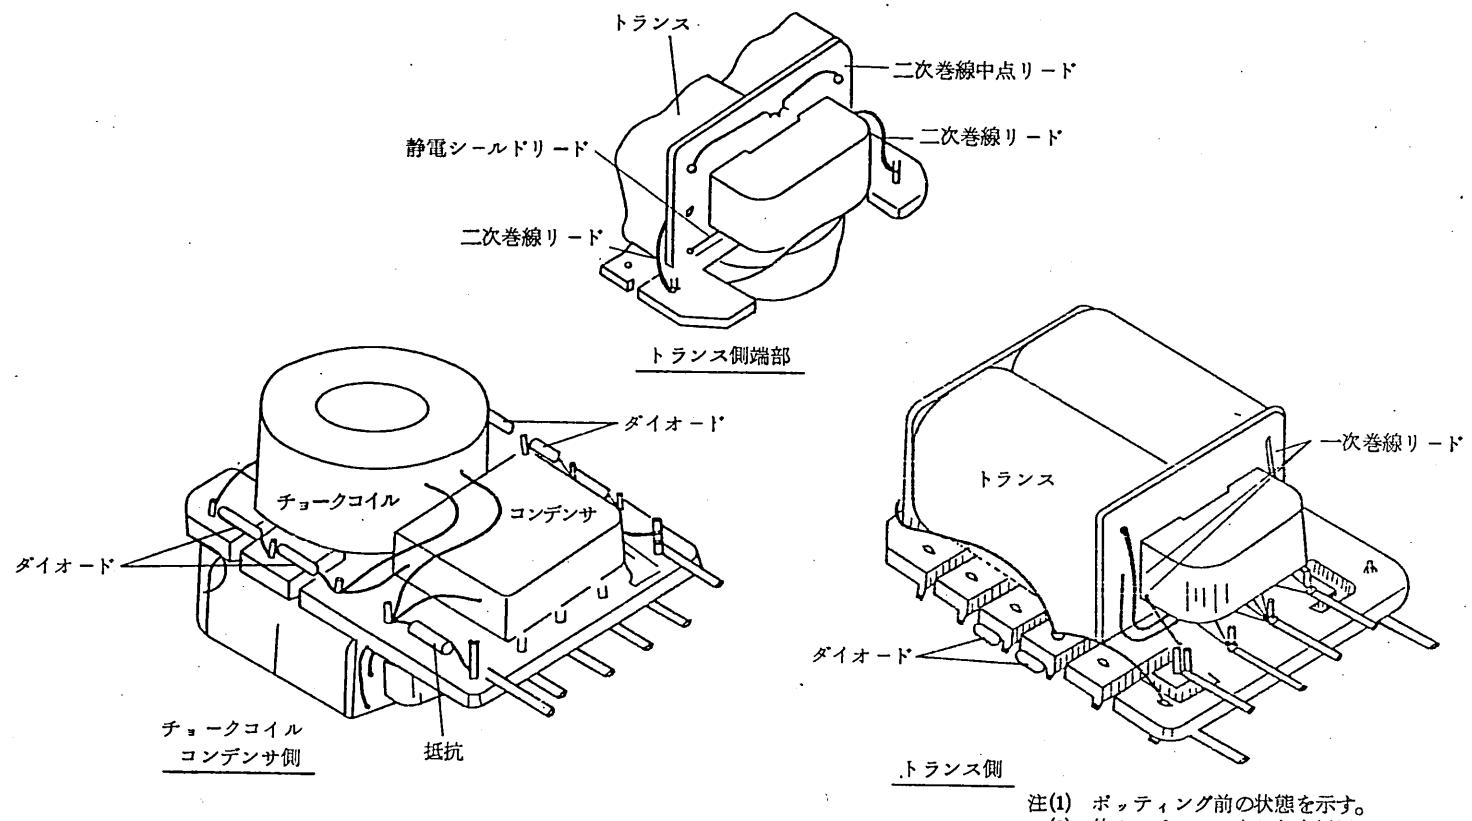
図5 高圧モジュール(コレクタ#2用)構造概念図

高圧電源部は図4に示すように各TWTの電極毎に分割(モジュール化)されている。各モジュールには、トランス、チヨークコイル、コンデンサ等からなる電源回路が組み込まれており(図5参照)、各部品間の隙間にはポッティング材が充填されている。このポッティングにクラックが生じると、クラック内部が放電し易い蒸気圧になつた時にそのクラックに沿つて放電が起こる可能性があり、この可能性を否定し、あるいは可能性が小さいとする理由は見出されない。

ポッティングについて熱膨張(収縮)を考慮した応力解析を行つたところ、周囲が拘束されている部分及びモジュール内部の部品等の鋭角部分の付近に応力の集中が起つり、クラックが発生する可能性があることが判明した。なお、この部分に高い電圧がかかつていれば放電が発生し易い。

応力集中は、モジュール内部の部品の形状及び配置、並びにポッティング材の物質特性及び硬化過程に起因して起つてゐるものと推定される。

- (i) A、B及びR系統のトランスポンダが作動しなくなったのは、TWT増幅器の高圧電源しや断回路が働いたためであると考えられる。
- (ii) 高圧電源しや断回路が働いたのは、TWT増幅器の高圧モジュールのボッティングにクラックが生じ、このクラックに沿って放電が起つたためであると考えられる。
- (iii) ボッティングのクラックは、材料物性の経年変化による応力の増加によって発生・成長し、熱ストレスによってそれが助長されたものと考えられる。

(i) ボッティング材として、軌道上における温度範囲で放電を引き起こすようなクラックが発生又は成長しないような物性条件を満たすものを選定すること。

この際、ボッティング材の含浸性、部品との接着性及びぬれ性等の物性条件についても、またボッティングの手法についても配慮すること。

(ii) ボッティング部分に発生する応力が少なくなり、また高圧モジュール内での放電がより起つにくくなるように、部品の形状及び配置並びに回路を選定すること。

(iii) 設計寿命を検証するため、高圧モジュールの寿命に関する試験を実施すること。
