昭和56年度8～9月期における人工
衛星、人工衛星打上げ用ロケット等
の打上げ結果の評価について

(報 告)

宇 宙 開 発 委 員 会 第 四 部 会

昭和57年 5月14日

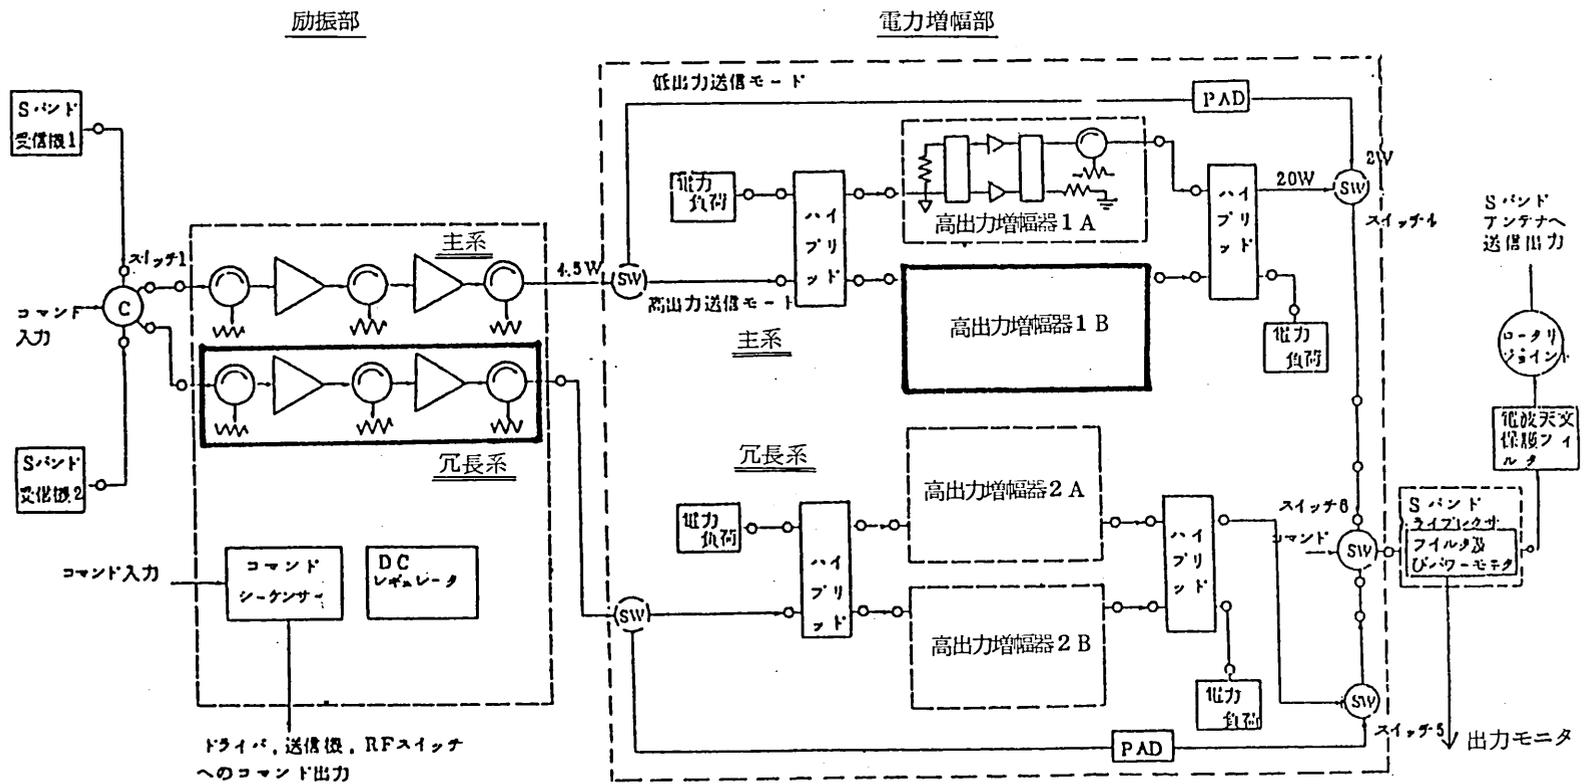
図4 Sバンド広帯域送信機の構成
 (太枠内が今回の不具合箇所)

Sバンド広帯域送信機は図3に示すように可視赤外走査放射計(VISSR)信号等の広帯域伝送を受け持っている。その構成は図4に示すように主系及び冗長系から成っており、異常は双方に起こっている。

昭和56年9月24日、冗長系の機能確認試験中にSバンド広帯域送信機出力が短時間ゼロになる現象が起り、その後同様の現象が繰り返された。調査の結果、この異常は低出力モード(高出力増幅器による電力増幅を行わない運用モード)では起こらず高出力モード(高出力増幅器による電力増幅を行う運用モード)に切り替えるとその約3時間後に起こることが判った。この異常については、異常発生時のテレメトリデータの解析により、励振部のアンプ入力側に温度依存性の断線故障があり、それが電力増幅部の発熱に影響されているものと推定される。なお、10月1日以降冗長系は使用されていない。

確認試験中に同送信機の出力が断続的に約3dB低下する現象が発生し、その後、出力低下の時間及び低下の程度が変動した。この異常も低出力モードでは起こっていない。また、高出力モードでも春及び秋の食運用期間以外には起こっておらず、異常は衛星の温度が下がる食の後半及び食終了後の約2時間以内に限って起こっている。これまでの異常時のテレメトリデータから、主系電力増幅部の2つの高出力増幅器のうち1個(図4中の高出力増幅器1B)の中にある2つのトランジスタ増幅回路のうち一方に温度依存性の断線故障があると推定され、食による温度低下に影響されているものと推定される。

したがって、今後は温度が変化してもはんだに大きな応力が発生しないように設計を変更するとともに、試験・検査により変更した設計の確認を行う必要がある。また、GMS-2については、今回の異常がSバンド広帯域送信機の温度の低下が影響して起こったと考えられるので、GMS-2に同種の新たな異常が発生することを防止するため、温度を極力低下させないような運用方法を採用することが適当である。昭和57年春の食運用期間中はこのような方法で運用され、その結果、新たな異常は認められていない。

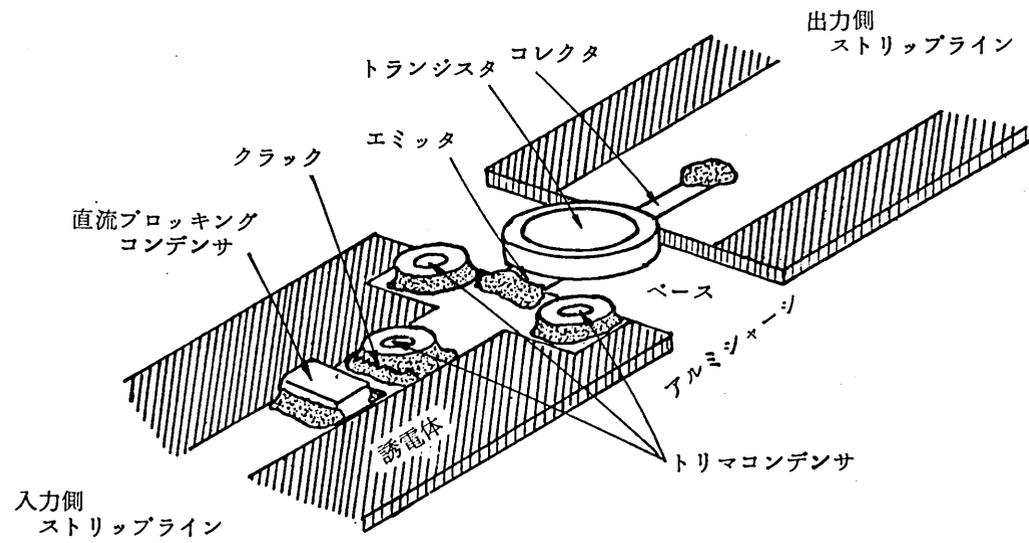
図5 プロトフライトモデルに発見された
はんだのクラックの状況例

冗長系の励振部及び主系の電力増幅部に発生した温度依存性の断線故障の原因については、当該ユニットの品質確認記録の調査、保管中のGMSのプロトフライトモデル及びGMS-2のプロトフライトモデルの検査並びにこれらのプロトフライトモデルを用いた模擬試験を行って検討した。その結果、GMSのプロトフライトモデル及びGMS-2のプロトフライトモデルの双方のSバンド広帯域送信機の励振部及び高出力増幅器の内部で、トリマコンデンサとストリップラインを接続しているはんだの一部に図5に示すようなクラックが生じていることが発見された。はんだにクラックを生じさせた応力はトリマコンデンサの取付け方の設計に問題があつて発生したと考えられ、主にトリマコンデンサの膨張率とストリップラインを構成する誘電体の膨張率の差が影響するような構造であつたことに起因したと考えられる。

同じ設計で作られているGMS-2のSバンド広帯域送信機においても同様の機構でクラックが発生した可能性は大きいと考えられる。また、このクラックは製造から打上げまでの間の各種検査では発見されず、軌道上での温度変化(特に食期間に起こる衛星の冷却)の繰り返しにより異常現象として顕在化したものと考えられる。このようなはんだのクラ

ックによって今回の異常現象が説明できることから、それが今回の異常の原因であると推定される。

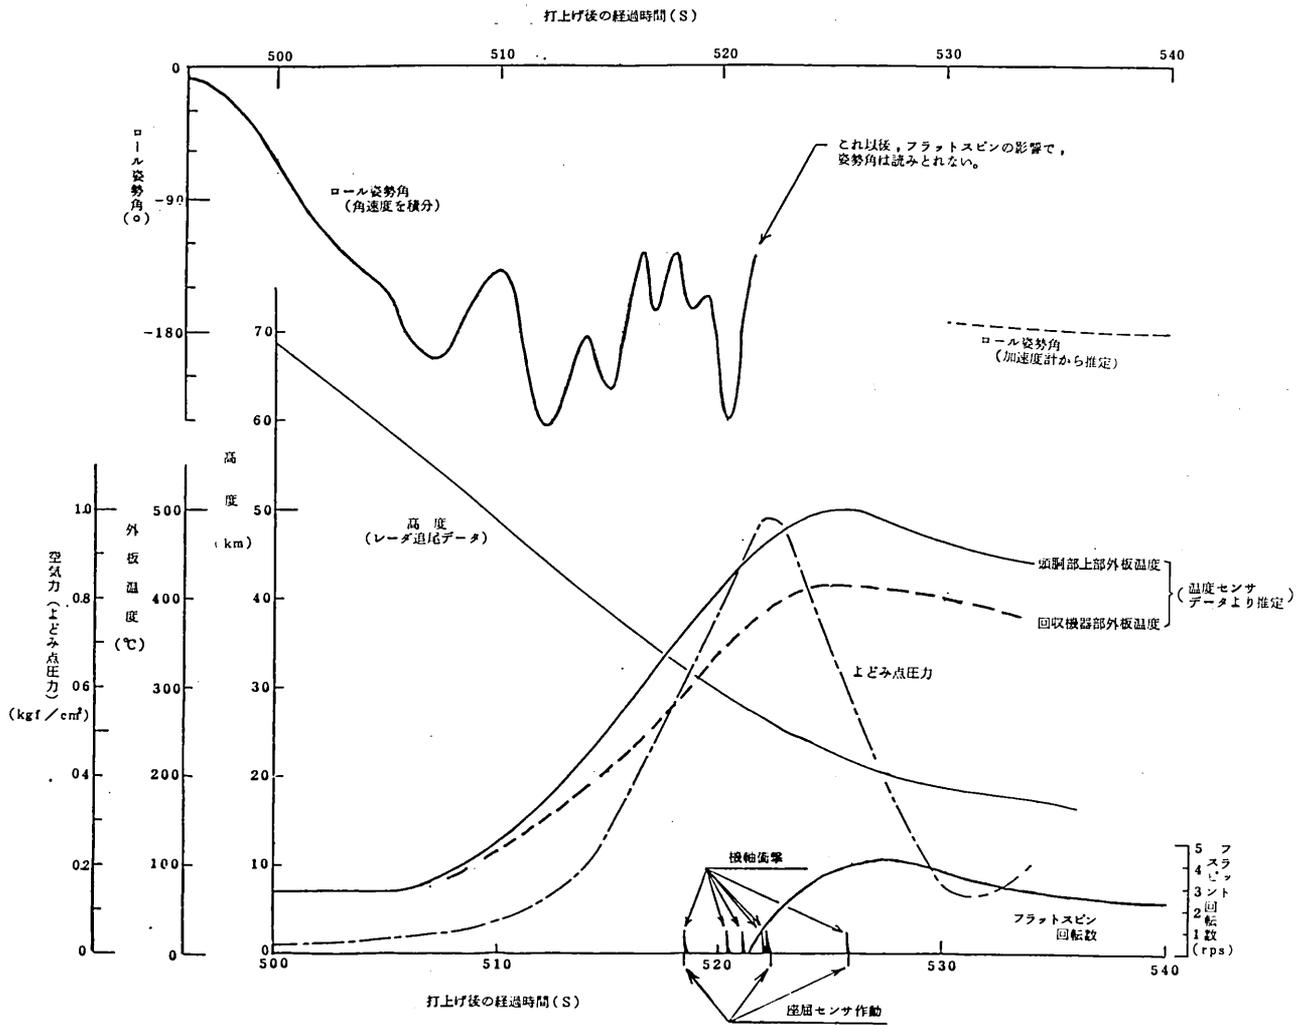
図10 TT-500A ロケット 10号機の飛行環境

低重力環境下での材料実験を終えた頭胴部は発射後490秒ごろから大気の影響を受け始め、発射後約510秒から約530秒までの間に空気の抵抗により急激に減速された。この間の10号機の飛行環境のうち特記すべきものは次のとおりであった（図10及び表4参照）。

- ① 頭胴部に搭載されていた角速度計、加速度計及び地磁気センサのテレメトリデータから、発射後約521秒にフラットスピン（機軸にほぼ垂直な軸の回りの機体の回転）が発生し、発射後約527秒には回転数が最高約4 rpsに達したことが読み取れる。このフラットスピンにより、回収機器部は先端で最大約80 Gの遠心加速度を受けたことになる。なお、TT-500Aロケット全体の加速度に関する設計条件は20 Gである。
- ② 頭胴部上部の外板の内側に取り付けられていた温度センサのデータをもとに計算すると、外板表面の温度は急激に上昇し、最高温度は、フラットスピンの回転数が最高となった頃、頭胴部上部で約500°C、また、回収機器部で約410°Cに達したと推定される。
- ③ このほか、この急激な減速の間の加速度データに、発射後約519秒から約526秒にかけて6回の衝撃波形が見られる。このうち3回

③ テレメトリデータ（図10参照）によると、10号機では、再突入時に発生しかけたロールスピン（機軸回りの回転運動）がすぐに抑制されて機軸回りの揺動が発生しており、回転運動がほとんど止まっているような状態が存在した。このことは、大きな非対称座屈と相まってフラットスピンに関与したと考えられる。^(注) 10号機

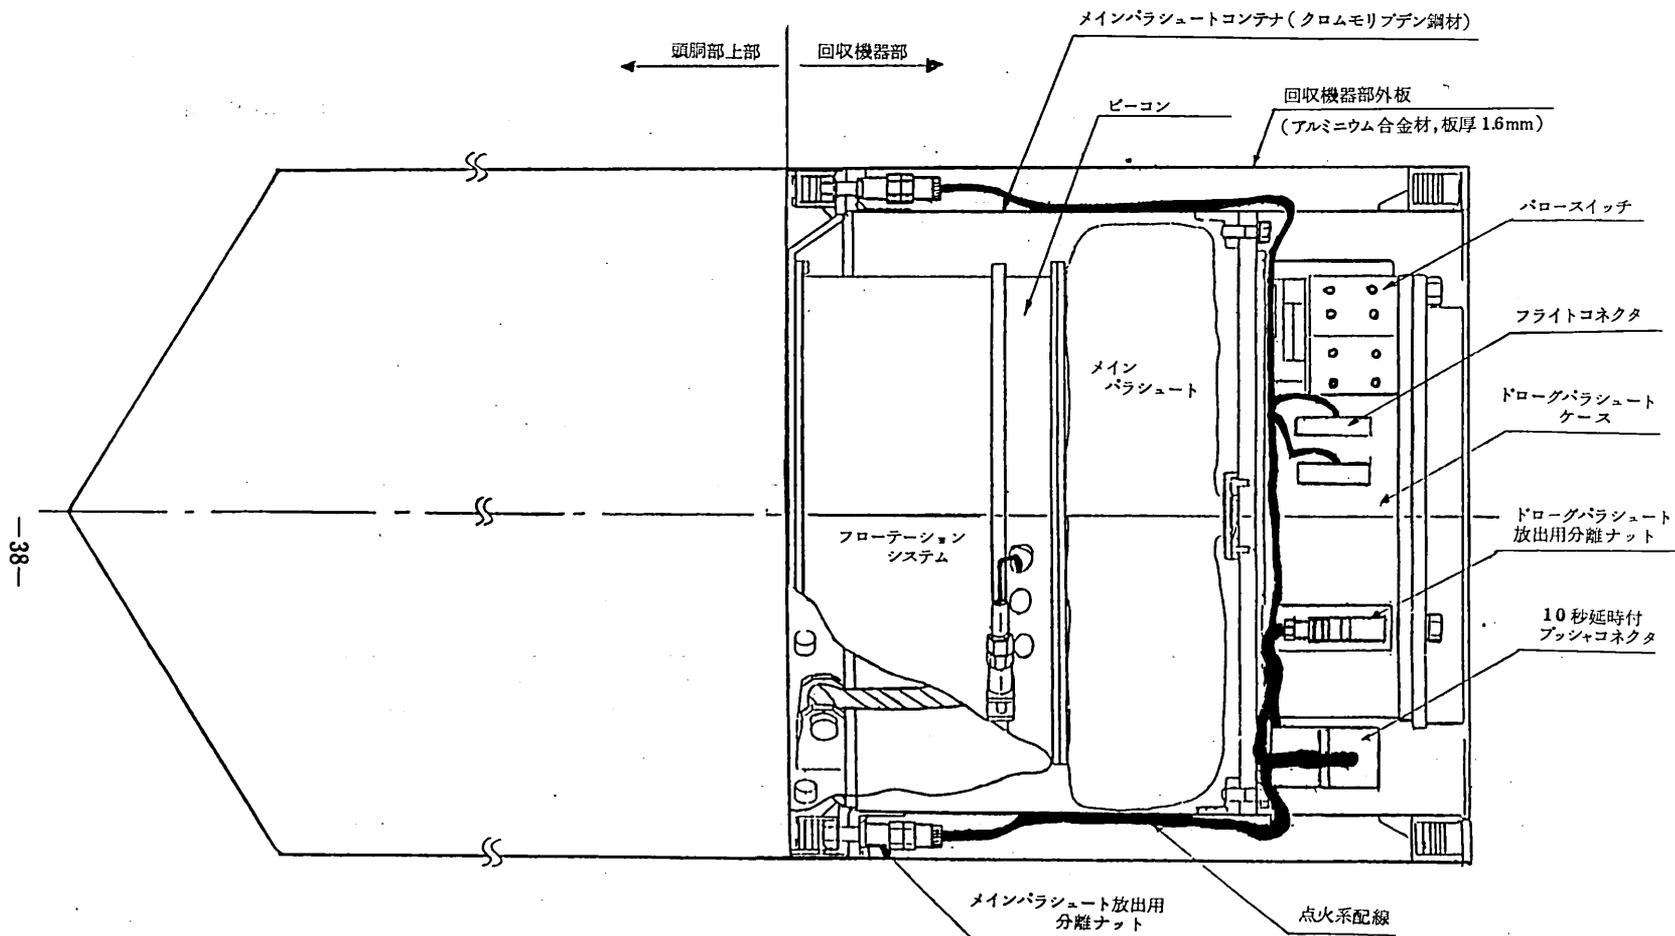
図11 TT-500A ロケット 10号機の回収機器部の概要

分離ナットが装着されている回収機器部及び分離ナットの概要はそれぞれ図11及び図12に示すとおりである。

メインパラシュート放出用の分離ナットカートリッジのコネクタ（以下、「コネクタ」と言う。）部分で点火回路が飛しょう中に開放状態となる原因としては、コネクタの破損が考えられる。その原因としては、コネクタの温度が異常に上昇してコネクタ内のピンを固定している合成樹脂の強度が低下した状態の下で、そのコネクタにフラットスピンの遠心加速度により大きな張力がかかったことが考えられる。

回収機器部の内部部品の異常な温度上昇に対しては、外板から内部部品への熱伝達を減少させるため、外板の変形(座屈及びこれに伴う接合部の破損)を極力抑えるとともに、熱しゃへいなどを適宜行う必要がある。

また、回収機器部外板の温度上昇を低減させるため、外板への熱入力を抑える熱しゃへいなどを適宜行うことが望ましい。

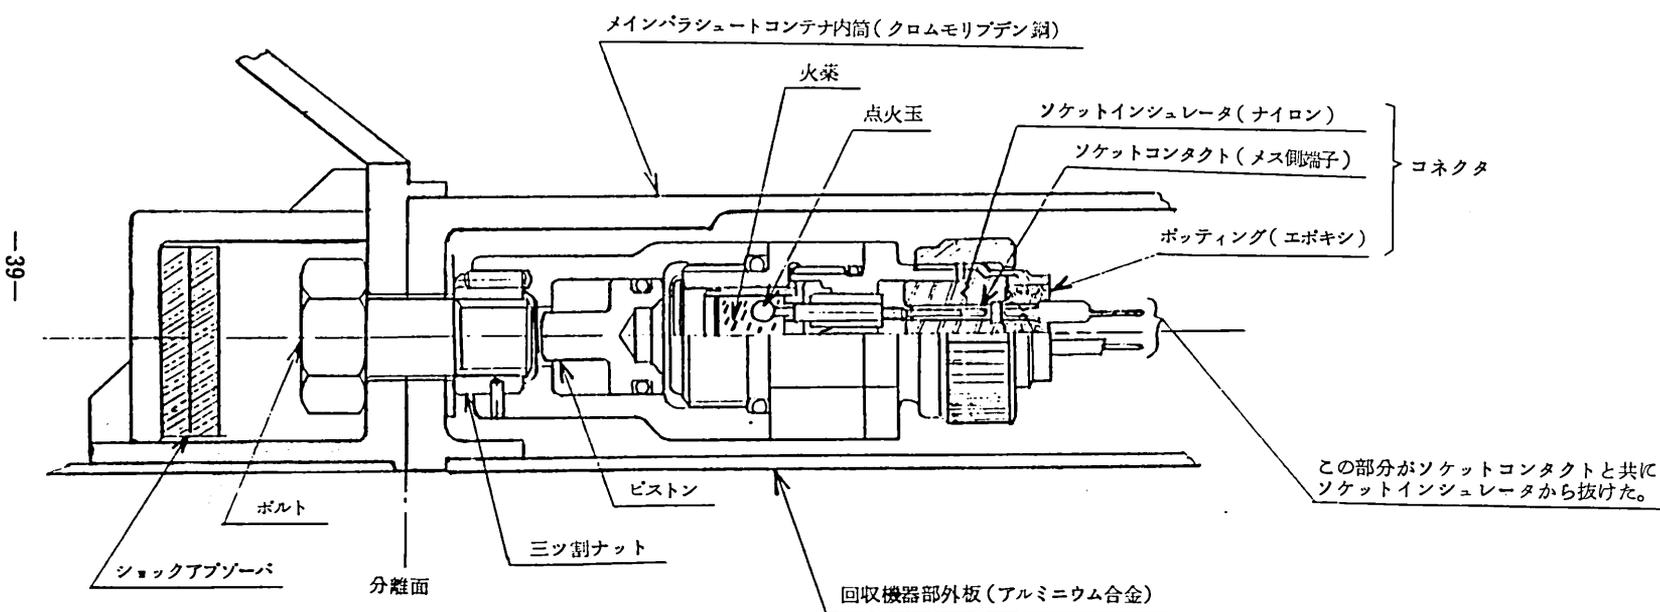
図12 TT-500A ロケット 10号機の
メインパラシュート放出用分離ナットの概要

分離ナットが正常に作動しなかった原因については、テレメトリデータ、検査記録等の各種データを用いてFTA（Fault Tree Analysis）の手法により検討を行った。この検討によって消去できない不具合要因は次の4点である。

- ① 分離ナット点火回路中の分離ナットカートリッジコネクタの部分で、飛しょう中に回路が開放状態となった。
- ② 4個の分離ナットのうち、1～3個の分離ナットのカートリッジが過大な熱入力により早期発火を起こし、点火回路が開放状態となった。
- ③ 分離ナット点火回路中のフライトコネクタ（外部からの点検用ケーブルを接続するコネクタ。打上げ前に点検用ケーブルを取りはずしたあと内部回路を閉じるため、これにフライトプラグを装着することとしている。）に接続している配線又はフライトプラグに接続している配線が、飛しょう中に端末のはんだ付け部分で断線し、点火回路が開放状態となった。
- ④ フライトコネクタとフライトプラグの間の接触不良により、点火回路が開放状態となった。

TT-500Aロケットではメインパラシュート放出用の4個の分離ナットは直列の電気回路で接続されており、1回の通電で4個が同時に作動してメインパラシュートを放出する仕組みとなっている。また、分離ナットのカートリッジは発火すれば着火用のヒータが断線するようになっている。このため、1~3個の分離ナットのカートリッジが正規の通電以前に発火した場合には、残りの分離ナットには通電できなくなり、メインパラシュートが放出されないこととなる。

システム全体の信頼性に対してフライトコネクタとフライトプラグとの接続の信頼性が与える影響は、無視できる程度であることが望ましく、必要に応じて冗長構成の採用などを行うことが望ましい。

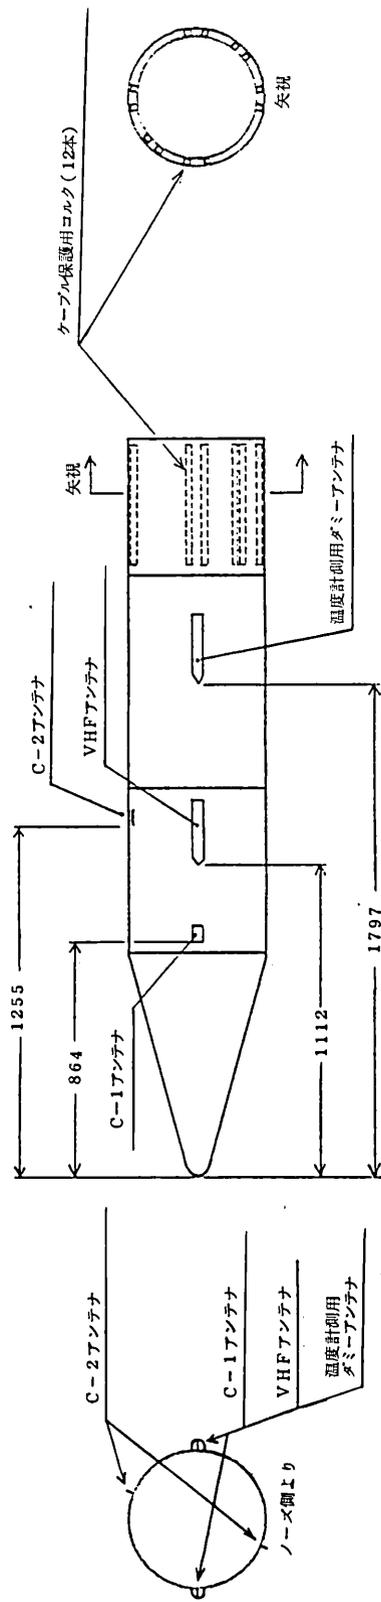
図13 TT-500Aロケット10号機の
頭胴部アンテナ取付位置

座屈の規模及び形については、10号機の回収機器部外板の内側にケーブル保護用コルクが図13に示すように非対称に取り付けられていたことから、回収機器部外板の座屈が大きな非対称なものになったものと推定される。この座屈がフラットスピンの原因となったという推定は、コルクによってコルク取付け部分の外板の陥没が妨げられたと仮定して理論的な解析を行った結果、10号機で起こったようなフラットスピンを起こす程度の偏揺れモーメントが生じることが示されたことに基づくものである。なお、頭胴部上部にはコルクが取り付けられていなかったため、外板の座屈が非対称となる可能性は小さかったものと推定される。

においてロールスピンの抑制され、機軸回りの揺動状態となったのは、頭胴部に取り付けられた突起物の影響で空力的モーメントが発生したことによるものと考えられる。10号機の場合、突起物は図13に示すとおりであり、8号機及び9号機では取り付けられていなかった温度計測用ダミーアンテナが追加され、それがVHFアンテナと同位相に取り付けられていた。このため、10号機の突起物は、ロールスピンの抑制及び機軸回りの揺動の発生に対して、8号機及び9号機の場合よりも大きな影響を与えたものと推定される。

高超音速の環境下でフラットスピンを起こさないようにするためには、回収機器部外板に大きな座屈変形が起これないようにすることが必要であり、(注) そのためには、外板の材料及び構造を見直し、外板が高温になった場合でも座屈変形が十分に小さくなるように強度・剛性を設定し、又は外板に働く力を軽減することが重要である。また、万一外板に大きな座屈変形が生じて、それが非対称にならないようにすることが望ましい。さらに、万一外板に大きな非対称座屈が生じた場合には機体の突起物がフラットスピンの発生に関与すると考えられるので、突起物は少なくすることが望ましい。なお、突起物の影響で機体が機軸回りの揺動状態となって機体外板の特定の面に空力加熱が集中する現象についても、突起物が少なくなることによって集中度が幾分か緩和されることが、併せて期待できる。
