静止気象衛星 2号(GMS-2)の  
可視赤外走査放射計(VISSR)  
に生じた不具合の原因究明及び  
今後の対策について

昭和 59 年 4 月

宇宙開発委員会 第四部会

昭和59年4月27日

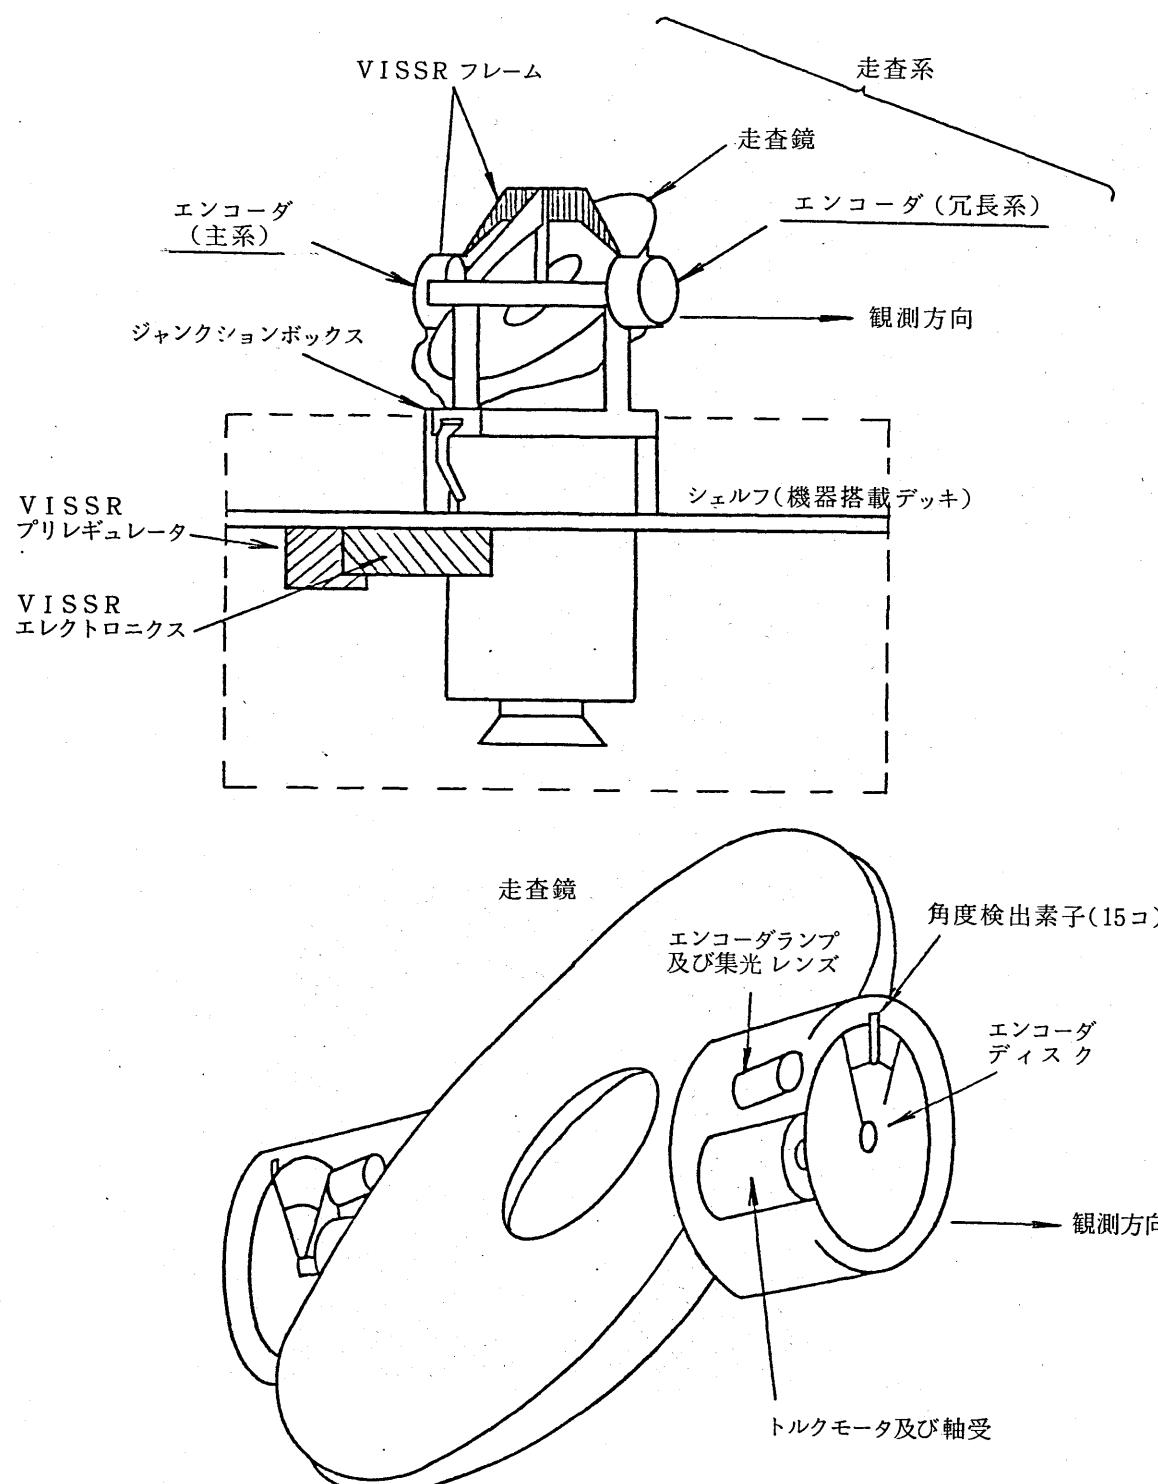
図4 VISSR 走査鏡駆動系の配置

VISSR走査鏡駆動系は、図4に示すとおり走査鏡、エンコーダ部、ランプレギュレータ等からなり、システム構成は図5のとおりである。エンコーダ部には、トルクモータ、軸受及び光学式の走査鏡走査位置検出機構（以下「エンコーダ」という。）が収められており、左右一对の冗長構成となっている。

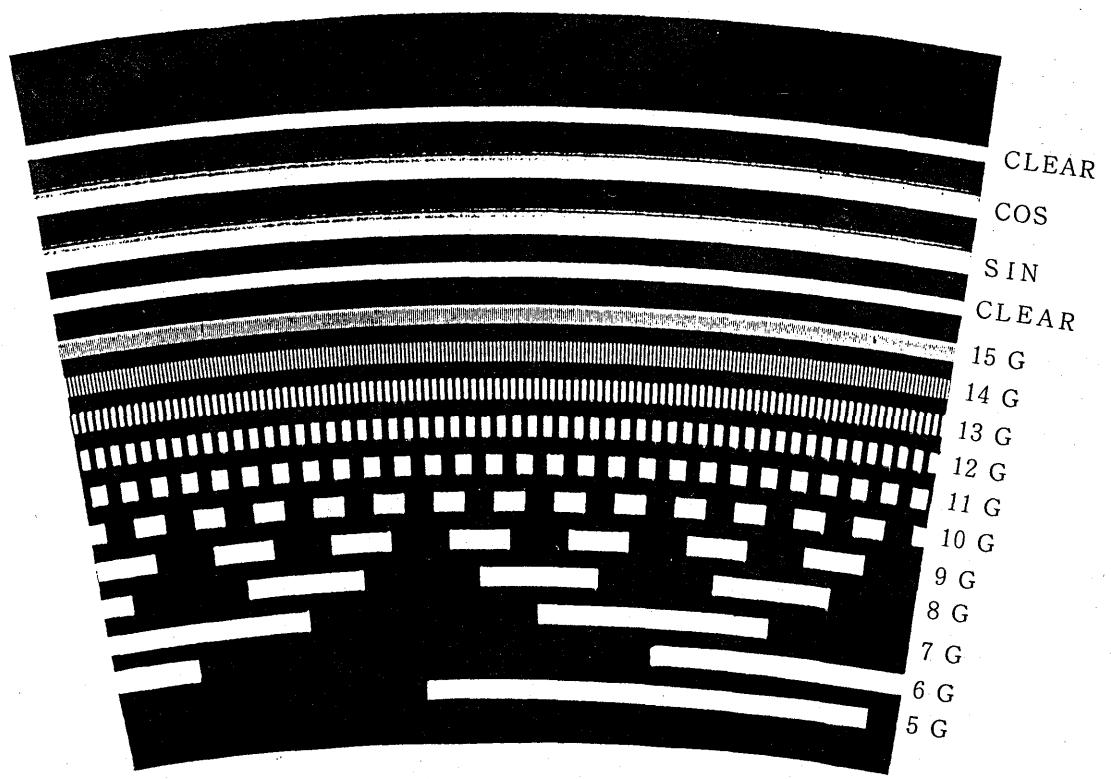
図 6 エンコーダディスクのパターン

走査鏡の走査位置の検出は、エンコーダで行われ、走査鏡回転軸に固定されたガラス円盤（以下「エンコーダディスク」という。）のパターン（図6）を透過するランプ光を円盤の半径方向に並んだ15個の検出器で読み取り明暗を判定することによって行われる。走査位置データは、VISSR画像データとともに処理されて地上へ送られ、同時にVISSRエレクトロニクス内の走査駆動論理回路にも入力され走査鏡の駆動制御に用いられる。

また、停止する位置とテレメトリデータの表示との関連について検討を行った結果、主系及び冗長系に発生する不具合は、すべてエンコーダディスクのパターンが明と暗の境界で明を暗と読み誤ることで生じていることがわかった。

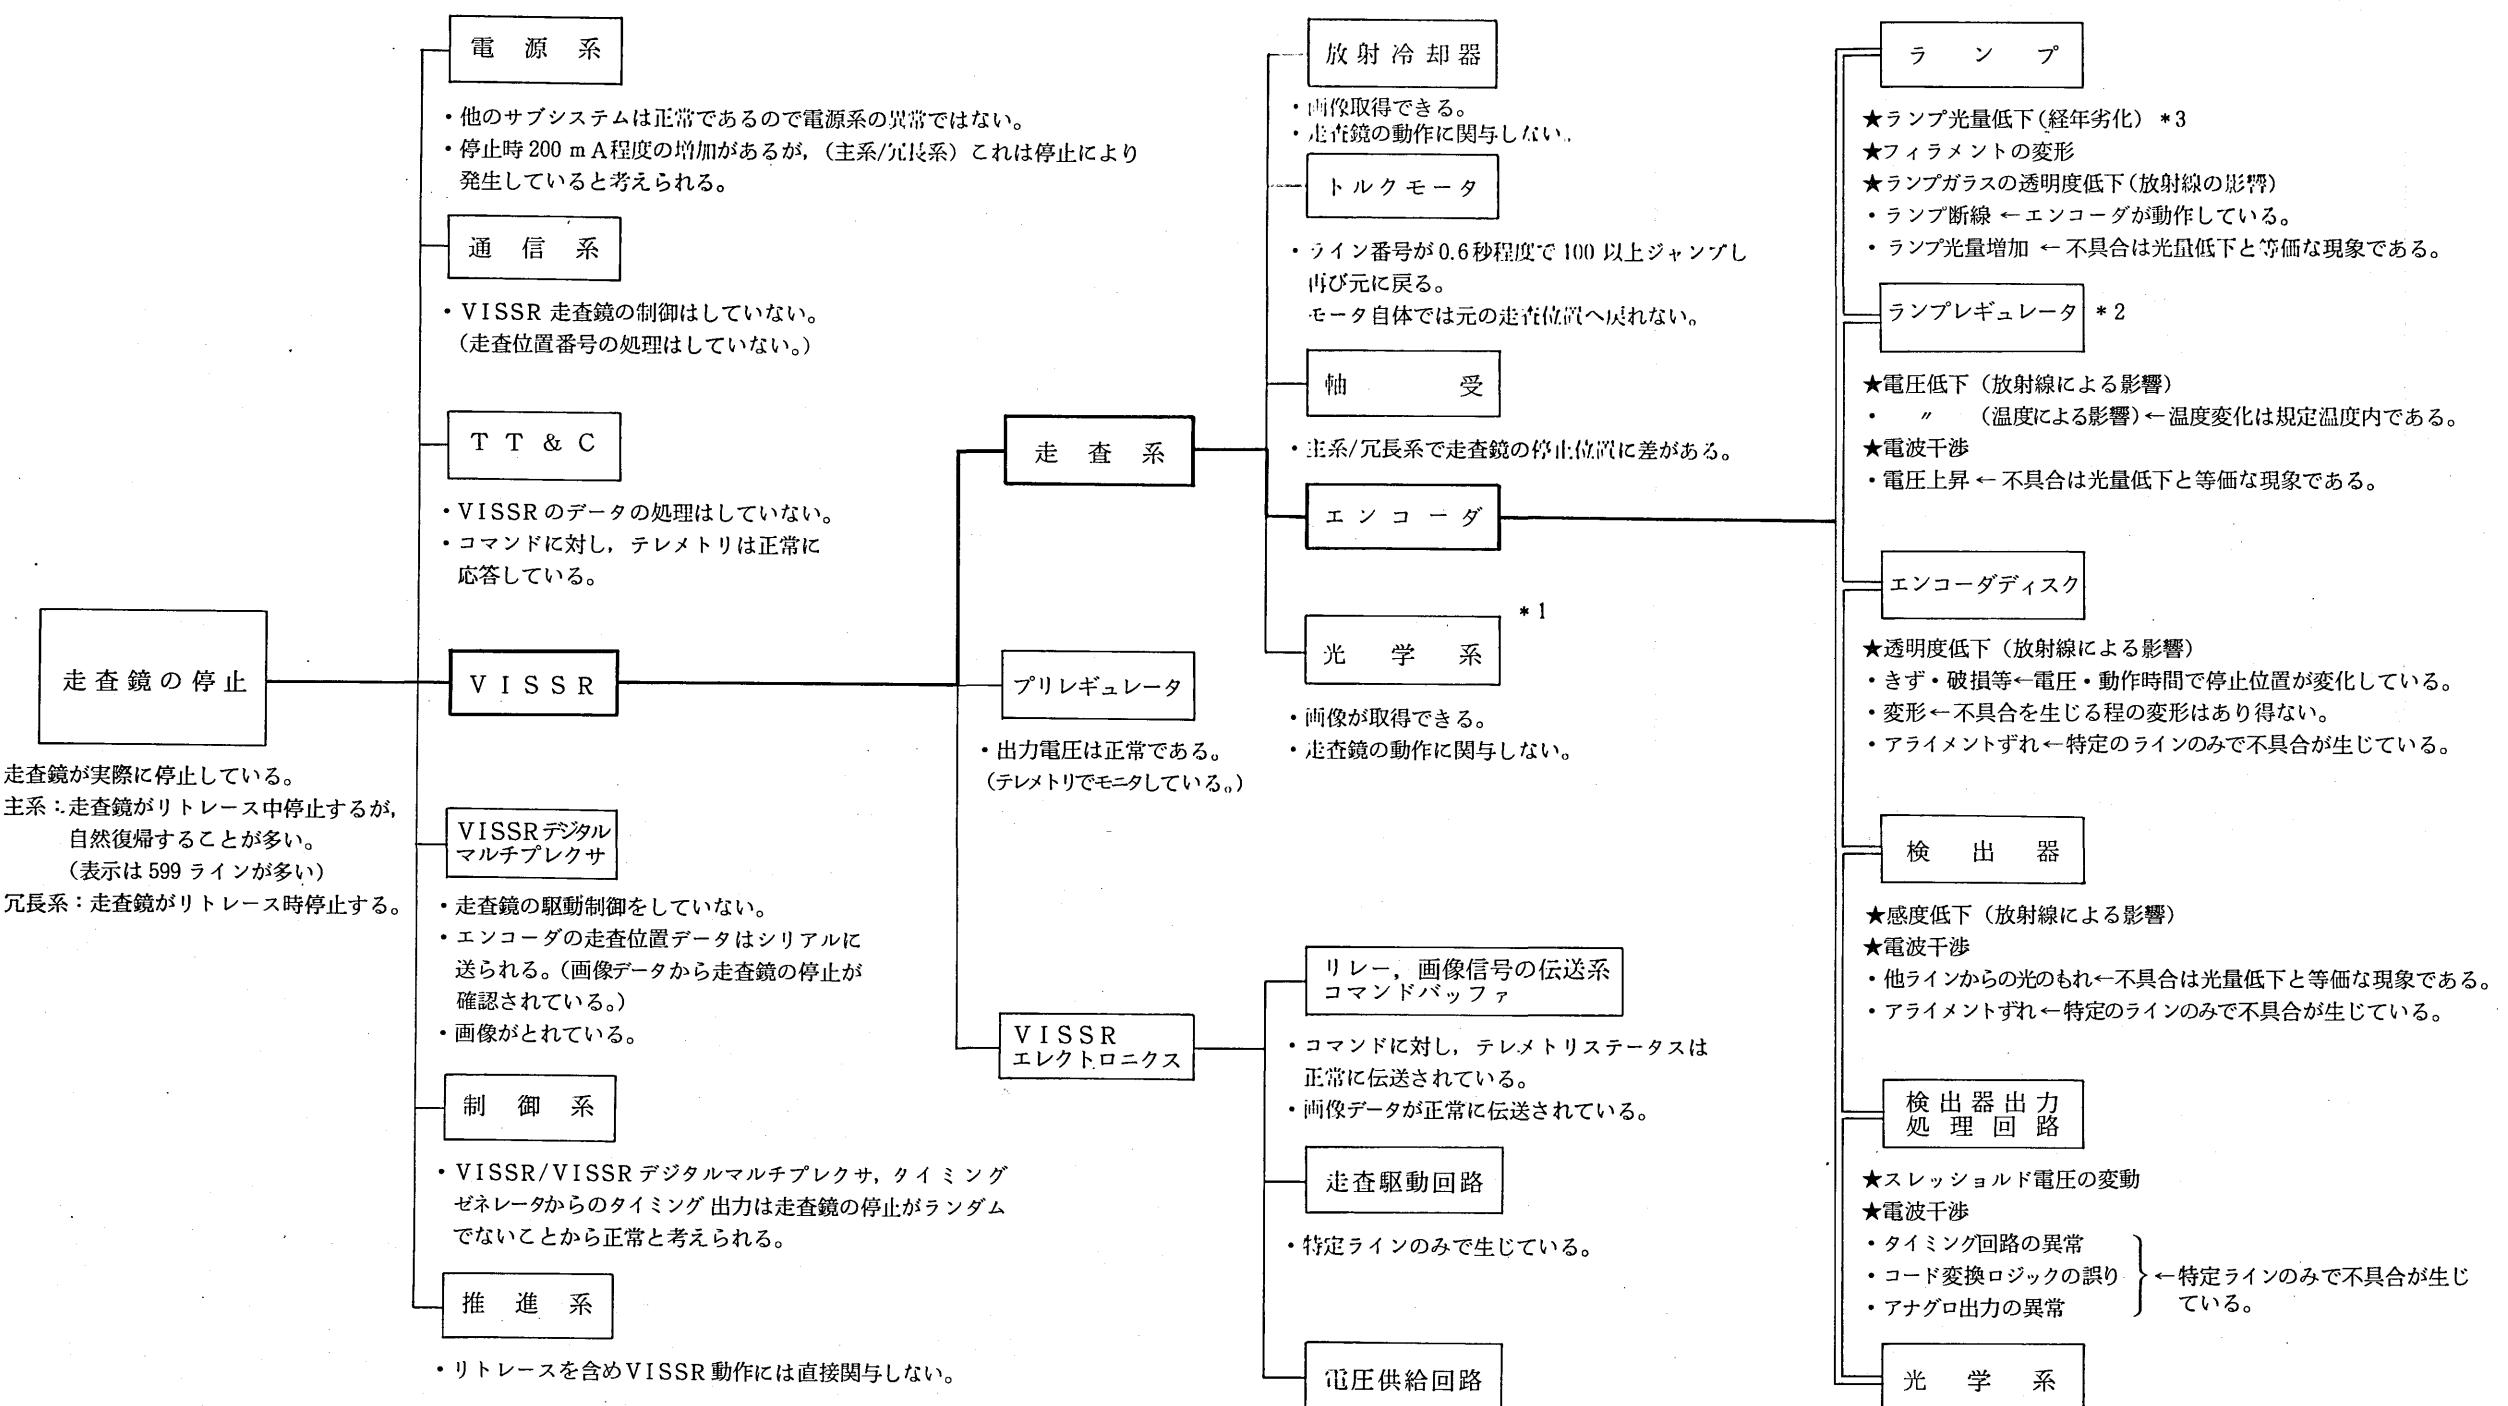
図7 VISSR 軌道上不具合 FTA

主系及び冗長系の不具合発生状況に着目して、原因究明を行うため、GMS-2 の各構成要素について、Fault Tree Analysis (FTA) の手法を用い分析を行った (図 7)。

\*3 : 冗長系については考えられない。

無印: 本現象の原因ではないと判断される項目、理由。

★ : 本現象に関連あると考えられる項目。
