放送衛星2号-b(BS-2b)中継器に講じた対策
及び確認試験結果の評価について

昭和60年6月19日
宇宙開発委員会
放送衛星対策特別委員会

放送衛星2号-b (BS-2b) 中継器に講じた対策

宇宙開発委員会放送衛星対策特別委員会技術小委員会

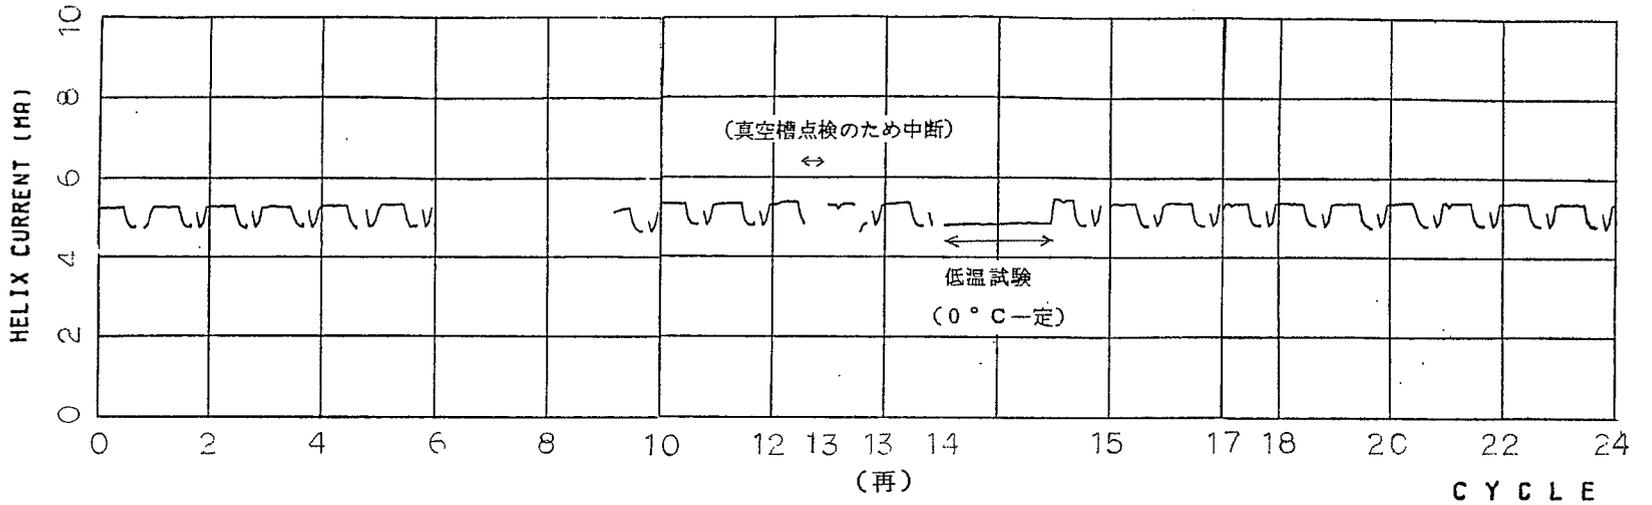
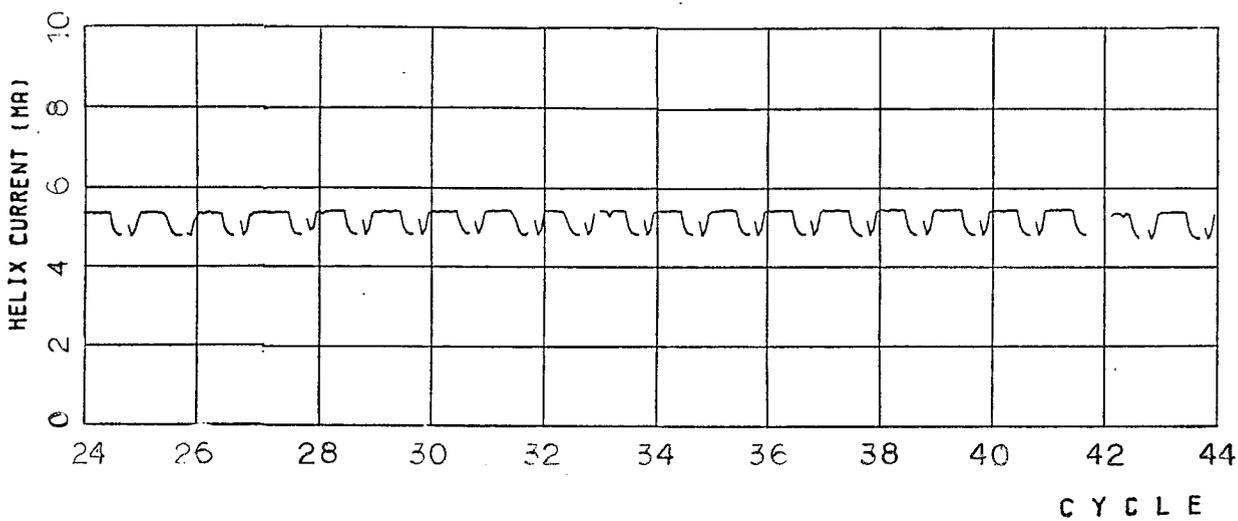
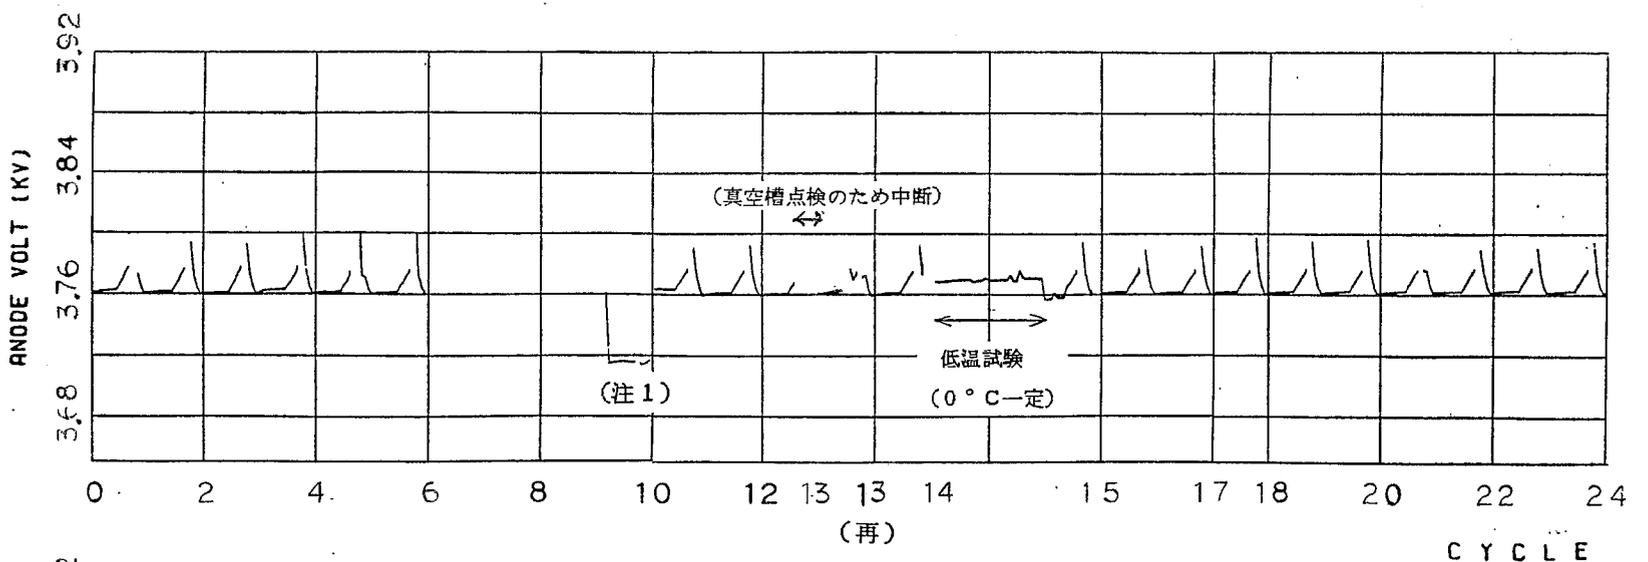
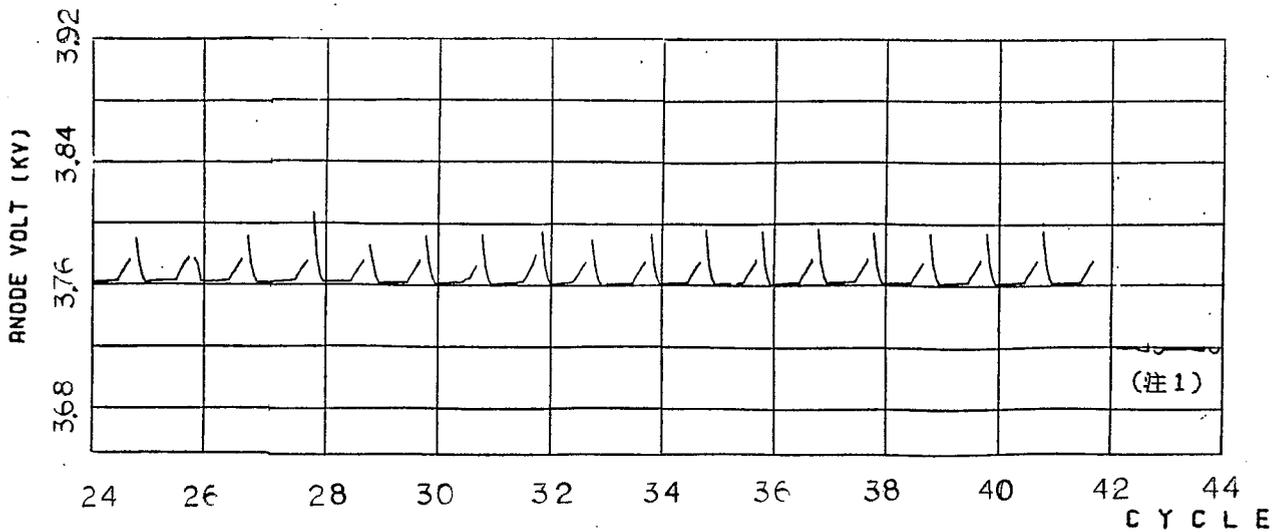
図3 中継器A系統試験結果 (60年 1月12日～ 2月17日)

40サイクルにわたって正常に動作し、ヘリックス電流、アノード0電圧等の特性も良好であった(図3参照)。

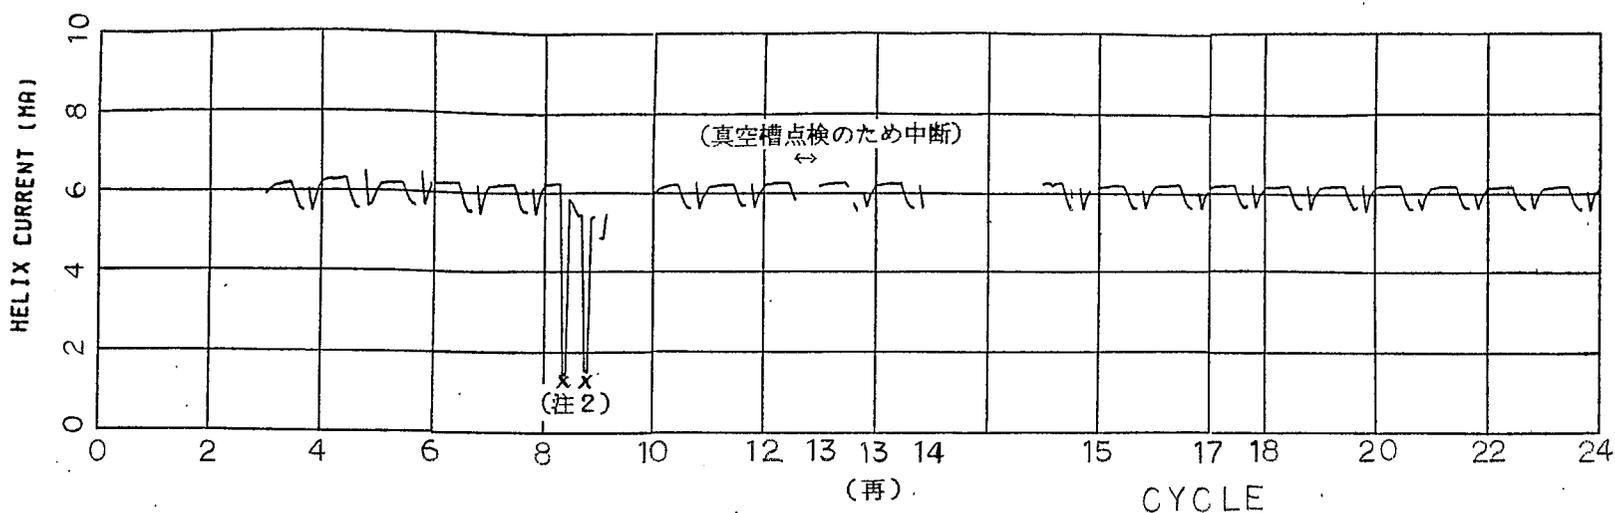
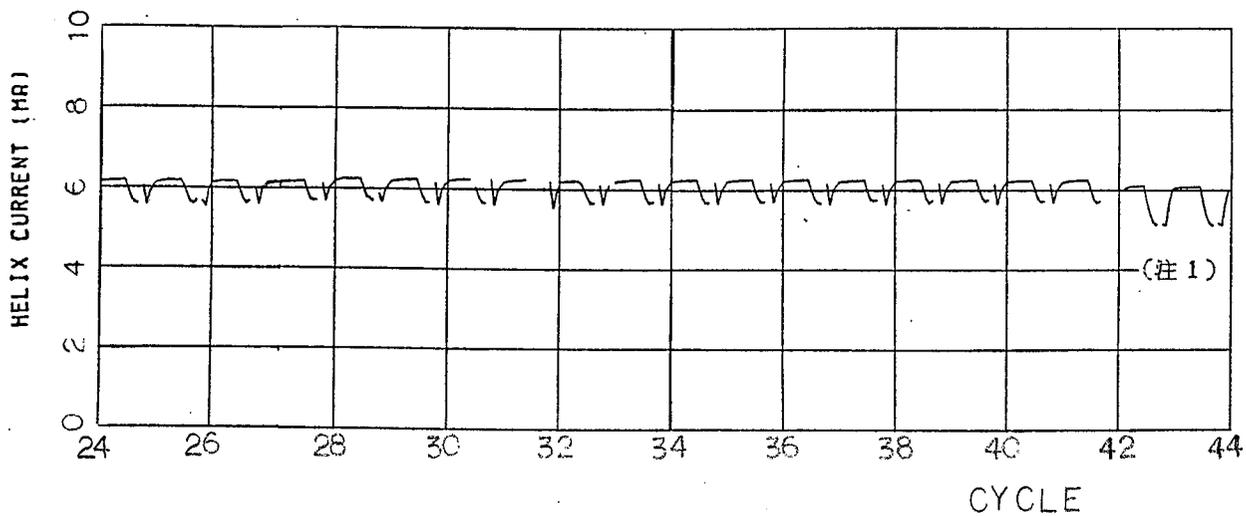
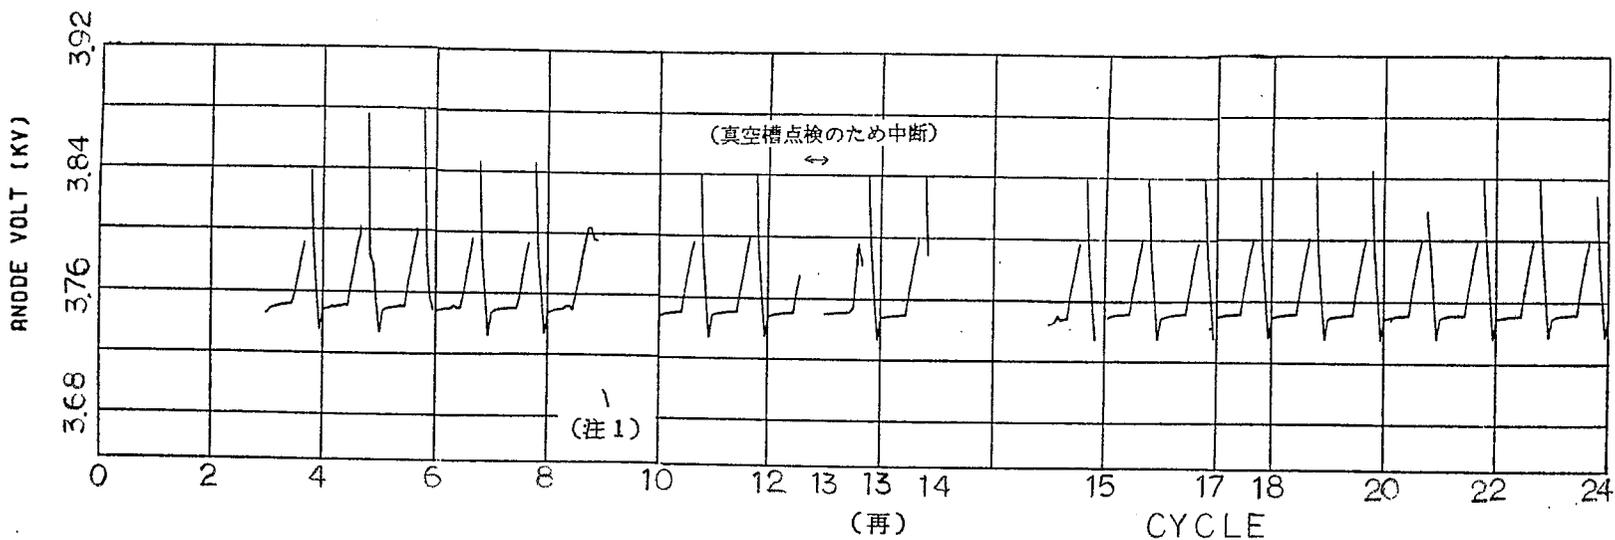
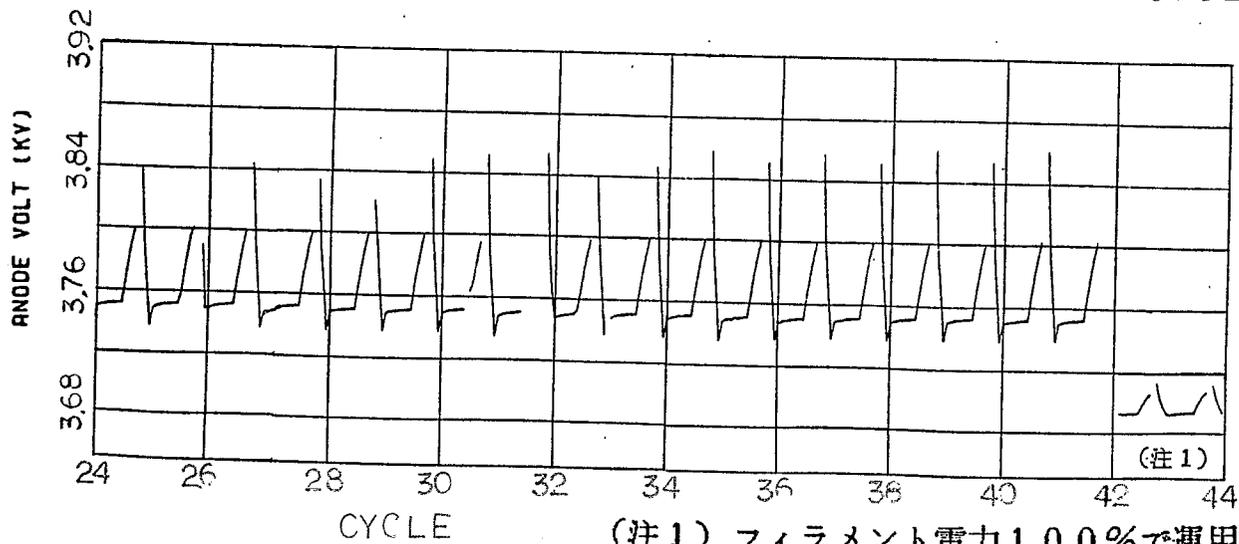
図4 中継器R系統試験結果 (60年 1月12日～2月17日)

40サイクルにわたって正常に動作し、ヘリックス電流、アノード0電圧等の特性も良好であった(図4参照)。

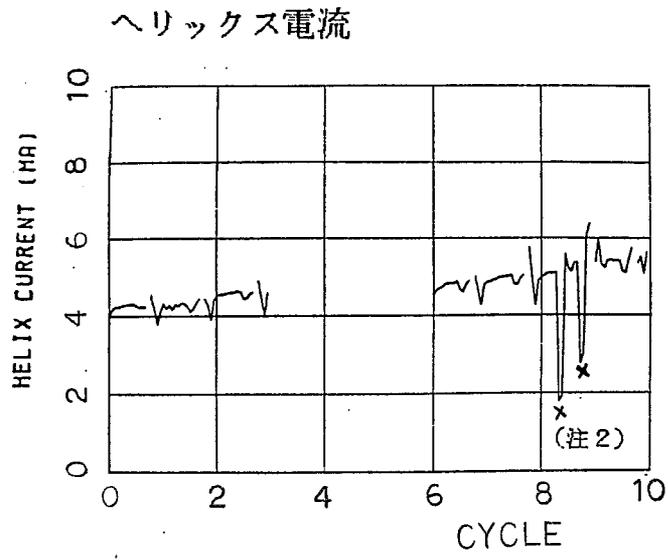
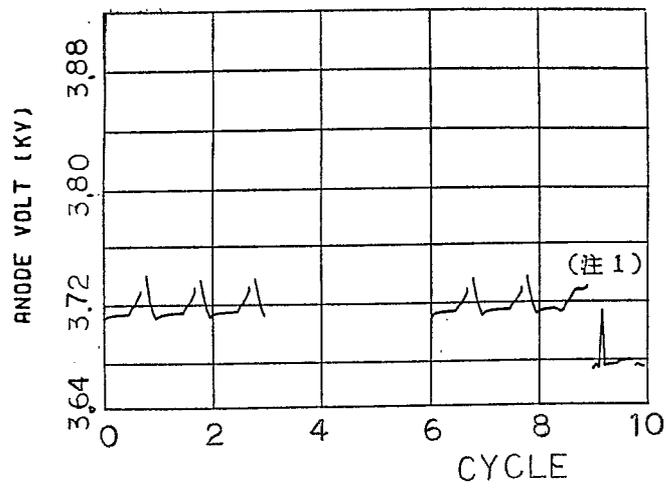
図5 中継器B系統試験結果 (60年 1月12日～ 1月20日)

中継器B系統は、熱真空試験の開始当初4mA程度であったヘリックス電流が、サイクル数を重ねるに連れて増加する傾向を示し(図5参照)、6サイクル目には約5mAに増加した。また、3サイクル目以降の低温動作時に、ヘリックス電流波形にスパイク状のノイズが重畳していることが観測され、さらにその振幅が増大する傾向を示した。7サイクル目に入るとヘリックス電流が当初に比べて約2mA増加し、かつスパイク状ノイズ発生時に保護回路が作動して中継器の動作が停止するようになった。このため、中継器B系統の試験を中止した。

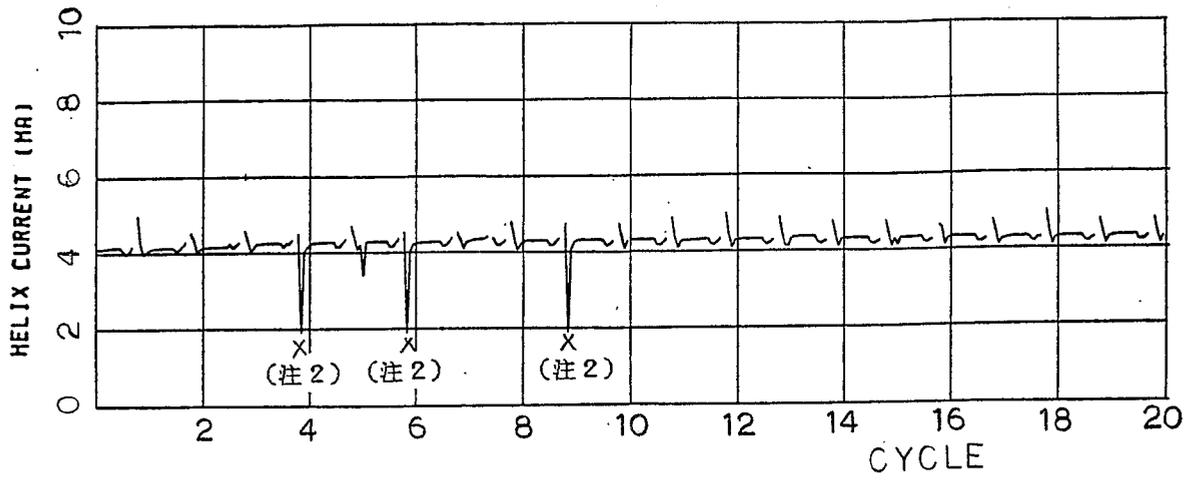
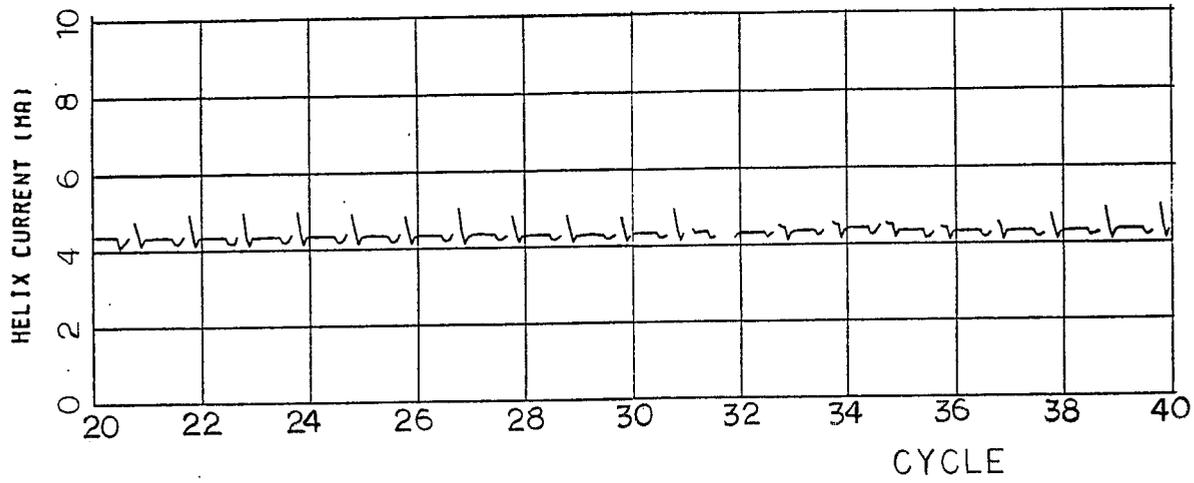
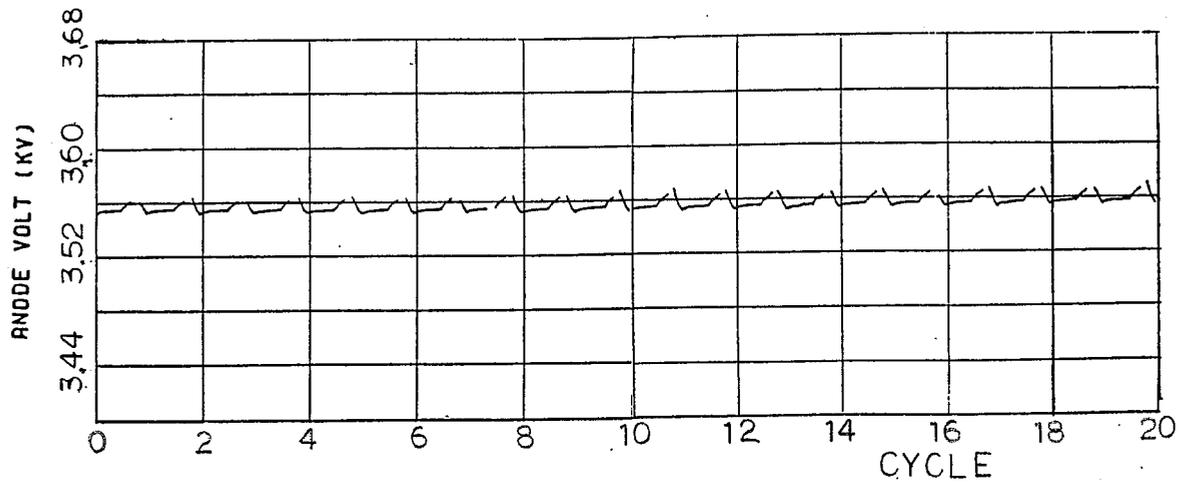
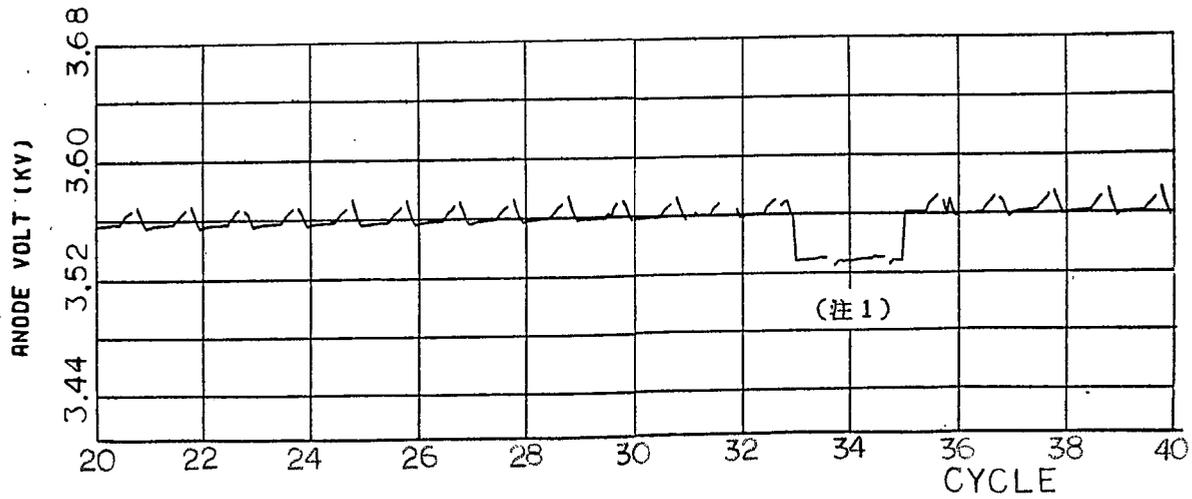
図6 中継器B系統試験結果 (60年 4月23日～ 5月23日)

同様に動作特性は良好であり、また、B系統についても、40サイクルにわたって正常に動作し、ヘリックス電流、アノード0電圧等の特性も良好で(図6参照)、先の単体試験での良好な結果を再確認することができた。

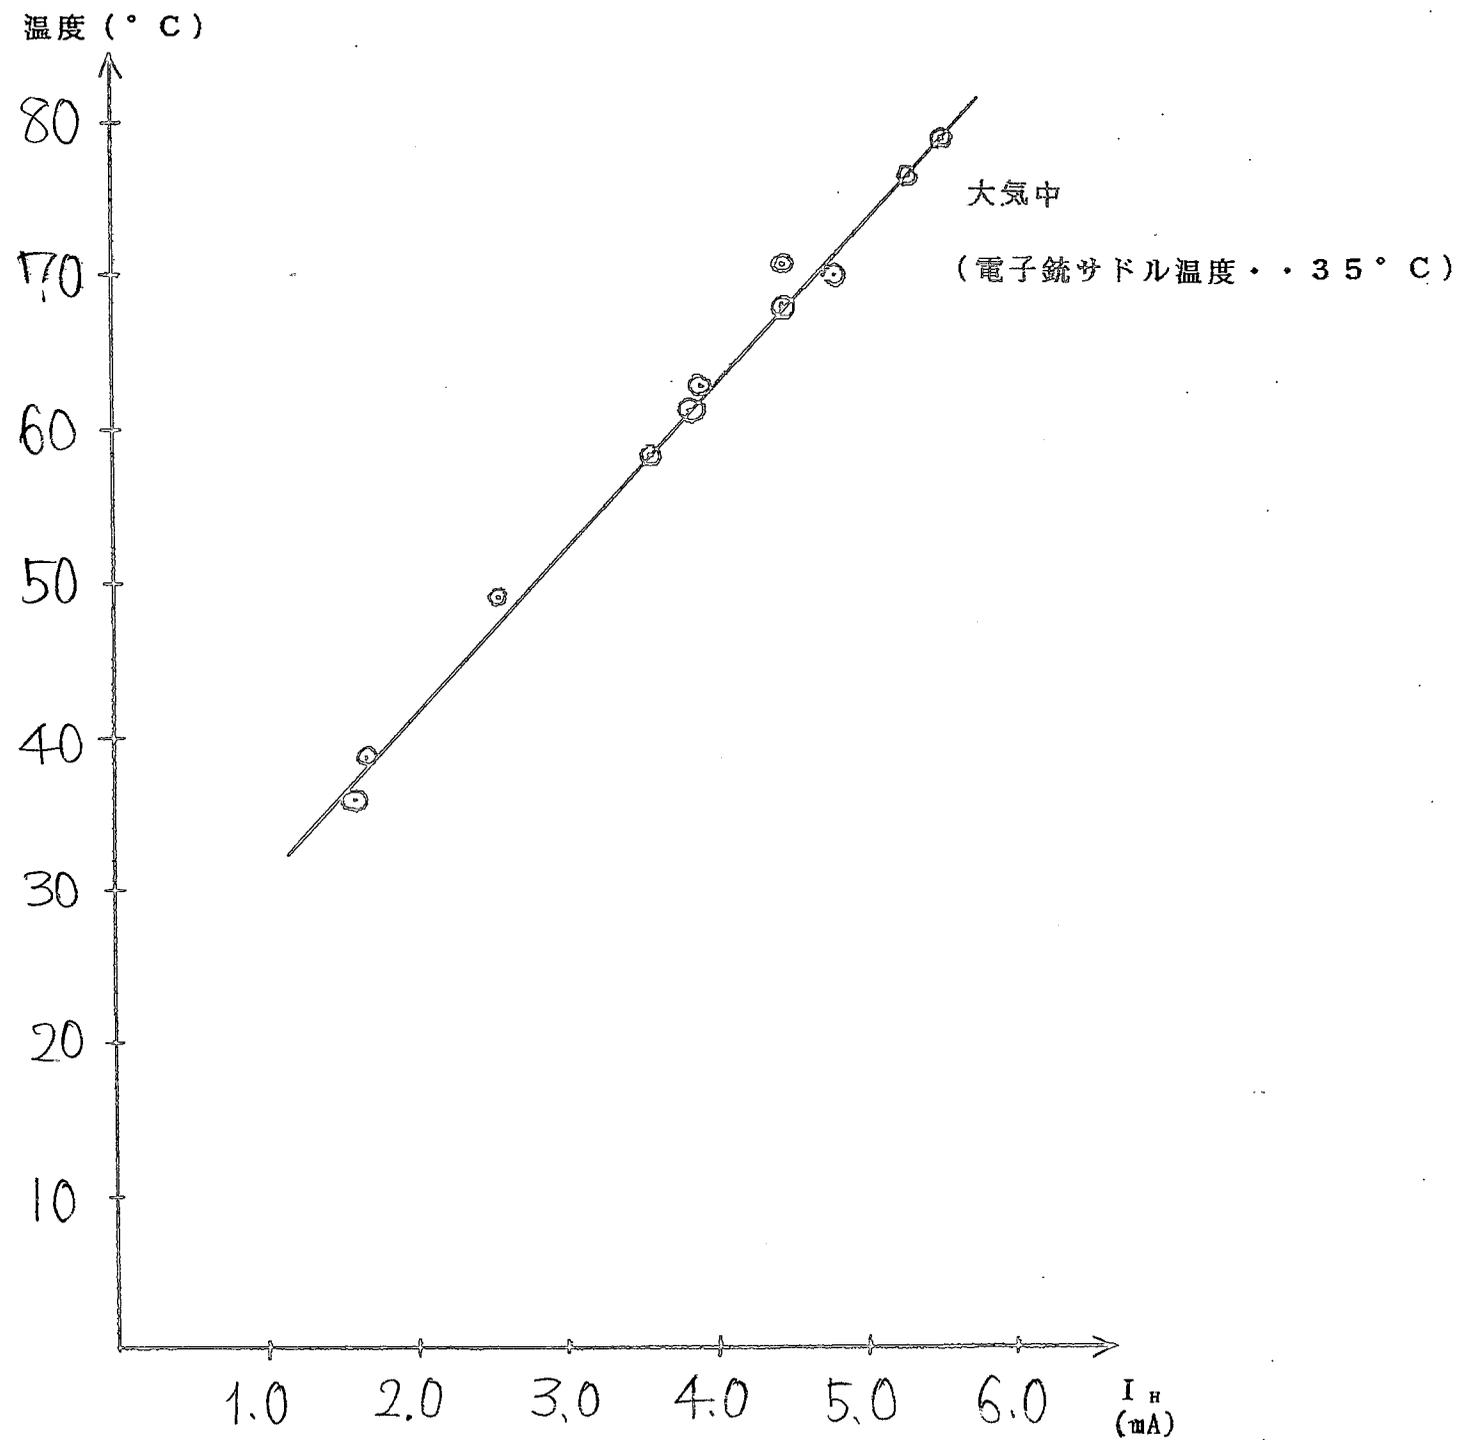
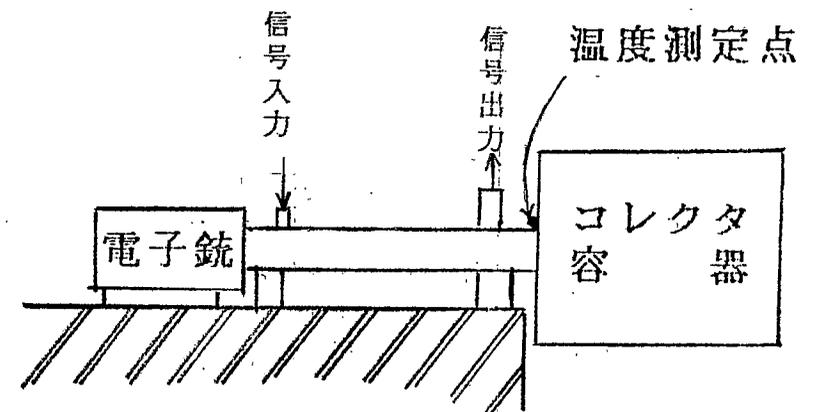
図7 第1回目の確認試験において不具合を生じたB系統の
ヘリックス電流とドリフト管近傍の温度

第1回目の確認試験中に、中継器B系統のヘリックス電流が、試験開始後、サイクル数を重ねるに連れて増加する傾向を示した。また、その後の調査によれば、ヘリックス電流の増加に対応して進行波管の出力ドリフト管部に顕著な温度上昇が認められている(図7参照)。なお、進行波管の他の部分については、顕著な温度上昇は見られなかった。

- ① 熱真空試験の温度変化に伴って、管内吸着ガスの放出または進行波管の機械的変形が生じ、
- ② これにより進行波管の出力ドリフト管部における電子ビームの集束が悪くなり、
- ③ このため電子ビームの一部が出力ドリフト管に衝突し、局部的に過熱してガスを放出し、
- ④ この放出ガスが、さらに電子ビームの集束を悪くして、②、③を繰り返しながら、ボディ電流を増大させ、ヘリックス電流検出回路に流入することにより、ヘリックス電流の増加として観測されるものと考えられる。
