放送衛星2号-a(BS-2a)の太陽電池  
パネルに生じた不具合等について

(報 告)

昭和60年10月

宇宙開発委員会 第四部会

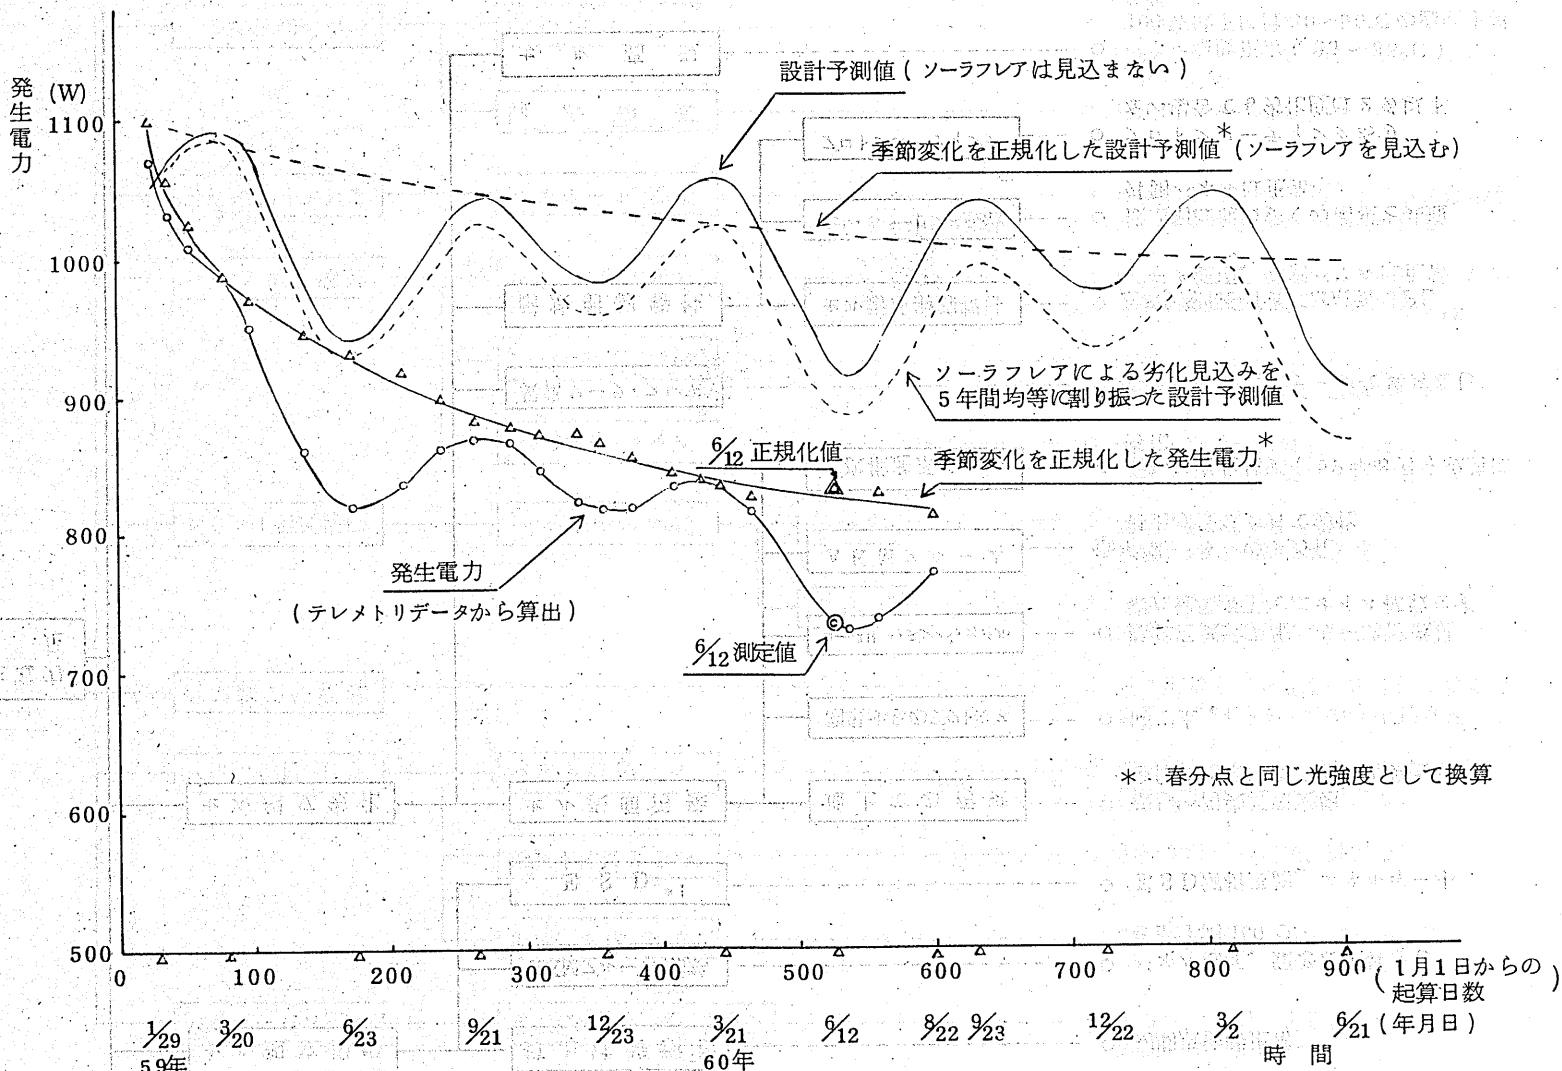
図6 太陽電池発生電力の傾向

前述のとおり、テレメトリ・データから精度良く発生電力を推定することは困難であるが、不具合が内側パネルに生じていると考えられることを考慮し、また、温度特性等についてもBS-2aの動作状態に可能な限り近づけて発生電力の解析を行い、精度向上を図った。これによって求めた発生電力の傾向は図6に示すとおりであり、次のような特徴が認められる。

① 太陽電池パネルの展開直後の発生電力は、設計予測どおりである。

② 発生電力の低下は、初期（最初の食期間に入る前）から始まり、その程度は初期に大きく、その後徐々に小さくなっている。

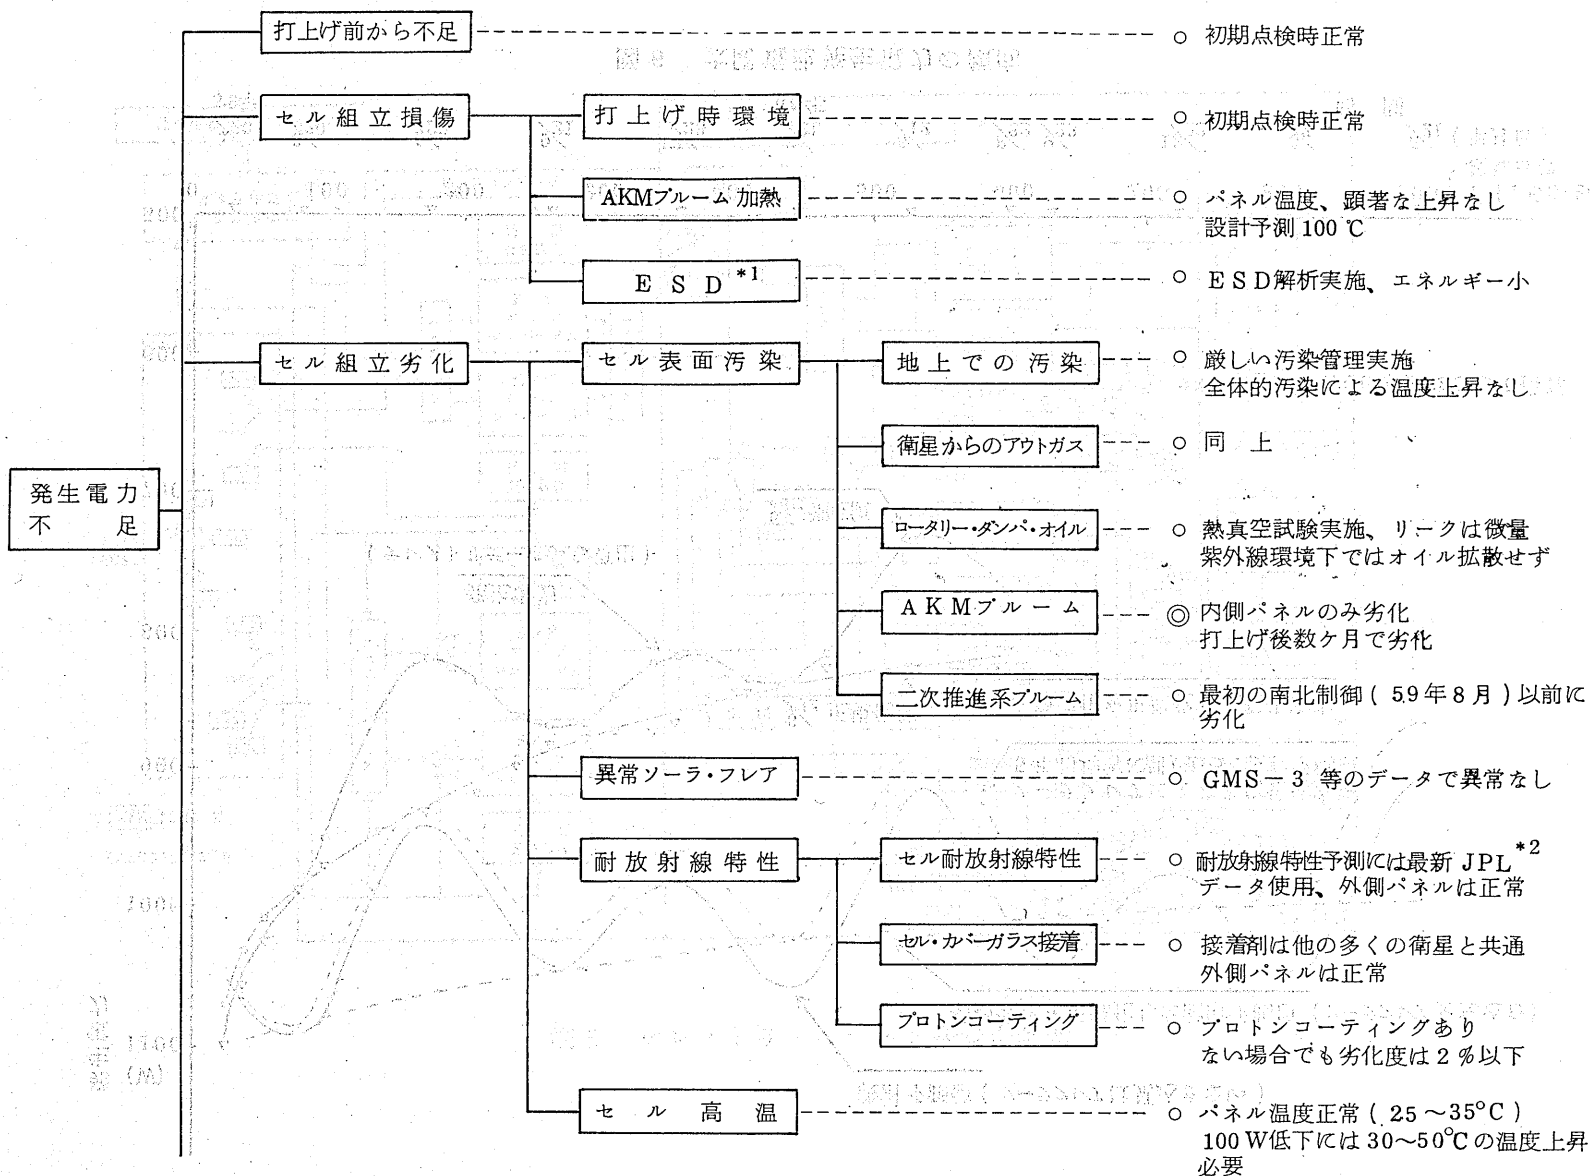
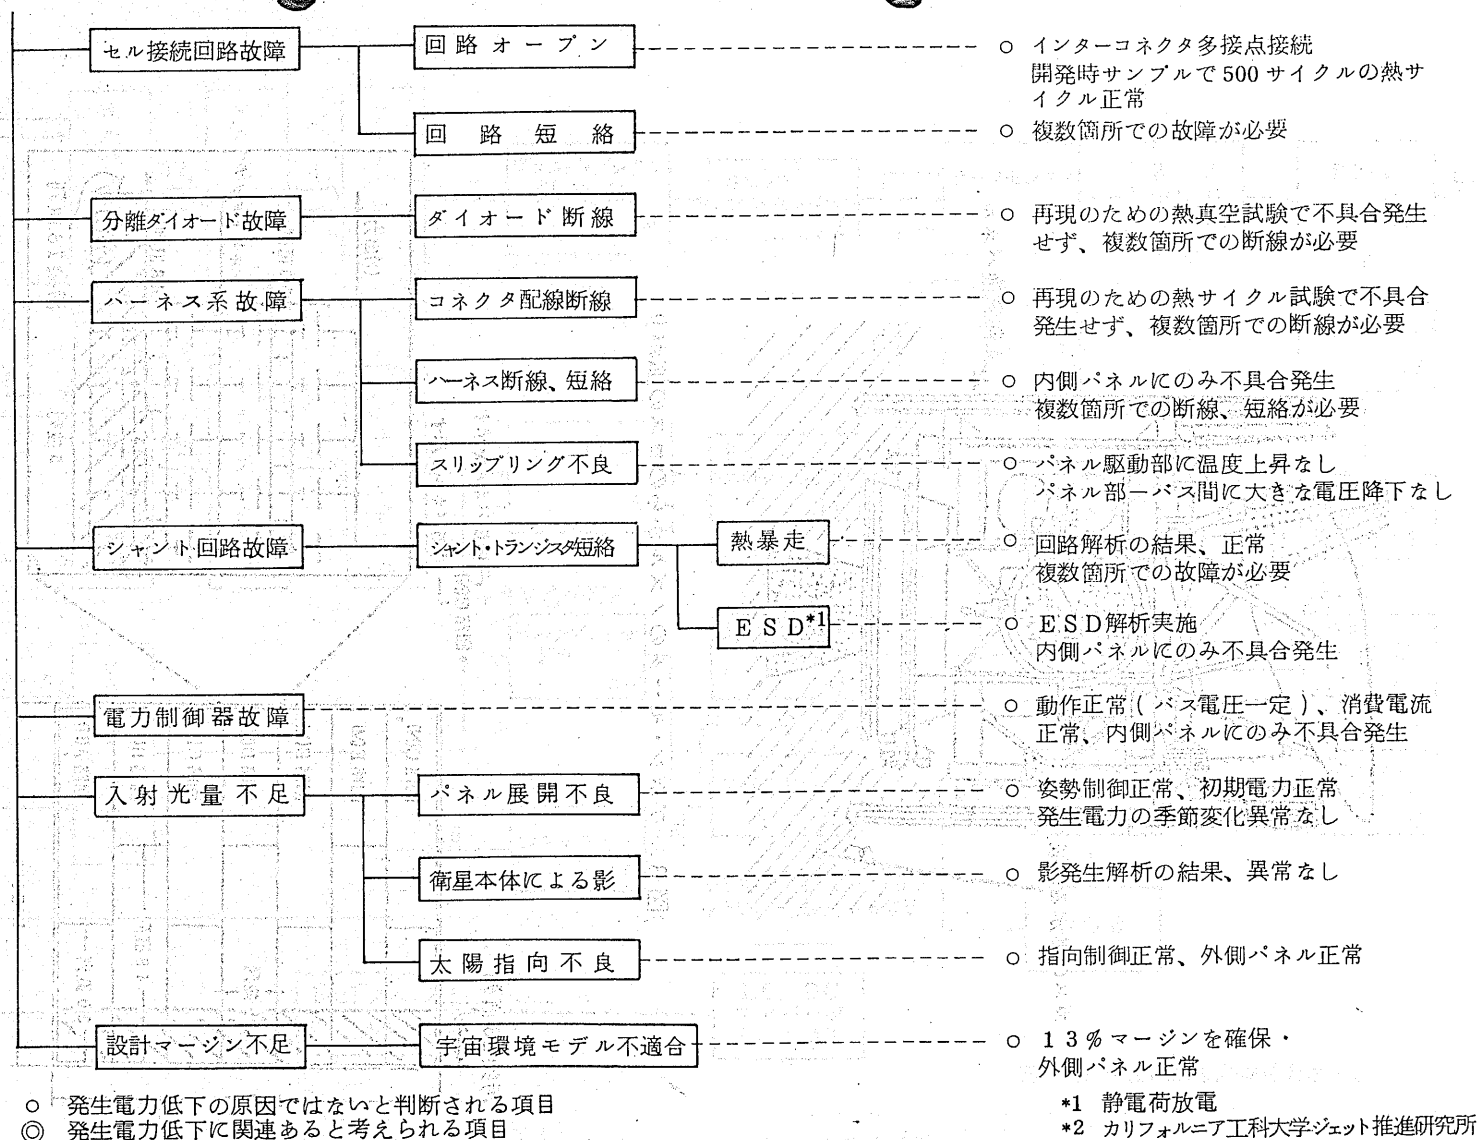
図7 太陽電池発生電力低下の原因究明のためのFTA

以上の試験、調査及びこれまでの解析結果をもとに、図7に示すようにFTAによる解析を行った結果、

① 太陽電池の内側パネルに不具合が生じていること

② 太陽電池パネル展開直後の発生電力は正常であったが、その後早期に低下が始まっていること

③ 発生電力の低下は、最初の食期間に入る前に始まっていること

④ 発生電力の低下は段階的なものではないこと

⑤ 炭化水素類は紫外線の照射により黒化すること

等から、不具合の原因はアポジ・モータの燃焼の際に発生するガスによる太陽電池パネルの汚染に絞られる。

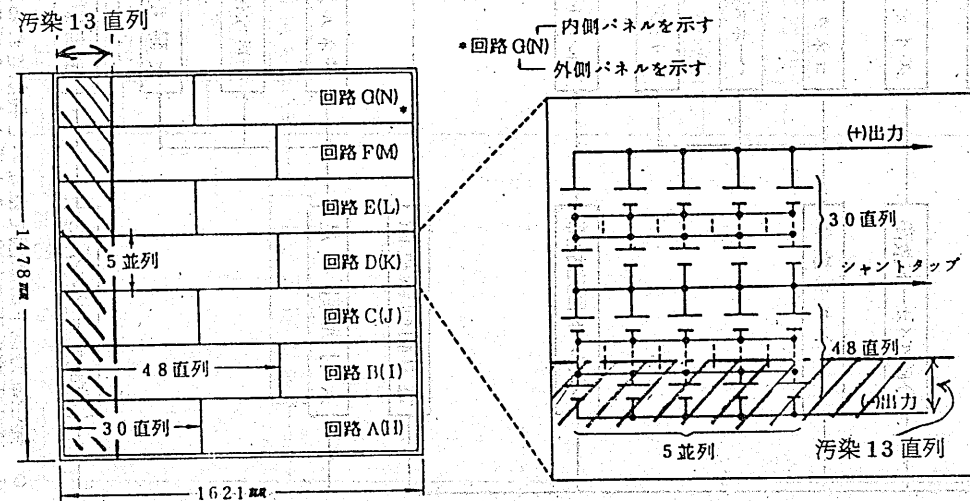
図9 太陽電池パネルの汚染領域

③ 汚染された太陽電池セルは図9に示すように、内側パネルの露出した下部30cmの領域（各ストリングの78直列のうち13直列分にあたる）と考えられる。1直列は太陽電池セル5つの並列接続となっているが、セルの表面が汚染され、黒化が進み、入射光量が少くなると、1ストリングの発生電流は、汚染された13直列のうち汚染の程度が最大の部分で発生する電流に制限される。このことにより、発生電力が低下することになる。

- ① 内側パネルが、アポジ・モータ燃焼の際噴出されるガスにより汚染されないよう、シールドを施す。
- ② このシールドについて、熱解析、振動試験、熱真空試験等を行い機能を確保するとともに、これをシステムに組み込み、所要の各種試験を行い、システムとしての性能を確認する。

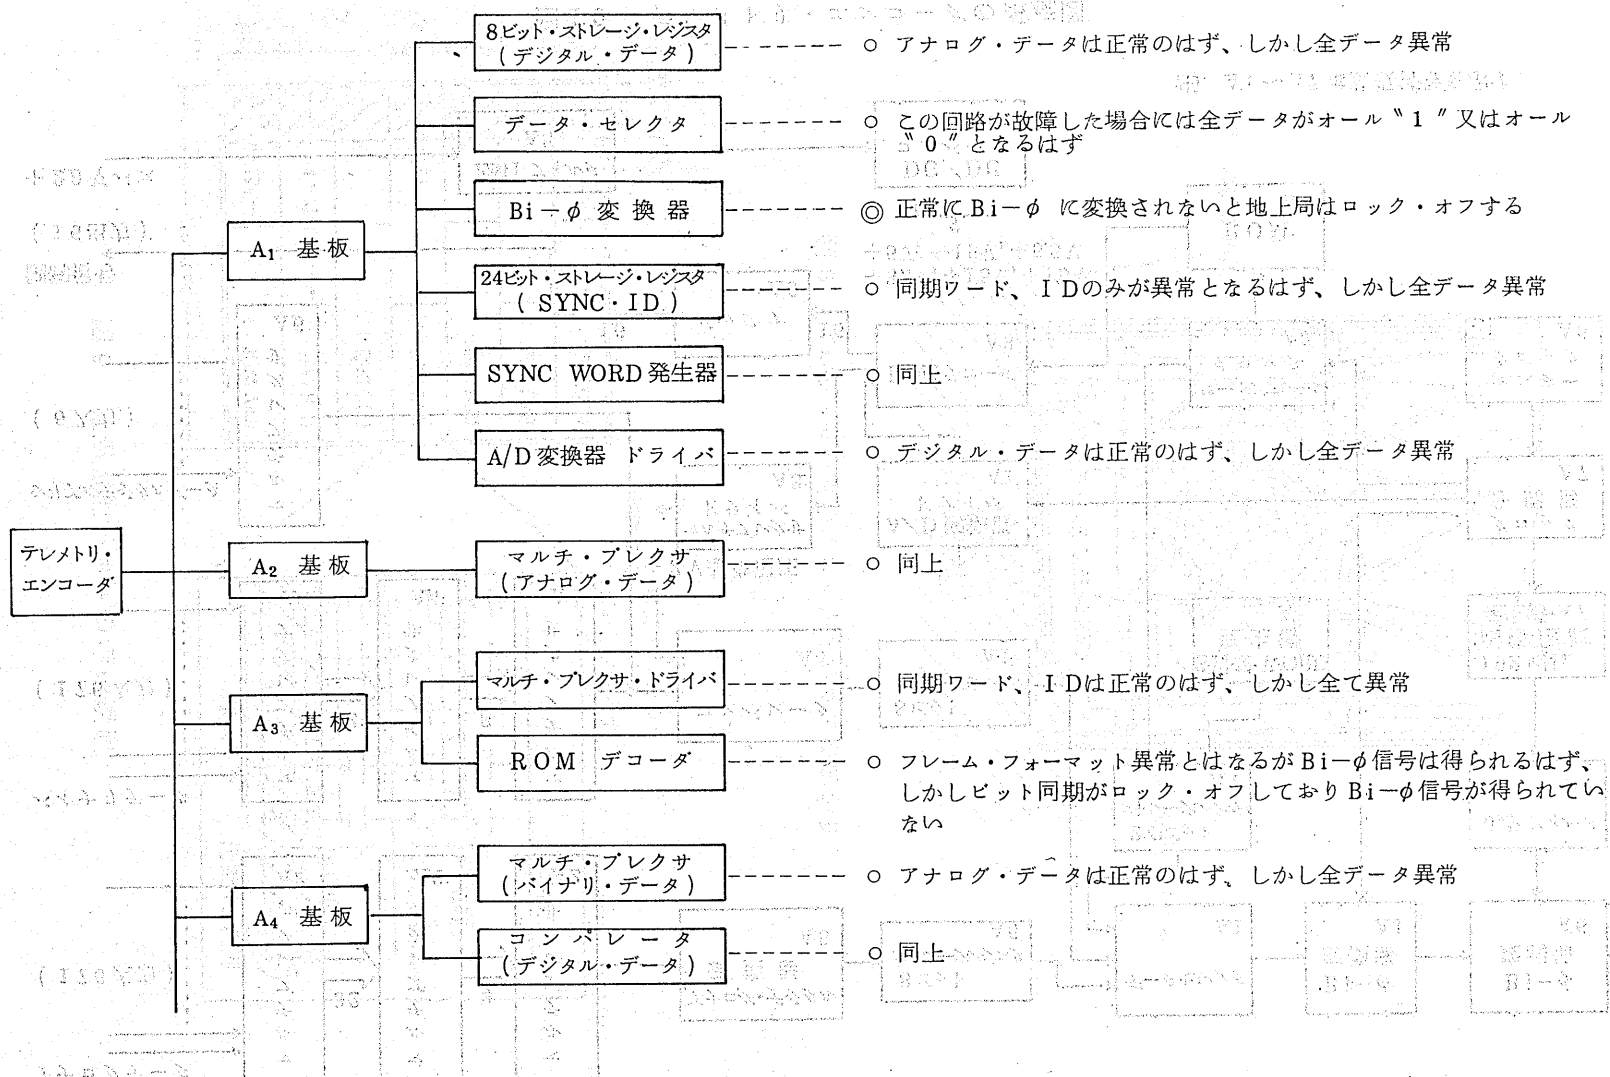
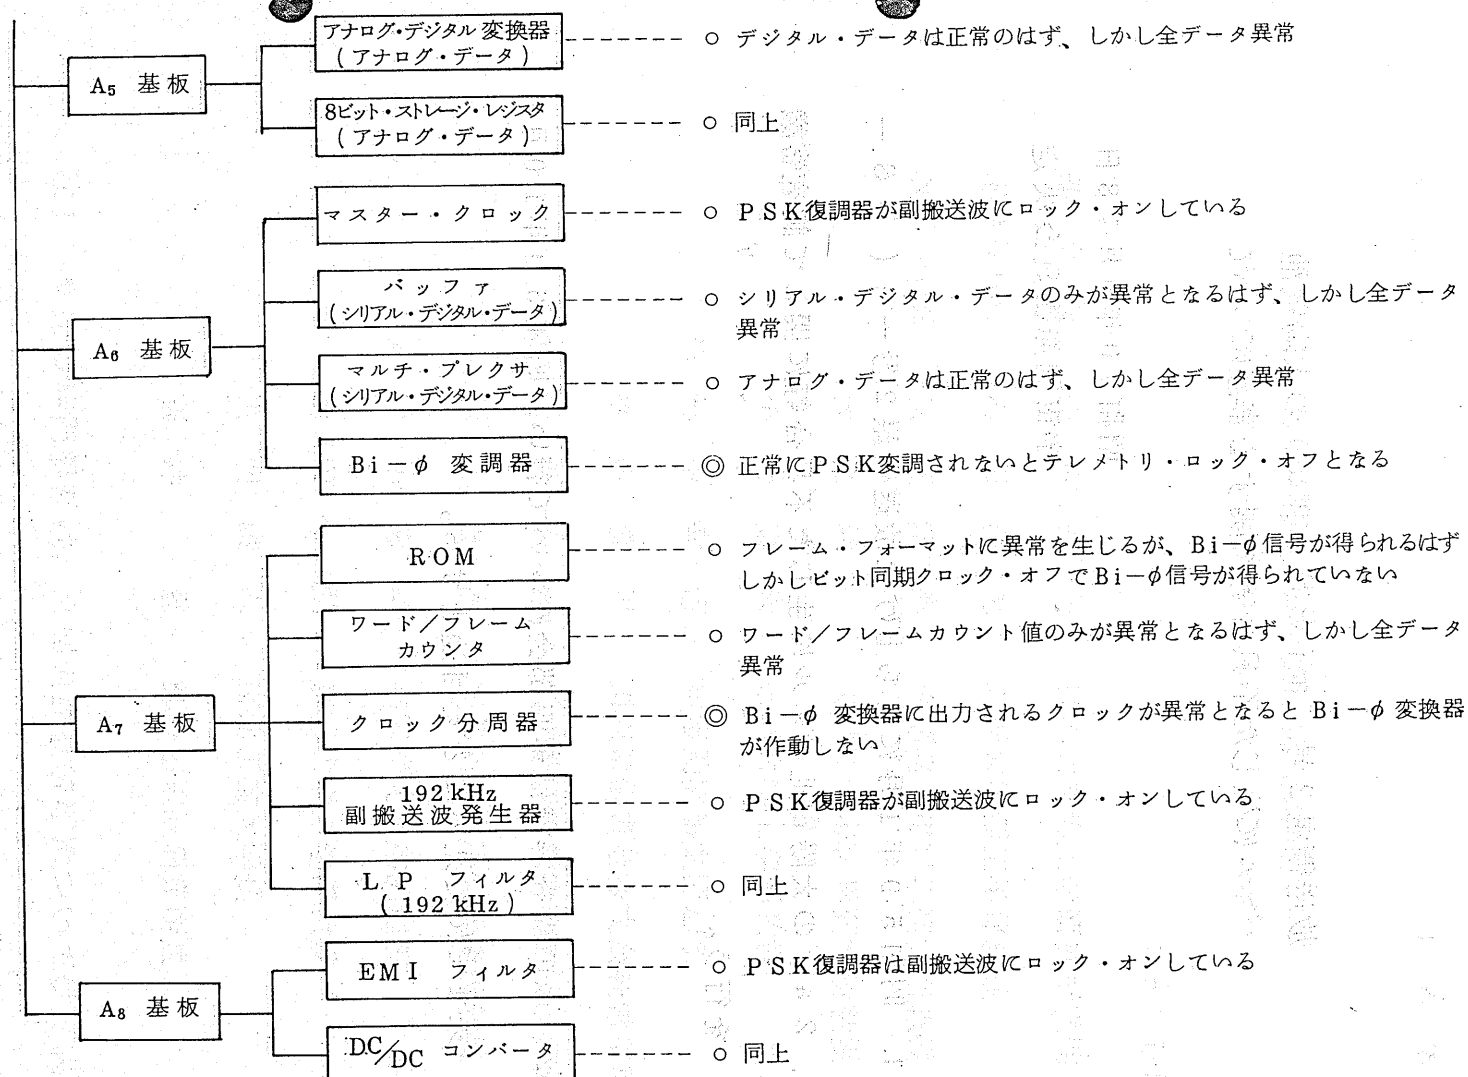
図 11 主系テレメトリ・エンコーダの故障原因究明のための F T A

- ① Bi- $\phi$ 変換器の前段のデータセレクトについては、故障した場合、取得データが全部1または全部0となるはずであるが、得られたデータは1と0の混合であること
  - ② データ・セレクトの前段については、3種類のデータ処理回路の並列構成となっているが、取得データが3種類とも全部異常になっていること
  - ③ 副搬送波発生器及びLPフィルタについては、PSK復調器が副搬送波にロック・オンされていること
- 等を考慮すると、図11に示すFTAのとおり、テレメトリ・エンコーダを構成する24の回路のうち、故障箇所として可能性があるものは次の3つの回路に絞られる。
- Bi- $\phi$ 変換器
  - Bi- $\phi$ 変調器
  - クロック分周器(Bi- $\phi$ 変換器への出力部)

B S - 2 b に対しては、システム試験、射場搬入後の試験等において、テレメトリ・エンコーダの作動状況を詳細に監視し、性能の確認を十分に行うことが望ましい。
