静止気象衛星3号(GMS-3)の可視赤  
外走査放射計(VISSR)に生じた不具合  
及びコマンド系に生じた不具合の原因  
究明及び今後の対策について(報告)

昭和61年11月

宇宙開発委員会 第四部会

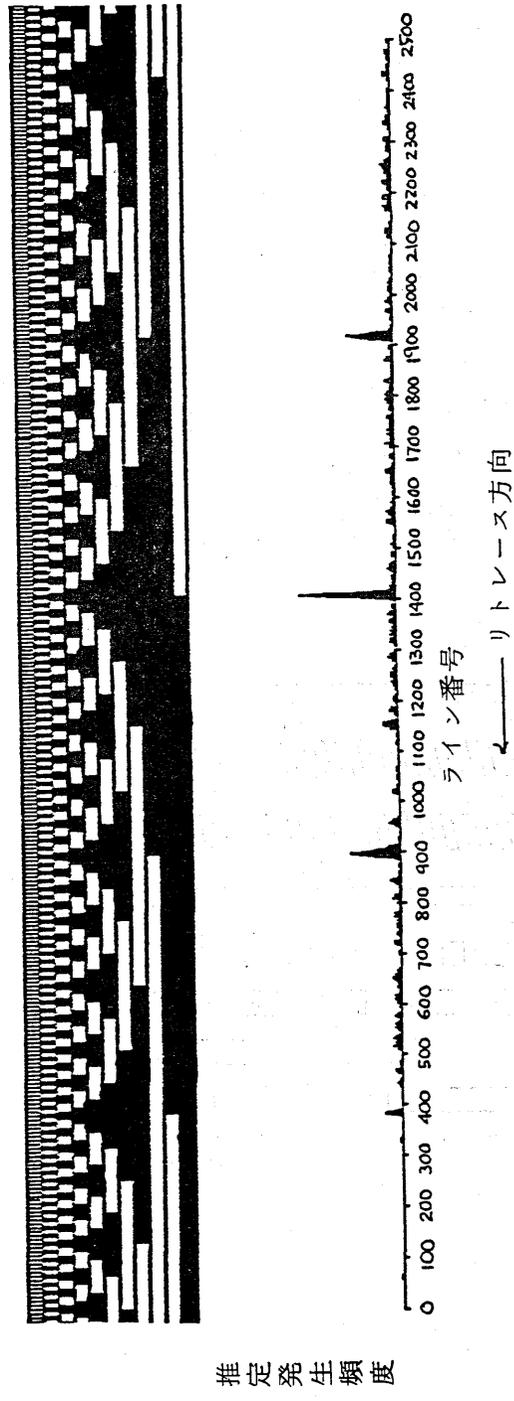
図5 主系リトレース時走査異常発生状況

リングされたライン番号テレメトリ値の間には10ないし11の差がなければならぬが、差が9ないし7を示すものが認められた。これは、スピン周期内で走査鏡が一瞬停止していたことを示す(停止推定位置を図5に示す)。この走査鏡停止は、毎回のリトレース時に発生し、ランプ供給電圧のステップアップによっても解消しなかった。また、ノーマルレートでリトレースを行うと、この走査異常は発生しなかった。

走査異常ライン番号は、約900、1,400、1,900ライン付近に集中しているが(図5)、これらの位置は、グレーコードの高位ビットの遷移箇所であるとともに、エンコーダデジタル出力信号に変換する際に、桁上り回数の多い箇所でもある。

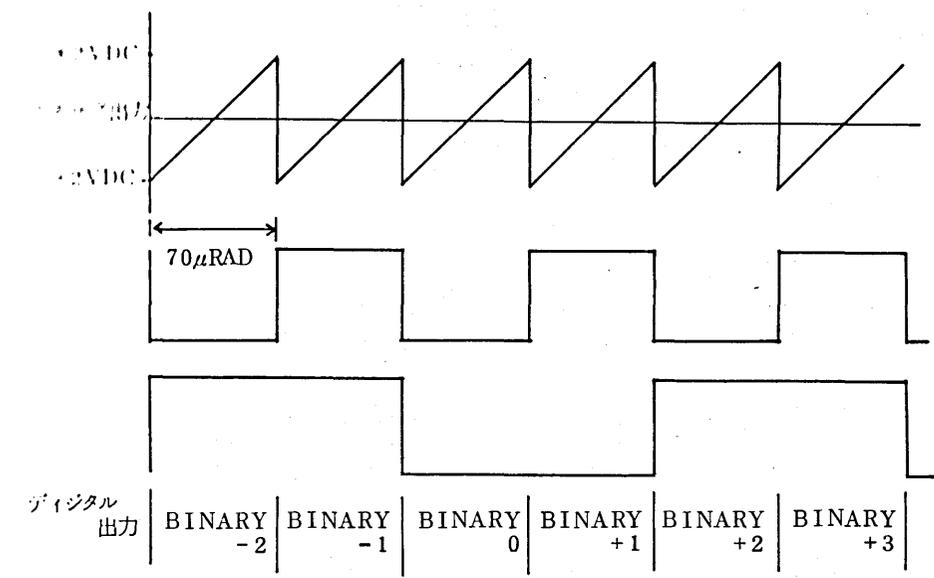
図6 エンコーダファイントラックからの出力

VISSR走査鏡の回転角度は、図4に示すエンコーダディスクパターンの15トラックの明暗パターンをフォトセルで検出することにより、12ビットのエンコーダデジタル値として出力される。このうち、外側4トラックはファイントラックと呼ばれ、回転角 $280\ \mu\text{rad}$ の繰り返しパターンとなっており、これより図6に示すエンコーダデジタル出力のうち、下位2ビットと回転角 $70\ \mu\text{rad}$ を周期とする鋸歯状信号が得られる。この出力信号と回転角の関係は、ランプ光量低下により影響を受けない。

今回の冗長系走査鏡走査異常は、4ライン周期で発生し、停止異常ラインは4ライン周期の中で一定の特徴を有することから、エンコーダ下位2ビットを生成する4つのファイントラックからの読み取り使号に誤りが生じた結果と考えられる。

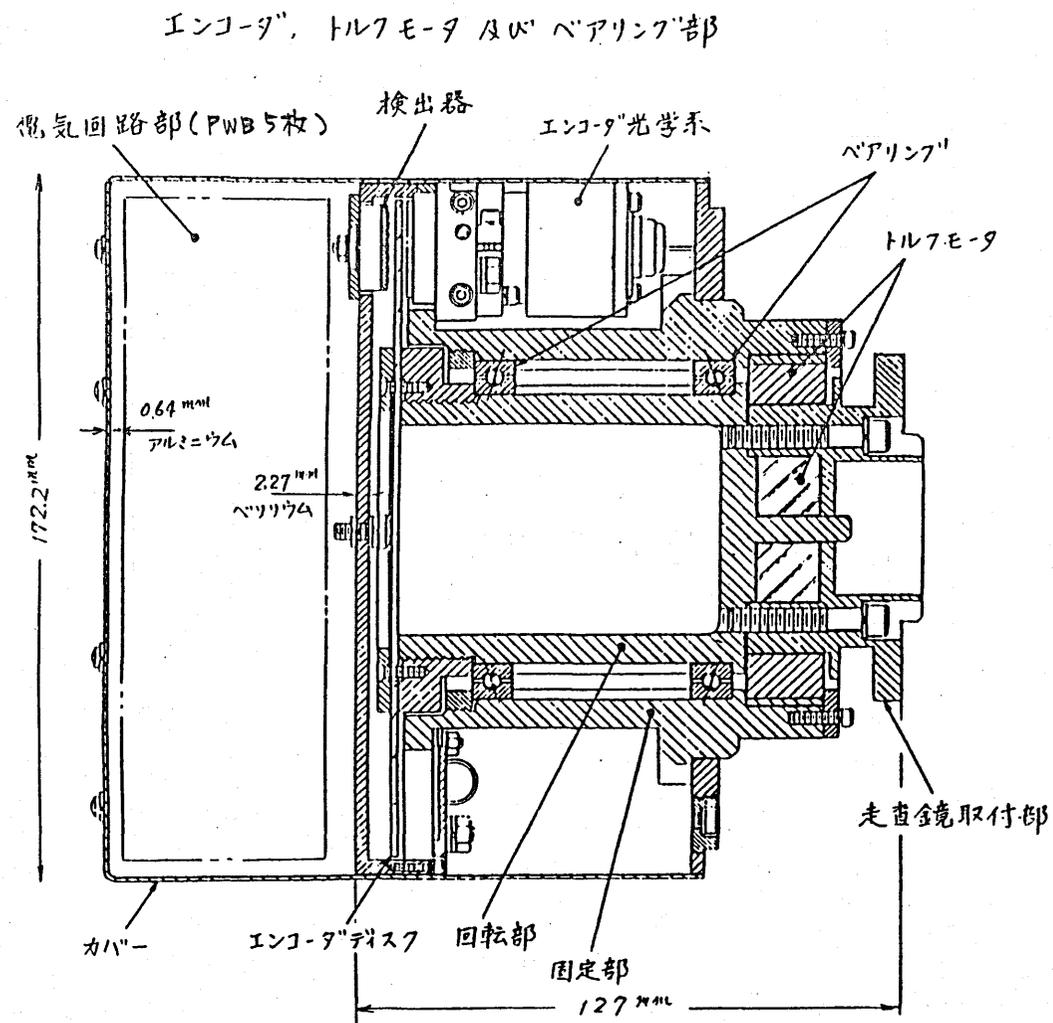
図7 エンコーダ断面図

冗長系走査鏡駆動系の走査異常とエンコーダ内の発熱が関係している可能性があることから、熱解析によるエンコーダ内の温度推定と、予備エンコーダを用いた温度シミュレーション試験を実施した。その結果は次のとおりである（エンコーダの内部構造を図7に示す）。

(iii) 温度シミュレーション試験の結果、エンコーダの固定部と回転部に温度差がある時、ファイントラックからの信号に異常が発生した。また、スレッシュホールド電圧（走査鏡の停止が生じる直前のエンコーダランプ電圧）に変化が認められた。これは、固定部と回転部に温度差があると、熱膨張量の差によりエンコーダ光学系とエンコーダディスクの相対距離が変化し、エンコーダディスク上に結像していたランプが焦点ボケを生じたことによると考えられる。

○この発熱により、固定部の温度が上昇し、回転部と温度差が生じた。これによる熱膨張量の差により、固定部に取付けられたエンコーダ光学部と回転部に取付けられたエンコーダディスクとの間の距離が縮み、焦点ぼけが生じた。また、エンコーダ光学部とエンコーダディスクの取付けは、設計許容範囲内でも短い方へ調整されていた可能性がある。

潤滑剤の片寄りについては、エンコーダ内に温度テレメトリセンサを設け、走査異常に至るまでに片寄りの状況を把握し、ロールダウン(押し均し)等により、不具合発生を未然に防ぐよう検討することが必要である。

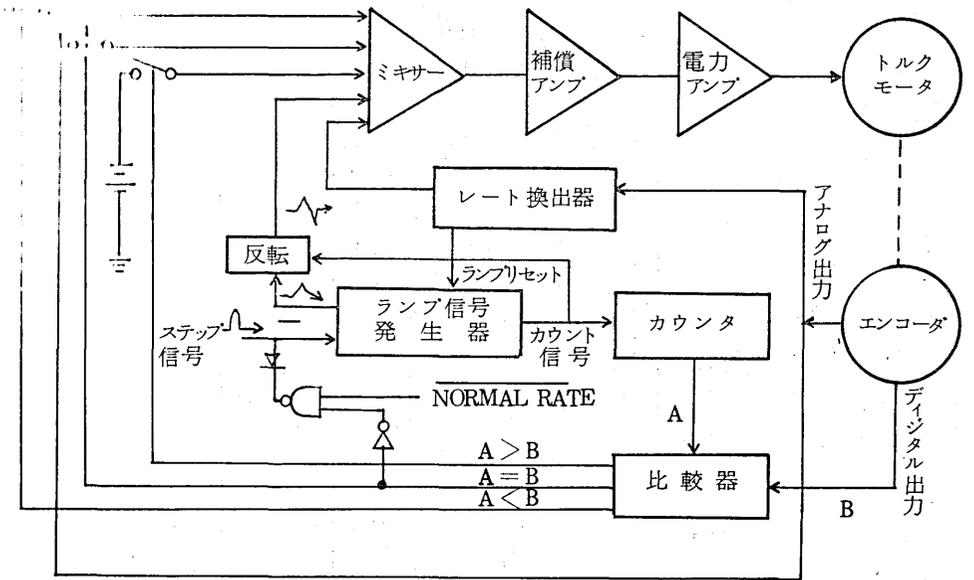
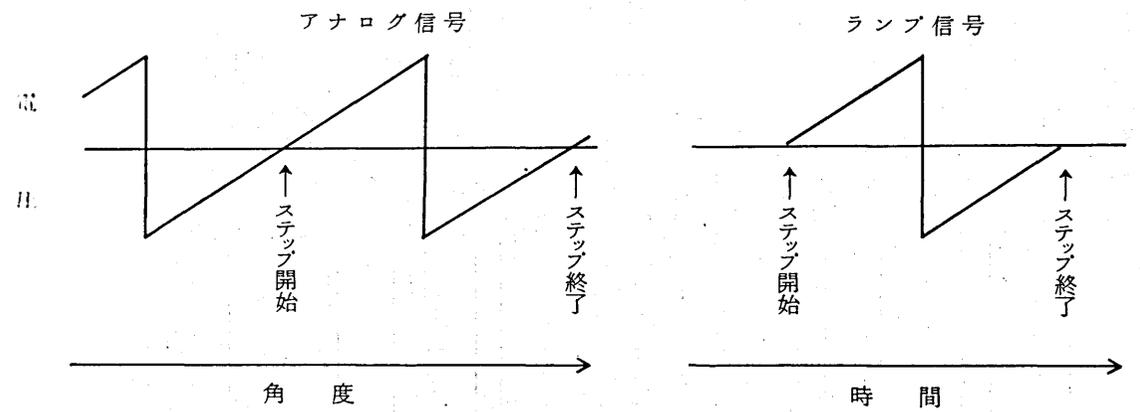
図8 走査鏡駆動論理回路とステッピング時の信号

走査鏡のステッピングは走査駆動論理回路で制御され、エンコーダのアナログ信号とステップ信号にトリガされて、時間と共に大きくなるランプ信号との値が等しくなるように走査鏡を保持しつつ行われる（図8）。ステッピングが $\frac{1}{2}$ まで達した時、アナログ信号は反転するため、ランプ信号も反転させる。

両信号の反転するタイミングは同時でなければならないが、タイミングがずれると、走査鏡の動きは異常となる。さらにタイミングのずれが大きくなると、次のステッピング開始時点で一時的に走査鏡が本来あるべき位置にない状態となり、ステッピングが行われなくなる。走査鏡は最終的には所定の位置に落ち着き、ステッピングが再開される。また、タイミングのずれがさほど大きくない場合でも数回ステッピングする間にずれが蓄積し、ステッピングが行われなくなることもある。このような現象は「つまずき現象」と呼ばれ、ラビッドレート特有の現象として、同型の走査鏡駆動系開発初期から認められていた。

今回の不具合はつまずき現象と考えられることから、アナログ信号の不連続、即ち反転が検出されず、その結果、ランプ信号の反転のタイミングがずれたものと考えられる。この時、ヒステリシス回路が十分に機能せず、ノイズの影響により、アナログ信号の不連続が鈍化していたものと推定される。

また、つまずき現象については、エンコーダのヒステリシス回路の性能を製造段階から確認を行い、信頼性の向上を図るとともに、つまずき現象がないことを確認するために十分試験を実施することが必要である。

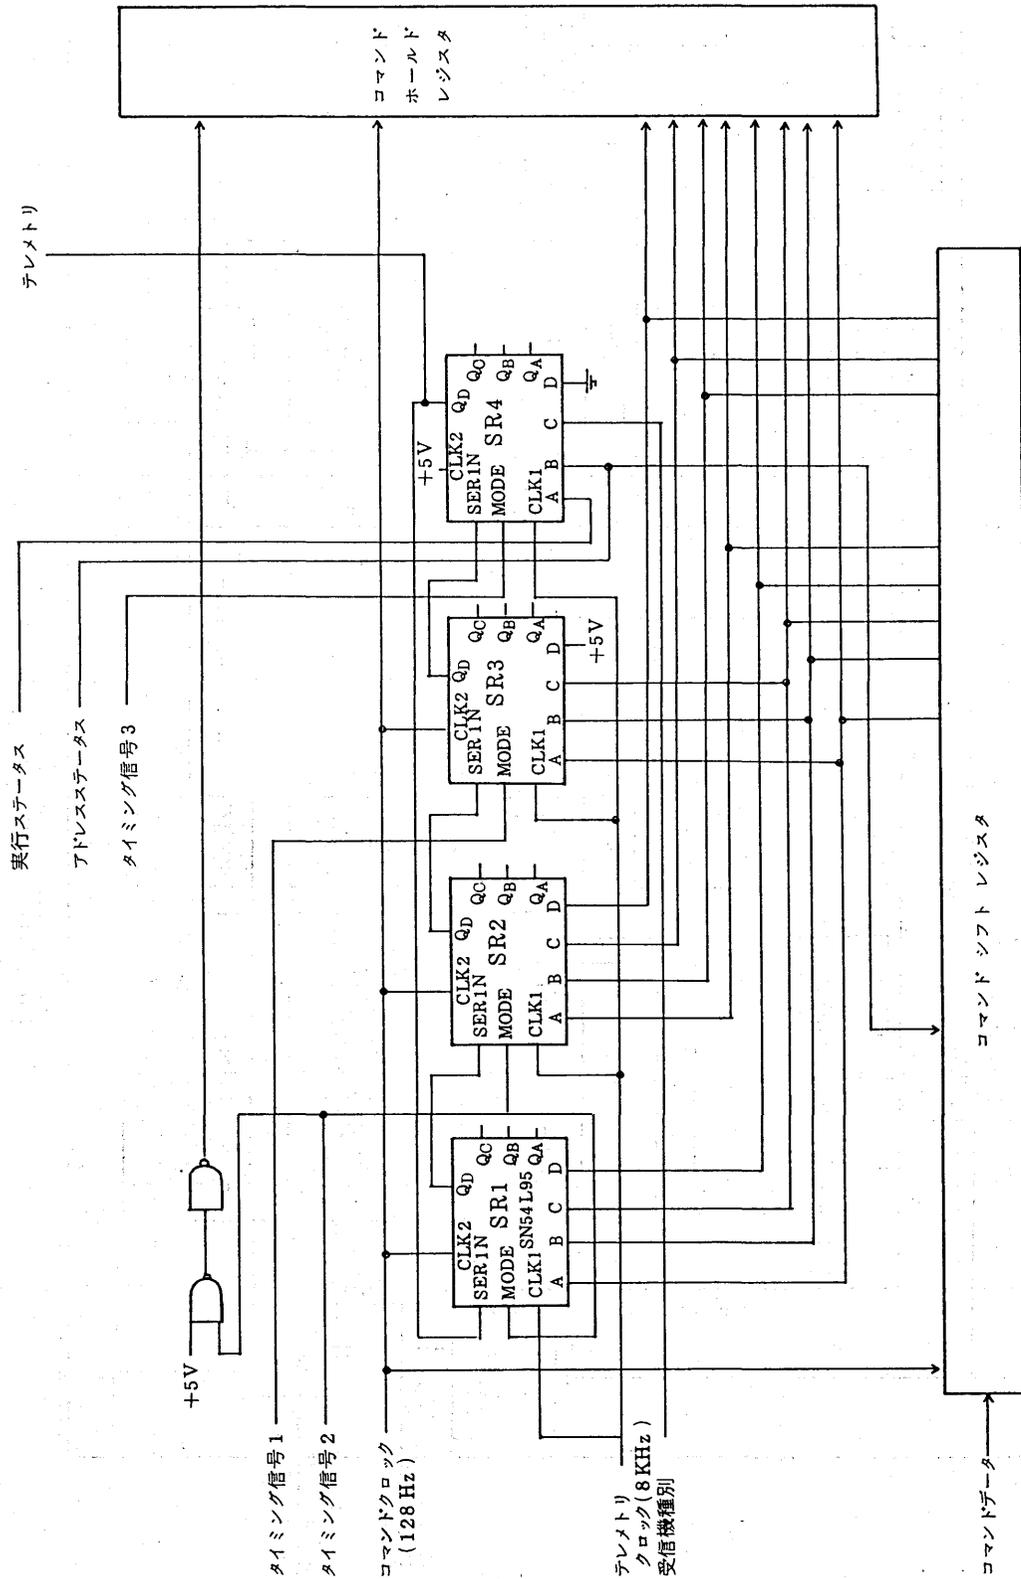
図 11 テレメトリレジスタ

テレメトリレジスタは4個のシフトレジスタで構成されており、その概要を図11に示す。今回の不具合は、コマンドシフトレジスタから正常に入力されたコマンドデータがオールゼロとして出力されているものと考えられることから、不具合箇所は次のように推定される。

- ① レジスタSR4
- ② SR4のQ<sub>D</sub>からテレメトリデータ送出端子に至る配線  
(レジスタ1個)
- ③ SR4のMODE端子に入力されているタイミング信号3  
(NANDゲート1個、インバータ1個)
- ④ CLK1端子に入力されているテレメトリクロック  
(NANDゲート2個、インバータ4個、JKフリップフロップ1個)

不具合箇所は、デジタル回路であり、不具合発生状況を見ると、不具合に結びつく前兆や不安定現象を伴っていないことから、今回の不具合は①~④の回路中にオープンあるいはショート故障が生じたことによると考えられる。

以上のことから、今回の不具合の原因はコマンド復調復号器1のテレメトリレジスタの中の前記①~④の部分にオープンあるいはショート故障が発生したことによると考えられるが、さらに具体的に不具合に至る要因を推定することは困難である。

このため、万一、現在使用している系に不具合が発生した場合、コマンド復調復号器1を使用する可能性について十分検討する必要がある。

また、今後、同種の不具合の発生確率をより小さくするよう、さらに一層信頼性を確保するため、製造、試験等における品質確保、性能確認について検討する必要がある。
