N-IIロケット8号機及び放送衛星2号-b(BS-2b)  
の打上げ結果の評価について（報告）

昭和61年10月

宇宙開発委員会 第四部会

N-Ⅱロケット8号機及び放送衛星2号-b (BS-2b) の打上げ結果  
の評価について

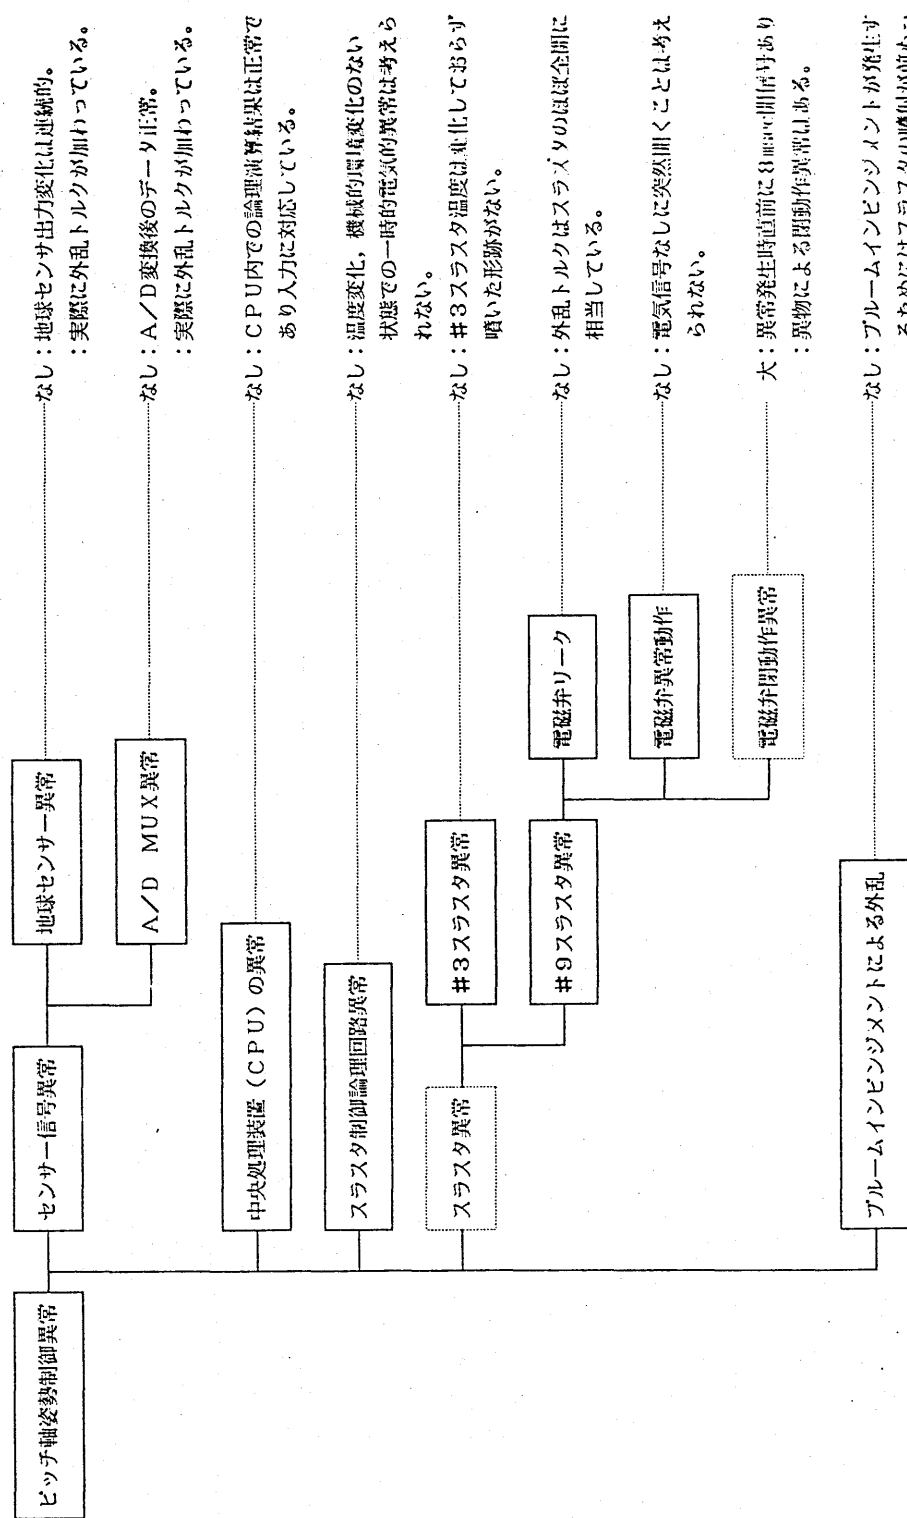
図 4 故障要因解析図

異常時のテレメトリデータの解析及びコンピュータシミュレーションをもとに故障要因解析(FTA)によって不具合箇所を推定し

た(図4)。この結果、異常の原因は、#9スラスタ電磁弁の開動作異常によるためと推定される。

このスラスタは、西方向軌道制御開始直後の駆動信号により正常に復帰し、その後の太陽捕捉、軌道上確認試験において合計303回の開閉動作、及び3月2日以降合計11回の西方向軌道制御(7月11日現在)を行ったが、異常の再発はなく全て正常に作動していることから、その電磁弁が微小な異物により一時的に閉動作異常を起こしたためと推定される。

今後同種の異常現象の発生確率を更に小さくする方策として、製造工程から射場作業までの一貫した清浄度管理、ダブルシートの電磁弁の採用等を検討することが必要である。

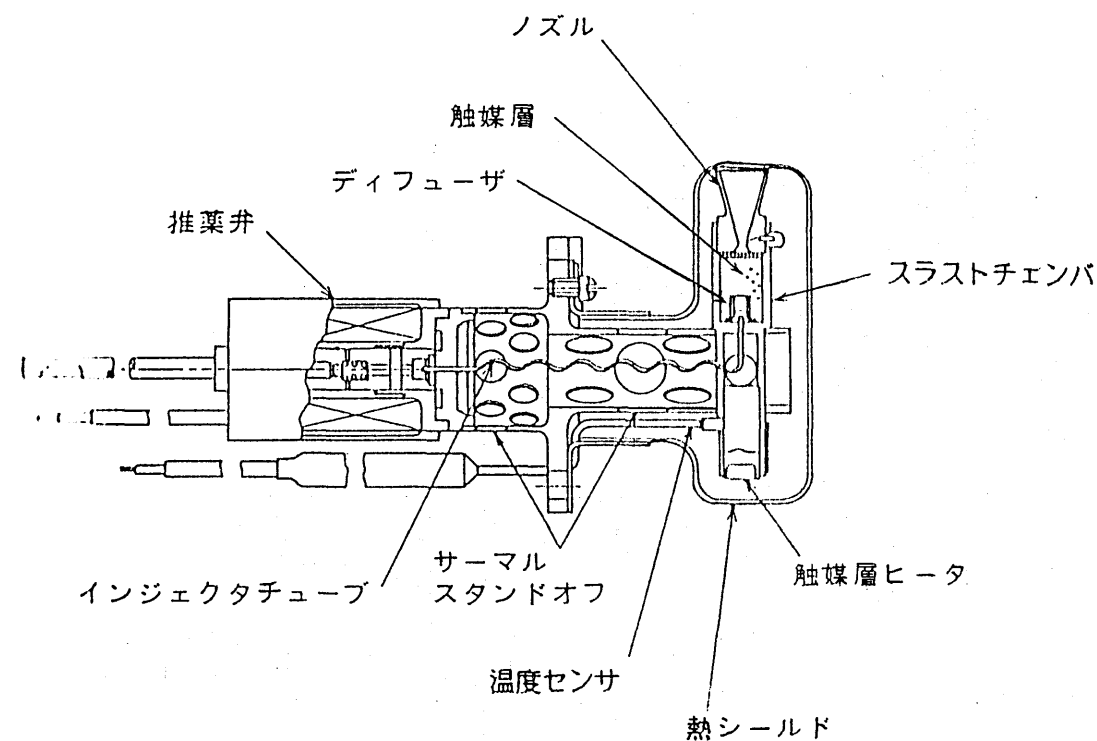
図 5 低推力スラストの概略図

図5に低推力スラスタの概略図、図6にスラスタの電磁弁の構造を示す。通常、プランジャはスプリングにより押されているが、姿勢制御系からの噴射信号がくると、ソレノイドに電流が流れプランジャが移動し開状態になり、噴射信号がなくなるとソレノイドに流れていた電流がなくなり、スプリングによってプランジャが移動し閉状態になる。異常発生後の動作状況から、異常の原因となった異物はすでに下流に流れ去っているものと考えられる。

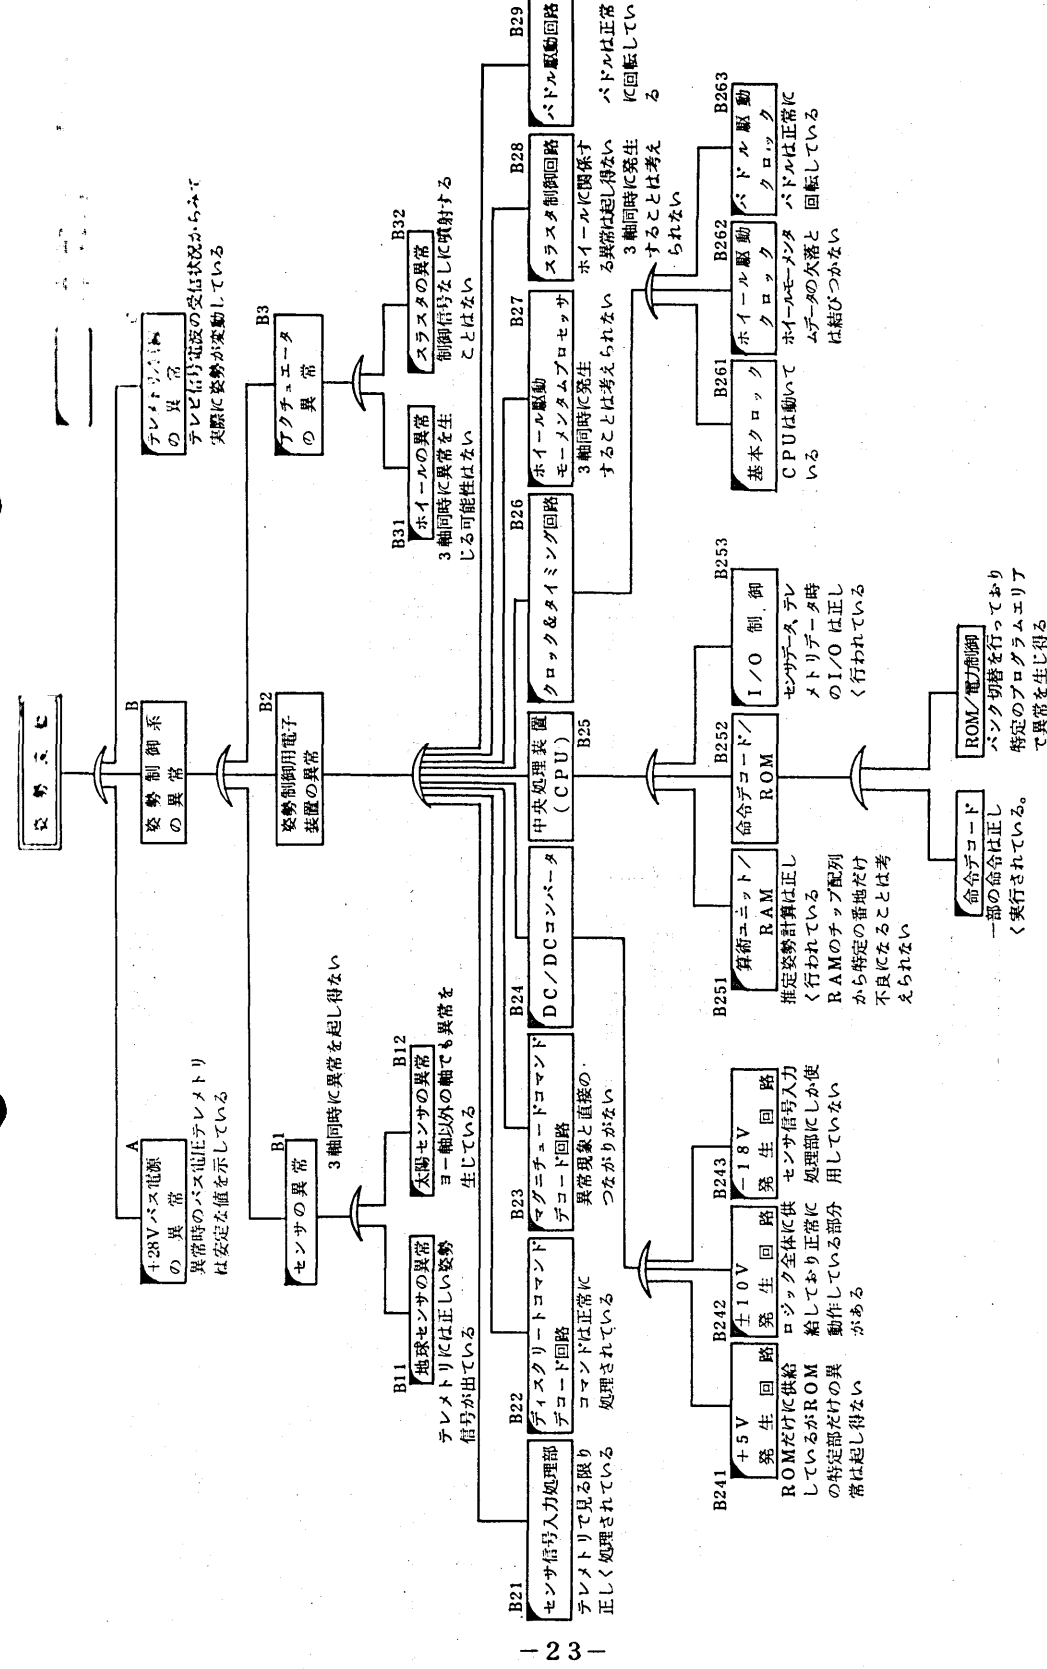
図 8 故障要因解析図

東経110度の静止軌道において、6月1日から6月3日にかけて微小な姿勢変動が検出されるようになった。6月3日夜には姿勢変動が増大したことから、姿勢制御用電子装置の制御動作に異常があると推定されたので、23時43分、この電子装置内の中央処理装置を主系から予備系に切り替えた。その後三軸姿勢回復操作を行い、6月4日1時15分頃には、通常の姿勢制御が行われるようになった。その後は、予備系の中央処理装置を用いて正常な姿勢制御が行われている。

異常現象発生時のテレメトリデータに基づく解析により、故障要因解析（FTA）を用いて不具合箇所を推定した（図8）。この結果、最も可能性のある不具合箇所は、姿勢制御系の姿勢制御用電子装置内の中央処理装置であり、さらには中央処理装置の中のROM（ROM: Read Only Memory）／電力制御部であるものと推定される（図9）。

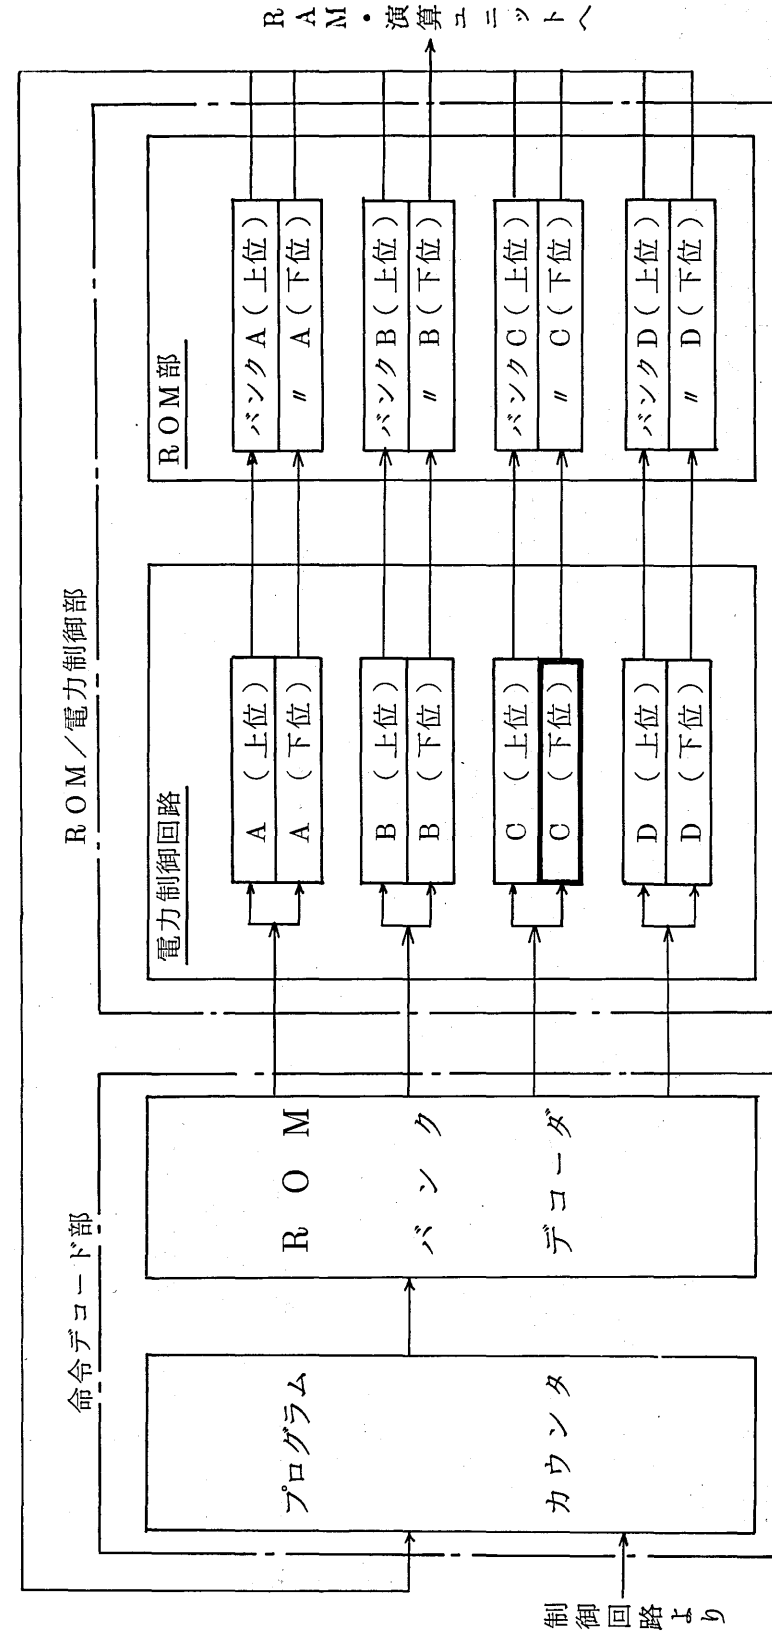
図 10 ROM/電力制御部の構成

ROM／電力制御部は、図10に示すようにROM部及び電力制御回路から構成されている。

異常時のテレメトリデータを解析した結果、スラスト駆動、ホイール駆動信号を出力するバンクCの下位16ビットに記されているジャンプ先などの数値は、いずれもビット"1"が立っており、間欠的に異常な値を示している。これらのことから、ROM/電力制御部のバンクCの下位16ビット分に対応する電力制御回路が間欠的に動作不良を起こし、ROMの出力が異常値となって中央処理装置の処理シーケンスに異常をきたし、衛星の姿勢変動を生じものと推定される。

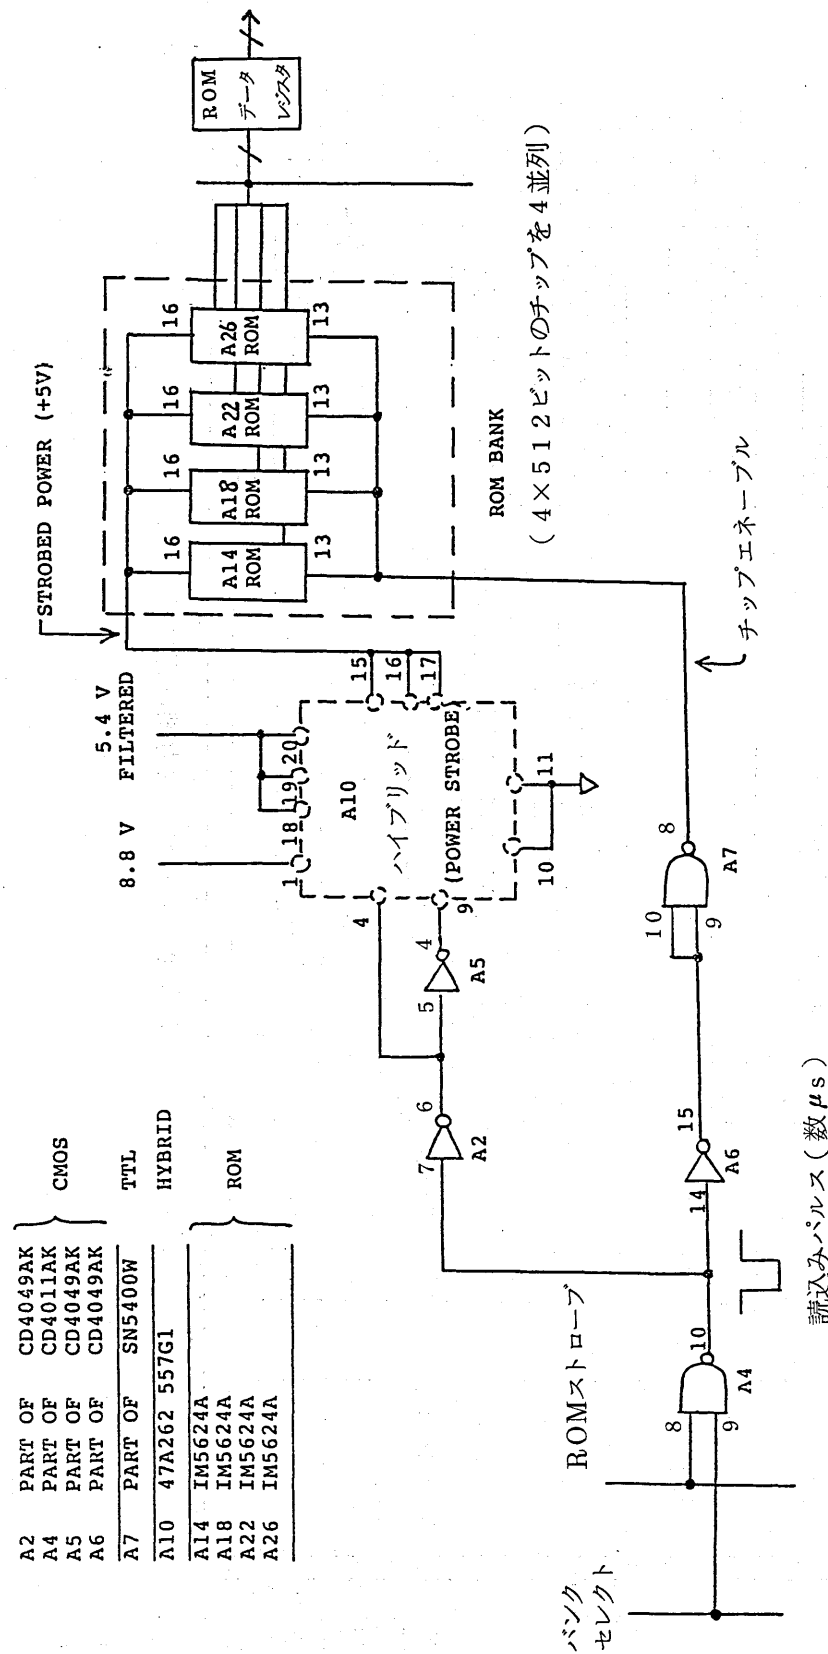
図 1 1 ROM/電力制御部回路図 (1バンク中の16ビット分の構成を示す。)

ROM/電力制御回路を図11に示す。この回路の動作不良の原因としては、ROMへの電源が正常に印加されない場合と、チップエネーブル信号が正常に印加されない場合があり、これらの各場合について、回路の構成部品(ハイブリッドIC、ロジックIC、プリント基板、または、はんだ付等)が、オープン、ショートあるいは特性変化(リーク増)を起こしたものと考えられる。

このように、今回の主系中央処理装置の不具合については、設計、製造過程、品質管理、試験及び使用環境に関して特に問題と成り得るものは認められないことから、ROM／電力制御回路を構成するいずれかの部品に偶発的に故障が発生したものと推定せざるを得ない。このような故障の発生に対処するため、BS-2bでは主要コンポーネントを冗長構成とし、信頼度の向上を図っており、今回、中央処理装置を予備系に切り替えることで運用上の支障は生じていない。

今後は、同種の不具合の発生確率をより小さくするために、試験方法等についてより一層の検討を行うことが望ましい。
