スペースシャトル再設計固体ロケットモーター(DM-9)  
燃焼試験における異常について

昭和62年 1月13日  
研究開発局宇宙国際課

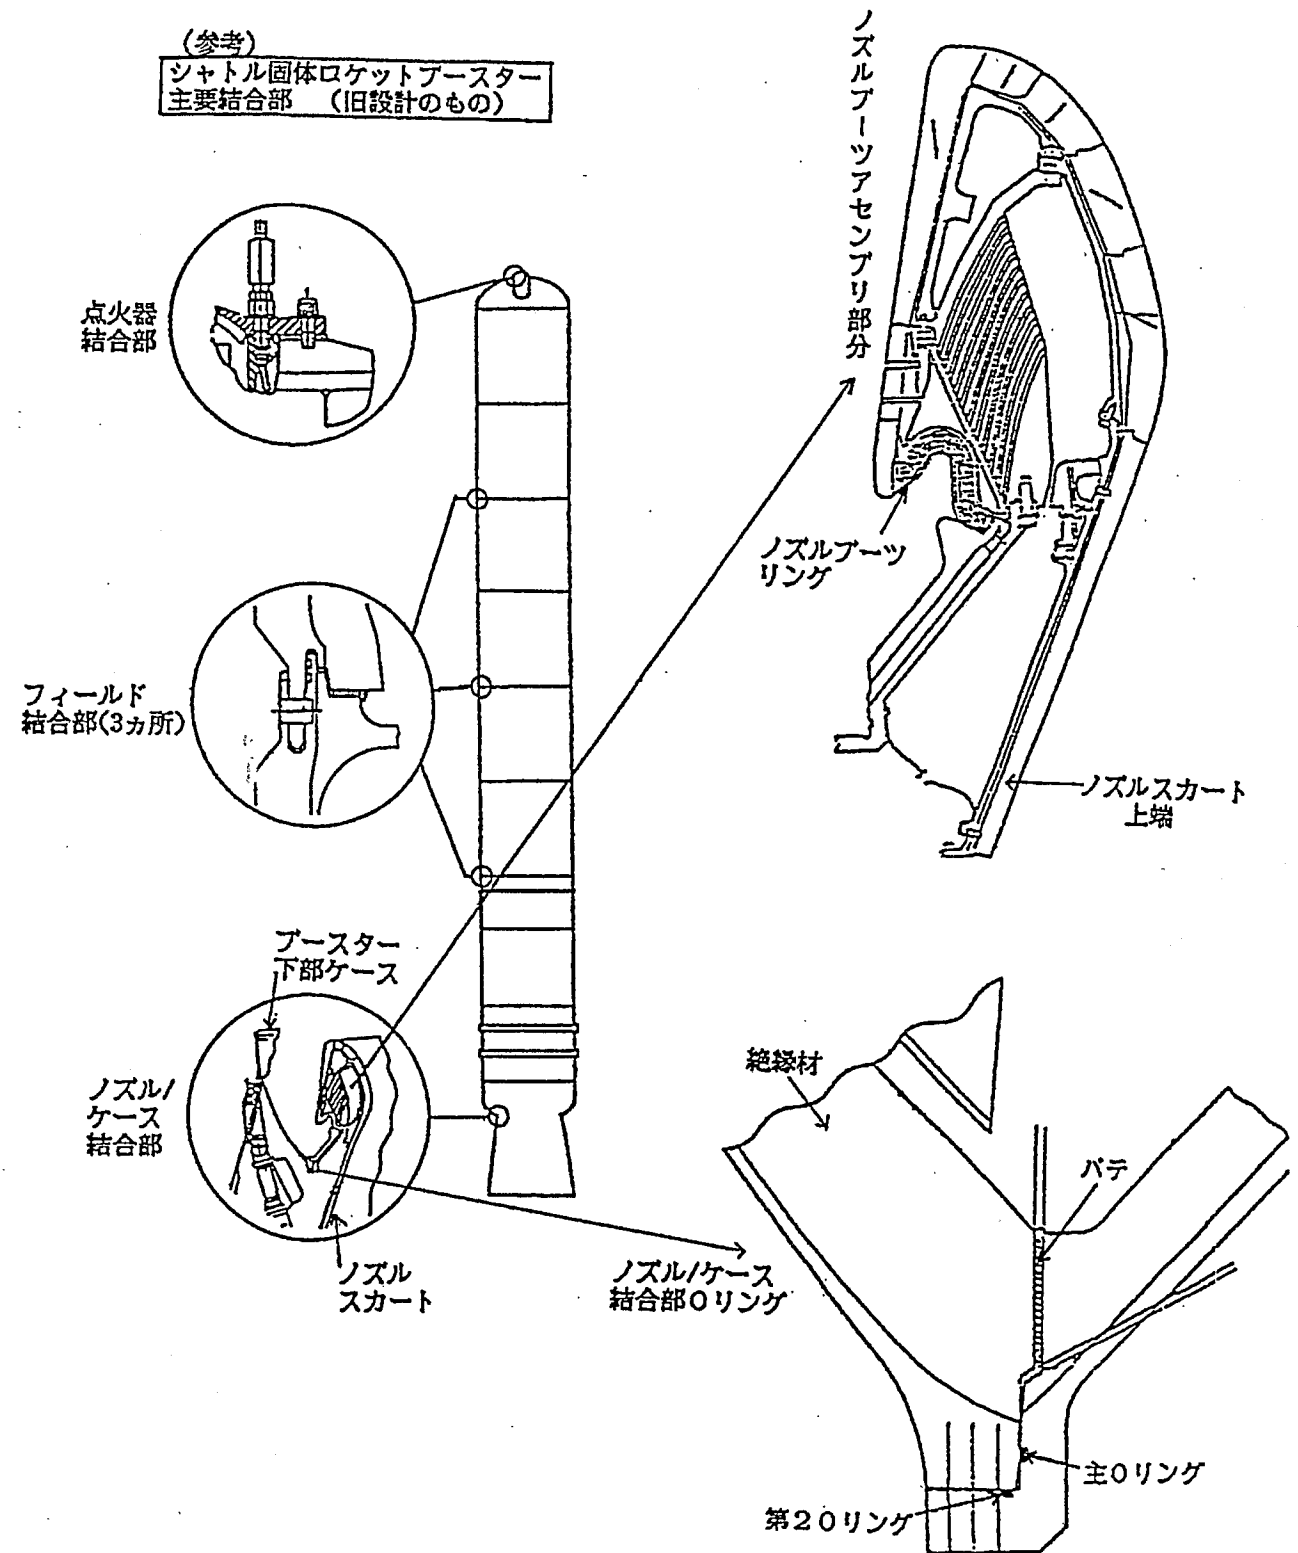
(2) 異常があったのは、ブースター下部にあるノズルのアウター・ブーツ・リングと呼ばれるカーボンフェノール系の材料により組成され

ている部分で、ノズルを可動弾性ブーツにつなぎとめるとともに、スイベルメカニズムの部分から熱から保護するための機能を有している。ノズルからケース内の支持部に外側に折り曲げるようにして懸けられた先端部とケース(ブースター外郭)側との接続部にあたる。(別図参照)

燃焼試験終了後における当初の考察においては、良好な試験結果が得られていたが、同モデルの消熱後にモータ内を点検したところアウター・ブーツ・リングの円周部が約160度にわたって欠落していた。

- ① DM-9のブーツリングの欠陥の原因究明は、なお2～3週間を要する。
- ② 昨年8月の時点で、ノズル部の設計については従来設計に余裕度を増したDM-8タイプのもとの新規設計のDM-9タイプの2つについて並行試験することとしていた。その時点では、より大きな余裕度を持ったDM-9タイプの方が優れていると判断され、そのためDM-9以降のテストモーター及び飛行用モーターは、DM-9タイプとしていたが、試験結果が良くなかった。DM-9のブーツリングの破壊は、燃焼試験後、ジンバルを最大角度7°まで振らせた1～2秒後にそのストレスによって引き起こされたものと現時点では判断している。
- ③ 今回の欠陥部分を含むノズル部の設計は、DM-8のノズルモデルにさらに余裕度を加えたものに変更することを前提に今後のテストモデル及び飛行モデルの準備を進めるが、その最終決定は、DM-8のノズル設計の詳細検討が終了する2～3週間後となる。
