通信衛星 3 号-b (CS-3b) の打上げ結果の評価及び  
放送衛星 2 号-b (BS-2b) のテレメトリ・エンコーダ  
の作動状況について (報告)

平成元年 2 月

宇宙開発委員会 第四部会

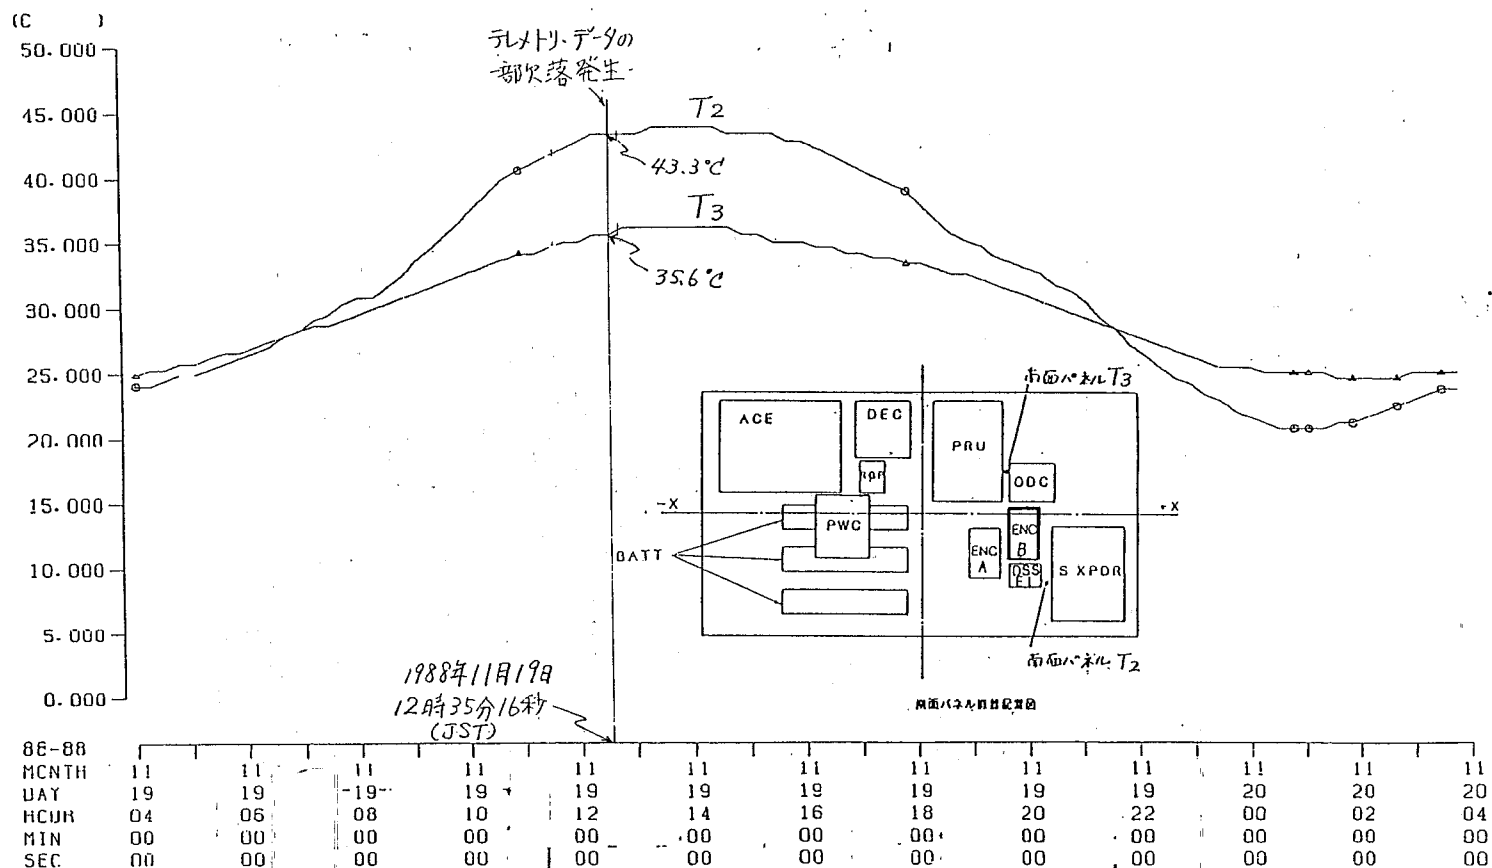
図8 南面パネルの温度データ (BS-2b)

温度：T2：43.3℃、T3：35.6℃ (図8参照)

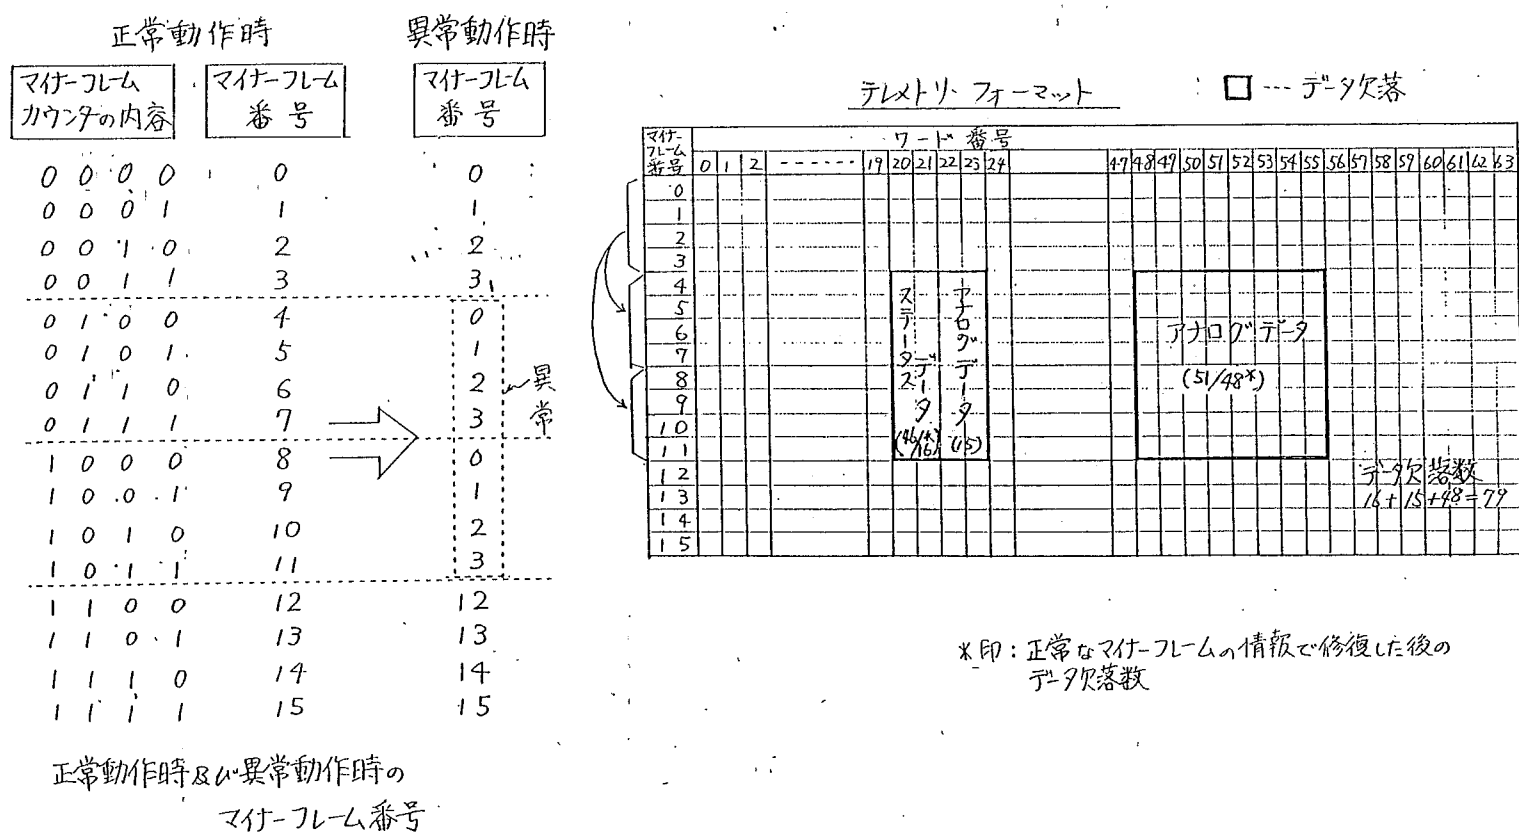
図9 異常時のマイナーフレーム番号とデータ取得不能領域

欠落データ数：バイレベル・データ 171項目中16項目  
アナログ・データ 151項目中63項目  
(合計 79項目)

マイナーフレーム番号が異常値を示している時、異常なマイナーフレーム番号に対応するテレメトリ・データが取得されている。このため、マイナーフレーム番号4～11に対応するテレメトリ・データ130項目が欠落する状態となっているが、この内51項目が正常に送られているマイナーフレーム中のスペア領域に重複して送られているため、実質的な欠落テレメトリ・データは、全テレメトリ・データ377項目中79項目である。異常時のマイナーフレーム番号及びデータ取得不能な領域を図9に示す。

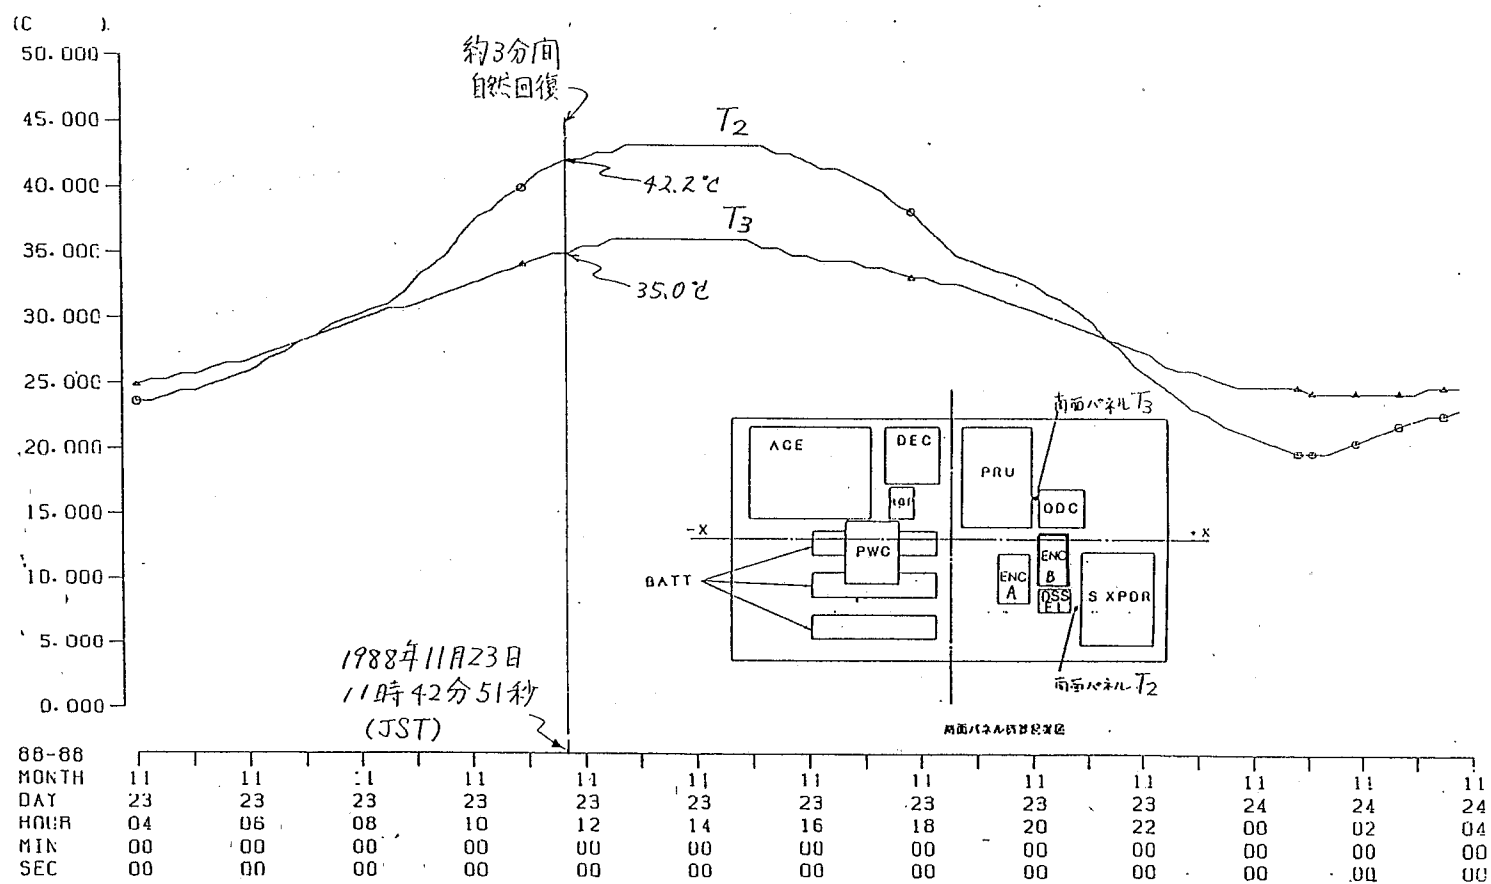
図10 後面パネルの温度データ (BS-2b)

温度：T2：42.2℃、T3：35.0℃ (図1.0参照)

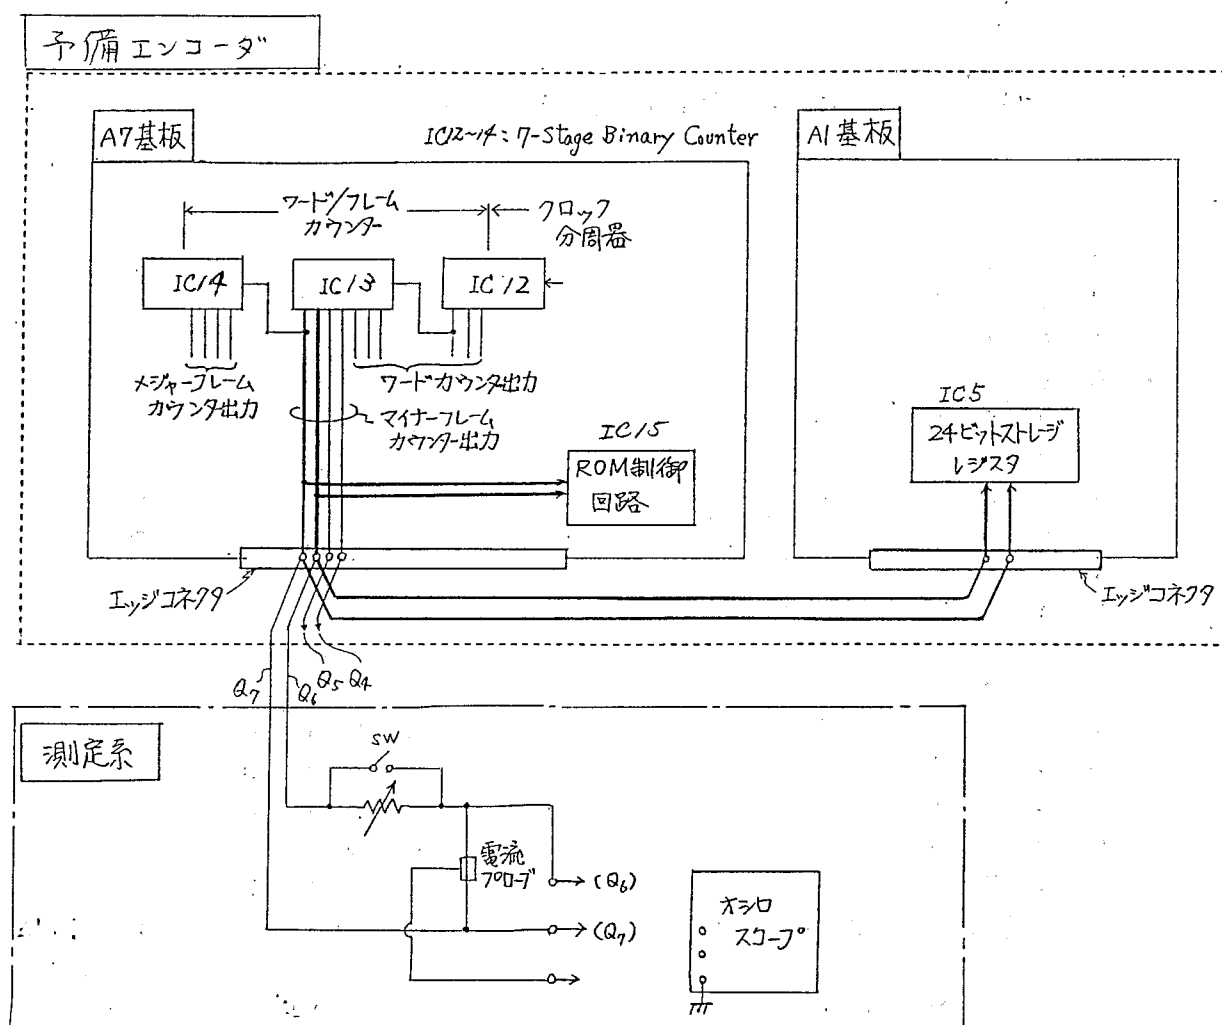
図12 予備エンコーダを用いた実験構成図

再現実験の構成は図12に示すとおりである。図の回路において、マイナーフレームカウンタ上位2ビットの出力回路系をショート状態に徐々に近づけたところ、抵抗値が1~1.2 k $\Omega$ 以下のときに今回の不具合と同様の現象が発生することが確認された。

このことから、BS-2bのB系テレメトリ・エンコーダに発生した不具合については、テレメトリ・エンコーダ内のマイナーフレームカウンタ上位2ビットの出力回路系がショート状態に至った結果、発生したものと推定される。

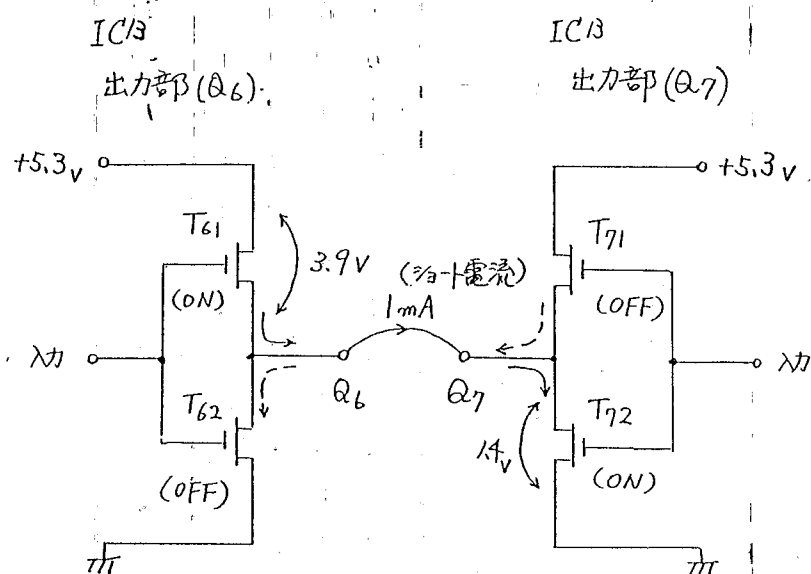
図13 IC出力部の消費電力

また、実験の結果、抵抗値を0 $\Omega$ としたときの電流値等は表4に示すとおりであり、このときのICの出力部の消費電力は、図13に示すとおり最大4 mW程度である。これに対し、最大定格電力は周囲温度が-55~+125 $^{\circ}\text{C}$ において100 mWであることから、十分な余裕が認められ、消費電力によるストレスについては問題はないものと考えられる。なお、再現実験に使用したテレメトリ・エンコーダは、実験用中型放送衛星(BS)のPFM用に製作され、その後、BS-2のテレメトリシステムの機能試験用シミュレータ内蔵エンコーダの予備として用意されていたもの(以下「予備エンコーダ」という。)であり、BS-2のエンコーダと設計は同一である。

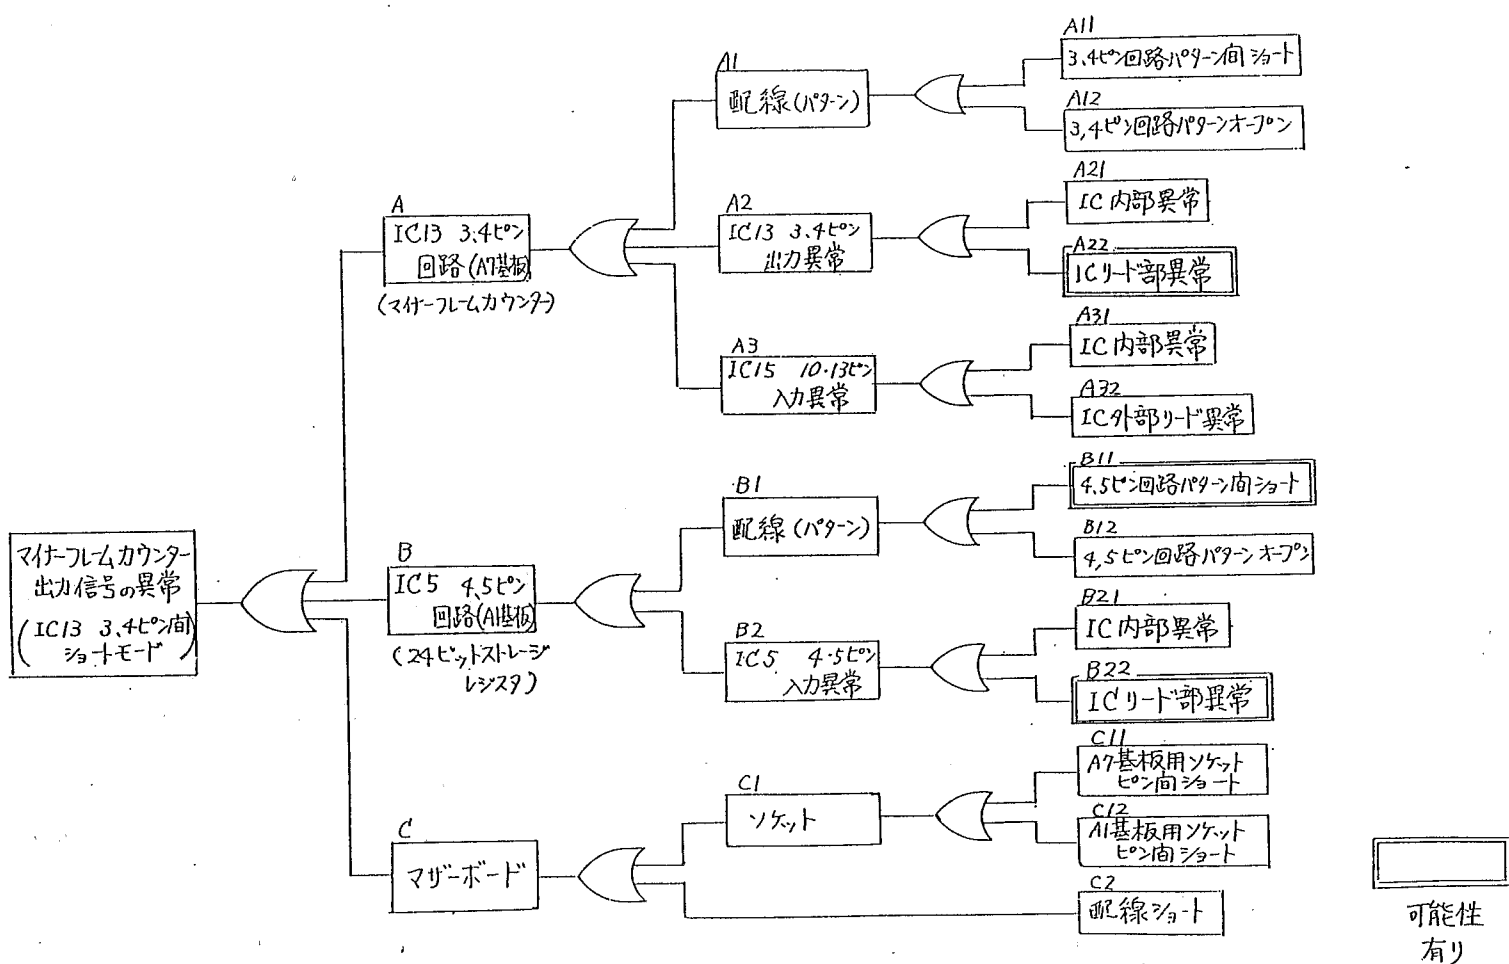
図14 BS-2bテレメトリ・エンコーダ (B系) 不具合に関するFTA

推定された不具合部位における故障要因として考えられる全ての項目を分類整理したもの(故障要因分析(FTA))を図14及び表5に示す。このうち、回路がオープンとなる故障要因については、その故障要因では不具合の現象が説明できないため、可能性は考えられない。それ以外の故障要因に

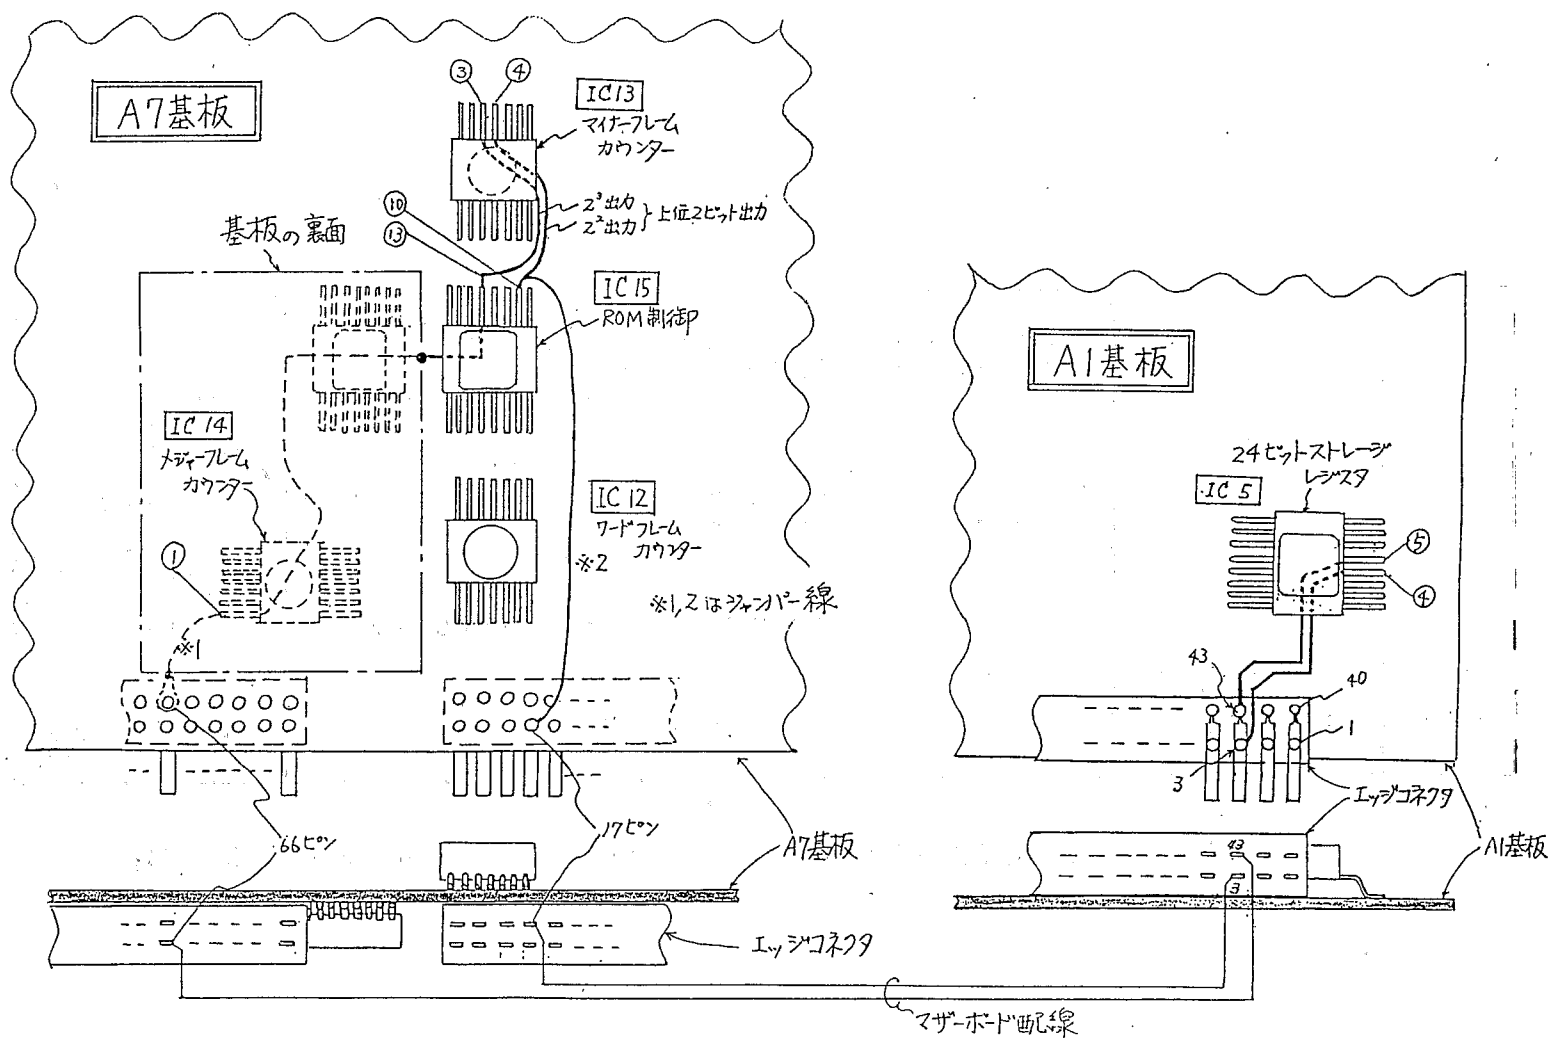
図15 マイナーフレームカウンタ上位2ビット出力回路系

以上から、ROM及び24ビットストレージレジスタを共通制御しているワード/フレームカウンタの出力回路系のうち、マイナーフレームカウンタ上位2ビットの出力回路系に不具合が発生したものと推定される。

基板のプリント配線のうち、推定された不具合部位の範囲内にあるのは、図15に示すとおりである。予備エンコードに関する顕微鏡（40倍）及びX線撮影による詳細な調査の結果、目視不可能なIC下部及び基板とエッジコネクタ間以外の部分については、配線間隔、異物等に関し、問題点では認められなかった。なお、基板の材質はガラスエポキシ樹脂である。

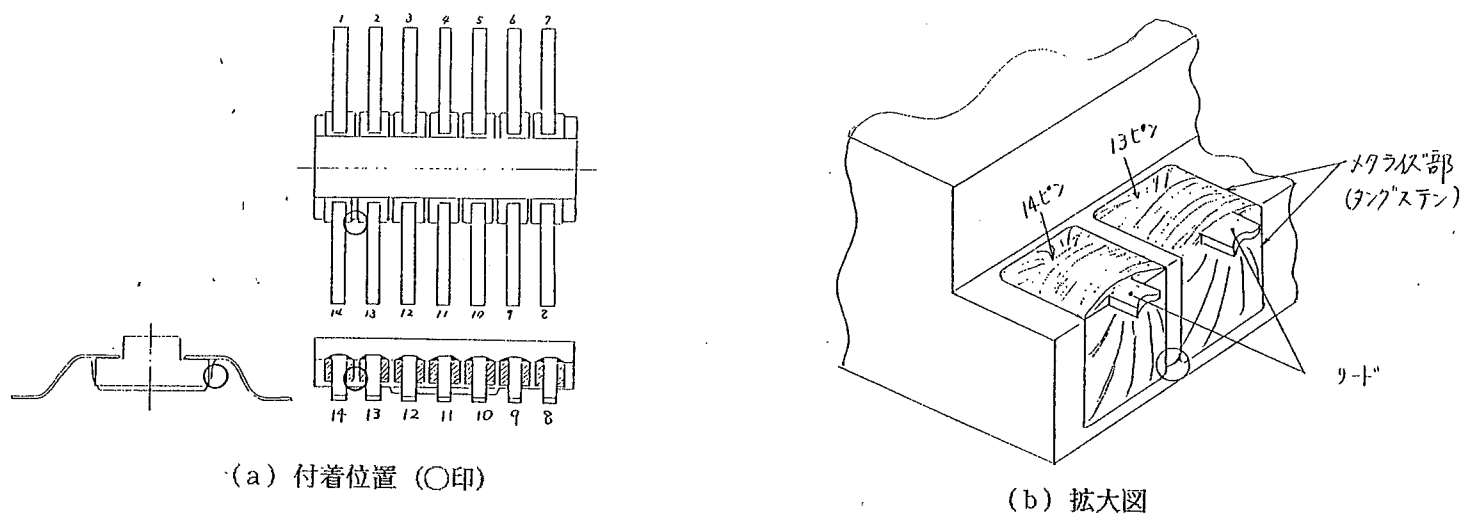
図16 ICに付着した導電性物質の例

(i) リード部（リード及びメタライズ部）  
例えばICのリード部近傍に導電性物質があった場合、例えばマイグレーション（17ページ脚注参照）が発生しショート状態に至る可能性が考えられることから、国内に保有している予備エンコードのIC（1974～1975年製造）について、メタライズ部（リード取付部）の顕微鏡（40倍）による検査を行った。この結果、ICのメタライズ部近傍に微小な異物が発見された。

このうちの1例は図16に示すとおりである。ICの13、14ピン間が異物によりショート状態となっており、X線マイクロアナライザ分析の結果、この異物はタングステンと認められた。（但し、このICでは、13ピンが空ピンのため、動作は正常である。）他の例としては、メタライズ部と金属リッド間又は隣接するメタライズ部間に異物が点状に連なっているものがあり、成分を分析したところ、タングステンが認められた。

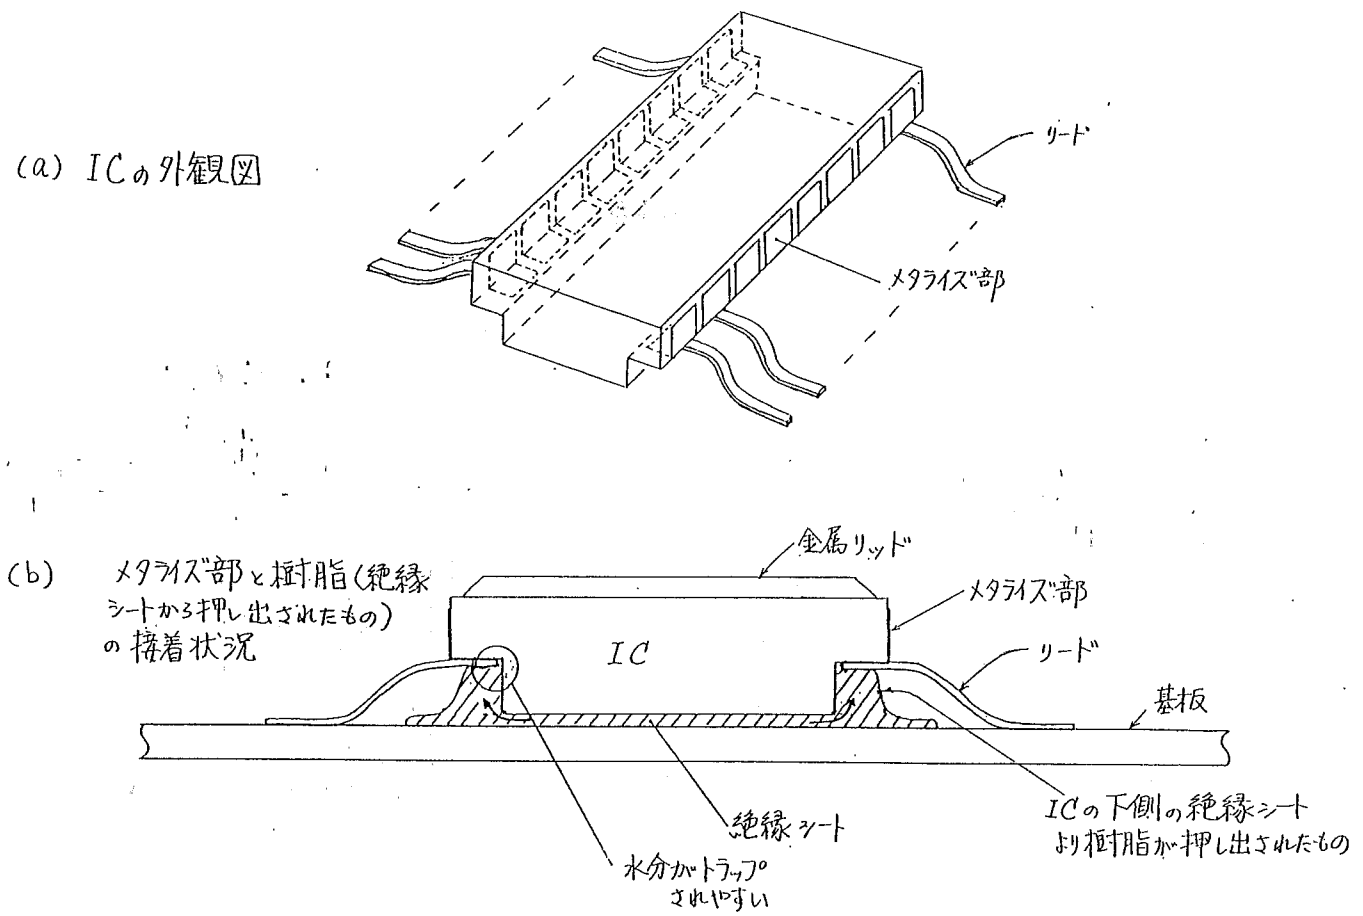
図17 ICメタライズ部と樹脂の接着状況

IC5は、図17のとおり、金属リードが基板に対して反対側に向けられて取り付けられている。ICと絶縁シートの接着状況は、同図(b)のとおりであり、絶縁シートがICにより圧迫を受けて樹脂が盛り上がりリード部まで達している。

この絶縁シートは、前述のとおり接着前は $-40^{\circ}\text{C}$ で保存されており、IC取付作業が短時間で行われたため低温の絶縁シートに空気中の水分が結露し、これがICのメタライズ部近傍にトラップされた可能性がある。ICの表面はセラミックのため凸凹しており、この部分に水分の結露した樹脂が接触した場合、この上からさらにIC全体がコーティングされるため、真空中においてもトラップされた水分が蒸発しにくい。また、絶縁シートそのものに混合不良等によって電解質が含まれていたことも考えられる。

ICのメタライズ部は $0.3\text{ mm}$ の間隔が確保されているため上記の条件のみでは不具合の発生は考え難いが、これに加えてメタライズ部近傍に導電性物質が付着していれば実質的な間隔が狭まり、ここに電圧が印加されれば、例えばマイグレーションが発生し得ると考えられる。

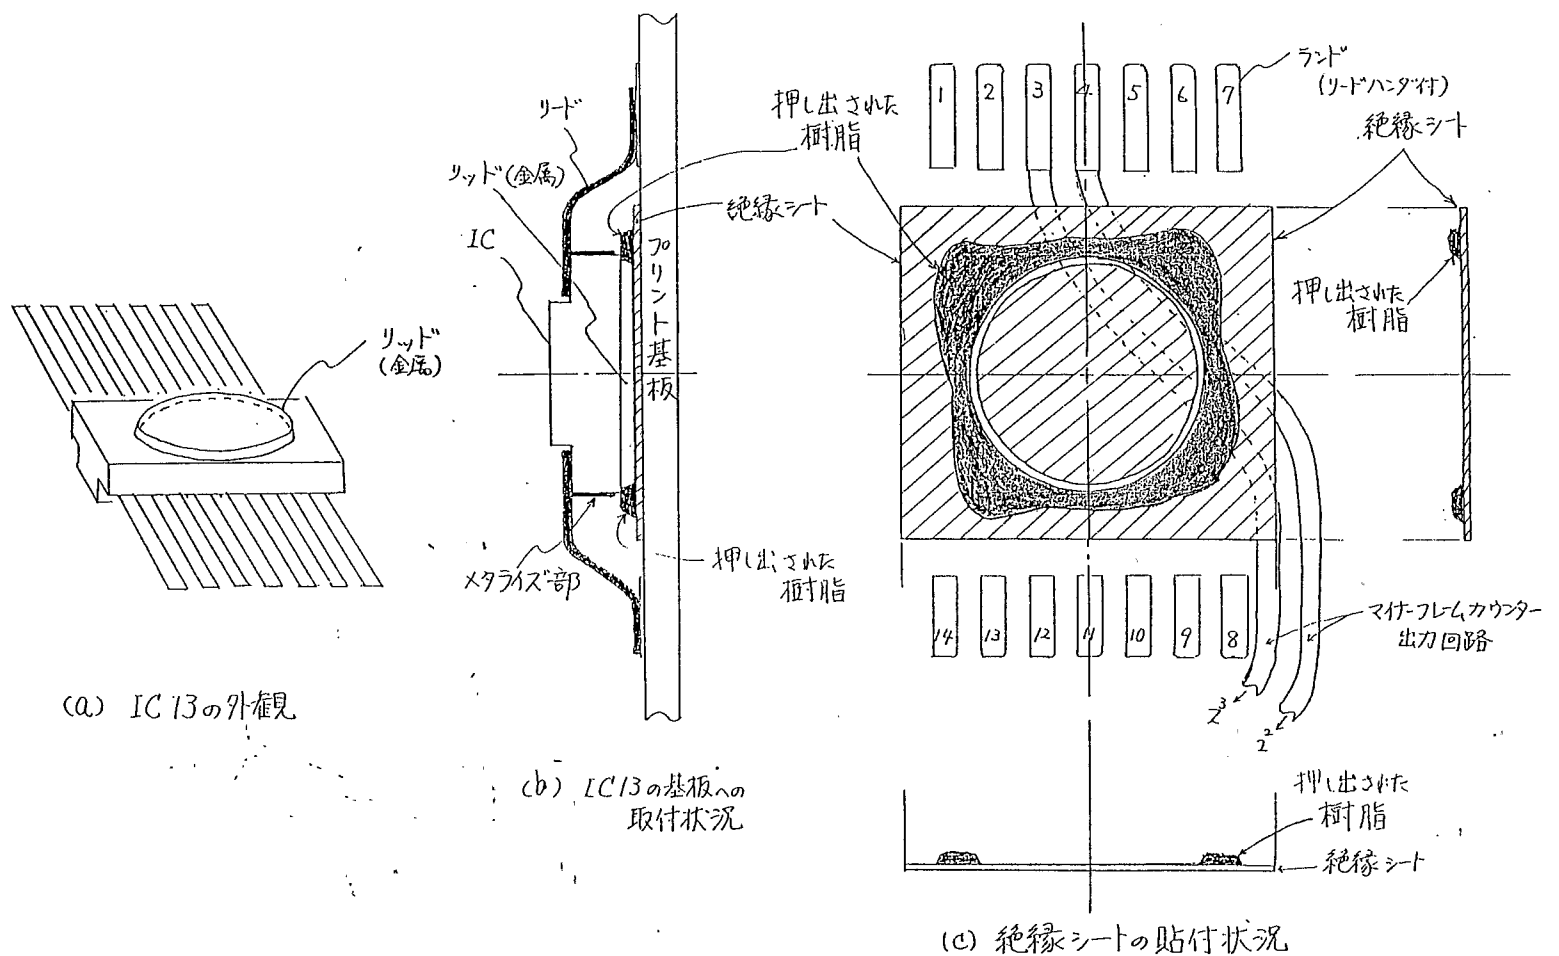
図18 IC13の取付け及び絶縁シートの貼付状況

図15のとおり、IC13は金属リッドが基板側となるように取り付けられており、金属リッドの下を通っているプリント配線との絶縁のため、絶縁シートが使用されている。絶縁シートの貼付状況は、図18に示すとおりである。

この部分でショートが発生する可能性としては、金属リッドと各配線間のショート及び配線間のショートがあるが、前者についてはガラス繊維があること、また、後者については配線間隔が十分あることから、ショートの発生は考え難い。したがって、IC13下部のプリント配線に不具合の発生した可能性は考え難い。

図18のとおり、IC13は金属リードが基板側に向けて取り付けられている。この取付方法の場合、ICのリード部は同図(b)にあるとおり直接コーティングされることとなるが、仮にコーティングによって水分がトラップされてもコーティング材のみでは水分は真空中では早期に蒸発するため、メタライズ部に導電性物質が付着していたとしても、

しかしながら、図18のとおりICの圧迫によって樹脂が押し出されメタライズ部に接触又は極めて近接し、そこに水分がトラップされ、さらにメタライズ部間に導電性物質が付着していたこと等が重なり、例えばマイグレーションが発生した可能性は考えられる。

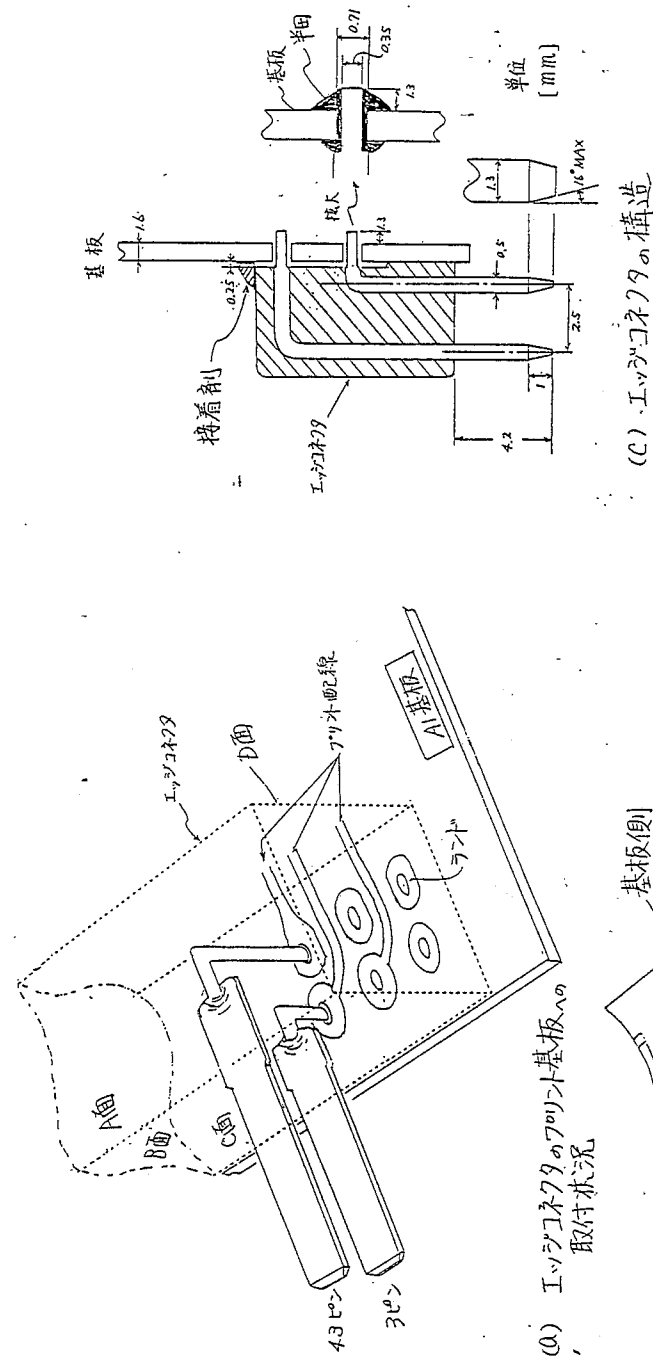
図19 エッジコネクタの基板への取付状況

間が隣接している。この部分は目視調査ができない構造のため、予備エンコーダを用いてX線撮影等の詳細調査を行った。この部分の状況は図19に示すとおりである。半田付けの際に使用されるフラックスは、残留すると腐食によるショート等の発生の原因となるため、フラックスの洗浄用に、3、4、3ピン間の部分に深さ0.25mmの溝が凹状に切られている。

予備エンコーダによる調査の結果、エッジコネクタ取付部のプリント配線は適正に製作されていること、半田付けは適正であること、残留フラックスは存在しないことが判明したが、図19(c)に示すとおりフラックス洗浄用の溝と基板の間隔が狭いことから、BS-2bのエンコーダについてはフラックスの洗浄が不十分であった可能性は残されている。

また、エッジコネクタについては、フラックス洗浄度等の試験結果によれば不具合に結びつく点は見出せなかったが、フラックス洗浄用の溝が狭いことから、残留フラックスによる不具合も、可能性は否定できない。

放送衛星3号(BS-3)をはじめとする他の実用衛星においては、①については、ICの固定には低温保管の絶縁シート等の材料は使用しておらず、ポリウレタン材を用いた一般的な作業工程によるフォーミングを行っていること、②については、コネクタは、同様なエッジコネクタではなく取付け後に十分な洗浄、目視検査のできる構造のものを使用していることから、同様の不具合の発生する可能性はないものと考えられる。
