地球資源衛星 1 号 (JERS-1) の  
打上げ結果の評価について (報告)

宇宙開発委員会技術評価部会

地球資源衛星1号（JERS-1）の打上げ結果の評価について

平成4年11月13日  
宇宙開発委員会技術評価部会

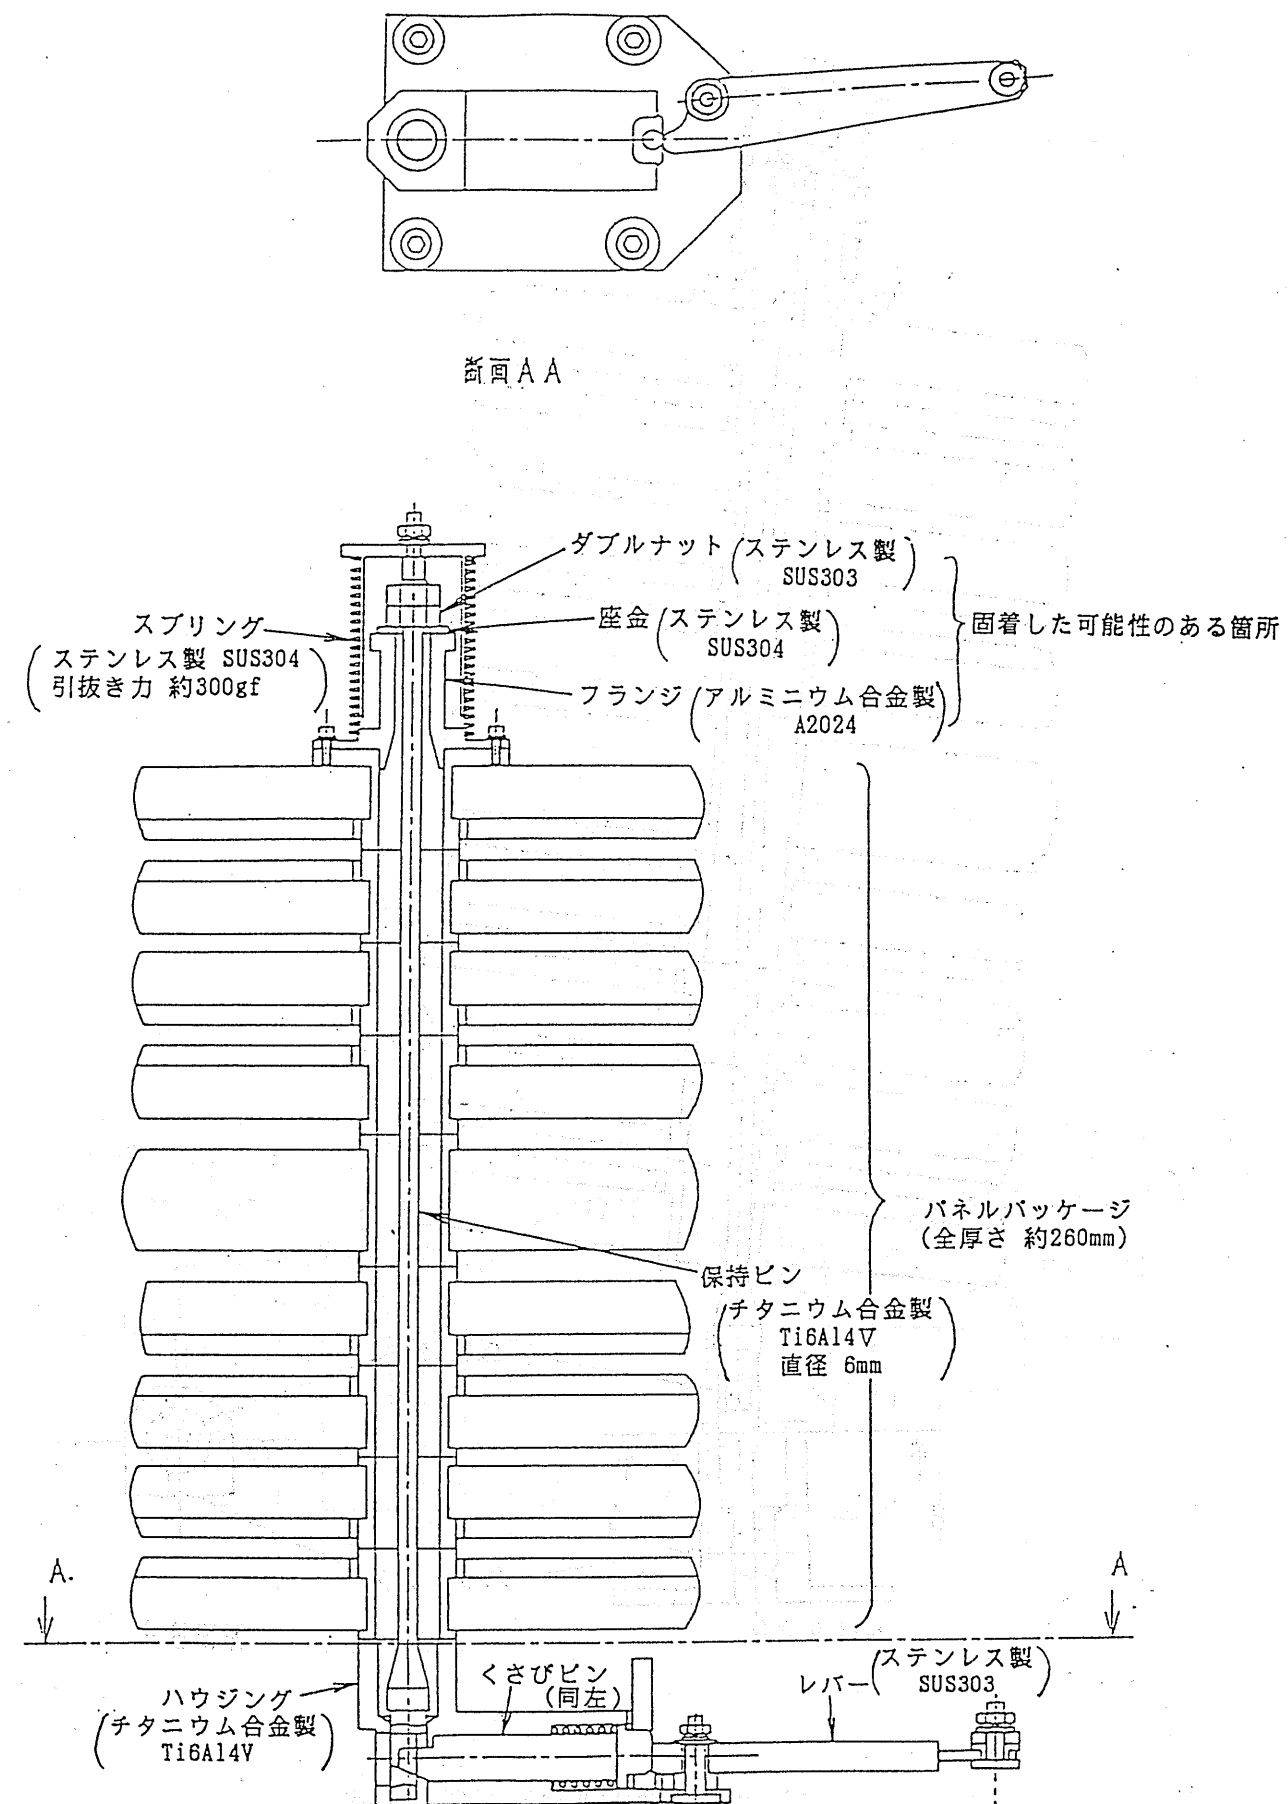
図5 アンテナ保持機構の構造 (開放前保持状態)

保持機構 (図5) は、開放前の保持状態ではハウジング内で保持ピン下部にくさびピンが嵌合した状態にある。また保持ピン上部には保持ピン引き抜き用のスプリングとダブルナットが組み込まれていて、パネルパッケージを衛星構体に固定している。

分離が必要となるような締結部分には、分離を促進あるいは容易にする方法、例えば皿ばねを組み込む、固着や食い込みが起きにくい材料の組合せにする、固着や食い込みが起きにくい表面処理を施す等について設計時に考慮して適切な対策を講じる必要がある。

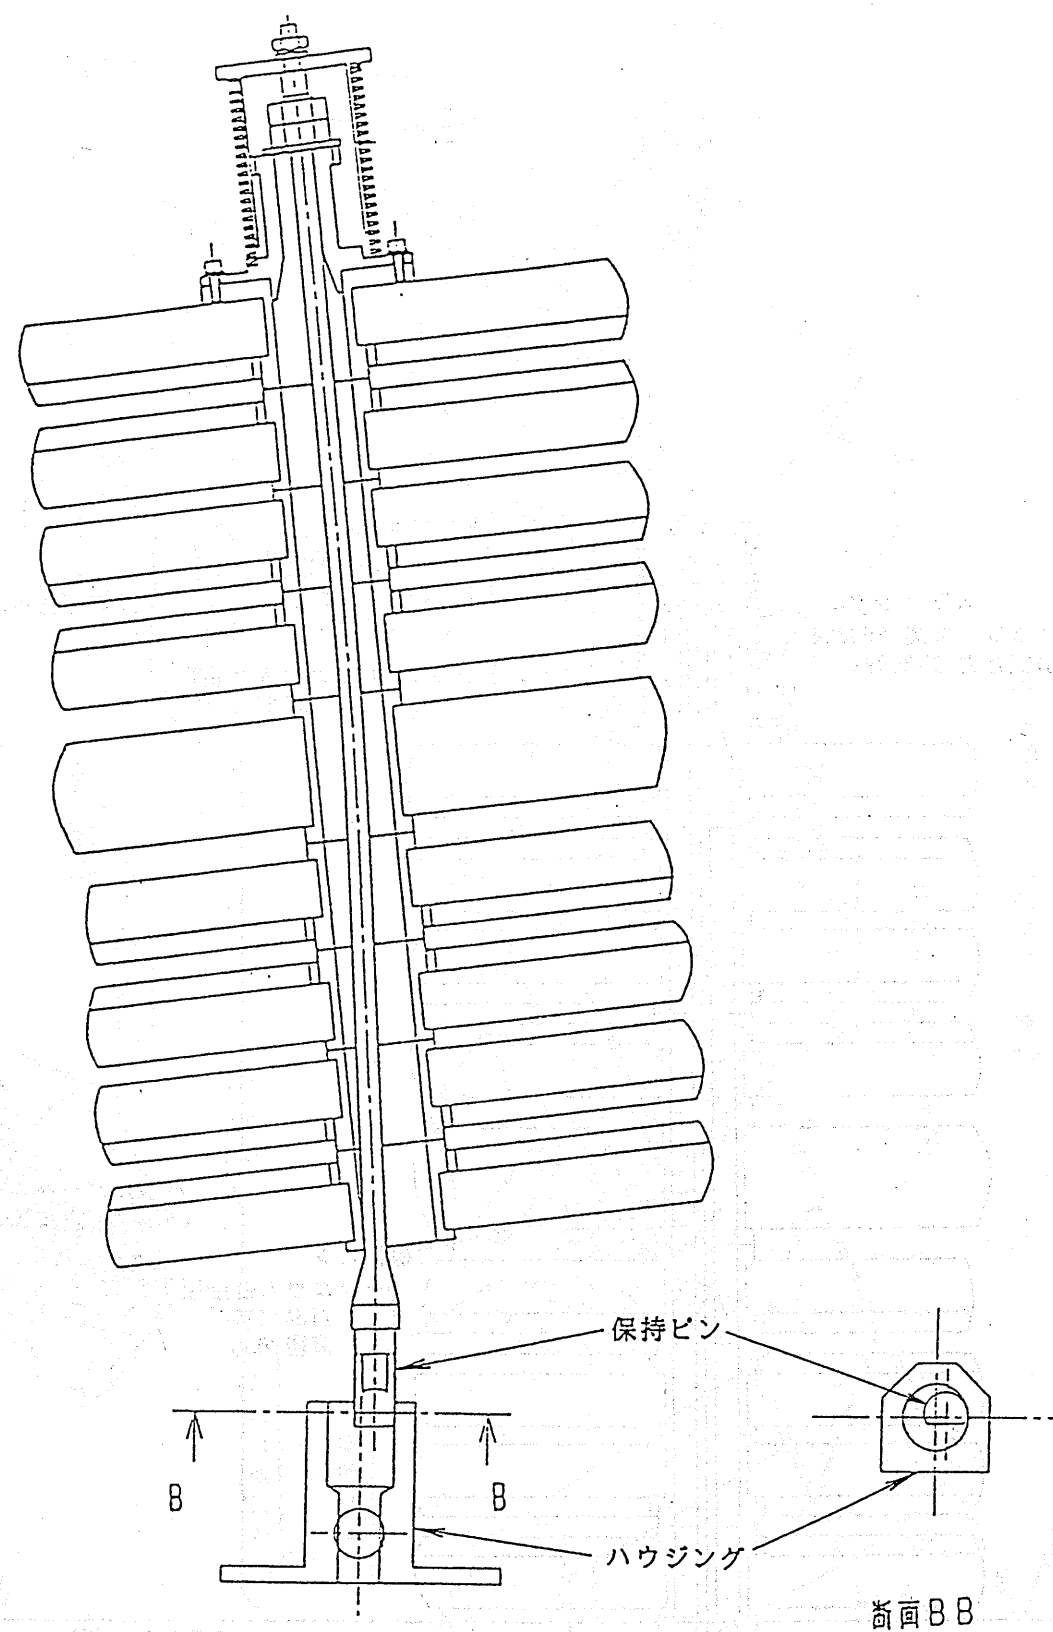
図6 保持ピンとハウジングの引っかかりモード

今回の不具合は、くさびピンが引き抜かれた後、ヒンジ部近傍の1～2本の保持ピンが完全に引き抜かれる前にアンテナパネルパッケージが90度展開動作を開始し、保持ピンがハウジングの内壁に引っかかり (図6)、展開動作が途中停止したものと推定された。

保持ピンが完全に引き抜かれなかった原因として、ダブルナットと座金及びフランジの固着が考えられる。固着の原因としてトルクマーカによる接着、水分等による固着、同種金属の固着・食い込み等があるが、打上げ前の検査データよりトルクマーカによる接着は否定でき、また水分等による固着は進入経路を考慮すると考えにくい。同種金属の固着はダブルナットと座金、食い込みは座金とフランジの組合せに発生する可能性があり、いずれもばねの引き抜き力 (300gf) を上回る固着力となる可能性がある。以上のことより、固着により一時的に保持ピン引き抜き力が低下し、保持ピンが完全に引き抜かれなかったものと推定された。

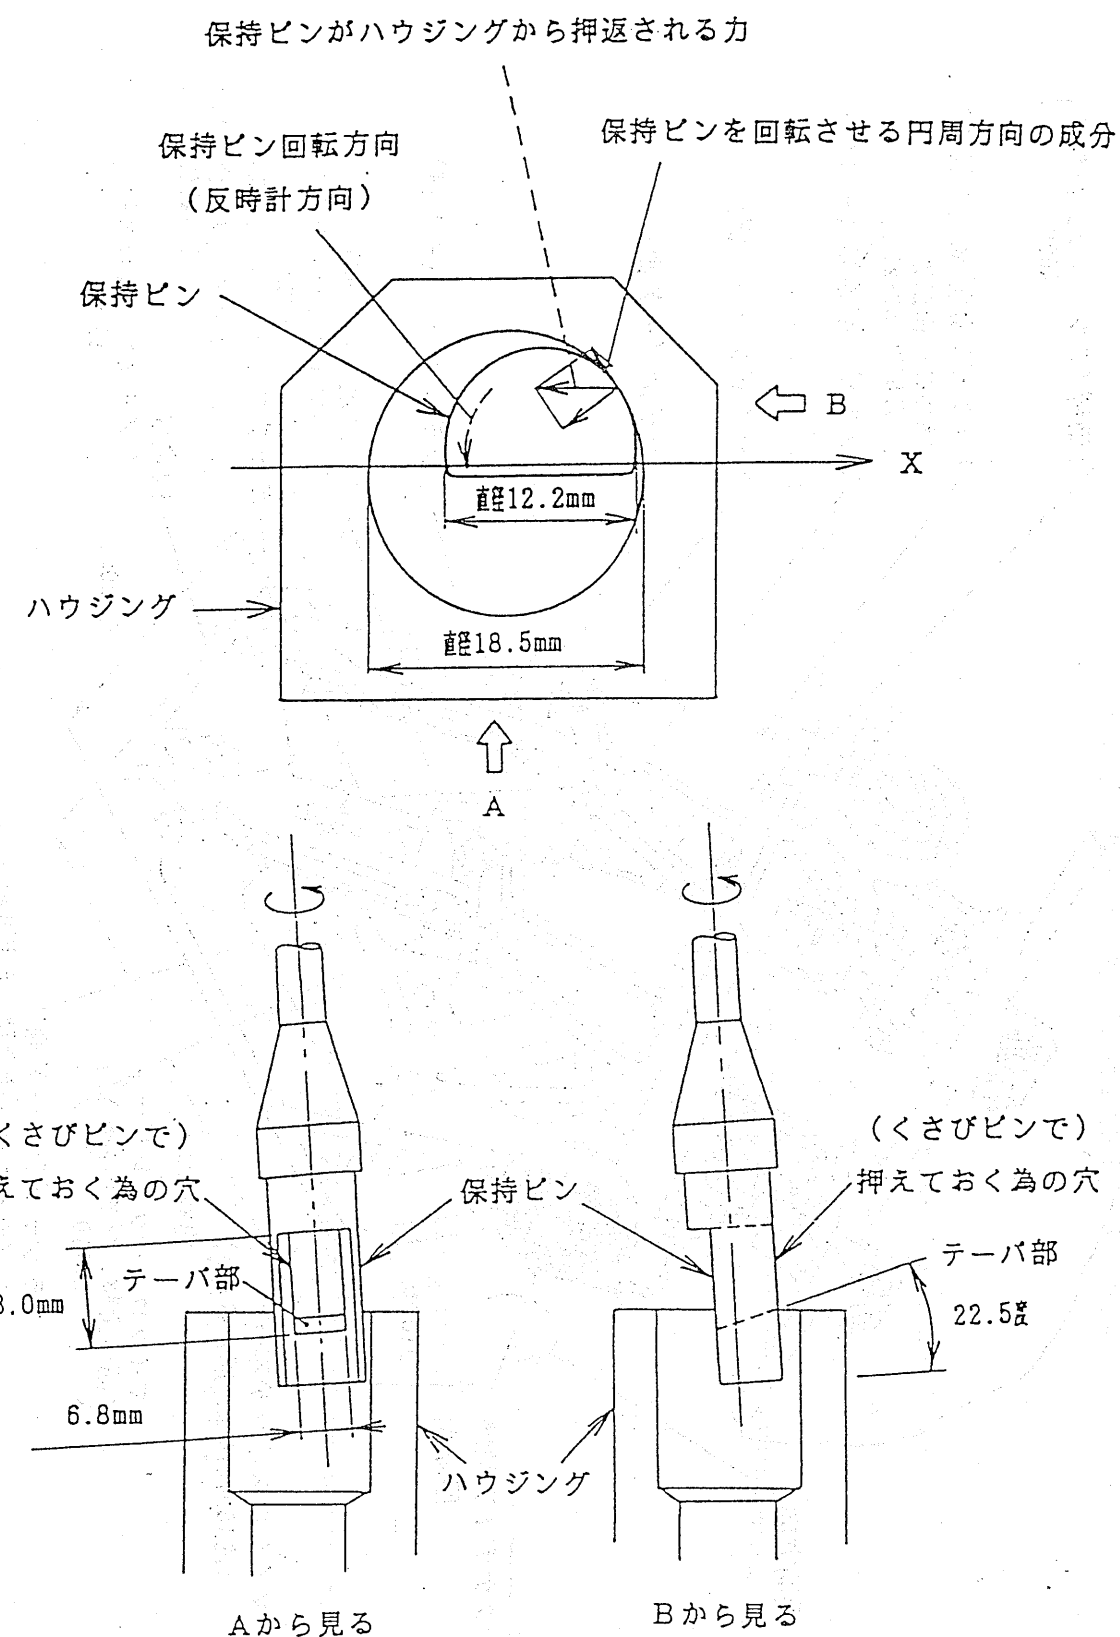
図7 保持ピン開放のメカニズム

ヌーバ及びアンテナパネル部への太陽光の熱入力などにより、ハウジング内壁に干渉している保持ピンが徐々に回転して開放に至ったもの（図7）と推定された。

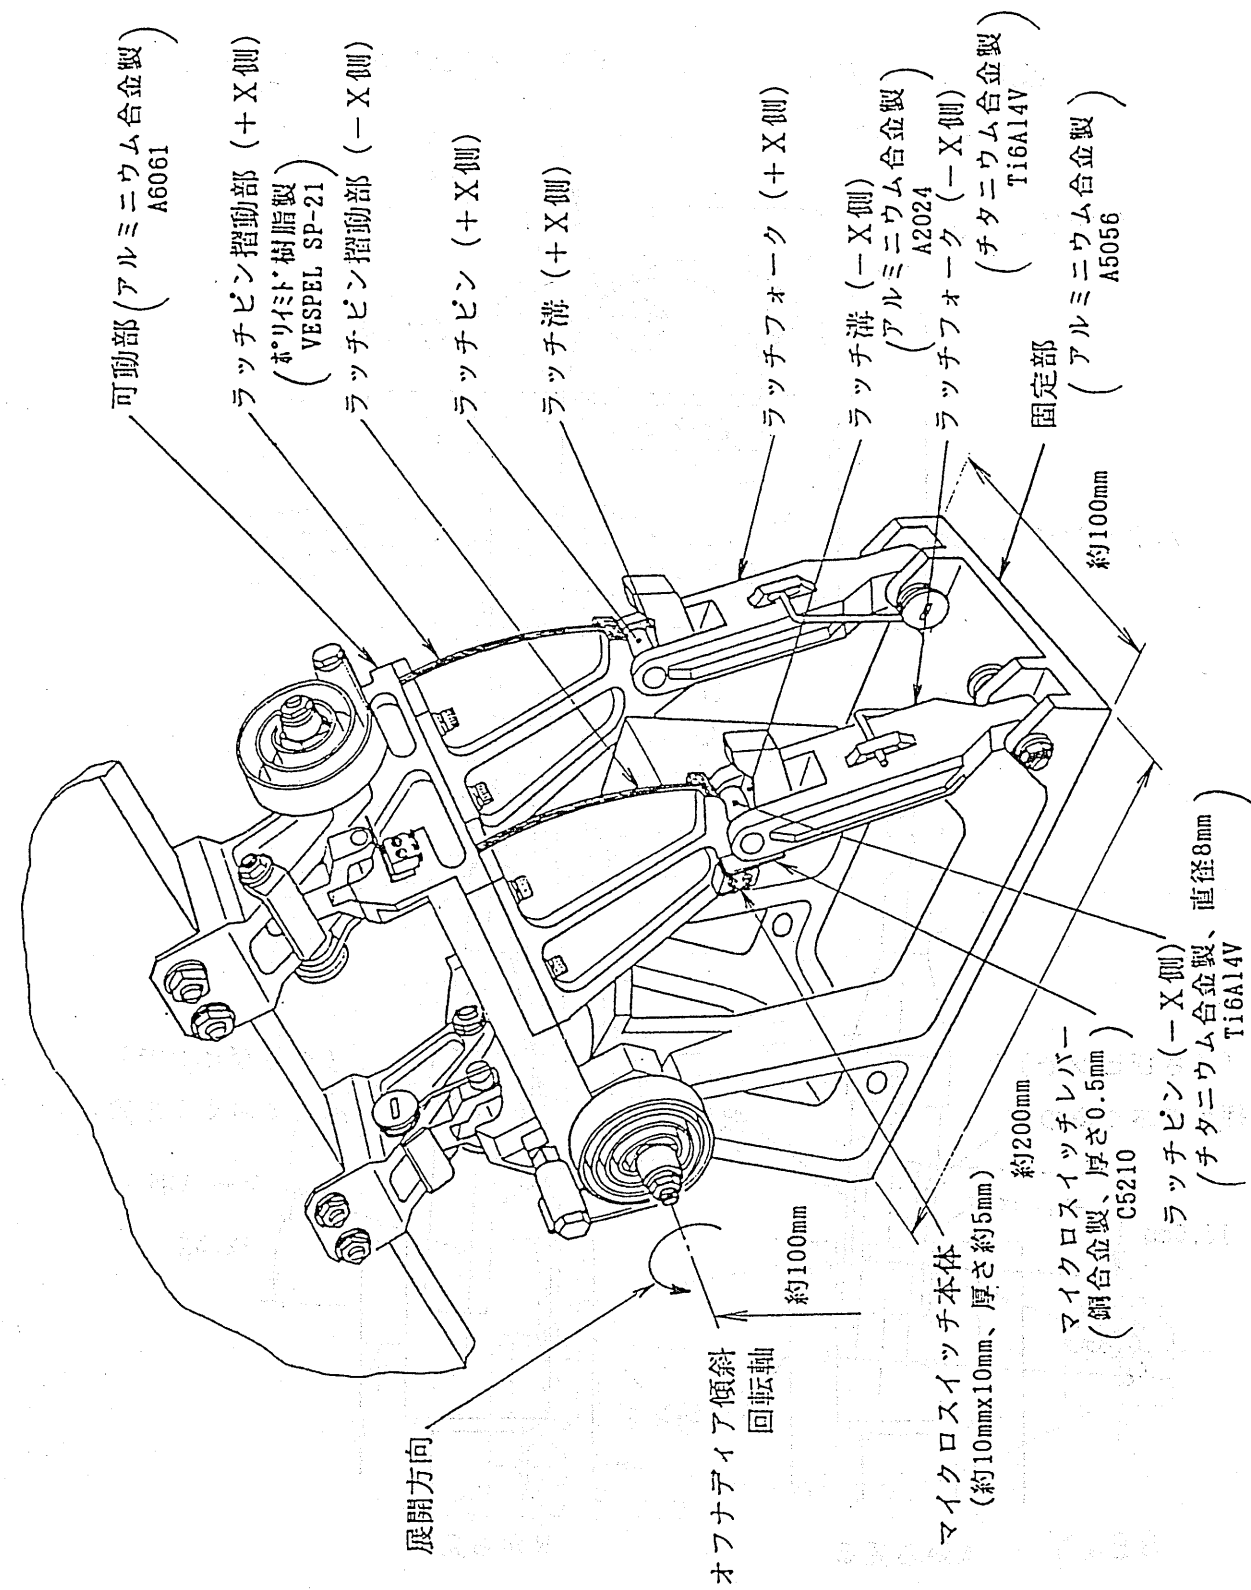
図8 センタヒンジのオフナディア展開部

SARアンテナは、2組の独立したラッチ機構（図8）からなるセンタヒンジにより支持されている。ラッチアップのメカニズムは、ラッチフォーク（固定部側）に設けられたラッチピンが展開運動にしたがって摺動部（可動部側）上をすべり、最終的には溝に落ちて固定されるものである。マイクロスイッチは片方のラッチ機構にのみ取り付けられており、ラッチピンがマイクロスイッチ用のレバーを押すことによってオンになる。

- ・外力とタイミングによりマイクロスイッチのついていない側のラッチフォークが先にラッチしてつっぱり、もう一方のマイクロスイッチが付いている側のラッチフォークのピンがマイクロスイッチのわずか手前にとどまり、スイッチを押しきらなかった
- ・マイクロスイッチ自体の不具合

今後、SARアンテナのように長く柔軟な構造物を間隔の狭い2組のラッチフォークで支えなければならない構造物にあっては、事前に展開環境をシミュレートした動的なコンピュータ解析を実施すると共に、この結果を踏まえて機能部分の模擬試験を行うべきであり、またラッチ状態をより確実に検出するために、それぞれのラッチ溝にマイクロスイッチを装着する、マイクロスイッチの装着方向を変更する等について検討する必要がある。さらに部品の品質管理についても徹底を図るべきである。

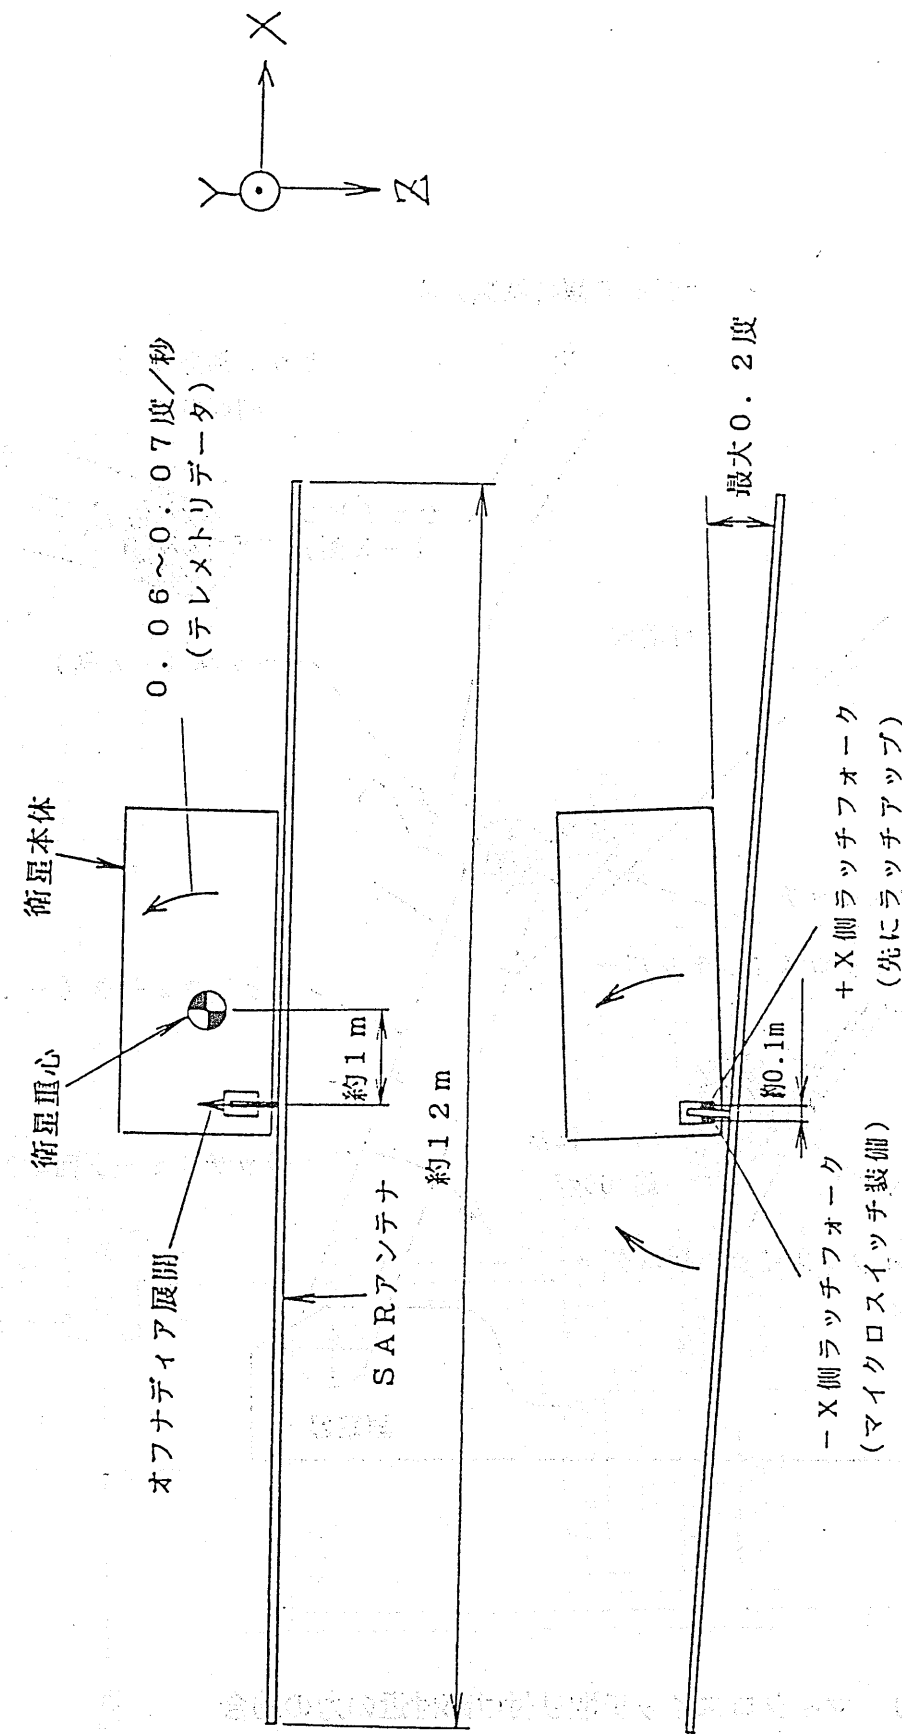
図9 ピッチ軸回りの相対回転発生メカニズム

図9に示されているとおり、SARアンテナの衛星取り付け点は衛星重心と約1mずれているため、オフナディア傾斜に伴って、SARアンテナと衛星本体との間でピッチ軸回りの相対回転が生じる。テレメトリデータによればこの回転の角速度は0.06～0.07度/秒である。この結果アンテナ部は衛星本体に対しピッチ軸回りに最大0.2度の角度を持つため、一方のラッチピンが他方に比べわずかに先に進行し、先にラッチする。このため、もう一方のラッチピンへのラッチ溝上部からの摩擦力が増え（図10）、やや浅くラッチする。この先行するラッチフォーク側にはマイクロスイッチは付いておらず、もう一方にのみ付いていたため、ラッチピンがマイクロスイッチレバーを押し切るに至らなかった可能性があるとして推定された。

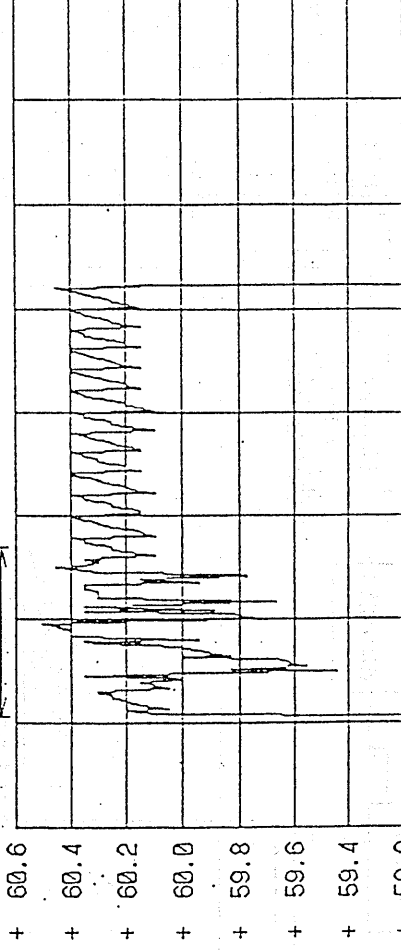
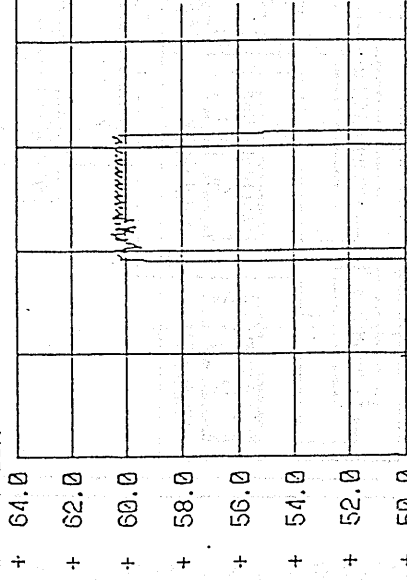
図12 SAR送信電力テレメトリ

4月14日のSAR初期チェック試験において、A系、B系（主系）及びR系（冗長系）のHPAのA系及びB系を2チャンネル運用させたところ、約30秒間にわたって通常予測されるより大きな送信電力テレメトリ値の変動（図12）が見られた。その後分析の結果、これによる重大な損傷がないとの判断から、5回にわたり2チャンネル運用を行ったが、A系+B系の運

用においてはいずれも電力変動が見られ、A系+R系及びB系+R系の運用においては異常は見られなかった。

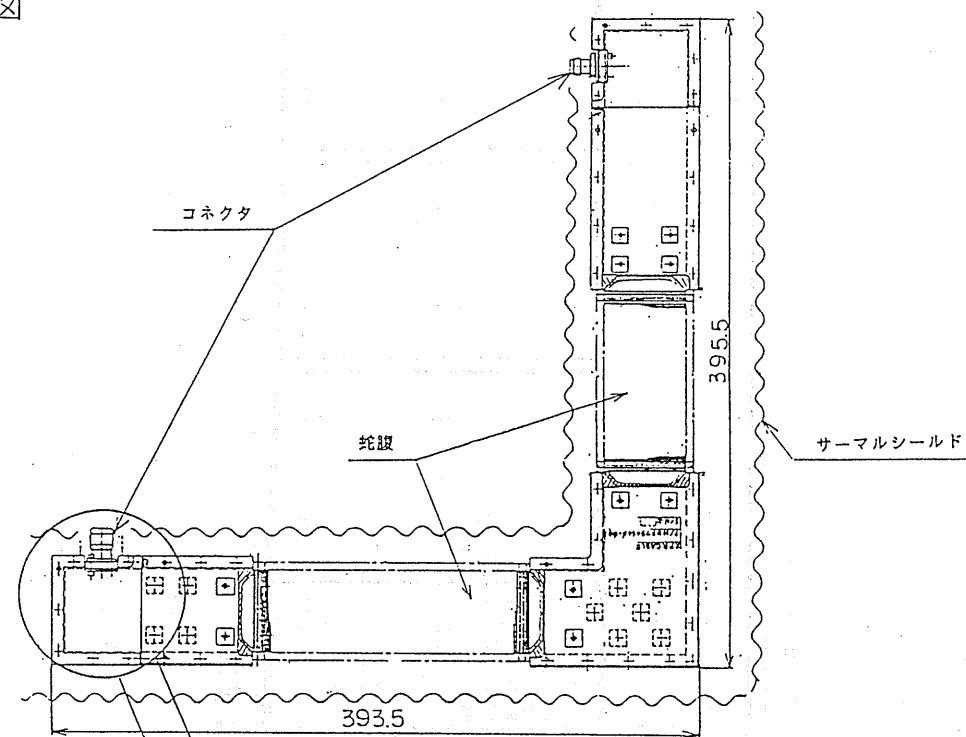
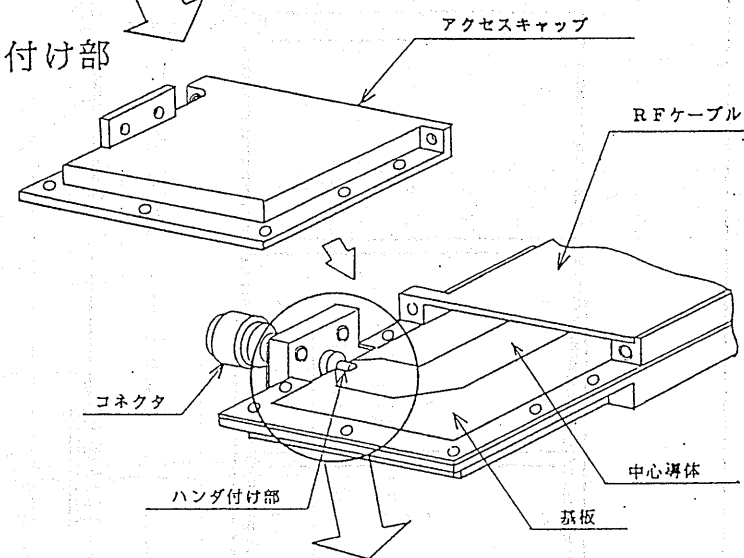
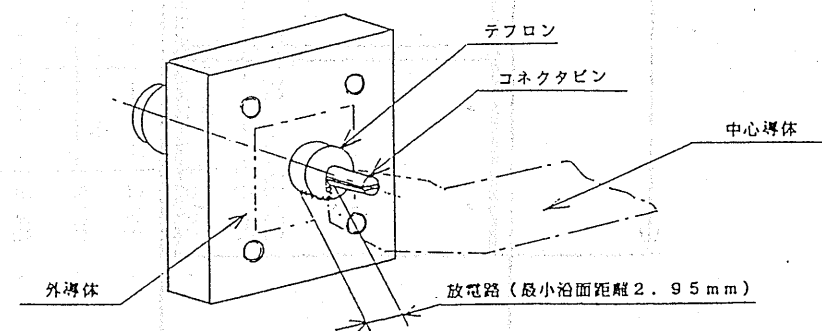
図14 RFケーブル

一方高周波放電については、図13～図15に示すRFケーブル又はT分岐のいずれかのコネクタのコネクタピンの半田付け部において、除去し切れなかった残留フラックス等による汚染により絶縁体表面に発生した放電の可能性は否定できなかった。

RFケーブルもしくはT分岐のコネクタピンと中心導体との半田付け時のフラックスがテフロン面に付着していた場合、約1.3kWの送信電力で誘起された高周波電圧（RFケーブルで245V、T分岐で231V）により沿面放電（最小沿面距離はRFケーブルで2.95mm、T分岐で2.4mm）が生じる可能性がある。

今回の不具合は、SARアンテナ部のRFケーブル又はT分岐のコネクタピン部の、フラックスによる汚染に起因する沿面放電が原因であると推定された。またこの不具合が解消したのは、コンディショニング効果により放電時に汚染物質がはじき飛ばされたためであると考えられる。

今後は回路面の清浄度を保つことに細心の注意を払うと共に、導体間の沿面距離が短く、かつ大電力で使用する箇所にあっては、沿面の汚染を完全に除去すべく、超音波洗浄等の洗浄方法を用いた回路の清浄度の確保について検討する必要があると思われる。あわせて、過去の経験も含めて、このような経験を十分に今後の設計時に反映できるシステムの中で開発を進めることが重要である。

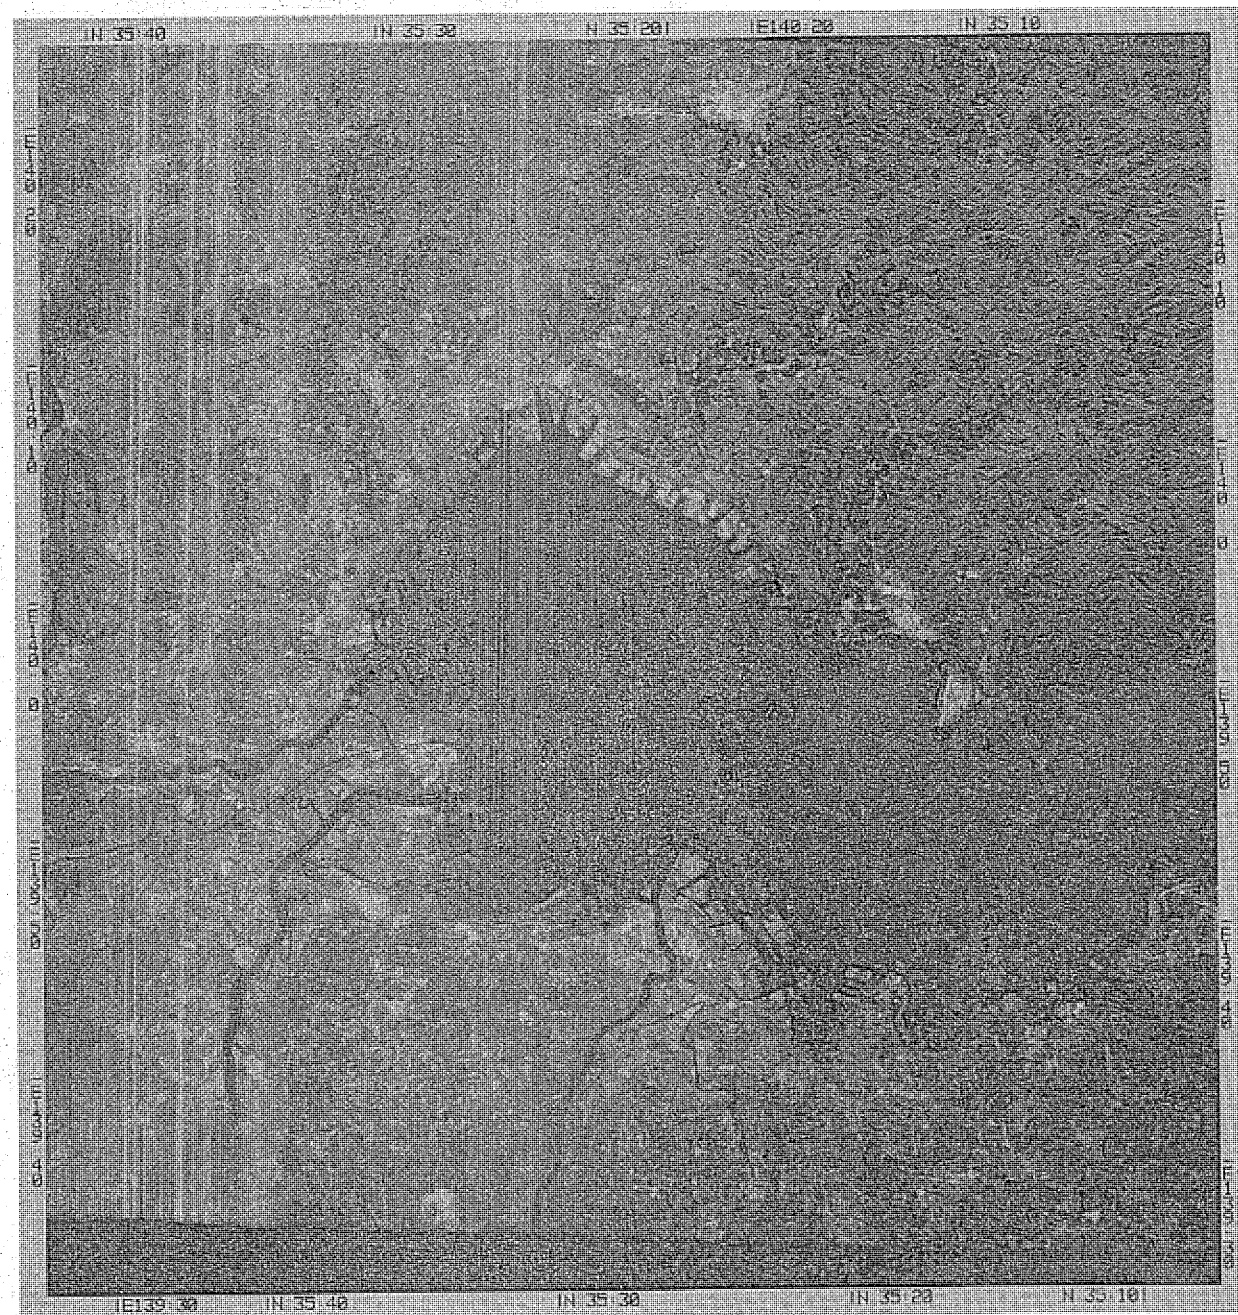
図16 東京地区における白い筋状のノイズ

JERS-1初期チェックアウトにおいて取得した、東京周辺、志摩半島等の一部地域の画像に、衛星進行方向と直角方向（レンジ方向）に白い筋状のノイズ（図16）が認められた。

この現象の原因となる電波干渉源について調査したところ、周波数、送信電力の大きさ、得られたデータから算出したパルス幅、パルス繰り返し周波数等から、地上のレーダの可能性が高いと考えられる。

白い筋状のノイズが入る地域は特定の場所に限られ、大部分の画像についてはこのような問題は起こらない。ノイズの混入する地域の画像については、アダプティブフィルタを使用する等のマニュアル処理によりノイズを低減することが可能であり、今後は必要に応じてこれらのノイズ低減手法の試行等適切な対策をとることが望ましい。

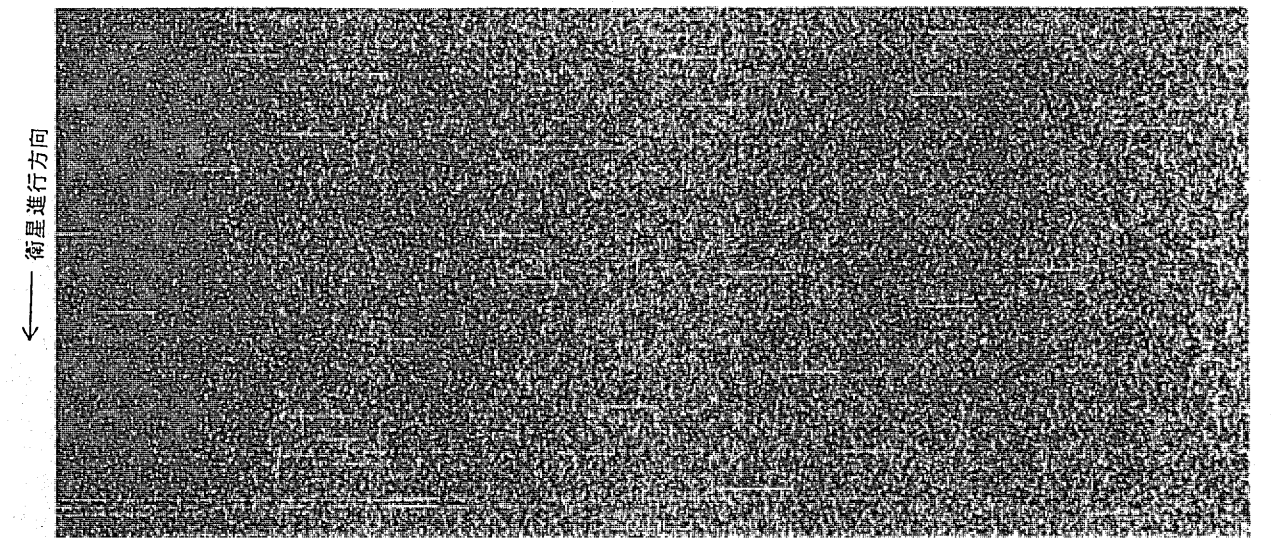
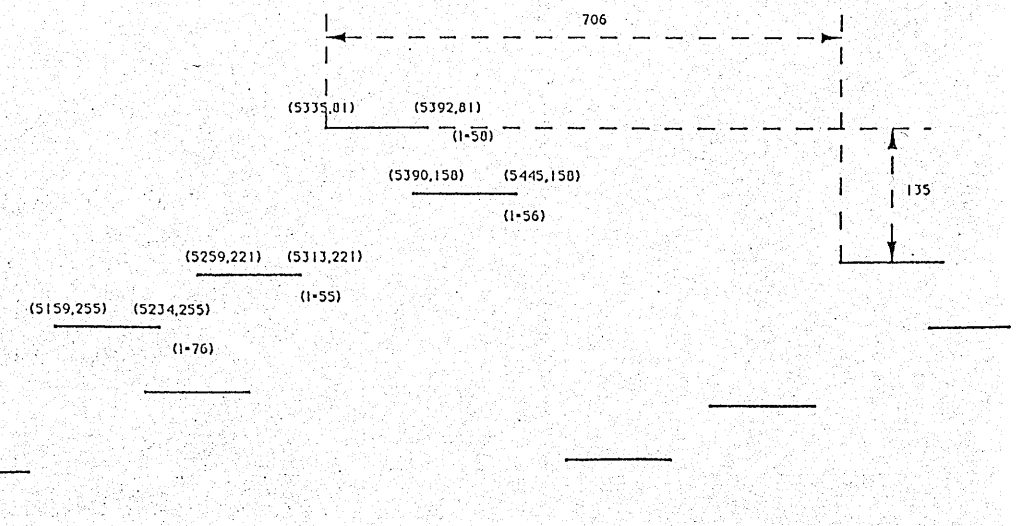
図17 生データの画像表示により認められたパルス状信号

白い筋状のノイズは、取得画像のうち一部の地域にしか認められないことから、SARハードウェアの異常ではなく、外来電波による可能性が高いと推定した上で、受信された生データを分析したところ、図17に示すようなパルス状の規則性のある繰り返しパターンを持つ異常信号が認められた。

このパルス状輝線のパルス幅及びパルス繰り返し周波数を、パルス状輝線の長さ、SARの送信パルス繰り返し周波数（1555.2Hz）及び地上への送信のためのA/D変換のサンプリング周波数（17MHz）から求めたところ、パルス幅はおおよそ3μs、パルス繰り返し周波数は約322Hzに近い値かその整数倍であると推定された。

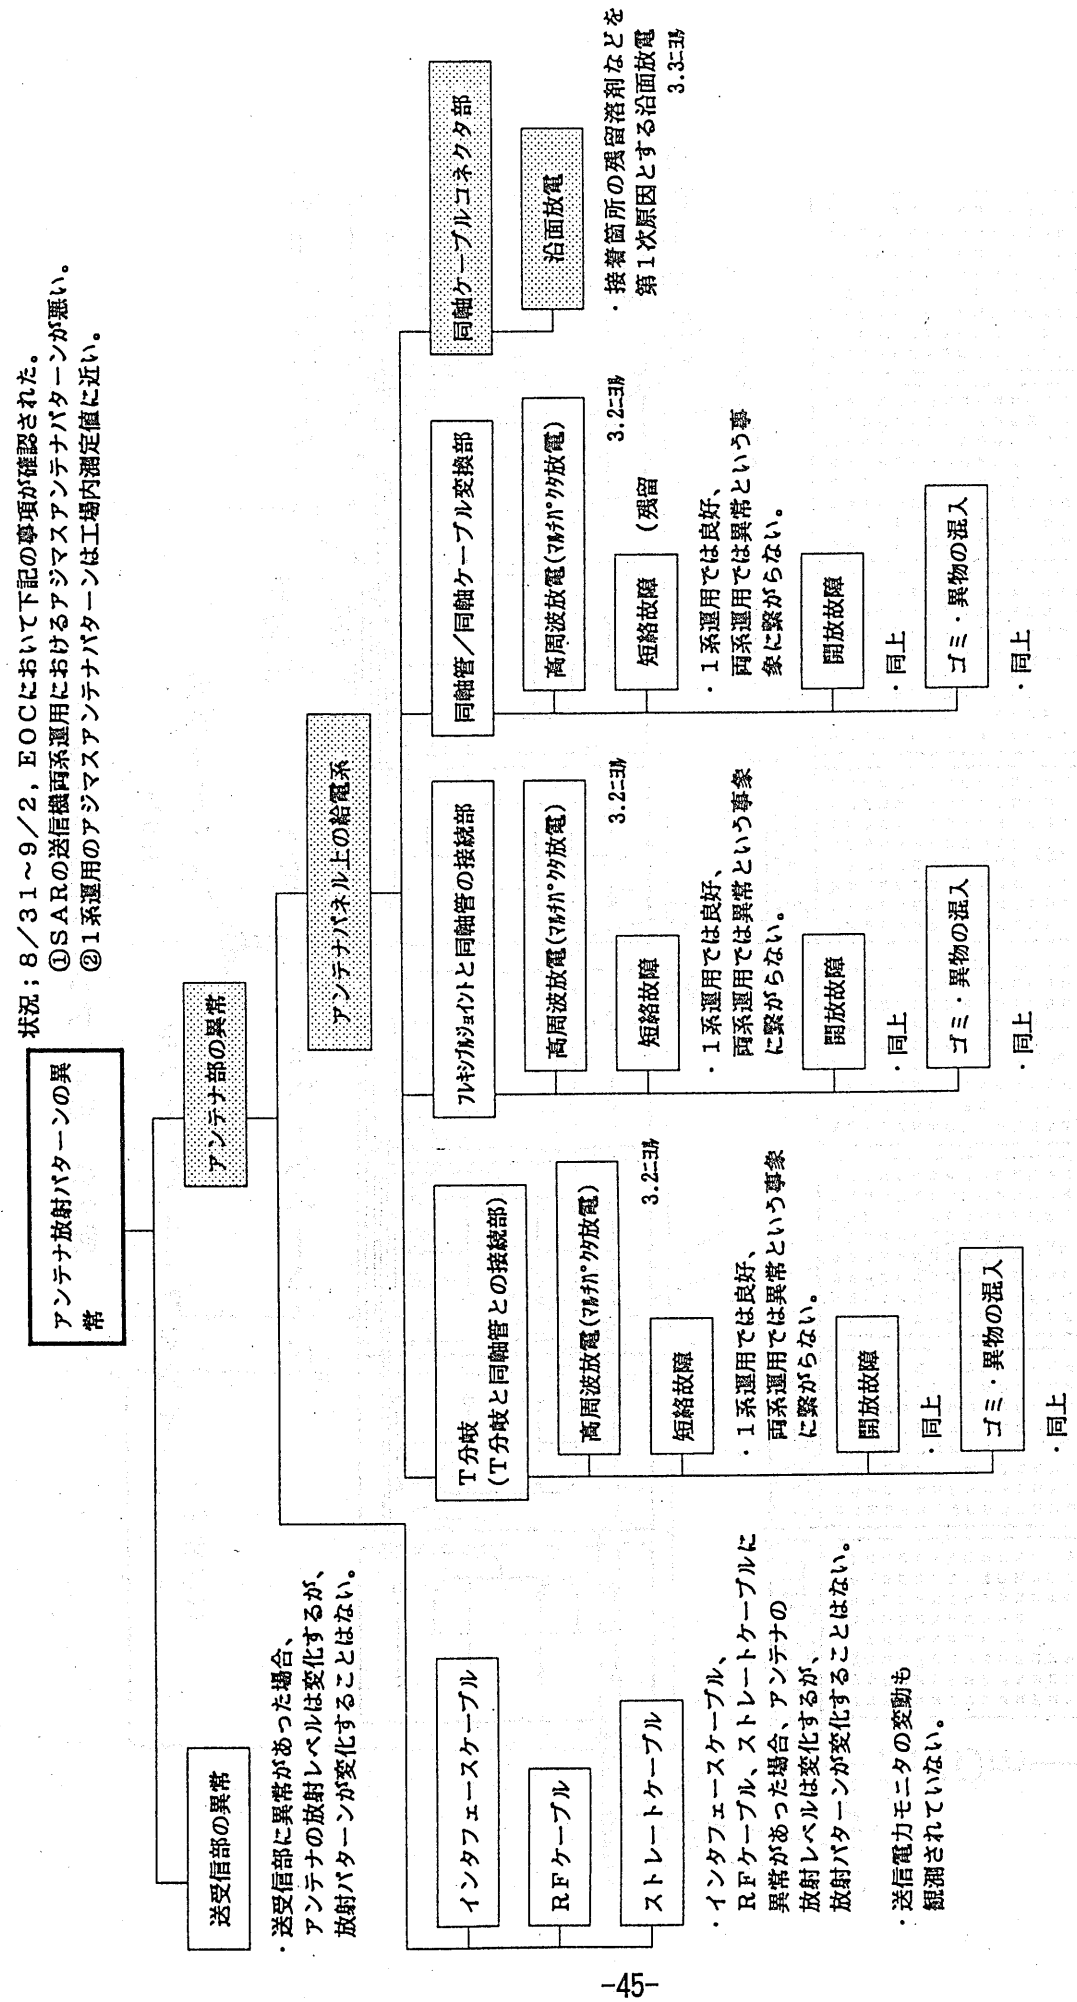
図19 アンテナ放射パターン異常のF T A

アジマスアンテナパターンの異常について不具合箇所をFTA（図19）により分析したところ、

- ・放射パターンが設計値と異なる
- ・2系統運用時のみ現象が出ている
- ・現象が初期チェック段階から継続している
- ・送信部の出力が定格（約1.3kW）にもかかわらず、地上での観測では400W程度しか輻射されていない模様である

ことから、同軸管同軸ケーブル変換部あるいは同軸ケーブルコネクタ部（図20及び図21のB1～B4）において高周波放電が発生していると推定された。

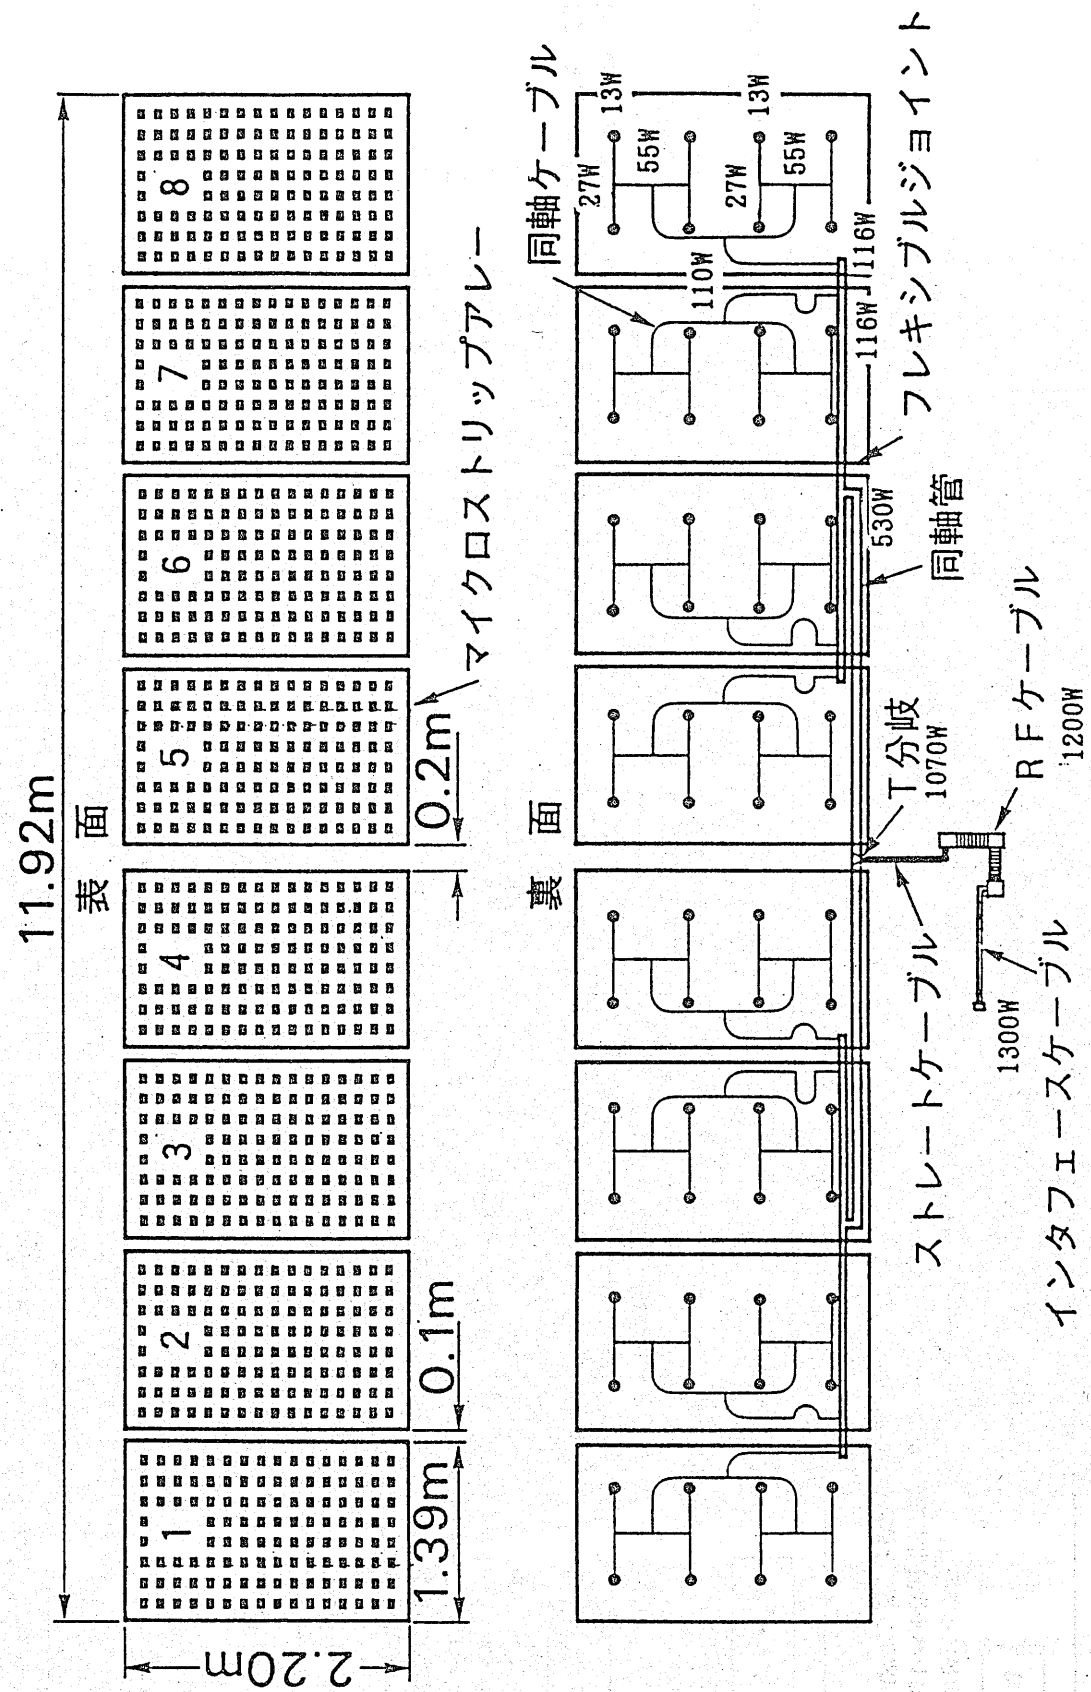
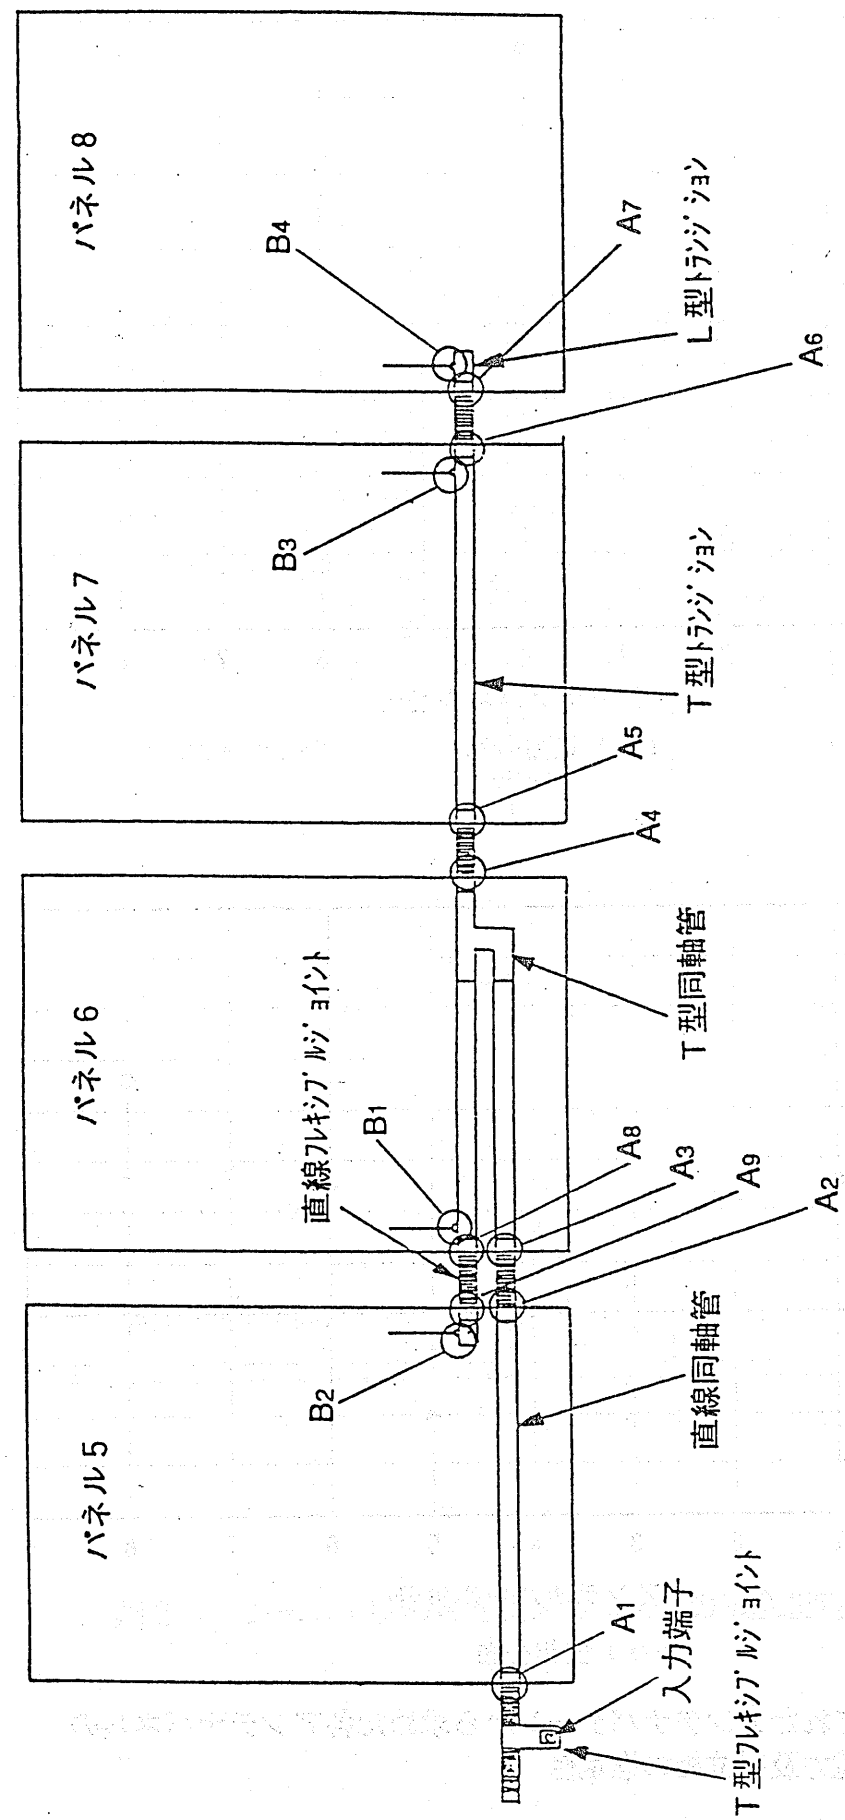
図21 SARアンテナ同軸管給電回路

以上のことから、アンテナパネル7又は8の同軸ケーブルコネクタ部（図21のB3又はB4）で高周波放電が発生していると推定された。

アンテナパターンの不具合については、気密にする必要の無い部分には積極的に排気孔を設けること、また今回使用したアルミスプラインケーブルの代わりに、低損失型ソリッドステートテフロンケーブルなど、内部に空隙を

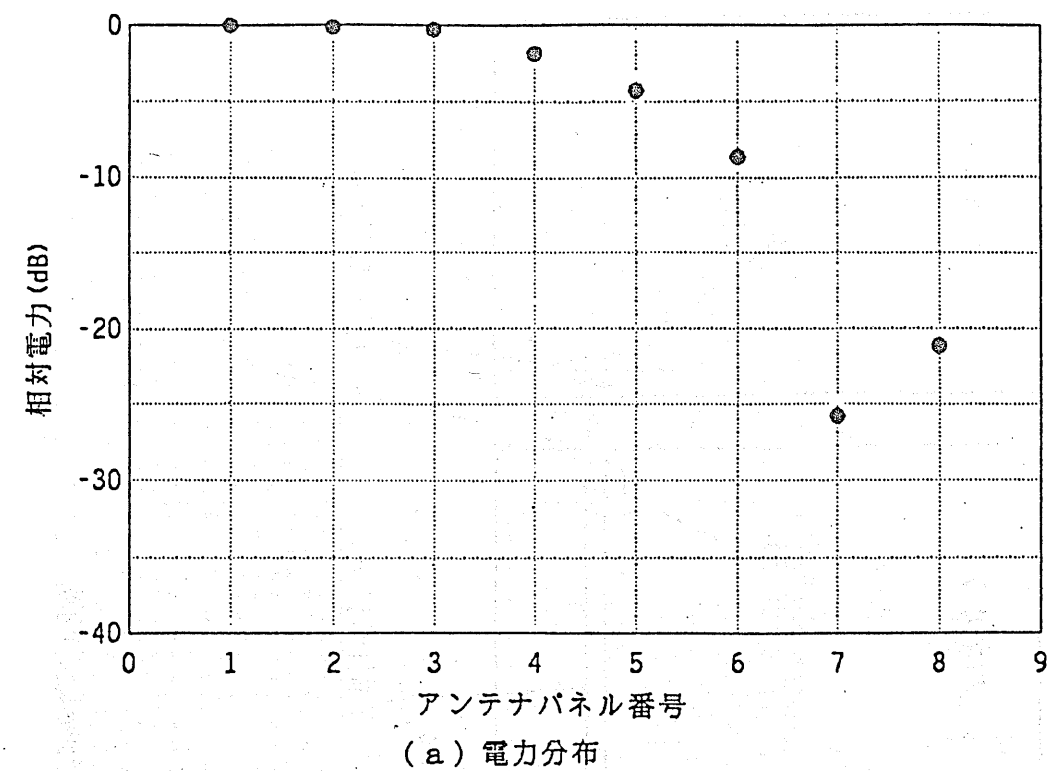
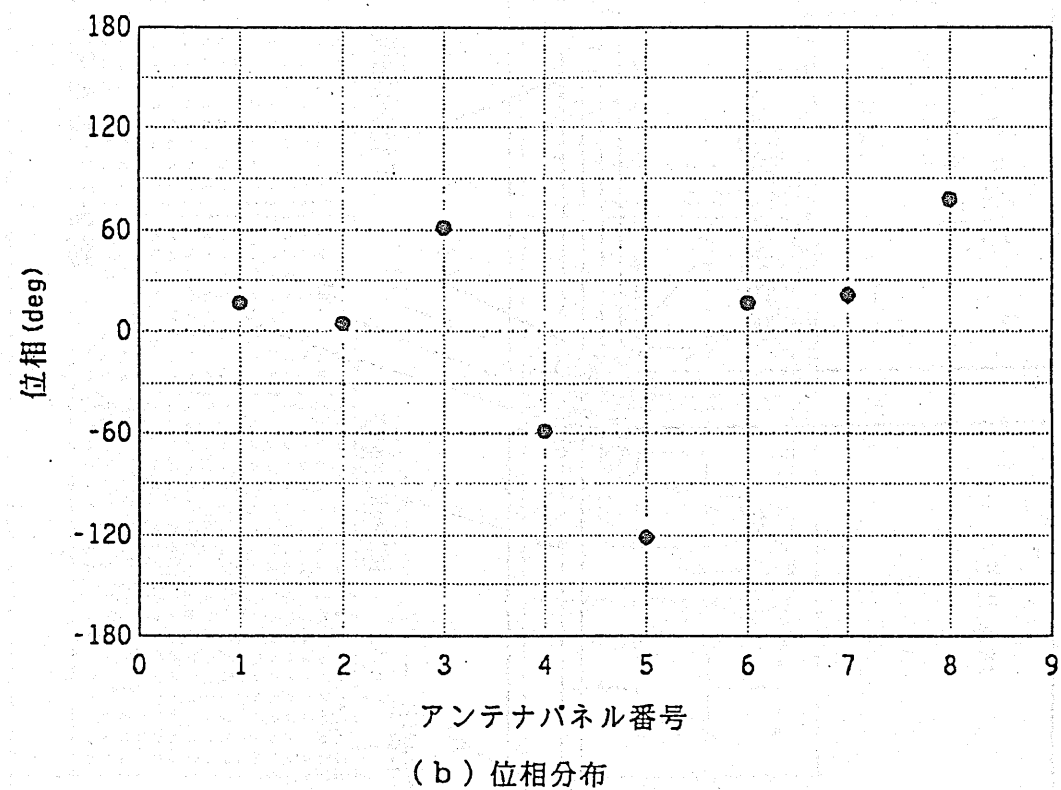
図22 観測されたアンテナパターンから求めた各アンテナパネルの放射電力及び位相の推定値

さらに観測により得られた放射パターンを近似するアンテナパネル上の電力分布を推定した結果、アンテナパネル7及び8の輻射電力が特に低くなっていると推定された（図22参照）。
