地球資源衛星 1 号 (JERS-1) の  
打上げ結果の評価について (報告)

宇宙開発委員会技術評価部会

地球資源衛星1号（JERS-1）の打上げ結果の評価について

平成4年11月13日  
宇宙開発委員会技術評価部会

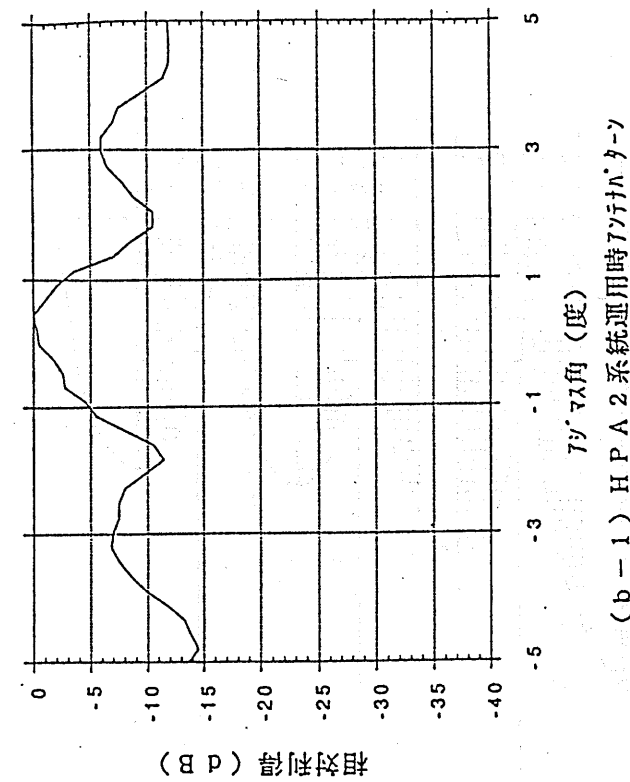
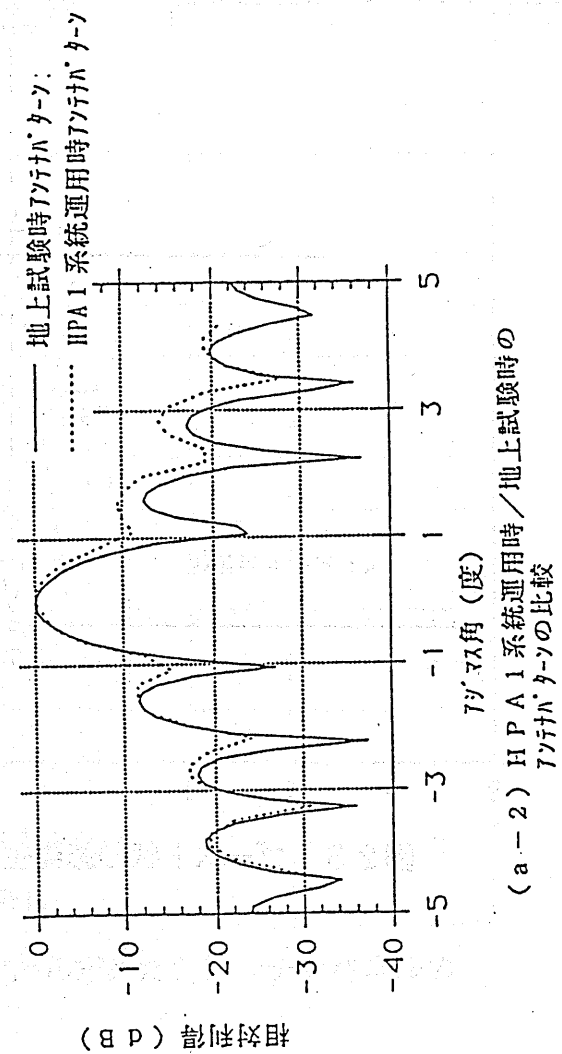
図24 アジマスアンテナパターン

一方、取得画像からアジマス方向のS/Aを測定したところ、HPA1システム運用時には22 dBと仕様値を満足しているが、2システム運用時には13.8 dBと、仕様値を満足していないことが判明した。これは2システム運用時においてアジマス方向のアンテナパターンが仕様を割っていることに起因するもので、地上で直接観測されたデータ(図24)により、半値幅(アジマス方向)は仕様値1.05度以下に対して観測値は約2.0度、サイドローブレベル(アジマス方向)は仕様値-11.5 dB以下に対し、観測値は約-6.2 dBとなっている。このためHPA2システム運用時には、非観測域の不要信号の観測域への漏れ込みが想定した以上のものとなったため、ゴースト状の影が発生したものと推定される。

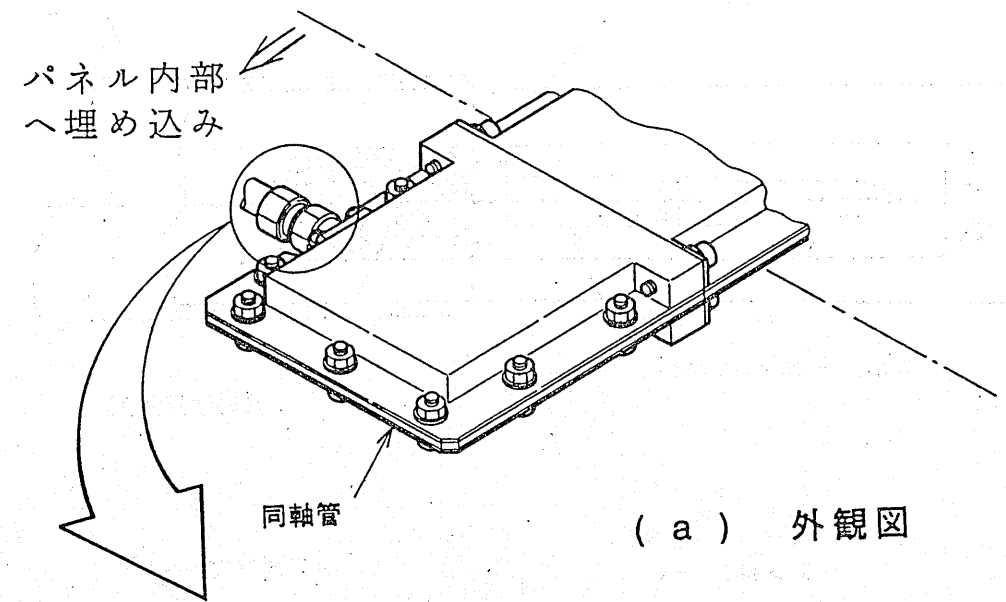
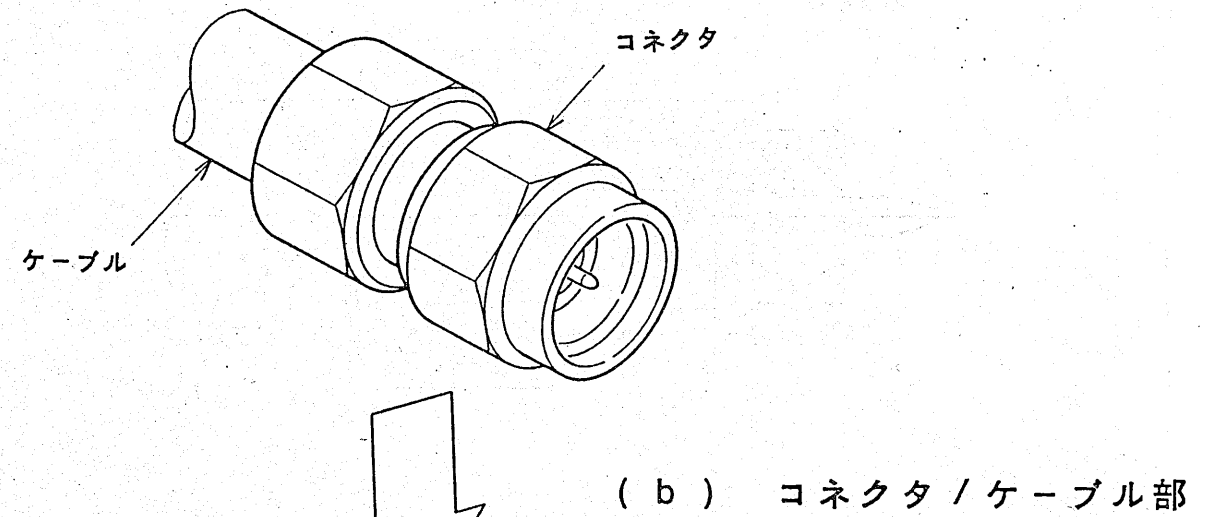
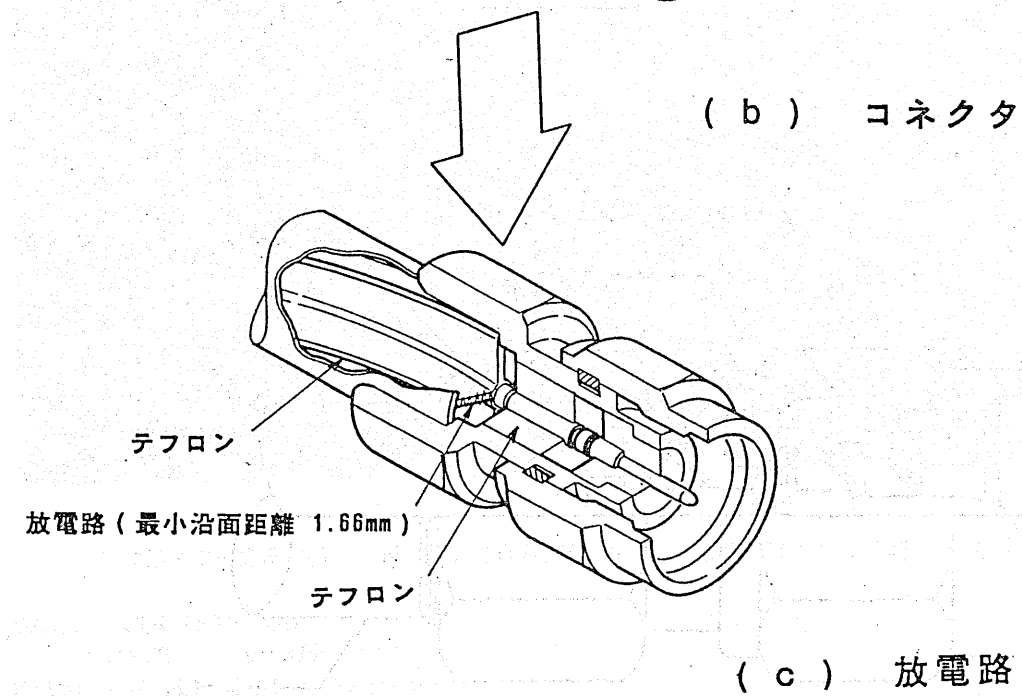
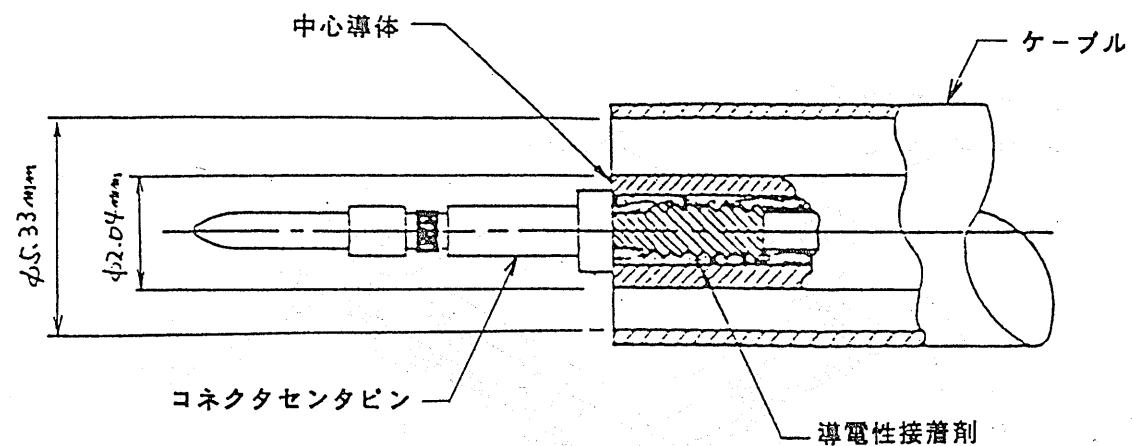
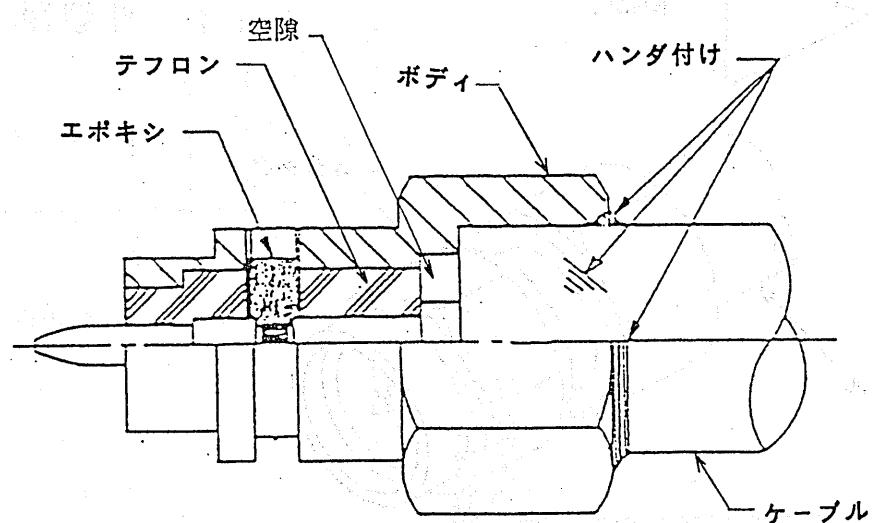
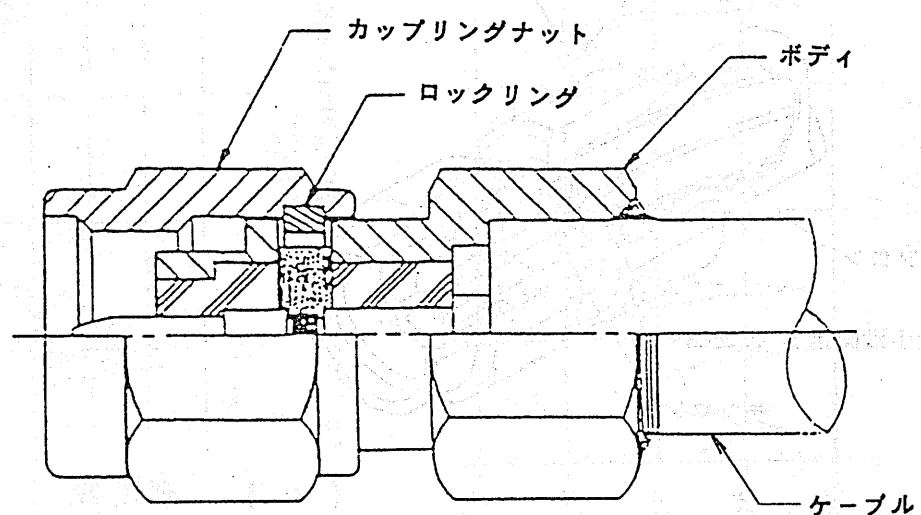
図25 ケーブル/コネクタ (1/2)

これは、同軸ケーブルコネクタ部(図25及び図26)のコネクタピンとケーブル中心導体との間に不純物が付着したことによる沿面放電の可能性が高いと推定された。すなわち、同軸ケーブルコネクタ部のコネクタピンとケーブル中心導体との接着時の溶剤がテフロン面に付着していたため、2システム運用時の送信電力で誘起された高周波電圧(同軸ケーブルコネクタ部で80 V)による沿面放電によりガス放出が起こり、放電が生じたものと推定された。またこのコネクタ部の気密性はかなり良かったためガスが停滞し、持続的に放電が起きていると考えられる。これらの放電は電圧が印加されている時のみに起こるため、パルス送信後速やかに放電は停止し、受信は正常に行われていると推定できる。

アンテナパターンの不具合については、気密にする必要の無い部分には積極的に排気孔を設けること、また今回使用したアルミスプラインケーブルの代わりに、低損失型ソリッドステートテフロンケーブルなど、内部に空隙を

また放電が原因と推定されたことについては、2.「SAR送信電力変動」の項でも指摘したとおり、過去の経験を十分に活かすことのできるシステムの中で開発を進めることが重要である。今後は回路の清浄度を保つことに細心の注意を払うと共に、作業手順の見直し等について検討すべきである。

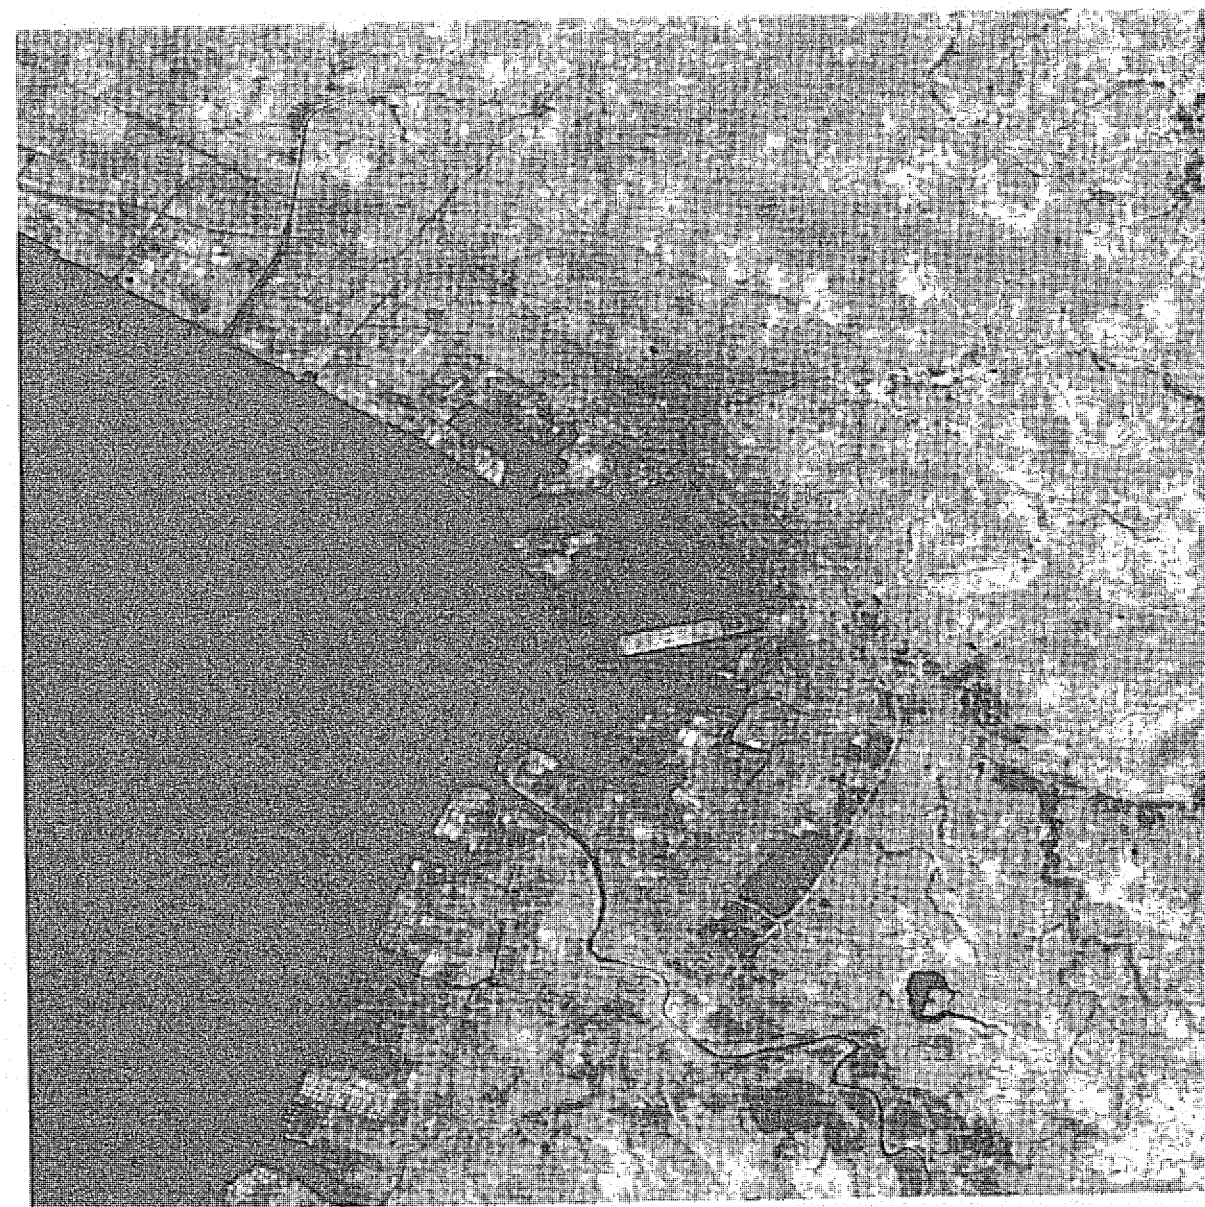
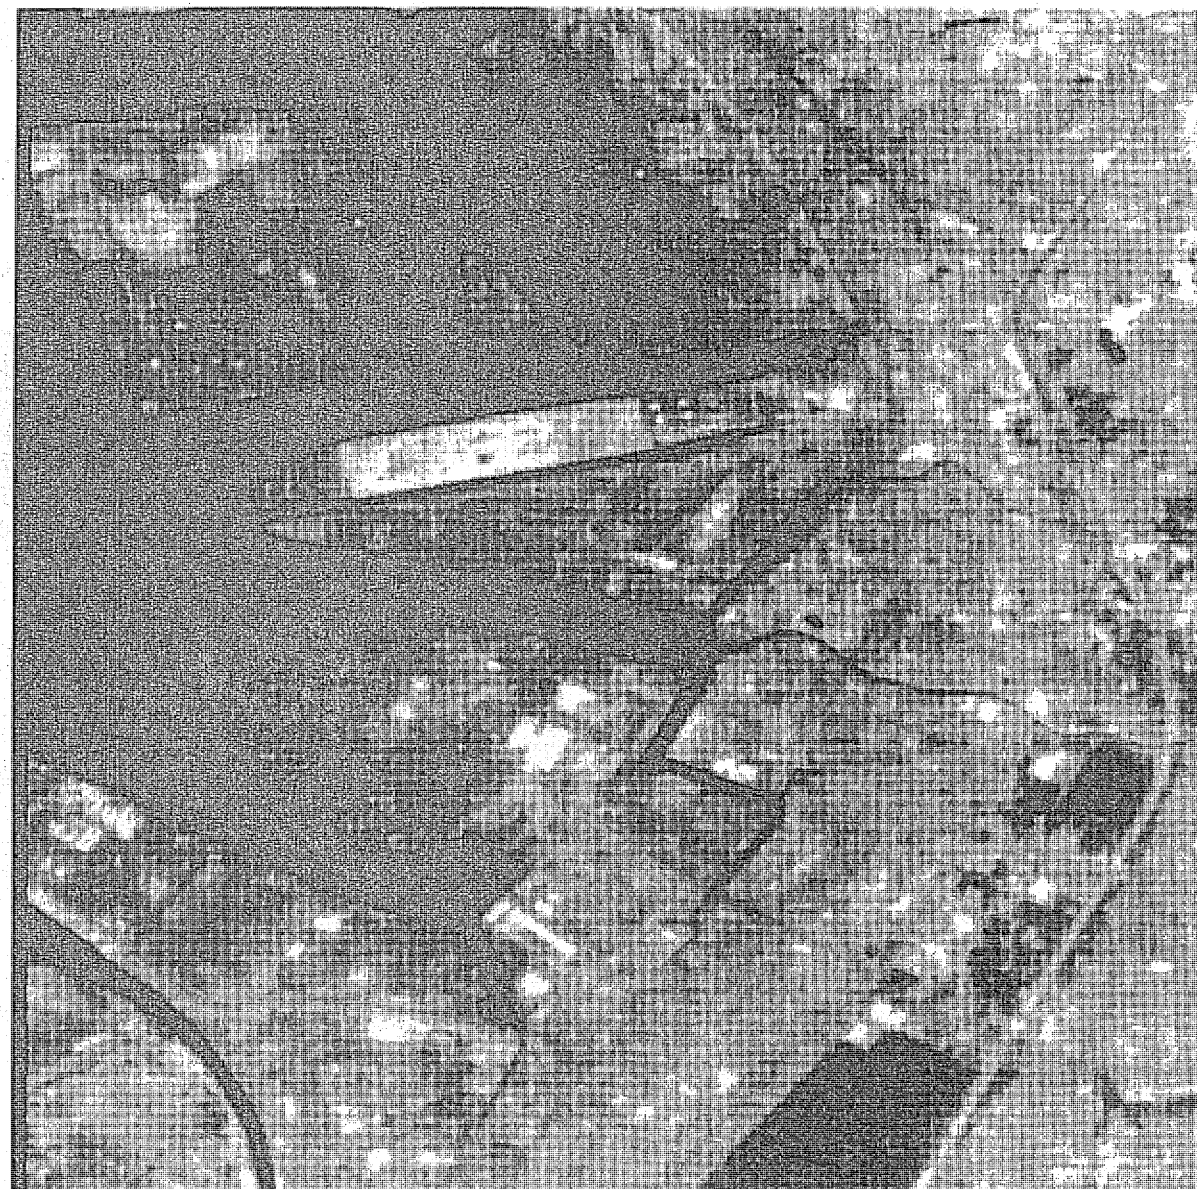
図28 OPS VNIR画像 (拡大)

VNIRの画像では、レンジ方向(CCDスキャン方向)に図27及び図28の様な周期的な横縞が現れる場合がある。この横縞の発生は、観測時間中に常に発生するものではなく、発生時間も一定ではない。またVNIRに搭載する4つのバンド全ての画像に同時に発生する。さらに取得画像の解析結果から、横縞は出力レベルで数レベル(フルスケール63レベル中)の信号が重畳しているものと推定された。

本画像不良は、画像データに約100Hzの信号が重畳しているものであり、画像情報は残存していること及び重畳している信号が単純なことから、フィルタによりこの信号を除去すれば、正常な画像が得られる。またOPSの機械的環境条件は安定した状態にあり、今後症状が進展することは考えにくい。従って、当面はこのまま運用していくこととし、その中で発生頻度、他機器運用との相関関係等を継続して監視していくべきである。

本画像不良は部品に起因していることから、部品の品質管理の徹底を行うと共に、試験においては十分に長時間の試験を行い、初期故障を除くことについて検討すべきである。

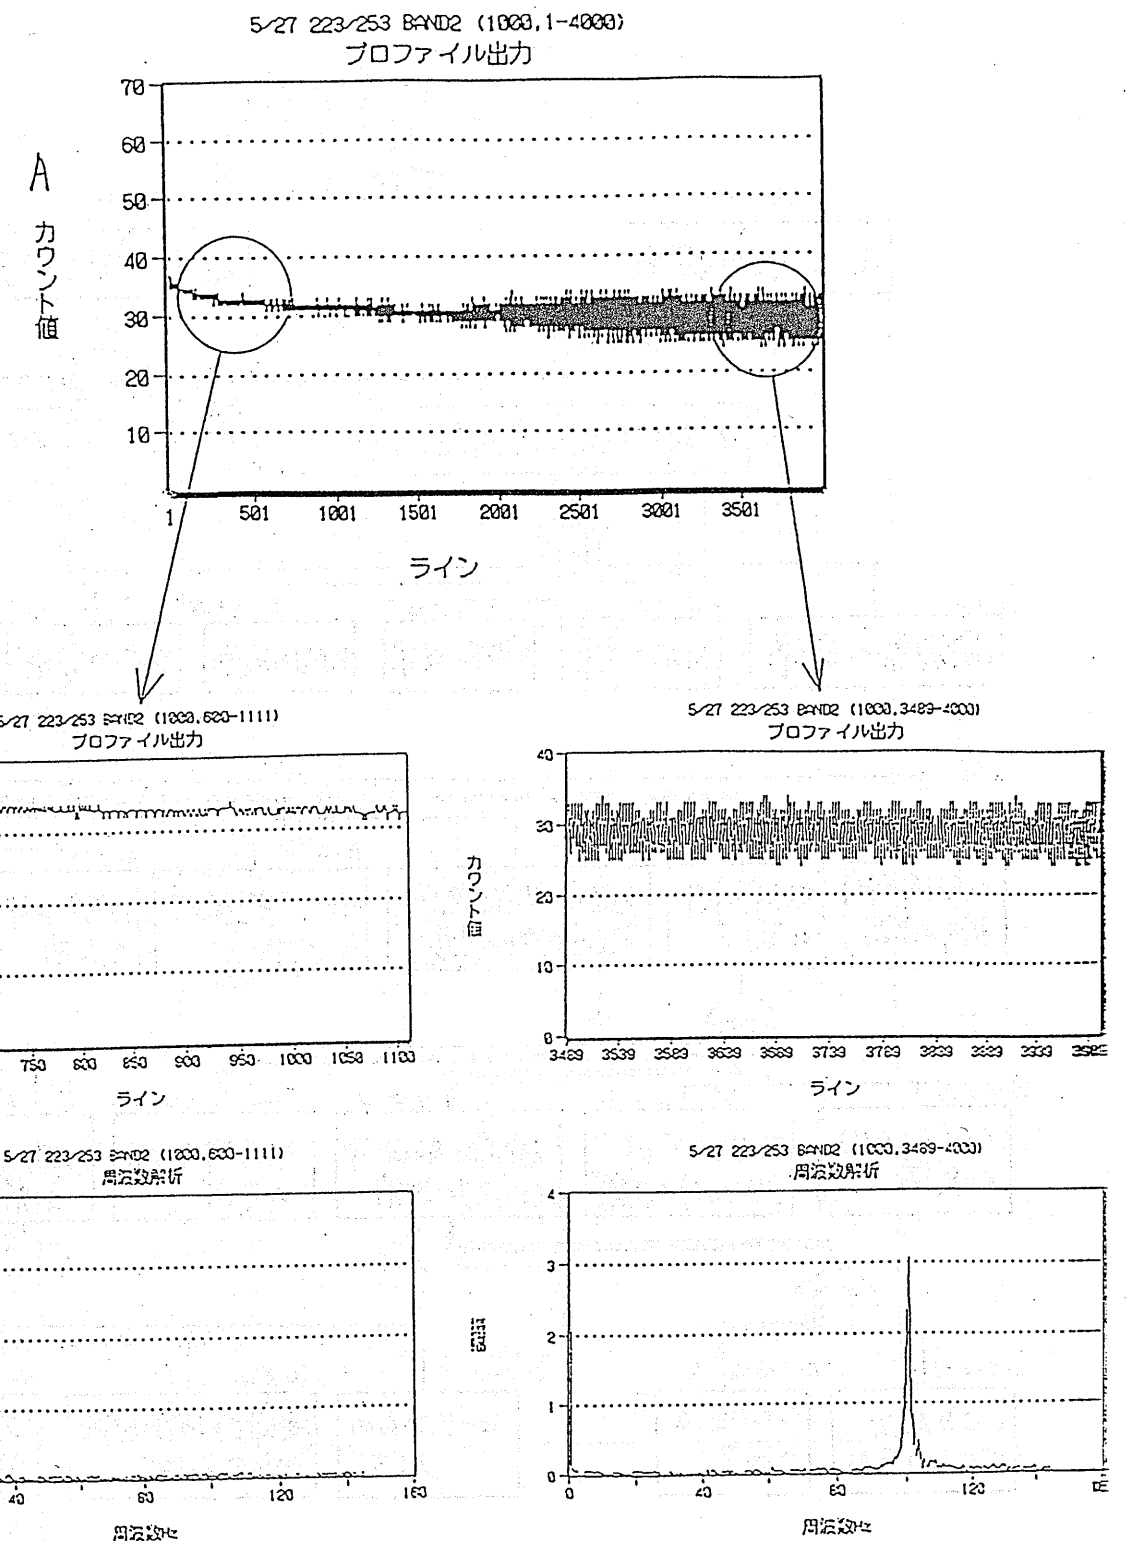
図29 ハイゲインモードで撮像した画像のプロファイル  
と周波数解析結果

そこである1画素に注目し、画像取得に伴う出力の変化を周波数解析したところ、図29に示すとおり横縞のある部分では100 Hz付近にピークを持つことが判明した。

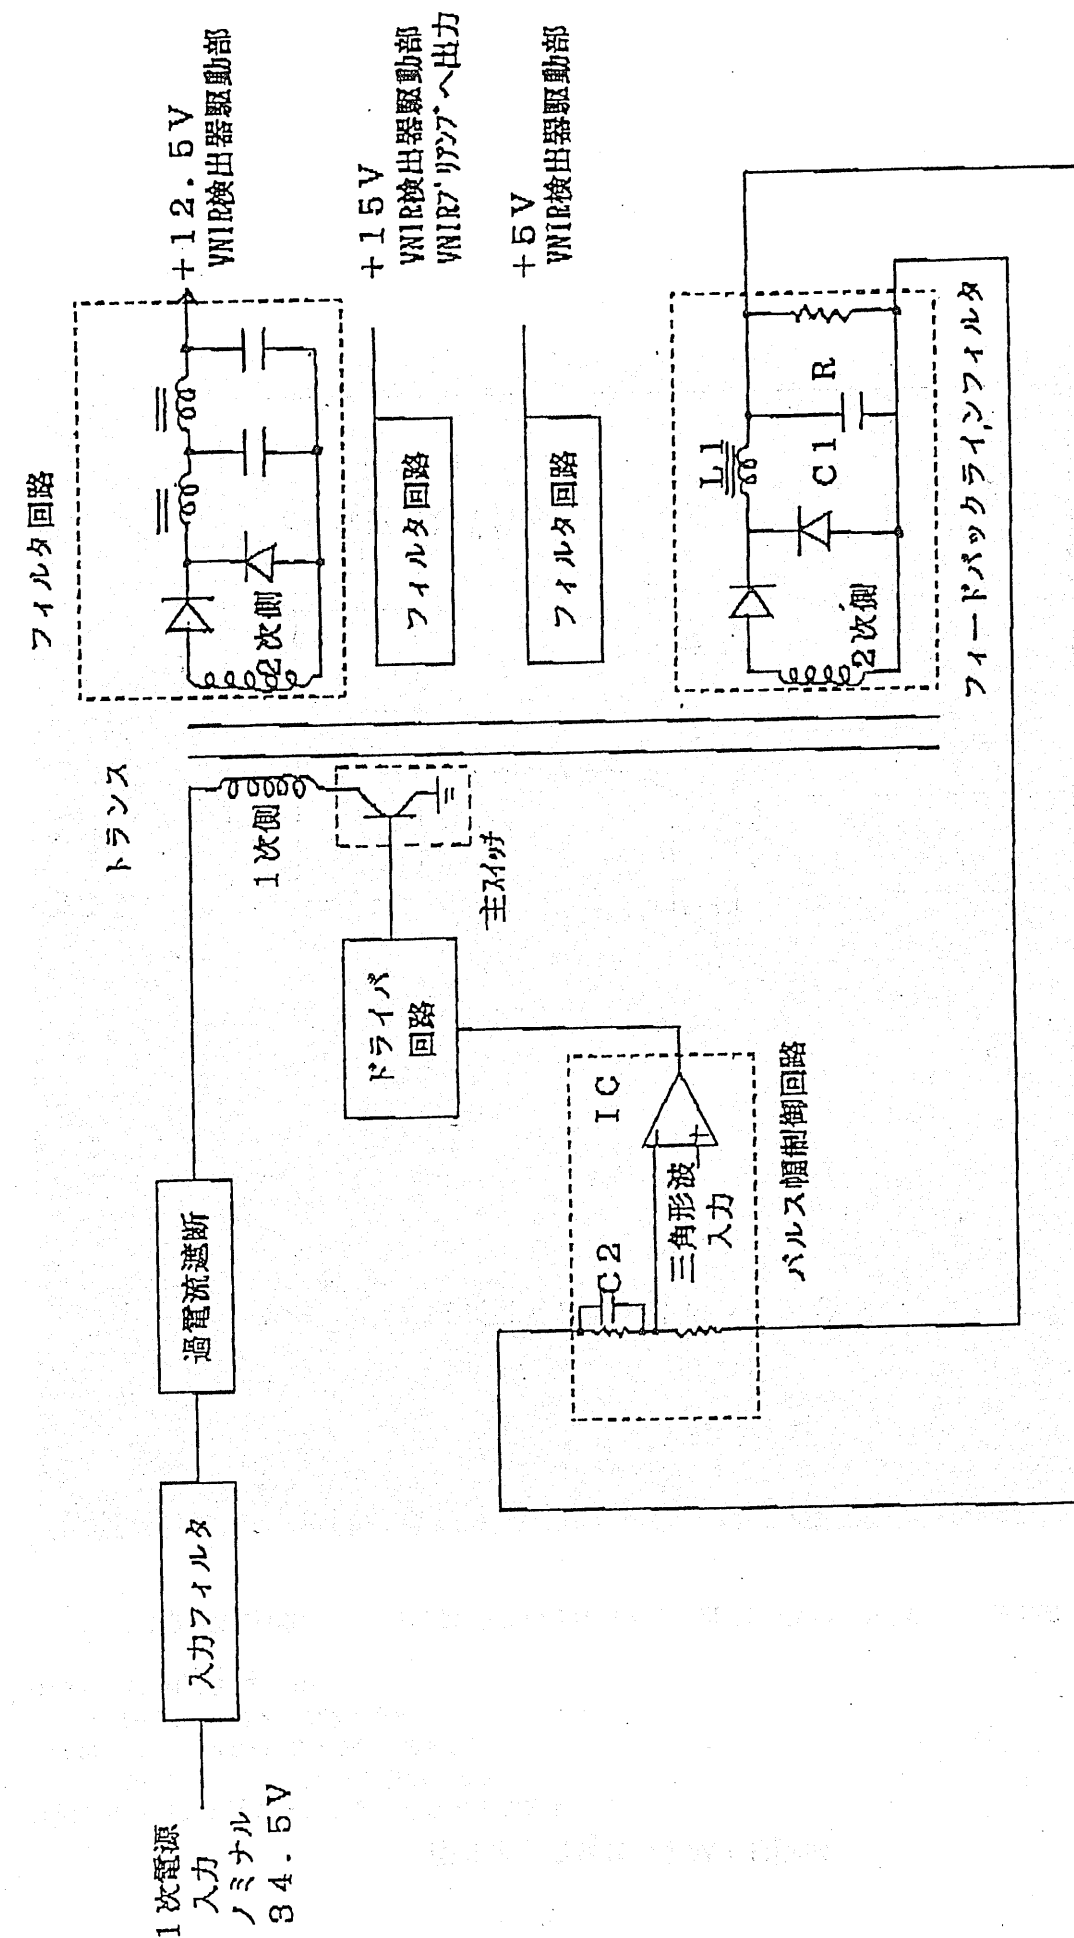
図31 VNIR電源部構成図

CCD駆動パルスの電源は図31の回路から供給されており、この電圧が変動するとCCDバイアス電圧が変動する。そこでこの回路の制御ループ（フィードバックラインフィルタ、パルス幅制御回路、ドライバ回路、主スイッチ及びトランス）において異常発振した可能性が高いと推定された。

一方フィードバックラインフィルタ及びパルス幅制御回路では、抵抗（R）またはコンデンサ（C2）の特性が変化するとフィードバックループの位相特性が変化し、低周波の異常発振を起こす可能性がある。

特にVNIR電源部のRまたはC2が開放故障を起こした場合、その発振周波数は約400Hzとなると推定された。またOPS内で使用している周波数について調査したところ、CCDの1ライン当りの駆動周波数が300Hzとなることが判明した。したがって、駆動周波数と先の発振周波数の差100HzがうなりとしてCCDバイアス電圧に印加され、画像信号に影響を与えていると推定された。

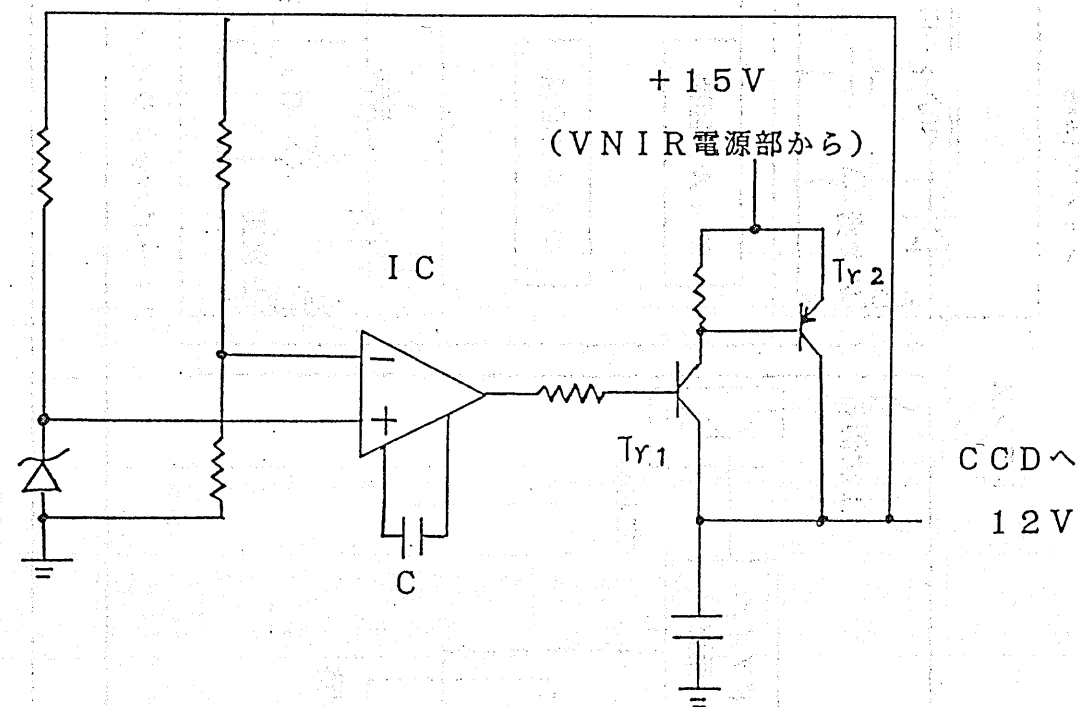
図32 VNIR検出器駆動部

CCDに供給するDCバイアスの安定化のために検出器駆動部にあるシリーズレギュレータの出力が変動すると、CCDのバイアスが変動する。これは図32のような回路からなり、電源電圧（+15V）又は負荷が変動してもCCDバイアス電圧（+12V）を一定に保つ機能を持つ。

この回路において、オペアンプICに外付けされたコンデンサが開放故障を起こせば、オペアンプによるフィルタの位相特性が変化し、異常発振を起こす可能性がある。ただし電源部と比較して本回路のフィードバック回路は短く、発振を起こす可能性は低いと推定された。

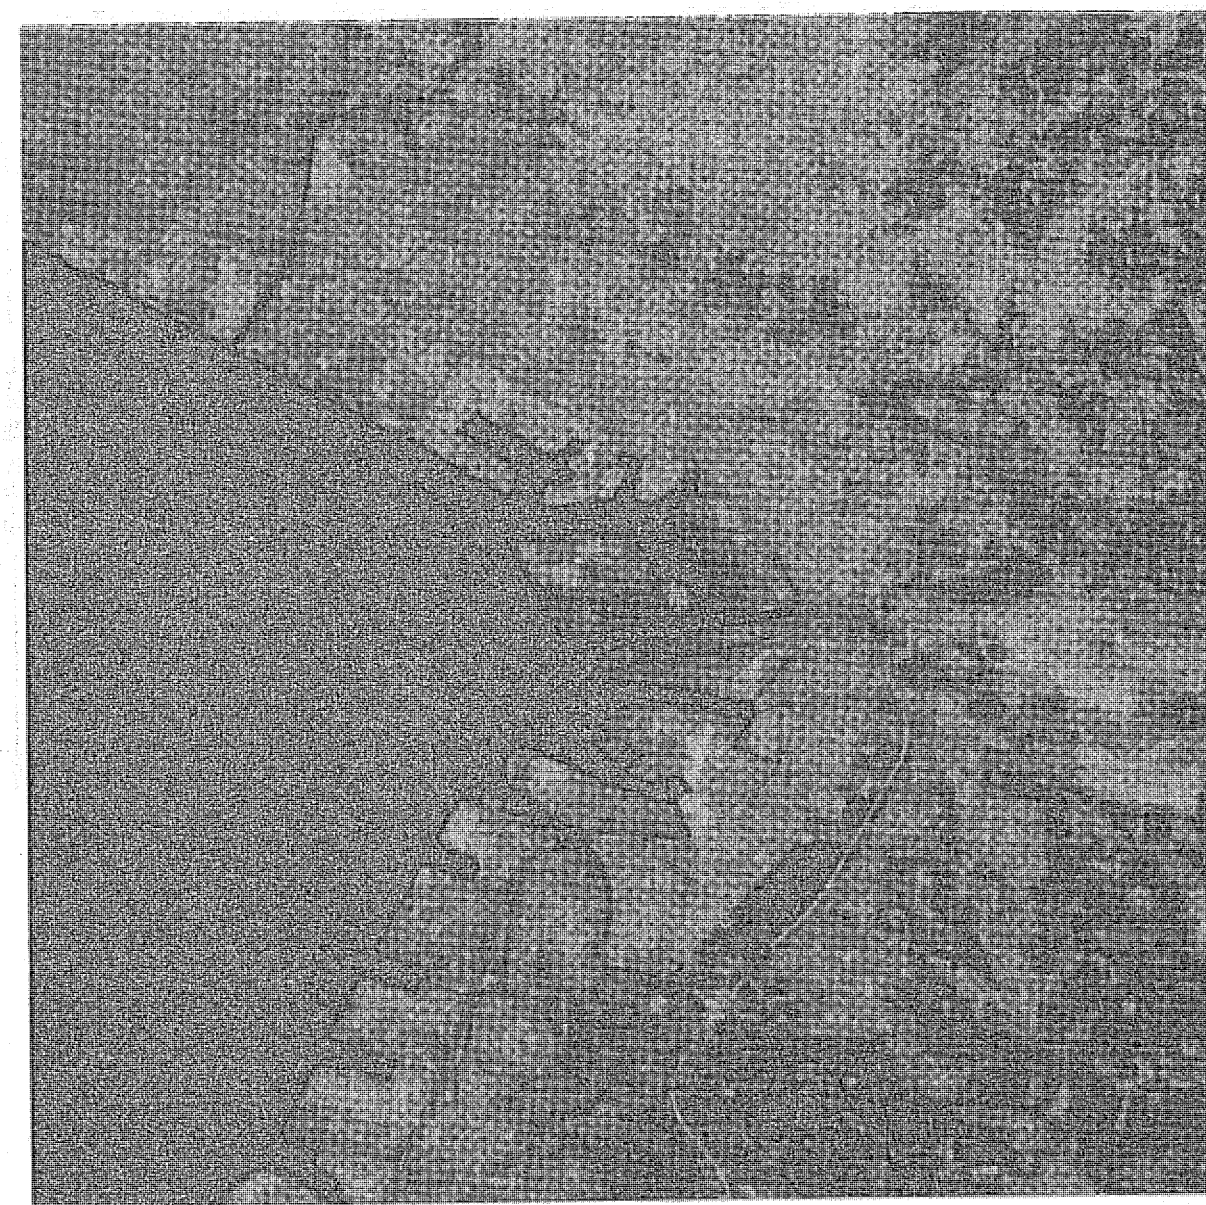
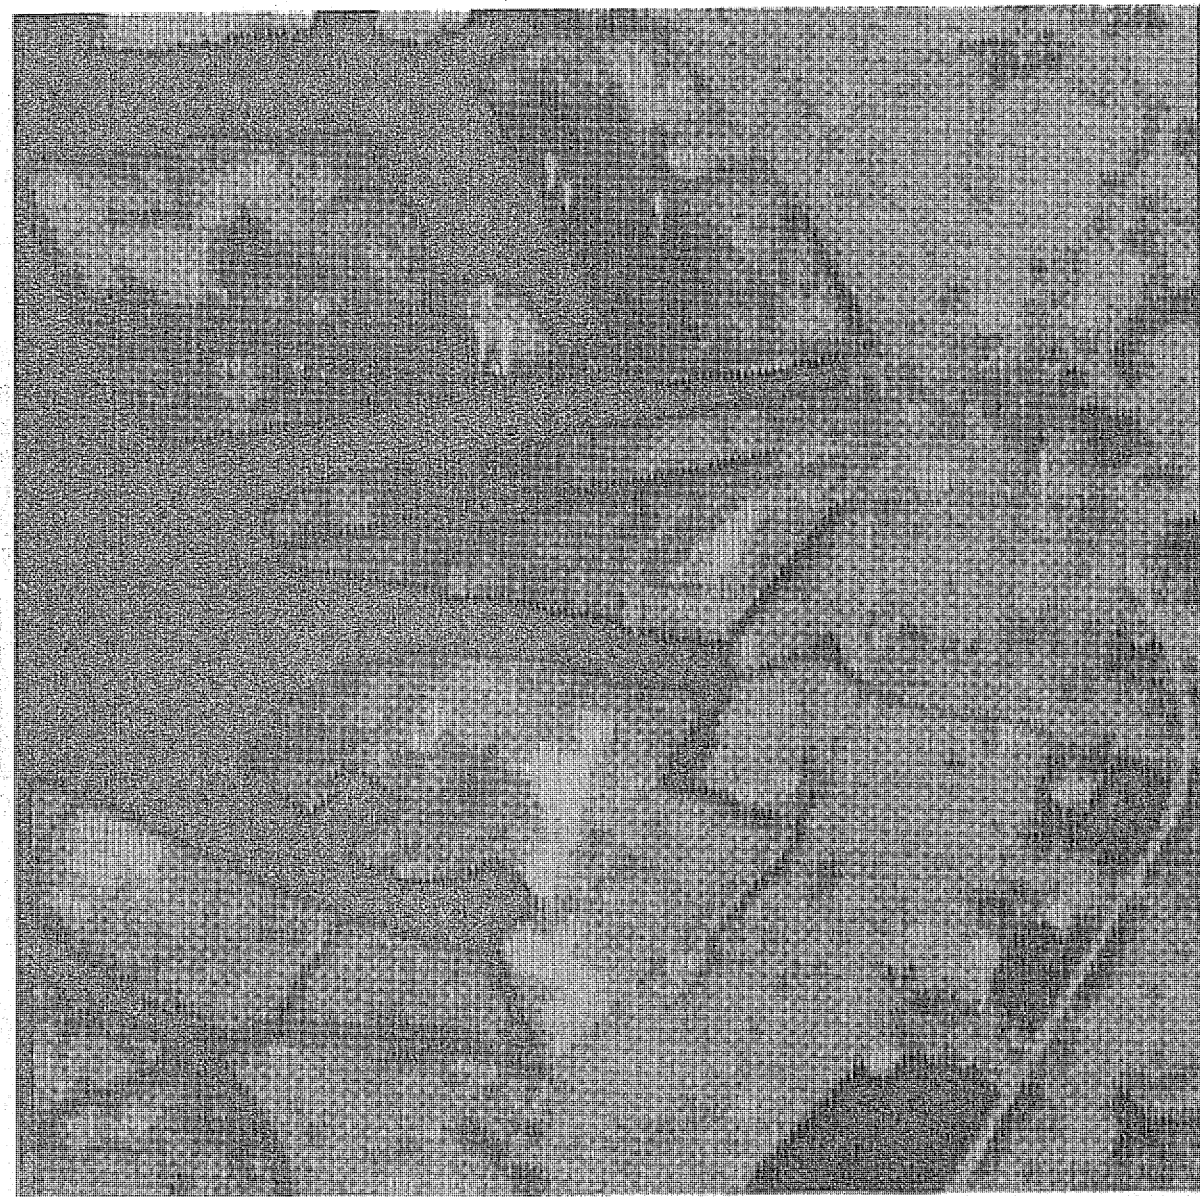
図34 OPS SWIR画像 (拡大)

SWIRの画像では、図33及び図34に見られるように、アジマス方向（CCD画素配列と直角方向）に画素が尾を引く現象（応答遅れ）が発生する。この現象は全てのバンド・全ての画素に現れているが、低光量レベルでは発生せず、ある程度の光量以上で観測される。なお高光量レベルについては、応答遅れの消滅する限界があるように見えるが、高輝度データが限られているため、確認されていない。また、本画像不良は初期ミッションチェック以来継続して発生しており、その状態の変化は見られない。

本画像不良は部品に起因していることから、(7)「可視近赤外放射計(V N I R)画像不良」の場合同様、部品の品質管理の徹底を行うと共に、試験においては十分に長時間の試験を行い、初期故障を除くことについて検討すべきである。

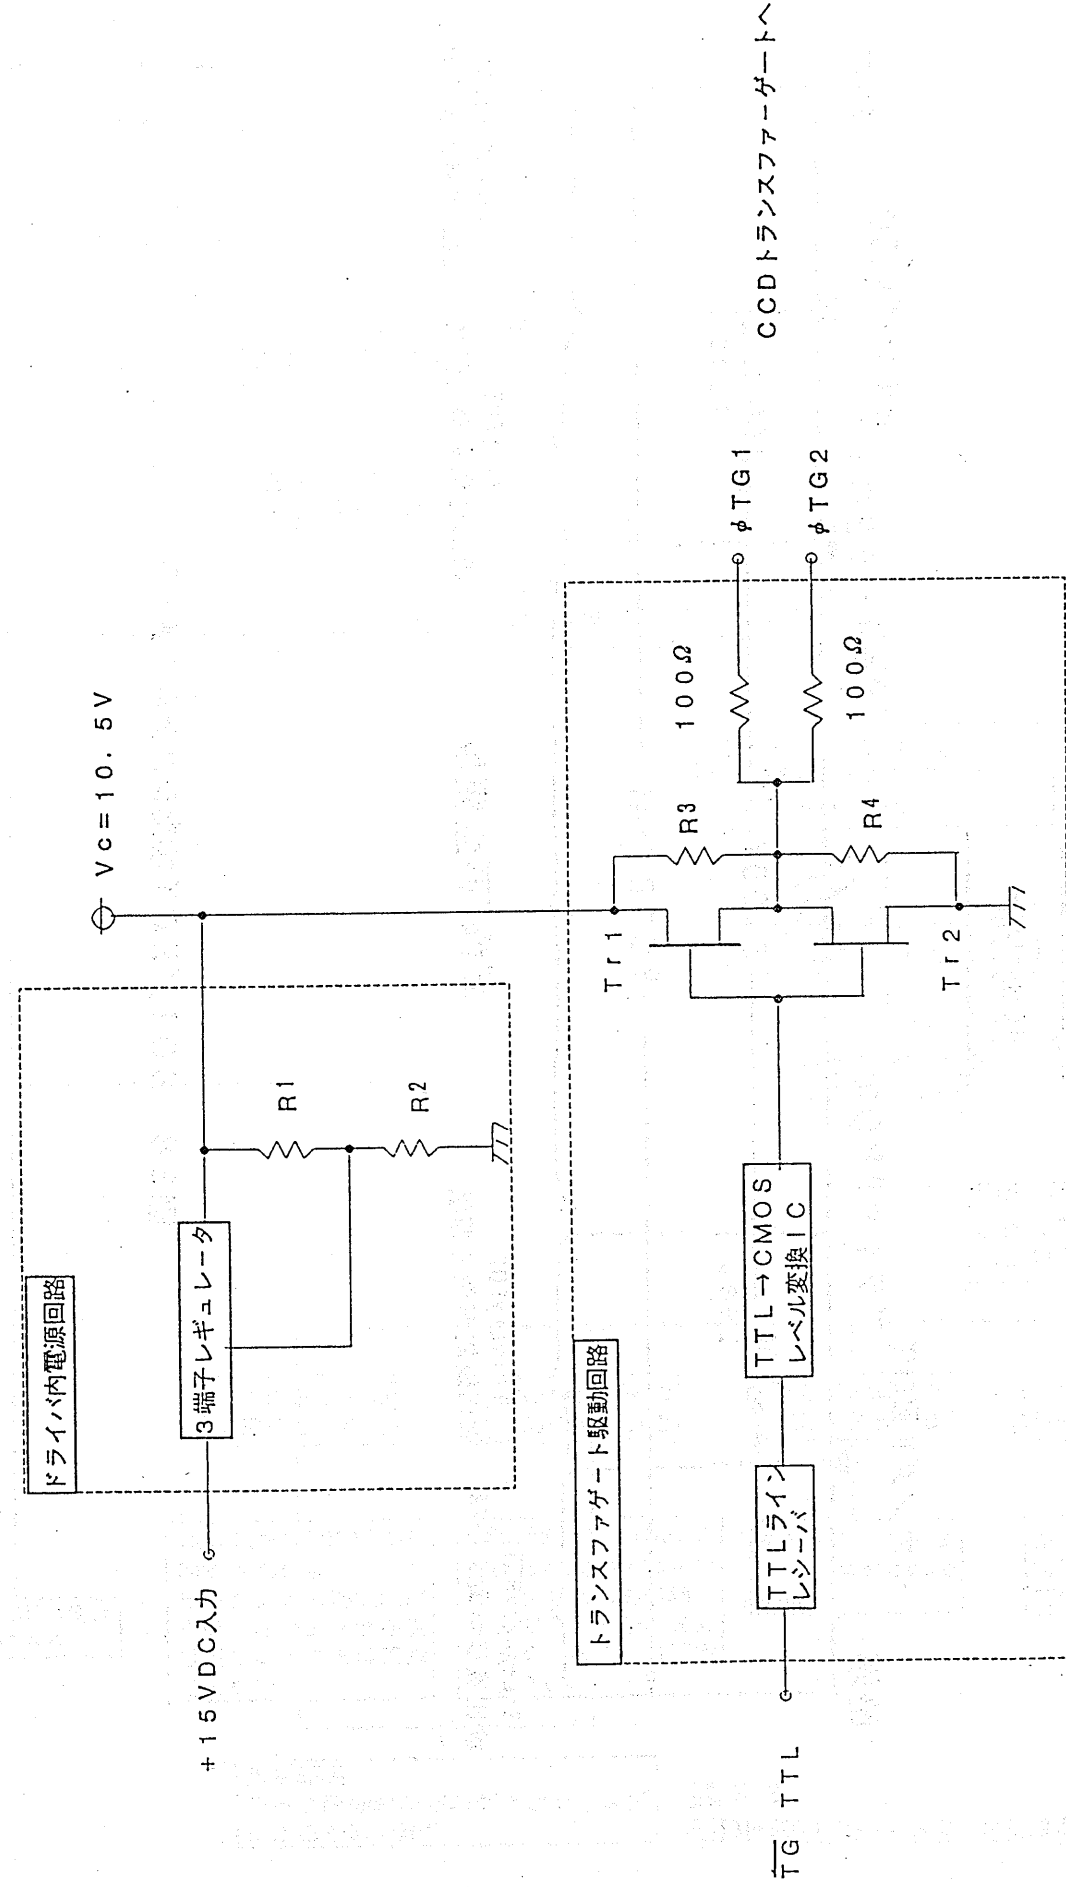
図 37 SWIR 検出器ドライバ

つまり、三端子レギュレータが導通モードで制御不能となった場合、トランスファゲート駆動パルスの振幅値は約1 4 Vとなり、C C D駆動許容振幅レベル $10 \pm 0.7$  Vから外れ、C C Dの正常な電荷転送動作が得られない。また抵抗R 1が開放故障した場合にも三端子レギュレータが導通モードで制御不能となる。ただし抵抗に開放故障が生じることはまれで、この可能性は少ない。

のいずれかにより、トランスファゲート駆動パルスが正常な振幅でないため、電荷の移動が正常に行われないものと推定されたが、いずれかに特定することはできなかった。しかし、故障率を考えると、三端子レギュレータが導通モードで制御不能になっている可能性が高いと推定された。なお予備部品等を用いた確認試験では今回の不具合につながるような現象は確認できなかった。
