技術試験衛星VI型特別調査委員会  
アポジェンジン分科会報告書について

平成6年12月15日

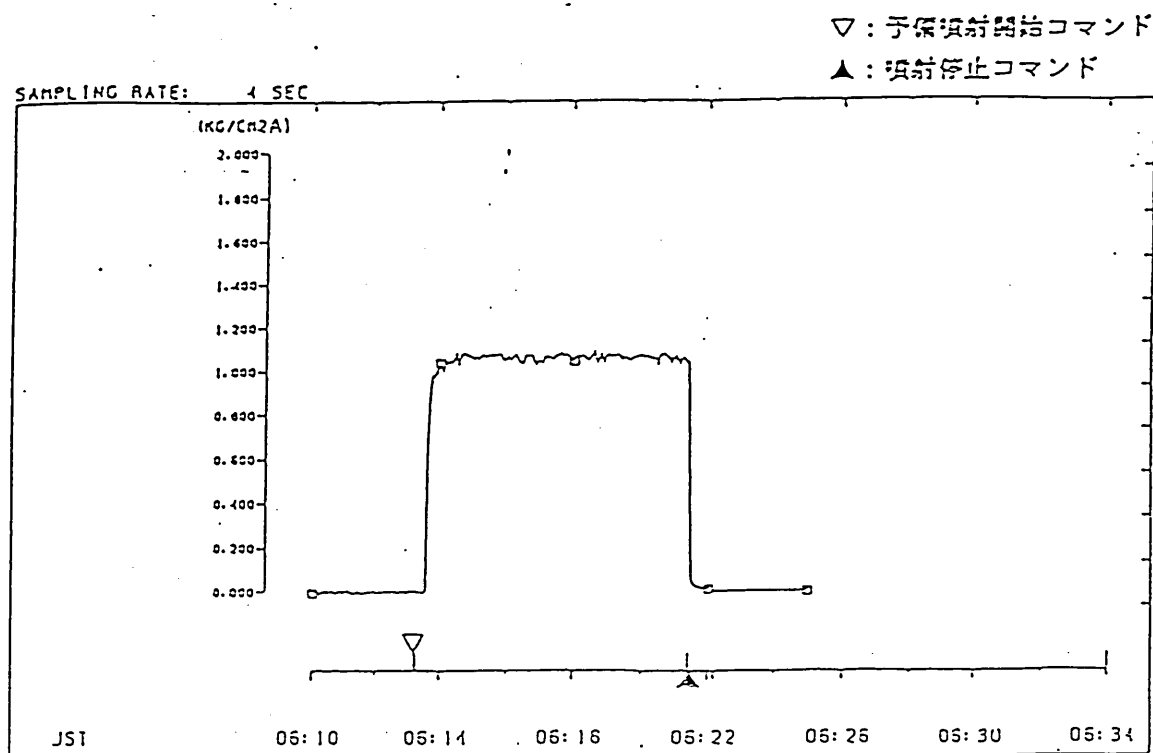
図1 (a) アポジエンジンの燃焼圧力 (8月30日の噴射)

8月28日にH-IIロケット2号機により打ち上げられた技術試験衛星VI型（ETS-VI）は、同月30日アポジエンジンを噴射したものの、出力が不十分であったためコマンドにより噴射を停止した。（図1（a）参照）

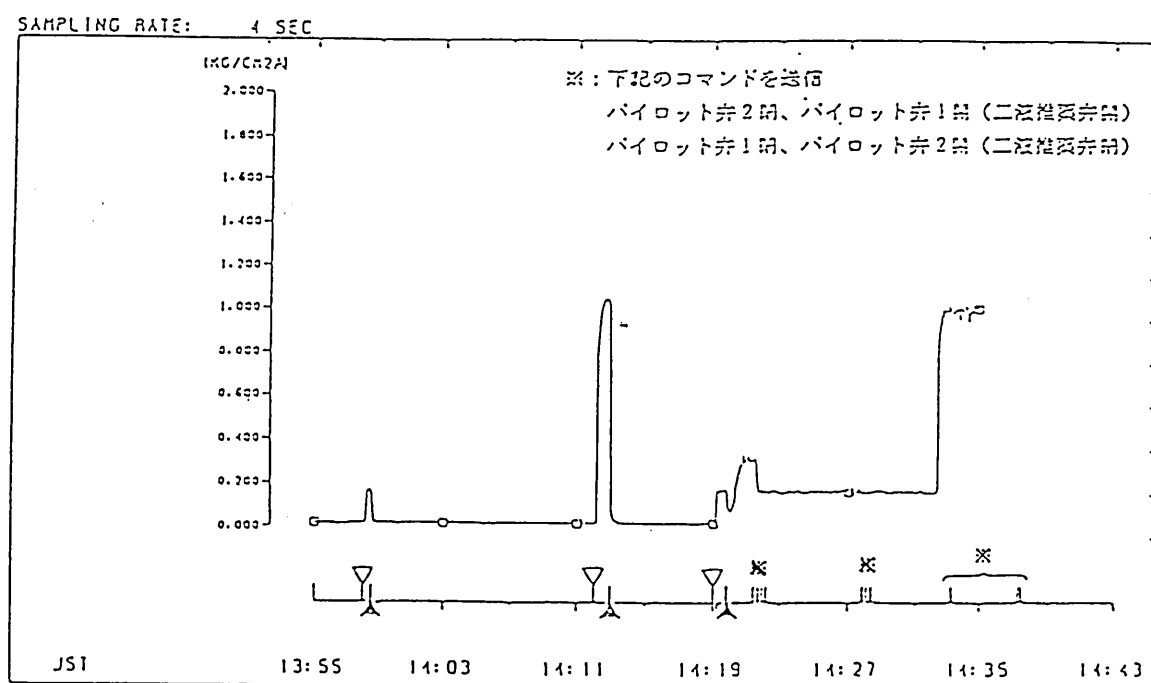
図1 (b) アポジエンジンの燃焼圧力 (8月31日の噴射)

同月31日、アポジエンジンを3回再噴射したものの（図1（b）参照）、3回目の再噴射の際に推薬供給用の二液推薬弁が閉じなくなり、出力が不十分なまま噴射し続けたため、静止軌道に投入することが不可能となった。

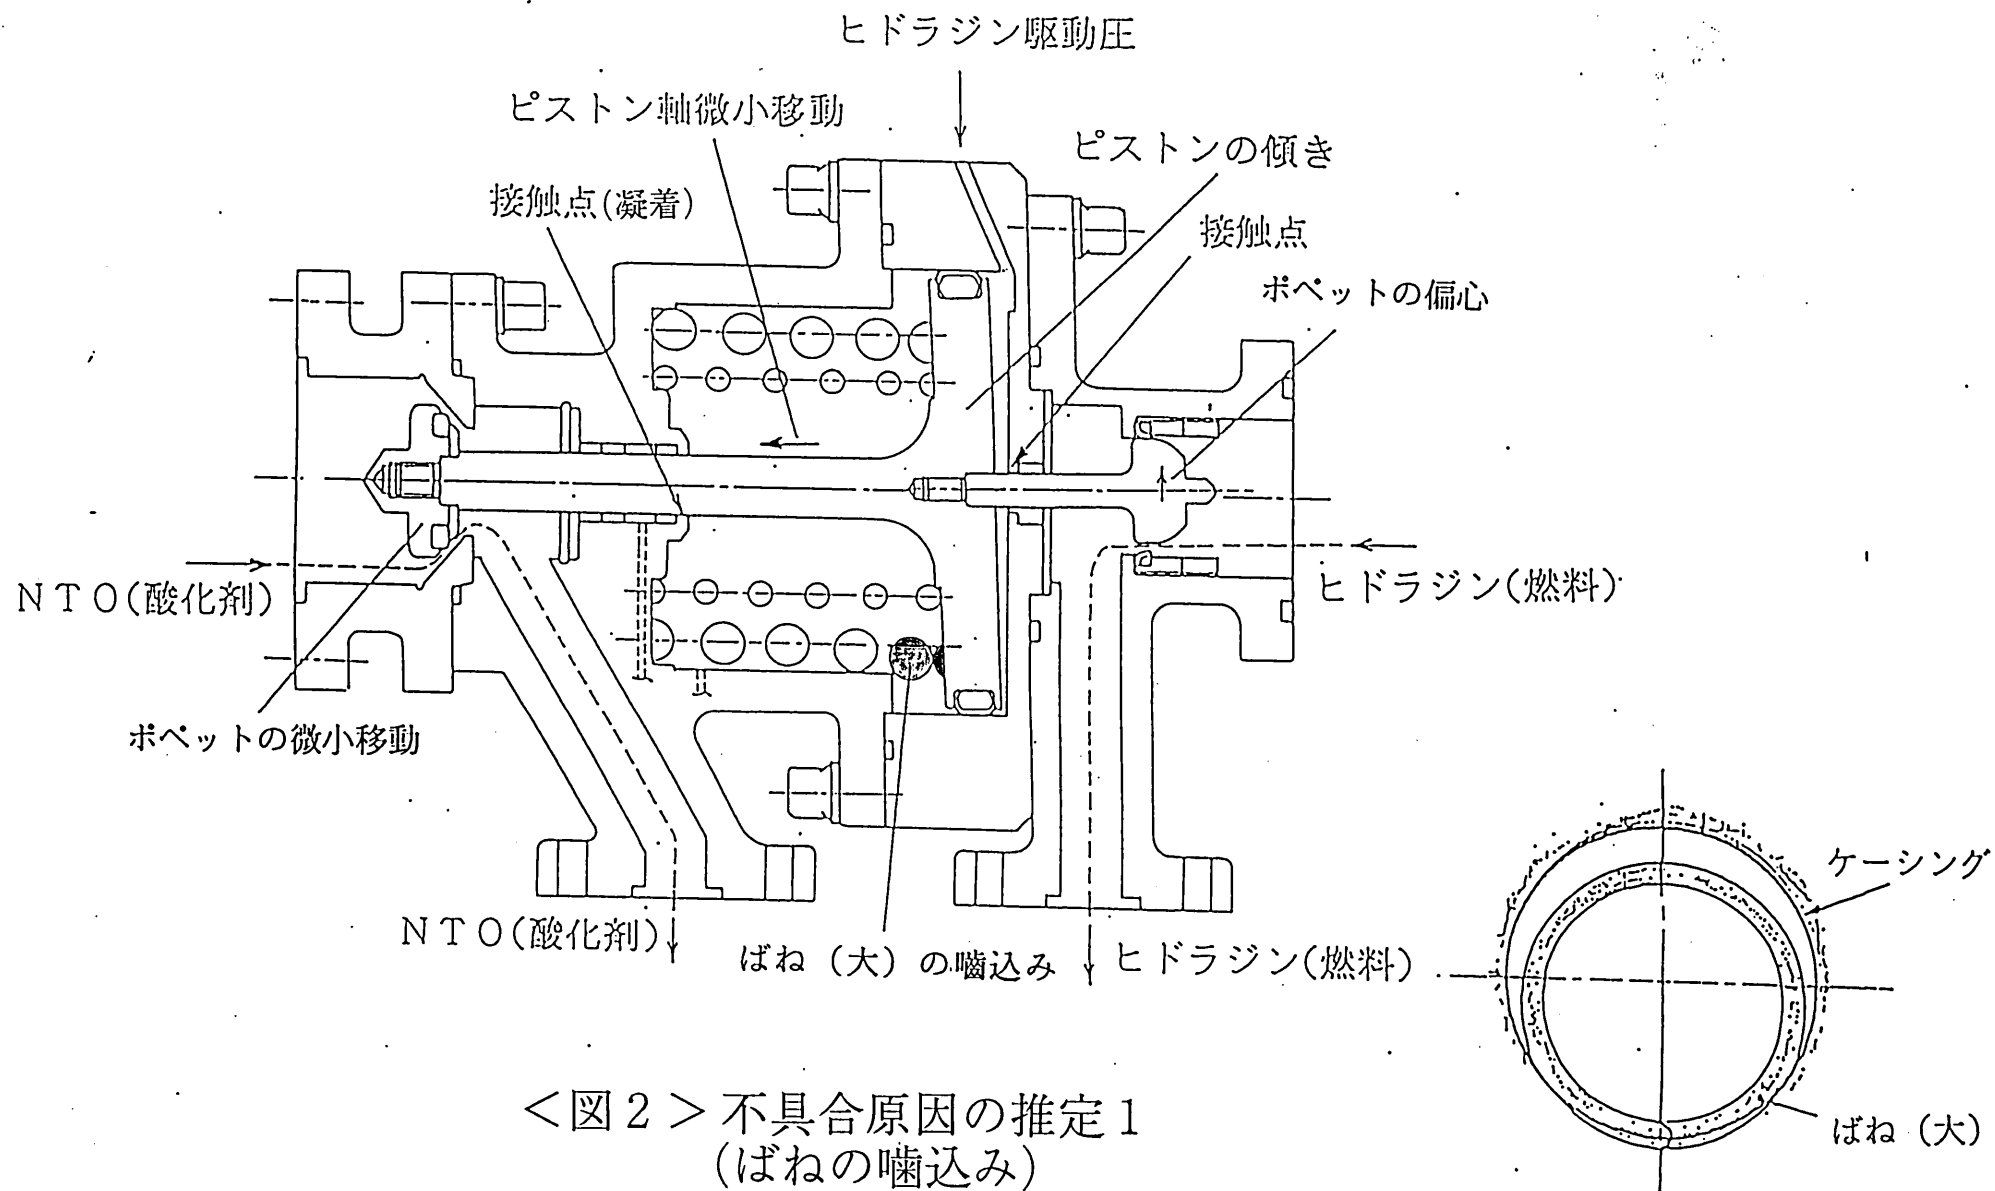
＜図2＞ 不具合原因の推定1  
(ばねの噛込み)

- ・ 打ち上げ飛行時のランダム振動等により、二液推薬弁のばねが横に変位し、ピストンヘッドとケーシングの間に入り込んだ（噛込み）。
- ・ 宇宙空間でこれらの接触部表面の酸化膜が除去され、摩擦係数が増大し、ばねの噛込みがはずれなくなり、ピストンの動きを妨げ、同時にピストンが傾いた。
- ・ このため、推薬（燃料のヒドラジン及び酸化剤の四酸化二窒素（N<sub>2</sub>O<sub>4</sub>））の流量が微量に抑制され、出力が正常値に達しなかった。（図2参照）

- 1) ①の二液推薬弁のばねの噛込みが原因となりピストンが傾いた際に、ピストン軸がケーシング（外枠）と接触して擦れ、3回目のアポジエンジンの再噴射の際にピストン軸とケーシングが宇宙空間の高真空中で凝着し、ピストンが戻らなくなった。（図2参照）

宇宙空間において類似の二液推薬弁を使用する場合には、ばねの横変位による嚙込みを防ぐため、シール性の確保に万全を期すことを前提に、ばねの嚙込み防止策を施すこと、真空中の金属間の接触・摺動を防止、改善することについて検討する必要がある。

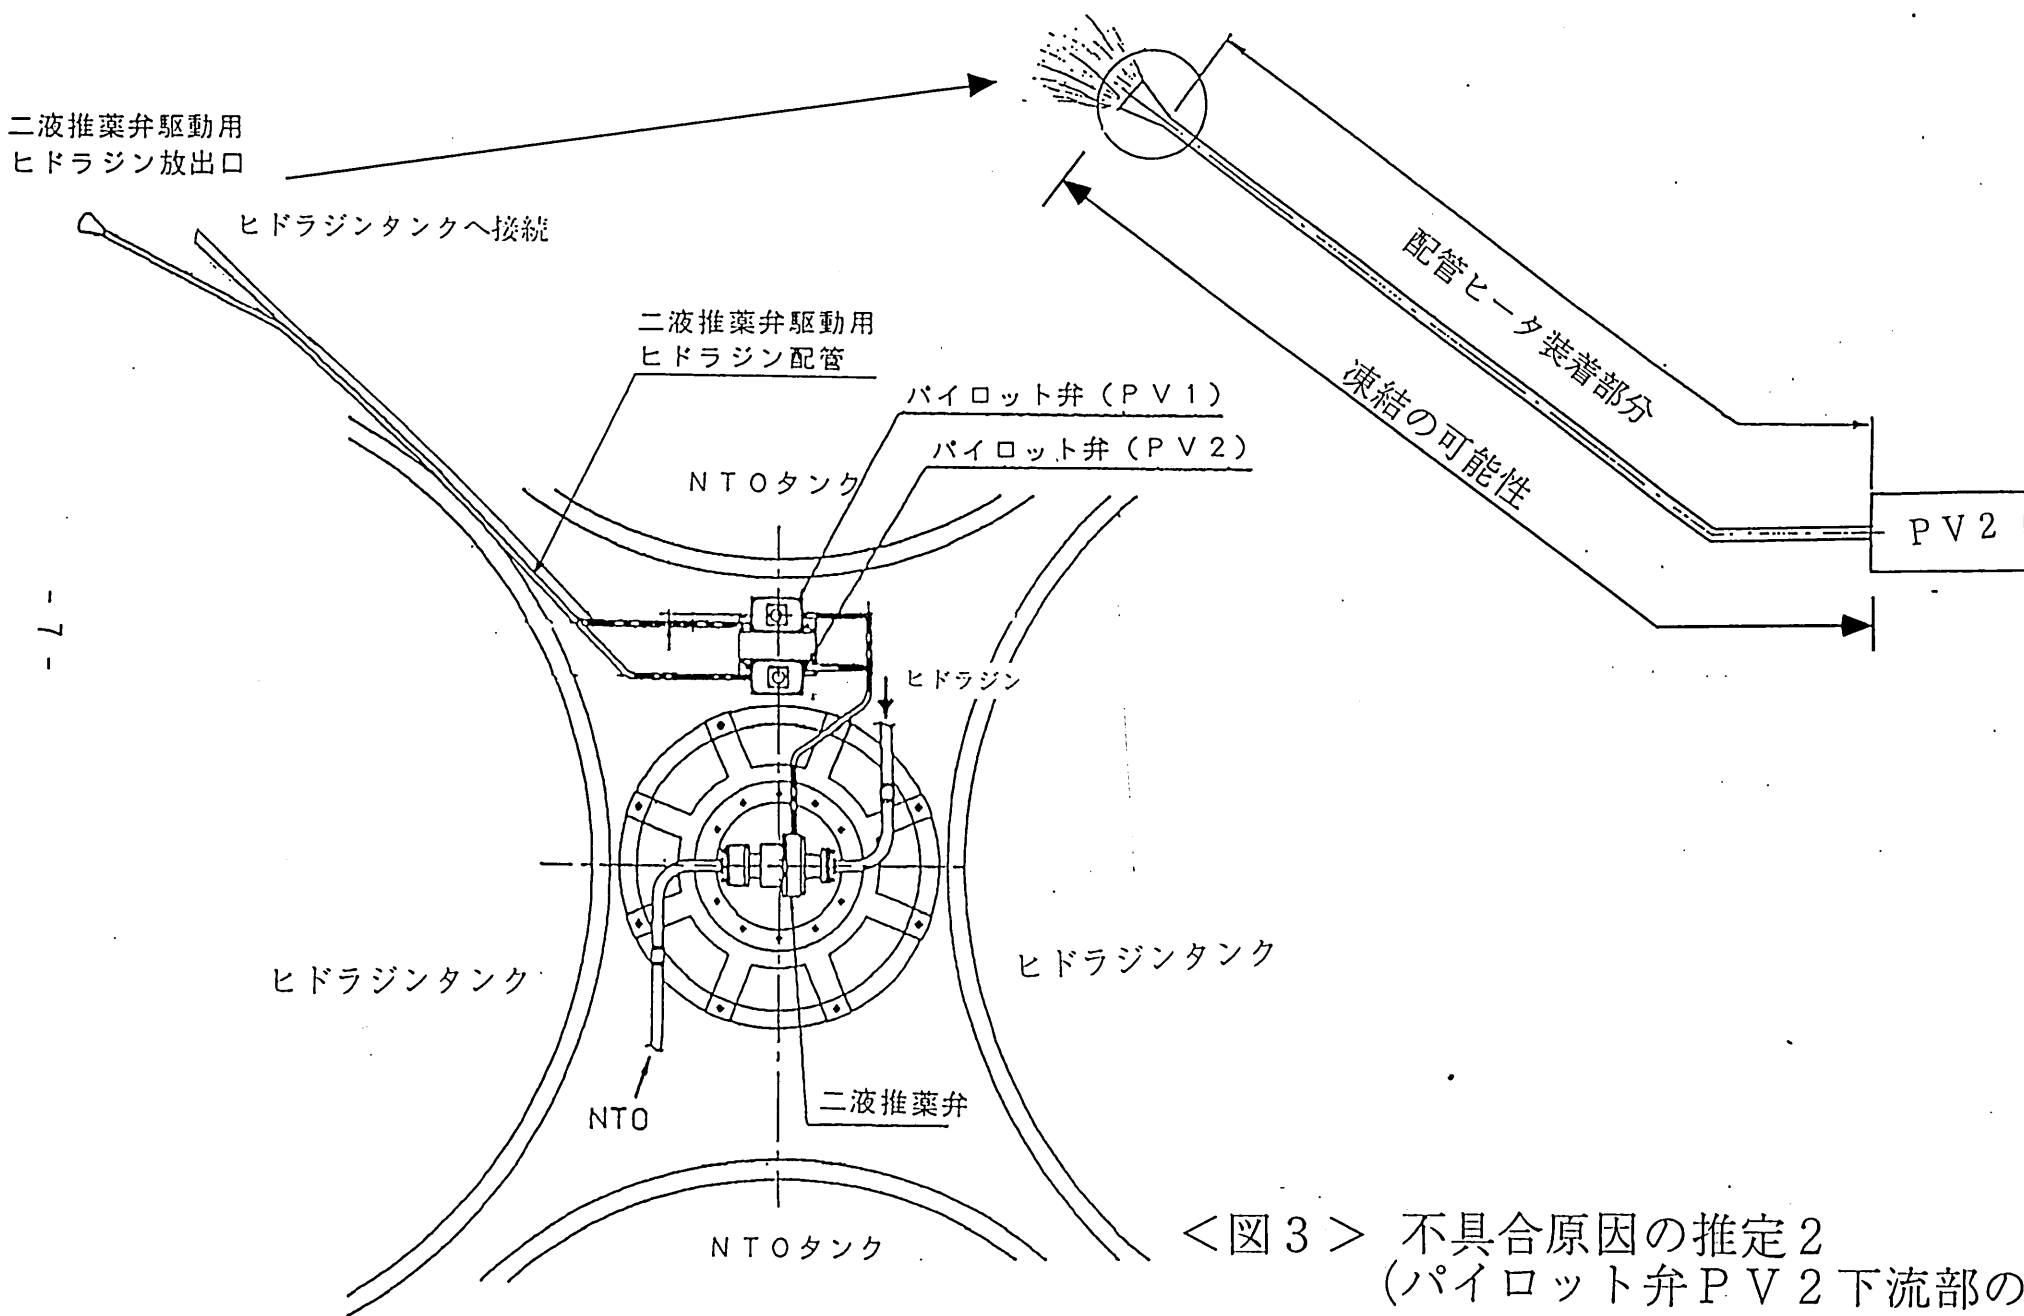
< 図 3 > 不具合原因の推定 2  
(パイロット弁 P V 2 下流部の凍結)

- 2) 二液推薬弁を閉じるために、駆動用のヒドラジン（燃料）をパイロット弁PV2から宇宙空間に放出した際に、ヒドラジンがPV2下流部で凍結し、3回目のアポジエンジンの再噴射の際に流路をふさいだ。（図3参照）

宇宙空間に推薬等を液体の形で放出しない方策を検討する必要があるが、それが困難な場合には、推薬等の凍結・解凍が生じる可能性がある場合にも破損することのないよう、柔軟な構造の配管を採用することを前提に、以下のような対策について検討する必要がある。

- ・ヒータの容量、配置等を適切なものとする
- ・温度センサを設置し、液体の放出を行う際に凍結していないことを確認できるようにすること。

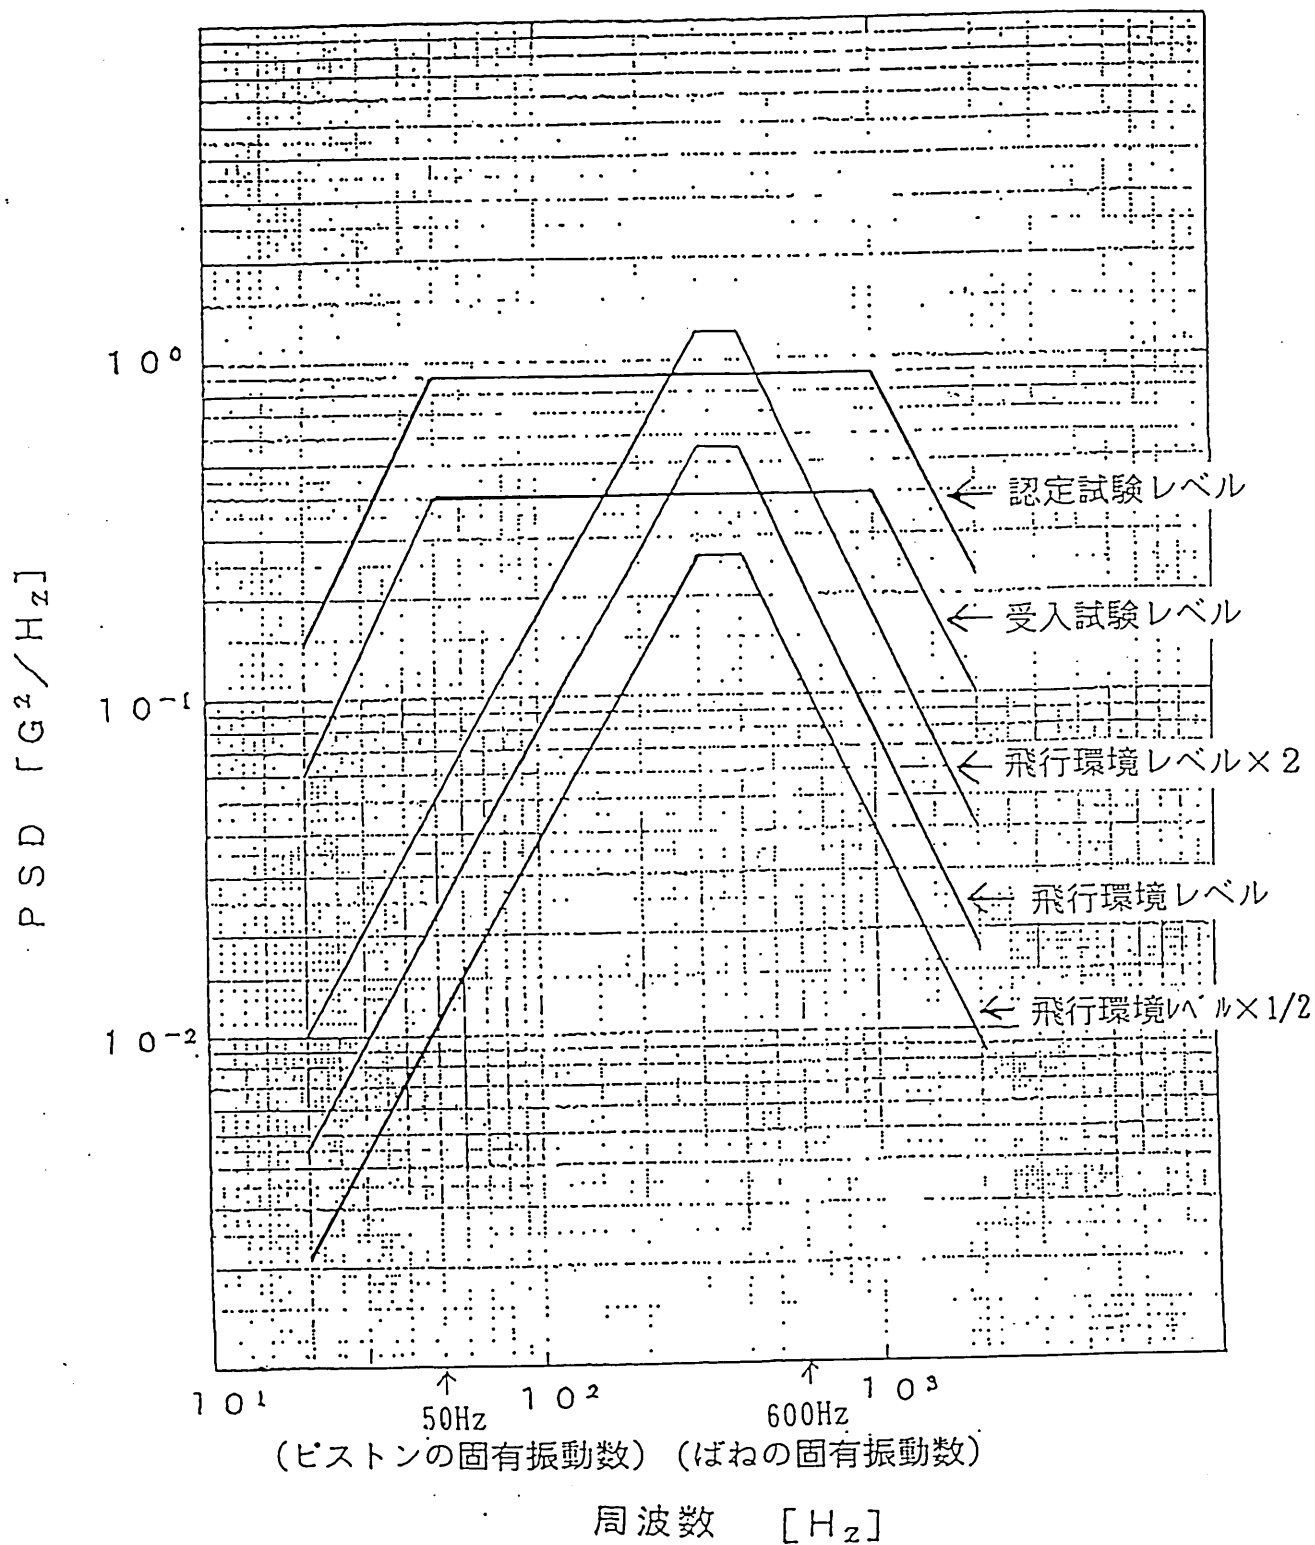
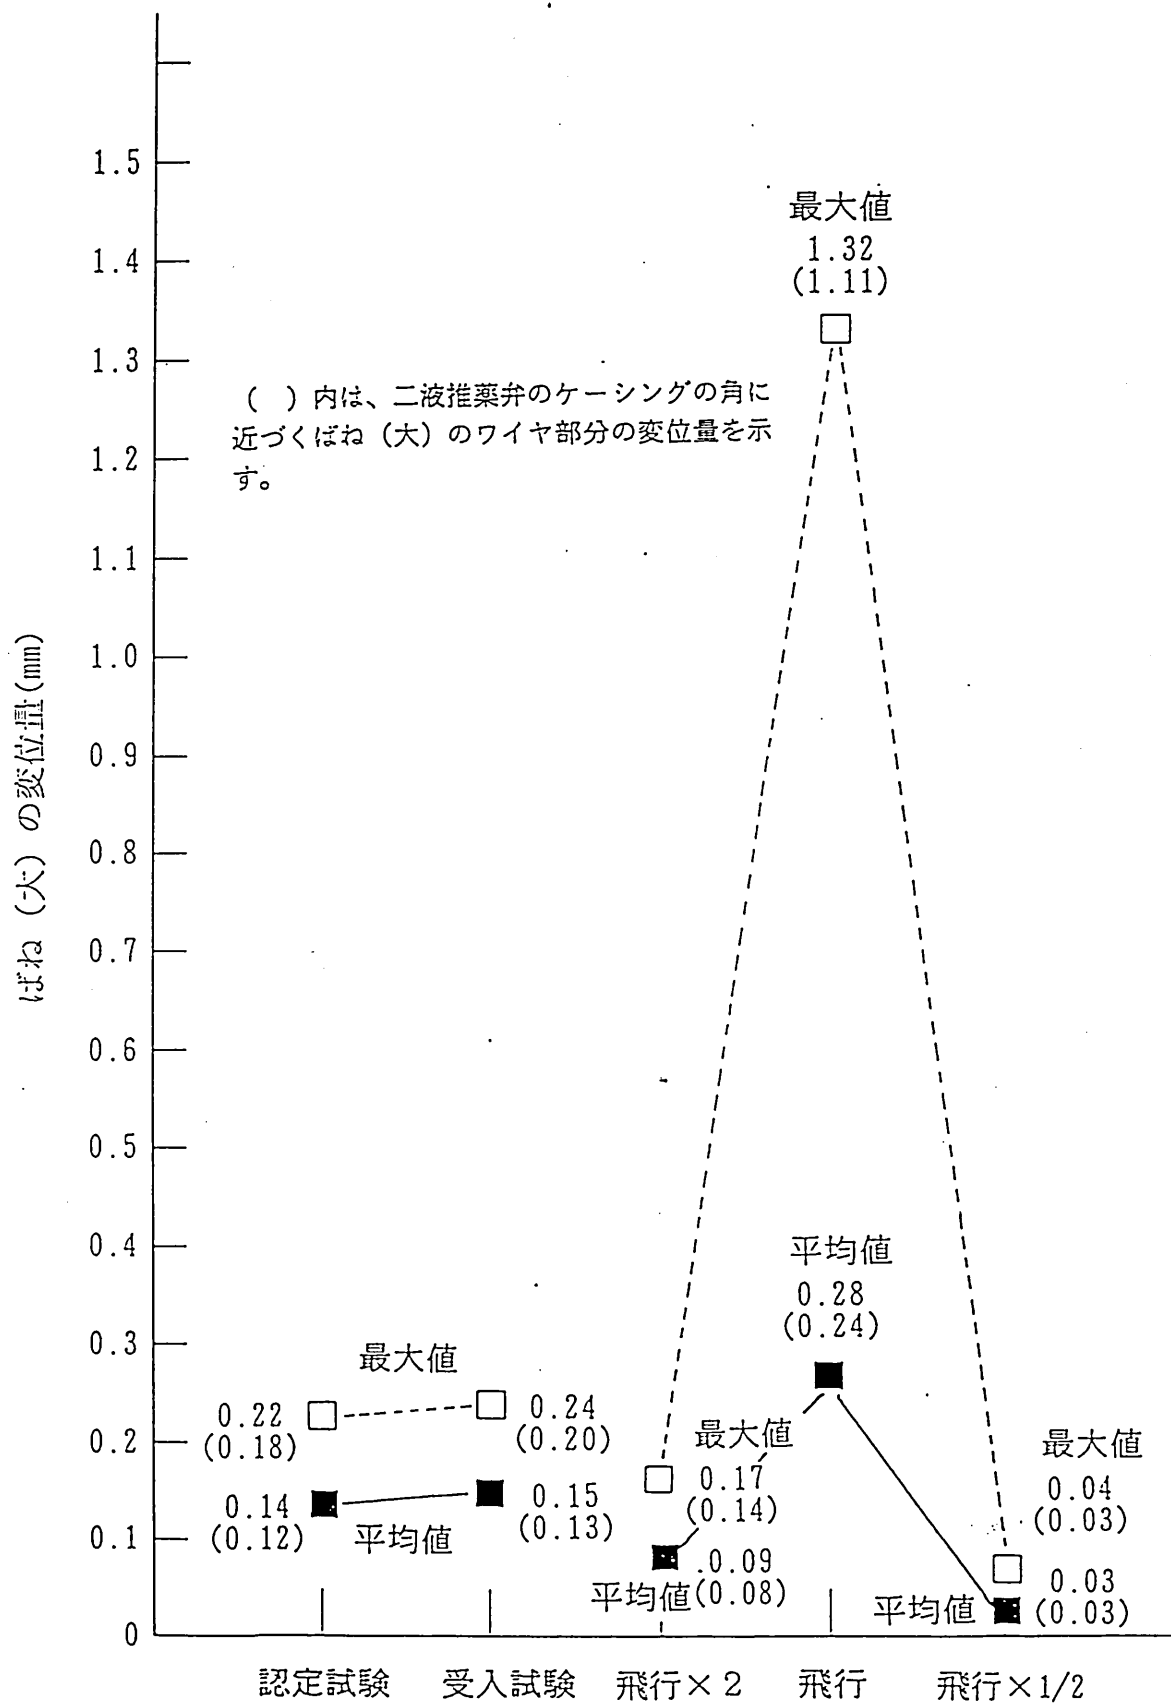
- ・ 二液推薬弁のばねの大きな横変位は、地上で大きなランダム振動を加えた厳しい条件下では起きなかったが、実際の飛行振動環境と同等の小さなランダム振動を加える緩やかな条件下の方が発生し得るという特異な現象であることが判明。(図4(a)及び(b)参照)
- ・ 地上試験で相当の回数の作動試験等が実施されたものの、今回のような不具合の兆候が見られなかったこと、一般に地上試験は飛行環境よりも厳しい条件で行われること等を考慮すると、今回の特異な現象の可能性を予見することは困難であった。
- ・ ばねの横変位を防止する構造となっていれば今回のような不具合は生じなかったものと推定されることから、宇宙空間における不測の事態に対して、今後は、より注意深く対応する必要がある。

図4 (a) ランダム振動入力パターン・レベル

図4 (b) ランダム振動の違いによるばね (大) の変位量
