宇宙開発委員会技術評価部会  
M-3S II ロケット特別小委員会報告書について

宇宙開発委員会技術評価部会は、文部省宇宙科学研究所（以下、「宇宙研」という。）のM-3S II ロケット8号機（平成7年1月15日打上げ）に生じた不具合に関する原因の究明及び今後の対策等について、技術的に詳細に調査審議するため、去る2月10日、部会内に「M-3S II ロケット特別小委員会」（以下、「特別小委員会」という。）を設置した。同特別小委員会においては、2月24日以来9回の会合を重ねて報告書がとりまとめられ、技術評価部会は6月12日に同報告書を了承した。

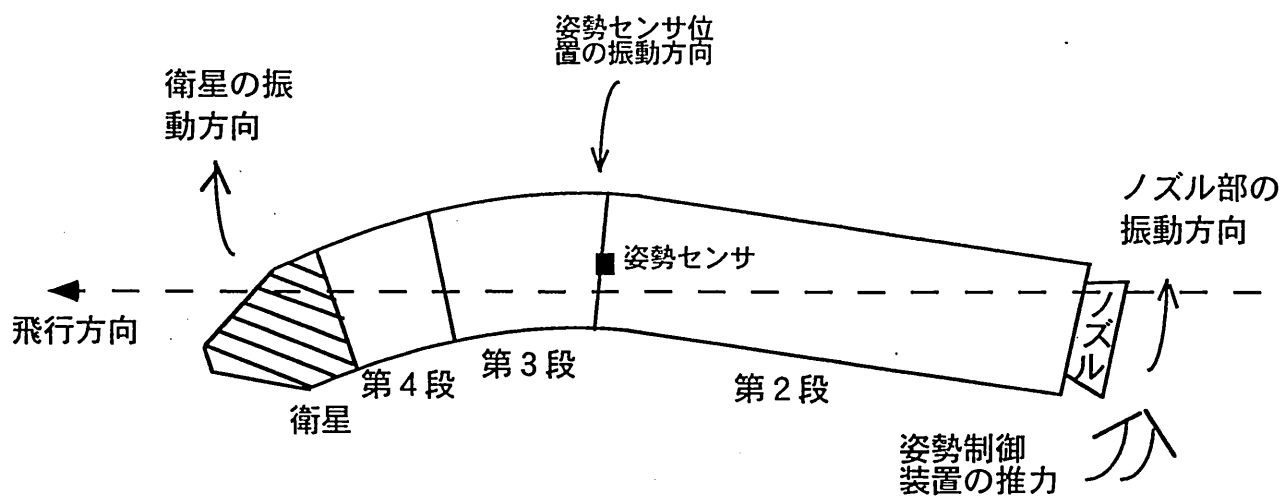
図2 8号機の機体の振動と姿勢制御系の動作  
(ロケットの振動は誇張して表現されている。)

- ・ 1～7号機においては今回のような曲げ振動は全く検出されなかったが、8号機においてはEXPRESS衛星が従来よりも重いため、ロケット機体の曲げ振動が予想よりも大きくなりやすい状況となっていた。
- ・ このため、第2段先端の姿勢センサが上記の振動を検知し姿勢制御装置が頻繁に動作した。
- ・ その際、姿勢制御装置の動作のタイミングなどが8号機においては振動を抑制するのに効果的ではなくなり、むしろ結果的にその振動を増大させるような関係になっていた。(図2参照)

また宇宙研は、ロケット第2段燃焼中のロケット全体の姿勢制御系の不安定性は、ロケット第3段以上（第3段、第4段及び衛星）の重量がよほど変化しない限り、同重量に直線的に比例すると考えていた。このため宇宙研は、8号機の第3段以上の重量が1号機のそれの1.2倍であったため、この程度の違いでは8号機の姿勢制御は不安定にならないものと判断し、振動解析等については特に必要とは考えず実施しなかった。

しかしながら、その後の宇宙研における解析により、姿勢制御系の不安定性は衛星の重量によっては大きく変わる場合があることが判明した。したがって、8号機の姿勢制御系の不安定性について事前に振動解析等を実施していれば今回の姿勢制御の異常が発生する可能性について予見できたものと考えられ、結果として振動解析等は特に必要ではないとした宇宙研の事前の判断が適切であったとはいえない。

- ・ 8号機においてはEXPRESS衛星が従来よりも重いため、ロケット機体の曲げ振動が予想よりも大きくなりやすい状況となっていた。
- ・ このため、第2段先端の姿勢センサが上記の振動を検知し姿勢制御装置が動作した。
- ・ その際、姿勢制御装置の動作のタイミングなどが8号機においては振動を抑制するのに効果的ではなくなり、むしろ結果的にその振動を増大させるような関係となっていた。

- ① 振動の発生に対しては、ロケット機体の振動解析等を行い、必要があれば、ロケット第2段の姿勢制御系のコンピュータプログラムに、姿勢制御装置がロケット機体の振動を効果的に抑制するようなタイミングで動作するためのプログラムを追加するなどの対策を実施すること。
- ② ロケット第4段からの送信電波の中断に対しては、従来以上に部品の信頼性管理や工程管理等に慎重を期すこと。また、より振動や衝撃に強いリレーの使用等について検討すること。

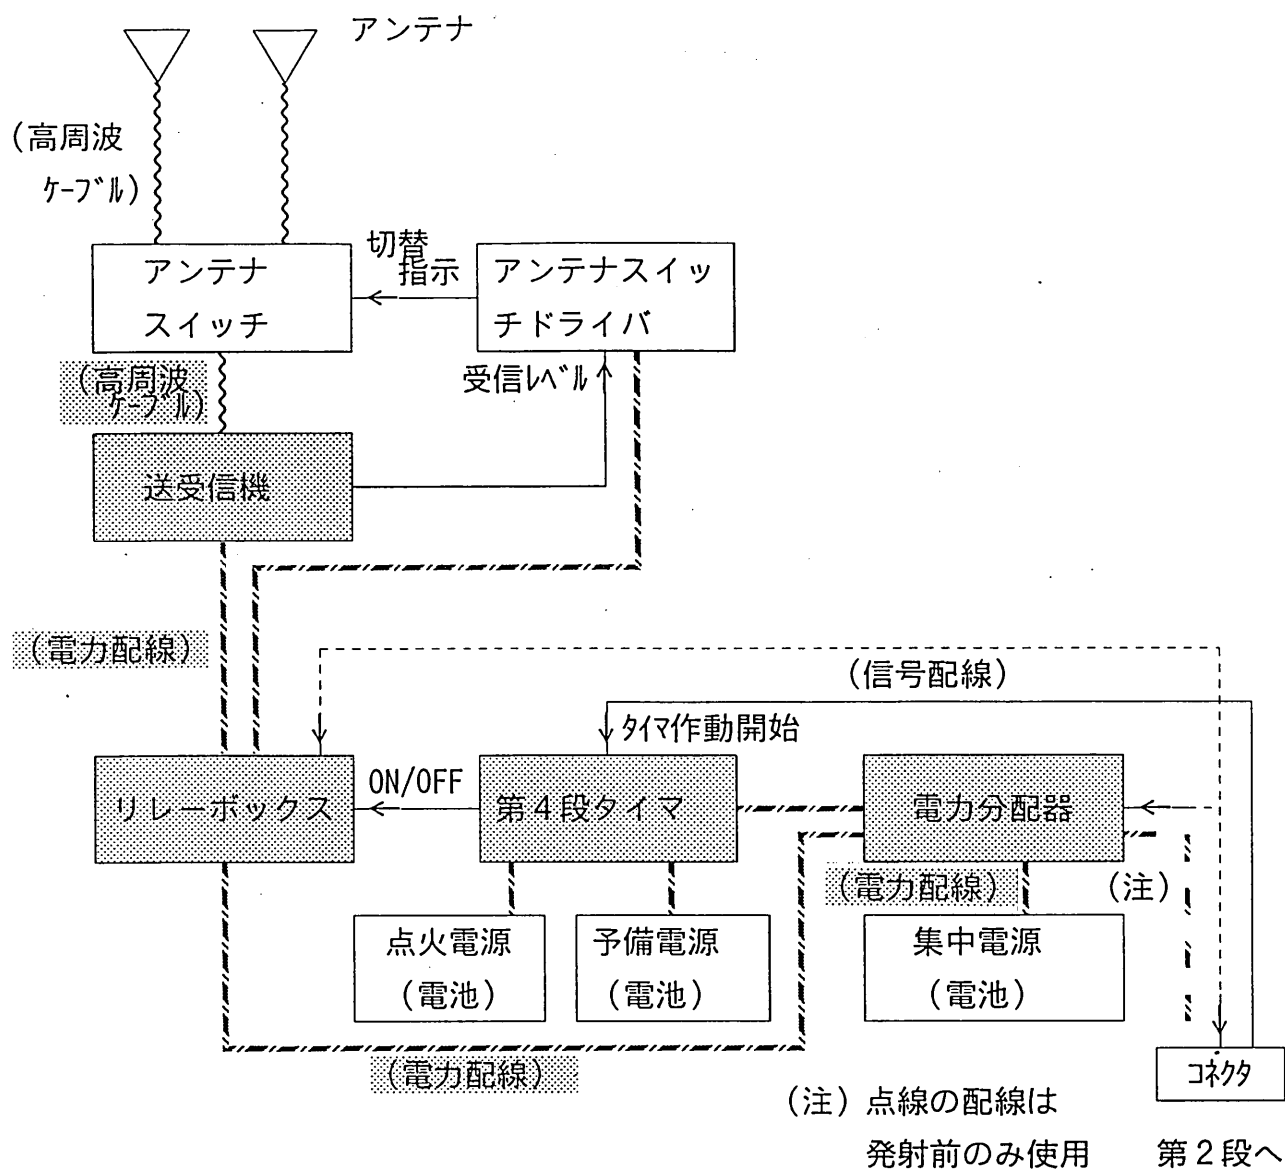
図3 ロケット第4段に設置された機器

- ・ ロケット第4段に搭載された機器(図3参照)のうち、送受信機、第4段タイマ(第3段や第4段の点火等を制御)、リレーボックス(第2段から第4段の送受信機に切り換えるためのリレーを内蔵)、電力分配器(電池の電力を各機器に分配)、電力配線及び高周波ケーブルが故障を起こした可能性がある。

これらの可能性をさらに絞り込むことは、第4段にテレメトリ装置が設置されておらず、電波が突然断となった以外に第4段に搭載された関連機器の状況に関する情報がないため困難。
