DC-X A 飛行実験について

96年9月4日
宇宙開発事業団

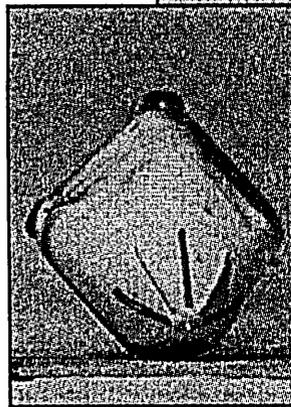
図一 1 事故状況 (SPACE NEWS Vol.7 No.33 Aug.26 - Sep.1,1996 より抜粋)

1996年7月31日現地時間13時15分、米国ニューメキシコ州ホワイトサンズミサイル射場にて、DC-X Aの4回目の飛行実験（飛行予定時間140秒）が行われた。飛行は正常であり、ほぼ計画通り飛行最高高度1230m、水平移動840m、迎え角50度までの機体回転を実施したが、帰還時において着地12秒前に着陸脚を伸展した際、4本の内1本（ストラット2）が伸展せず、着地してエンジン停止後に当該脚側に機体が横転した。（図-1参照）

これにより機体の酸素タンク側から火災が発生し、機体全体の火災に発展した。着陸時には3000～4000ポンド（1.4～1.8ton）の推進薬が機体に残存していたと推定される。自動消火系等が作動したが鎮火には至らず、90秒後にはノーズコーン部の高高度アポート時のパラシュート展開用火薬等に引火して水素タンク回りで二次爆発が発生。機体は飛行実験継続不能なまでの損傷（破壊）を受けた。

Is NASA's single-stage-to-orbit technology demonstrator, Clipper Graham, facing retirement? The vehicle is shown here bursting into flames when one of four landing gears failed to deploy after a July 31 flight test at White Sands Missile Range, N.M.
