LE-7Aエンジン燃焼試験結果（種子島第4回）について

平成9年4月16日

宇宙開発事業団

（1）液体水素ターボポンプ小配管クラックの原因および対策

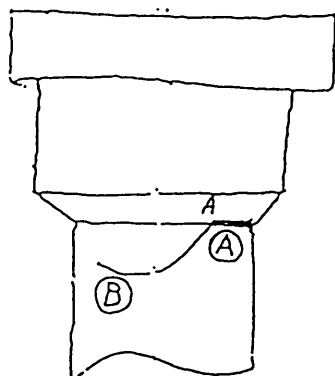
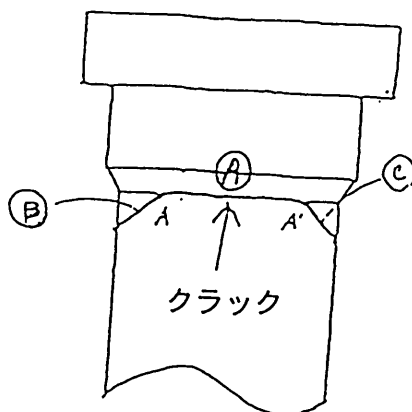
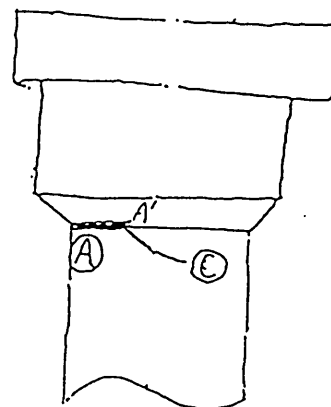
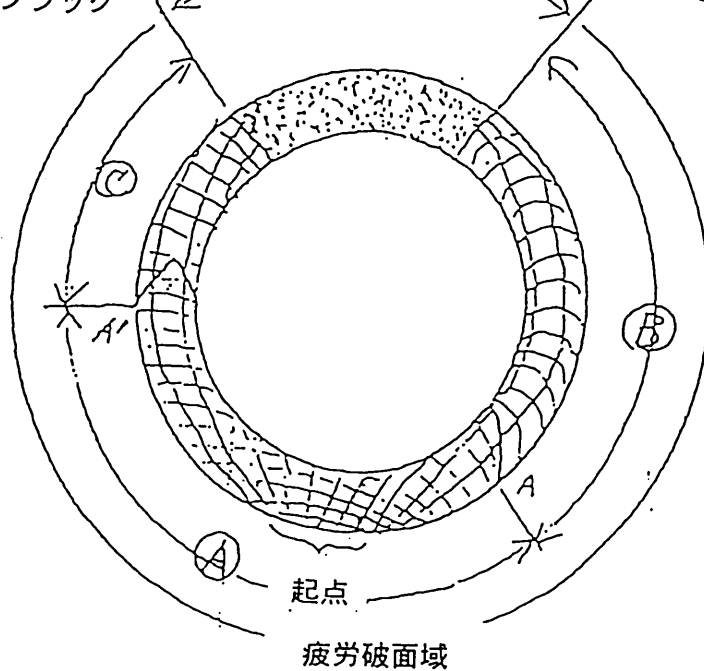
図-1 破面観察結果

・ 液体水素ターボポンプ小配管にクラックが発生した件について検討を行った結果、原因は液体水素ターボポンプが作動中に発生する固有の振動に、当該配管が共振し、破断部に過大な応力が発生して破損に至ったと判断した。（図1参照）

# クラック及び破面のスケッチ

①, ③ : 工場での検査で  
確認されたクラック  
(4月9日)

クラックを開いた時に  
生じた破断面

② : 目視で確認された  
クラック(4月8日)

起点は外周側

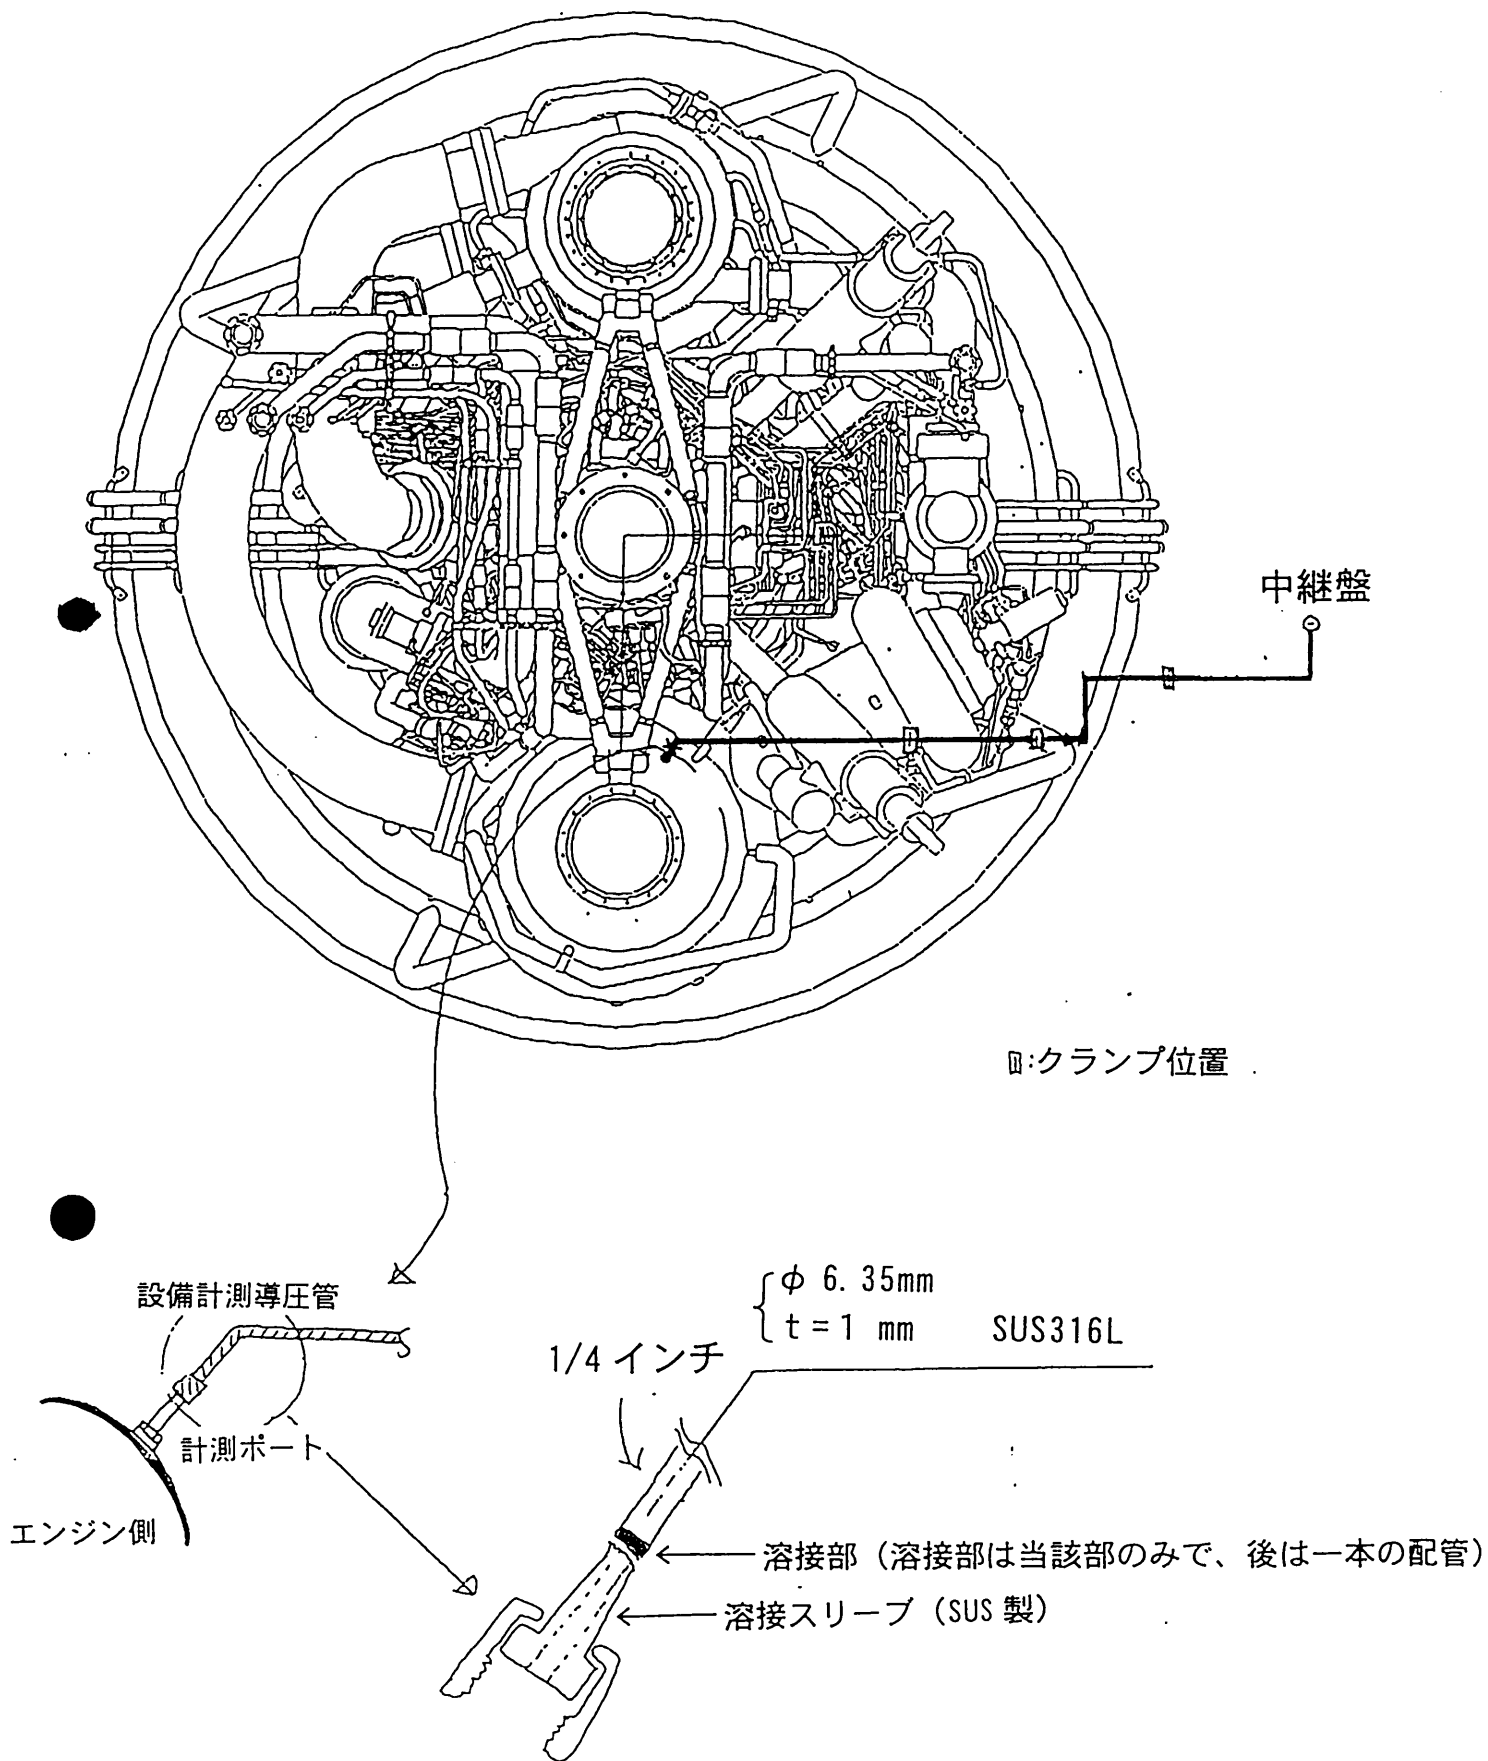
図一 3 圧力計測配管破断位置

- ・ 水素漏洩検知器2個断線モード表示
- ・ 約60点の温度計測点の内、3点が断線モード表示
- ・ 約60点の圧力計測点の内、1箇所の圧力計測導管（試験設備）が破断していた。上記水素漏洩検知器のうち、1個の検知器がこの破断した導管より漏洩した水素ガスを検知したものである。（図3参照）
